บทที่ 4

ผลการดำเนินงานและการวิเคราะห์

4.1 การหาสาเหตุการเกิดงานแก้ไขหลุมรอยบนก้านวาล์ว

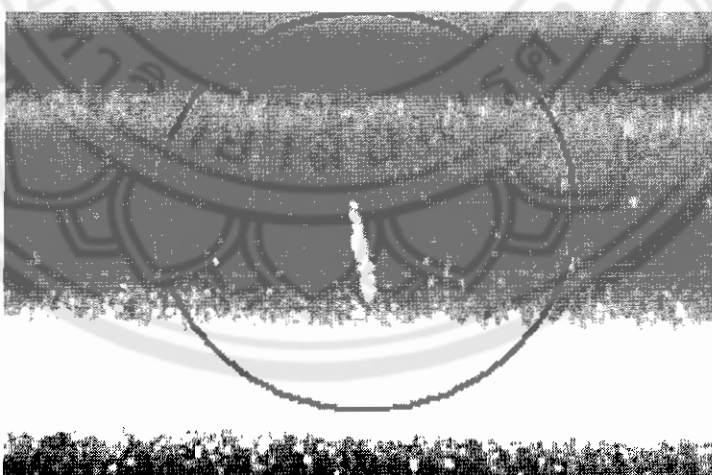
รูปที่4.2 รอยกระแทกบนก้านวาล์ว

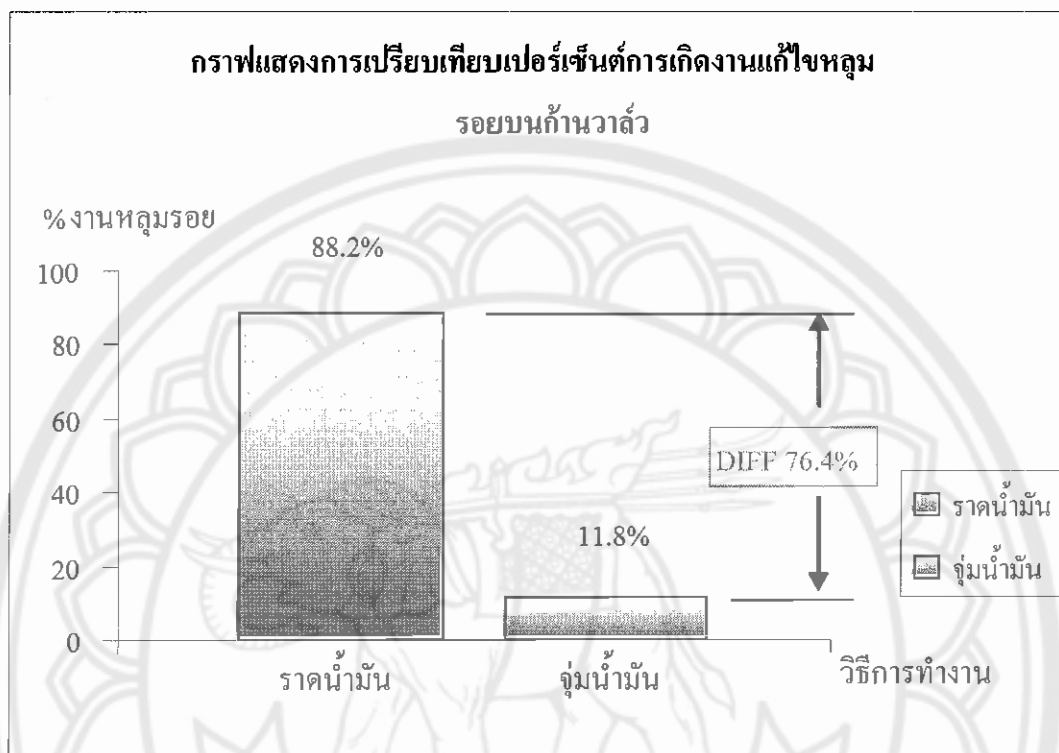
กราฟที่ 4.4 แสดงเปอร์เซ็นต์การเกิดงานแก้ไขหลุมรอยบนก้านวาล์วทั้ง 2 วิธี

จากกราฟที่ 4.5 พบว่าเศษเหล็กที่ติดบนก้านวาล์วมีผลต่อการเกิดหลุมรอยบนก้านวาล์ว ซึ่งวิธีปัจจุบันคือการราคาน้ำมันมีการเกิดหลุมรอยบนก้านวาล์ว 88.2 เปอร์เซ็นต์ และเมื่อทำการจุ่มน้ำมันมีการเกิดหลุมรอยบนก้านวาล์ว 11.8 เปอร์เซ็นต์

ดังนั้นการทำความสะอาดชิ้นงานโดยวิธีการจุ่มน้ำมันสามารถลดเศษเหล็กที่ติดบนก้านวาล์วได้มากกว่าวิธีราคาน้ำมัน

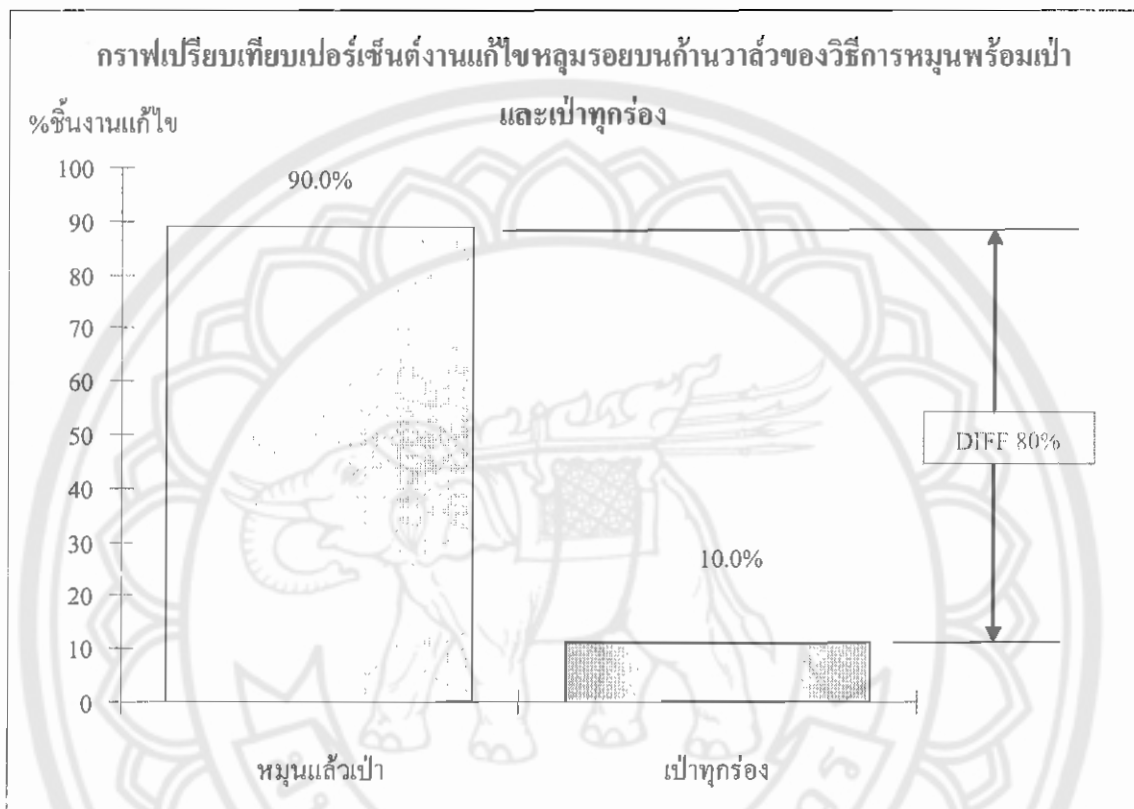
กราฟที่ 4.5 แสดงการเปรียบเทียบเปอร์เซ็นต์งานแก้ไขการทำความสะอาดร่องตัววี และ Clamp Lockแบบหมุนพร้อมเป่า (สภาพปัจจุบัน) และ การเป่าทุกร่อง

จากกราฟที่4.5 พบว่า การทำความสะอาดร่องตัววี และ Clamp Lock โดยการทำความสะอาดแบบหมุนพร้อมเป่าทำให้เกิดงานแก้ไขหลุมรอยบนก้านวาล์วคิดเป็น 90.0 เปอร์เซ็นต์ของงานแก้ไขหลุมรอยบนก้านวาล์วทั้งหมด และการเป่าทุกร่องมีผลทำให้ชิ้นงานเกิดงานแก้ไขหลุมรอยคิดเป็น10.0 เปอร์เซ็นต์ของงานแก้ไขหลุมรอยบนก้านวาล์วทั้งหมด (จำนวนชิ้นงานทั้งหมด192 ตัว) ผลต่างของการทดลองทั้งสองวิธีคิดเป็น 80.0 เปอร์เซ็นต์

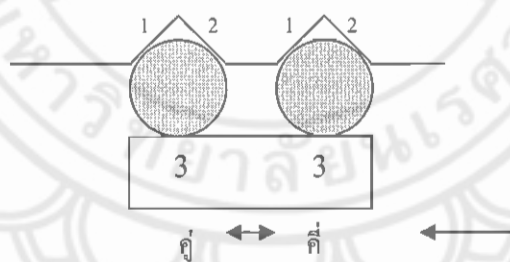
รูปที่ 4.3 แสดงตำแหน่งจุดสัมผัสระหว่างชิ้นงาน, ร่องตัววี และ Clamp Lock

จากตารางที่ 4.1 แสดงให้เห็นว่าทั้งค่าความละเอียดผิวของ Clamp Lock เก่า (ความละเอียดผิวในสภาพปัจจุบัน) และ Clamp Lock ใหม่ (ความละเอียดผิวหลังการเจียรระไน) ไม่ทำให้เกิดงานแก้ไขหลุมรอยบนก้านวาล์ว ดังนั้นความละเอียดผิวของ Clamp Lock (เก่า, ใหม่) ไม่ใช่สาเหตุของการเกิดหลุมรอยบนก้านวาล์ว

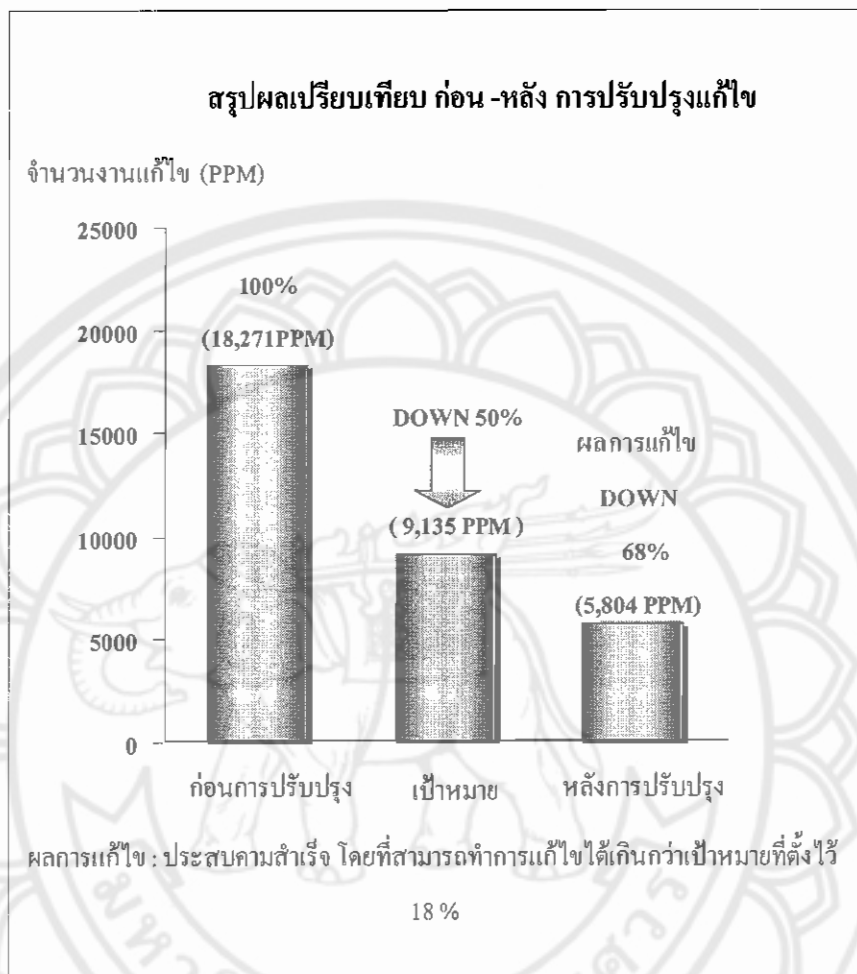
กราฟที่ 4.6 แสดงการเปรียบเทียบก่อนและหลังการปรับปรุง จากกราฟที่ 4.5 แสดงให้เห็นว่าสามารถลดงานแก้ไขได้ต่ำกว่าเป้าหมายที่ตั้งไว้ซึ่งเมื่อคิดเป็นเปอร์เซ็นต์สามารถลดลงจากเป้าหมายได้ 18 เปอร์เซ็นต์
