## บทที่ 4

### ผลการศึกษาการแก้ไขและการติดตั้งป้ายจราจรประเภทแนะนำ

4.2 ผลการศึกษากรณีการแก้ไขและติดตั้งป้ายจราจรประเภทแนะนำจำนวน 12 ทางแยก  
ในเขตความควบคุมของแขวงการทางพิเศษโลก มีรายละเอียดดังนี้

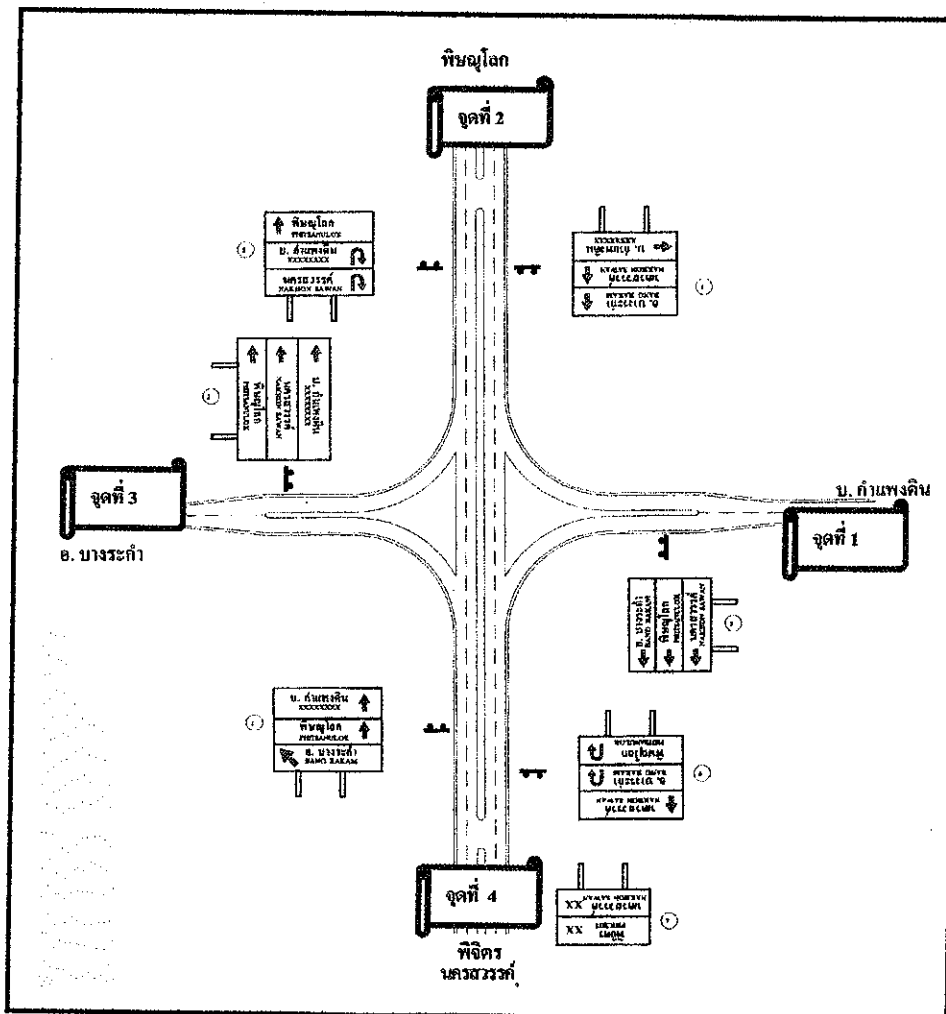
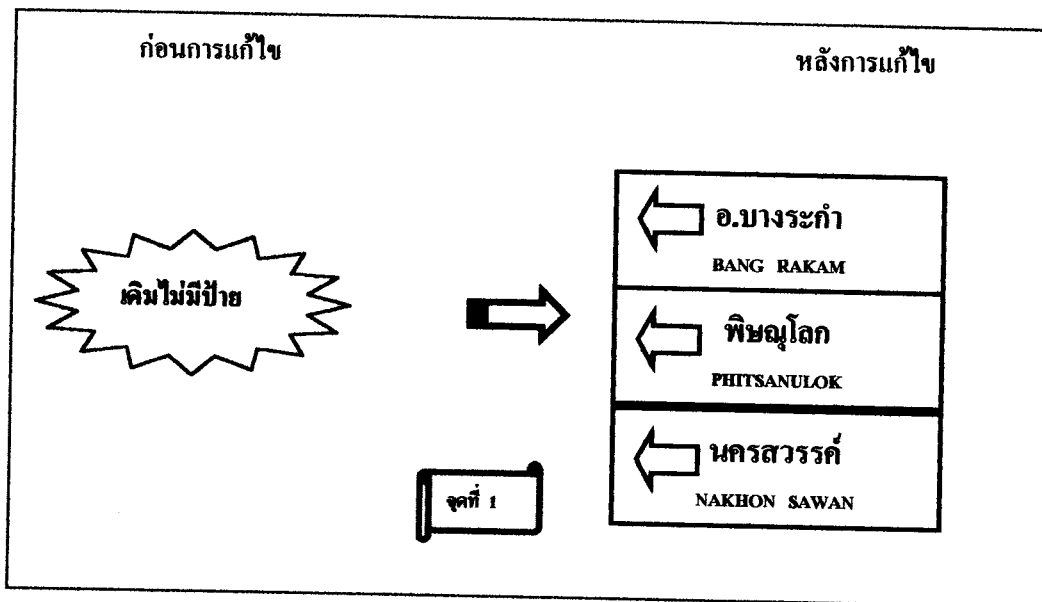
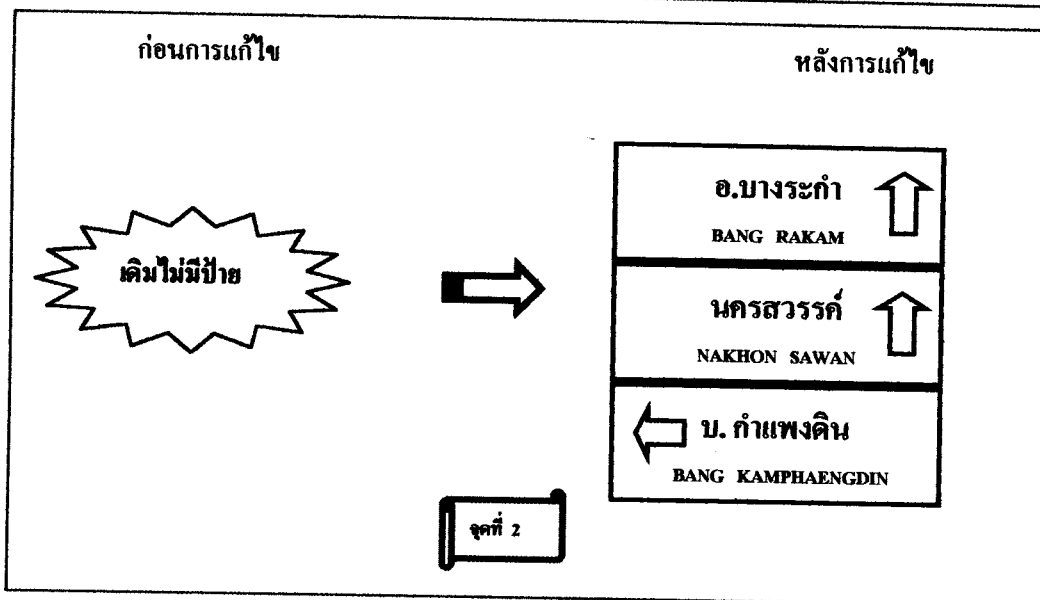
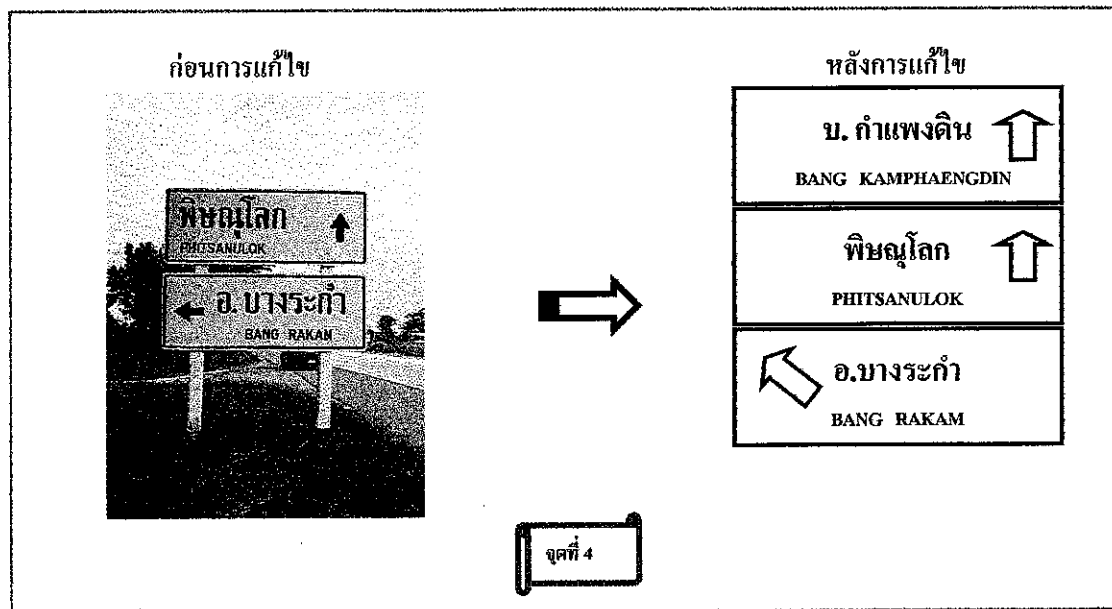
รูปที่ 4.2.1 ภาพบริเวณทางแยก กม. 104+604

- ขยายช่องทางจราจรจาก 2 ช่องทางเป็น 4 ช่องทาง โดยมีเกาะกลางและร่องน้ำแบ่งทิศจราจรเป็นบางส่วน จึงทำให้ทิศทางจราจรเปลี่ยนแปลงจากเดิมไป
- ข้อความและลูกศรบอกทิศทางมีความสับสน
- จำนวนป้ายแนะนำทางแยกไม่สมบูรณ์

ความสมบูรณ์ของป้ายแนะนำ 8.33 %

- ป้ายเดิมที่ได้มาตรฐาน จำนวน 1 ป้าย

- ป้ายที่ทำการแก้ไข จำนวน 4 ป้าย

- ป้ายที่ทำการติดตั้งใหม่ จำนวน 7 ป้าย

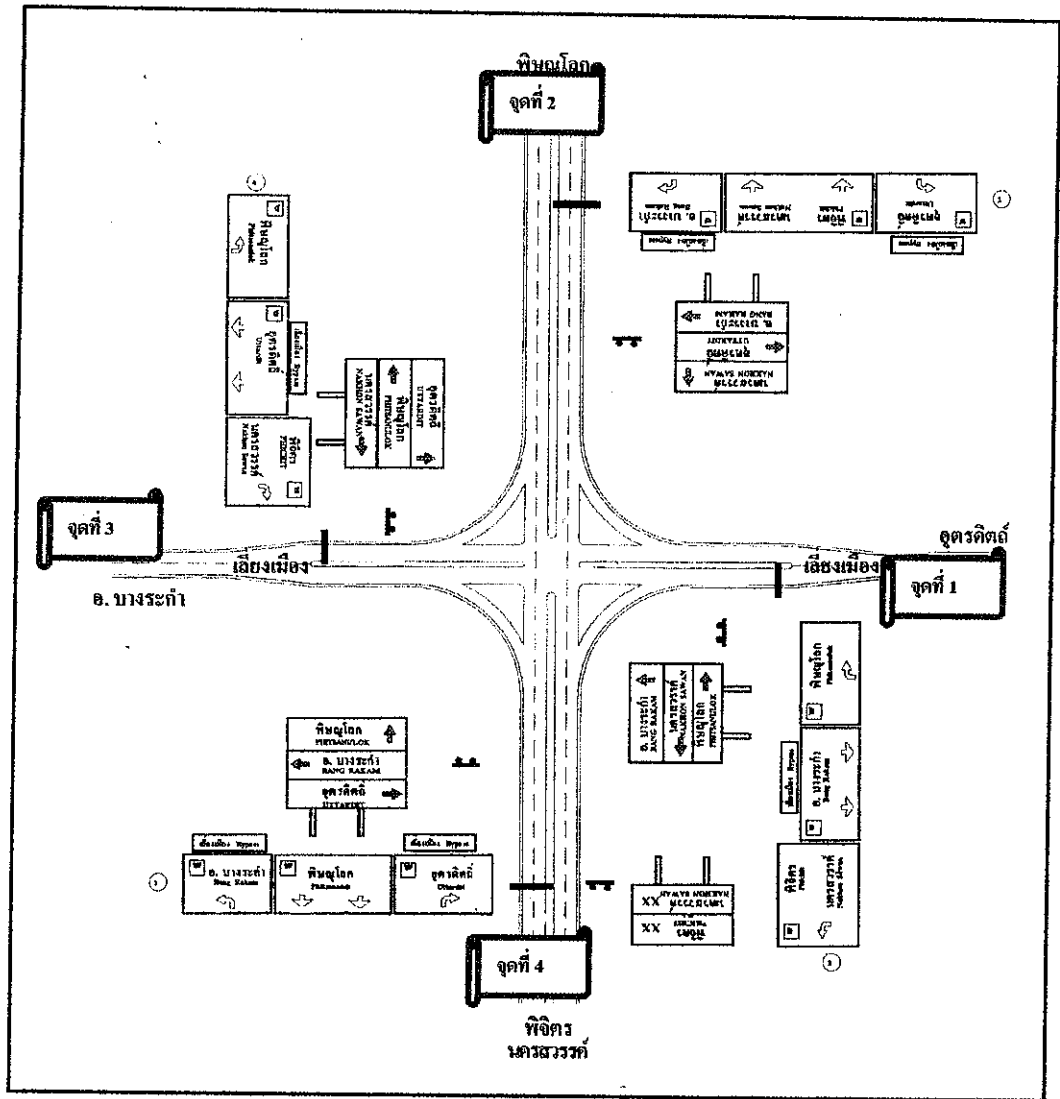
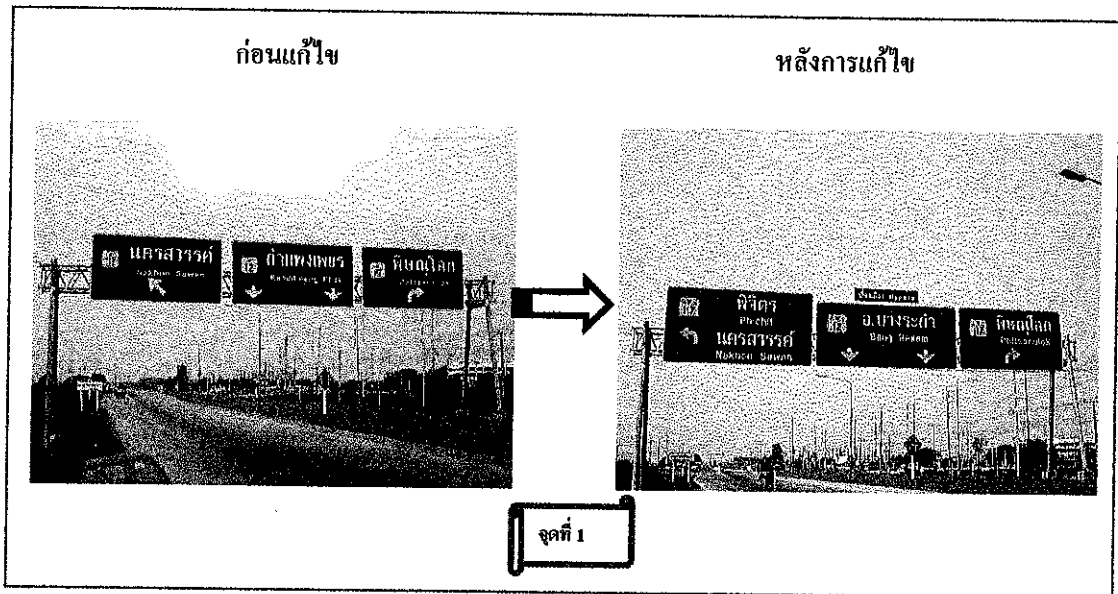
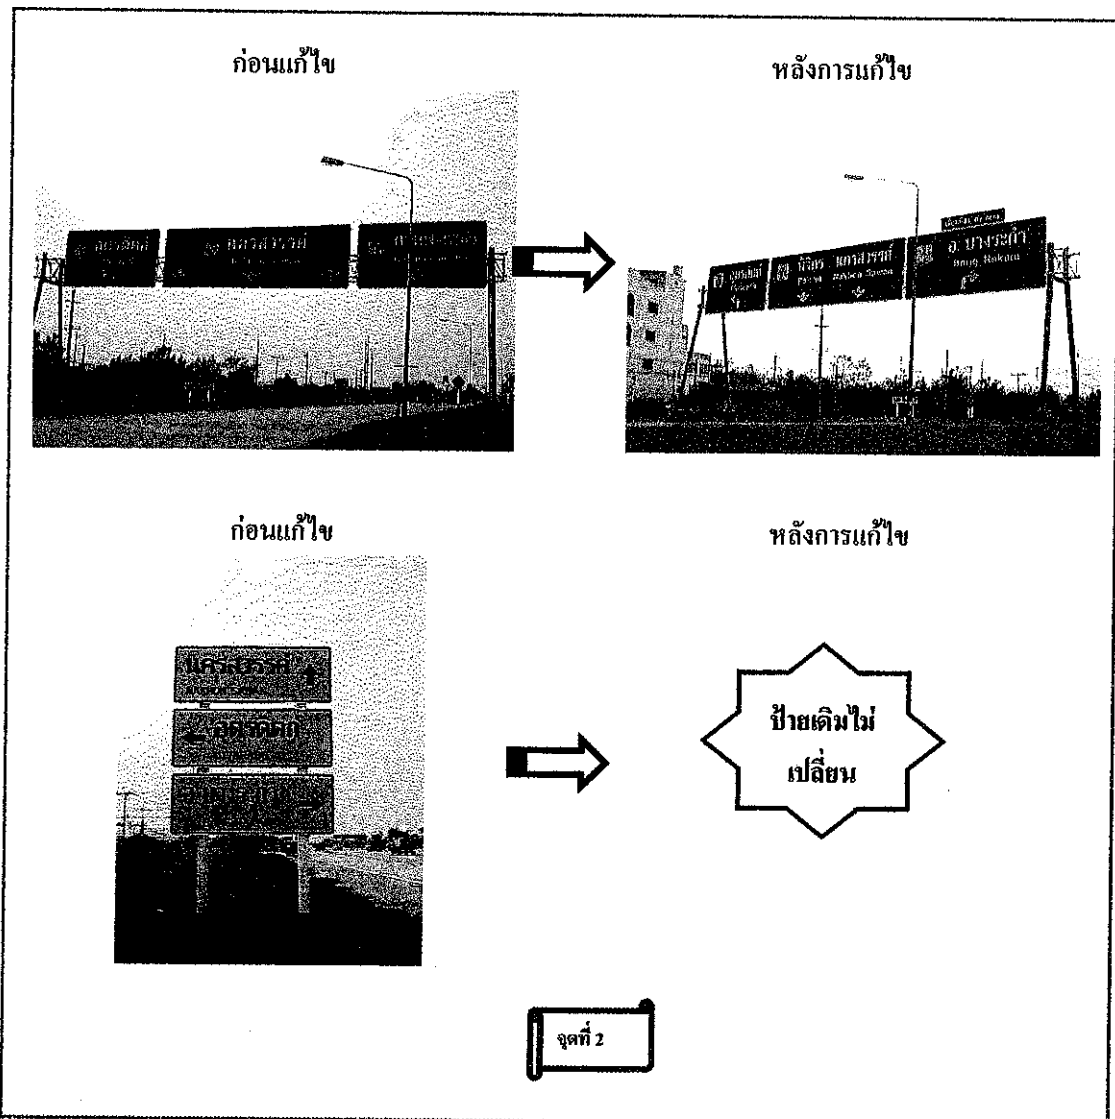
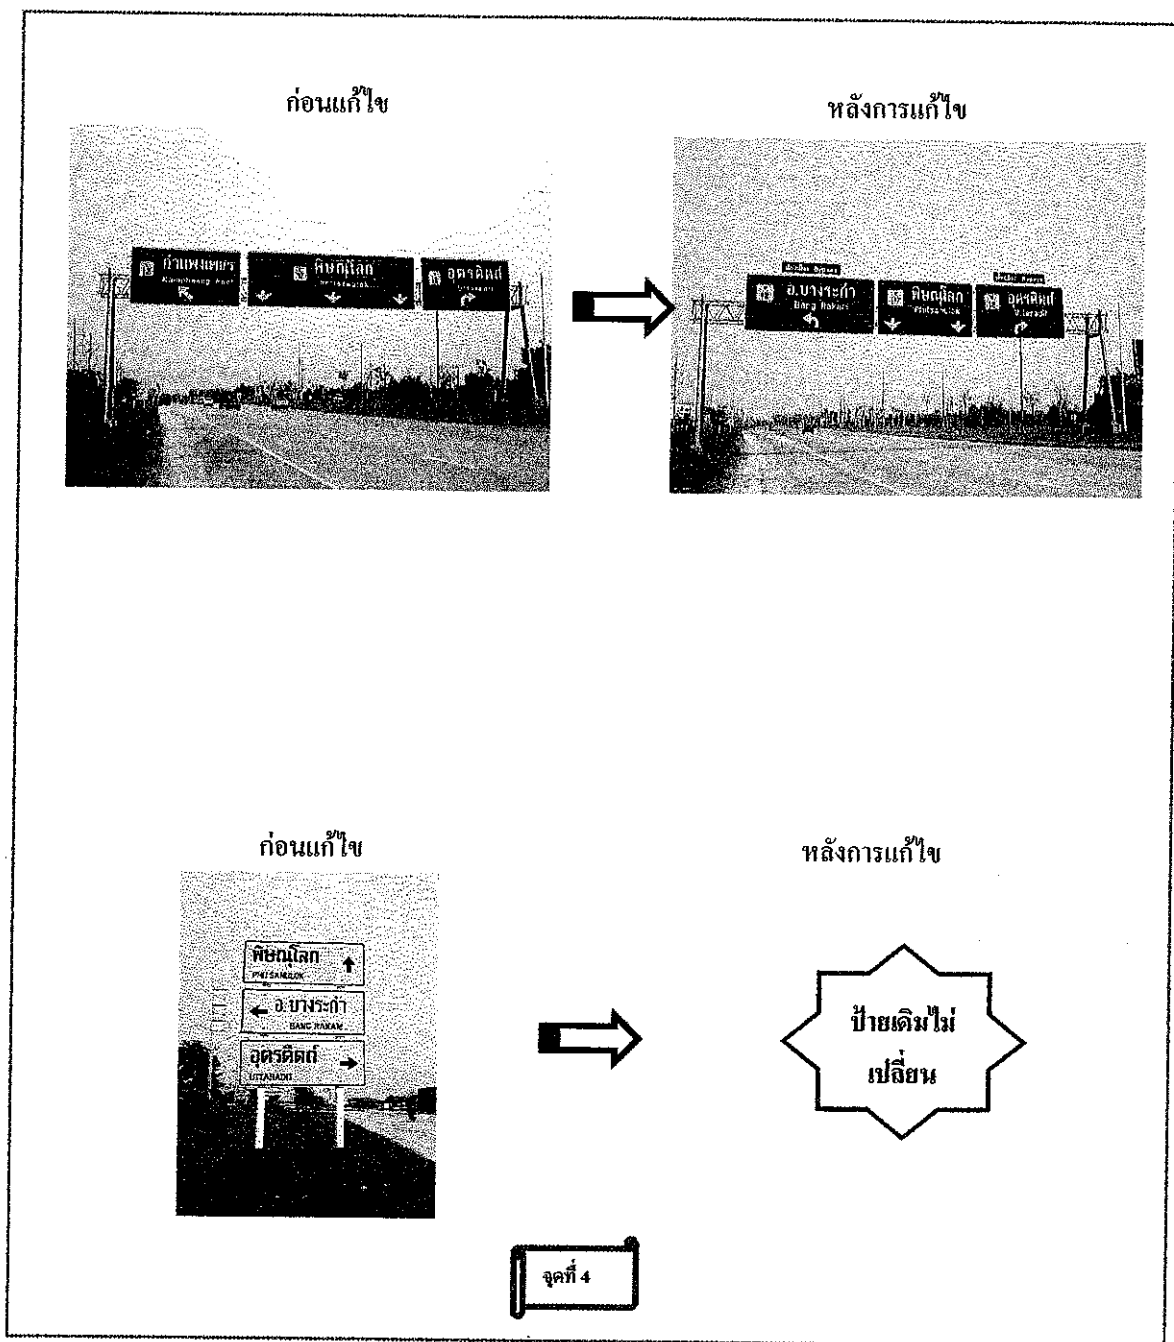
รูปที่ 4.2.2 ภาพบริเวณทางแยก กม. 120+185 (สี่แยกหนองอ้อ)

- ป้ายจราจรทางแยกยังขาดรายละเอียดที่ถูกต้อง
- ข้อความและลูกศรบอกทิศทางมีความสับสน
- จำนวนป้ายแนะนำทางแยกไม่สมบูรณ์

ความสมบูรณ์ของป้ายแนะนำ 100 %

- ป้ายเดิมที่ได้มาตรฐาน	จำนวน	4	ป้าย
-ป้ายที่ทำการแก้ไข	จำนวน	8	ป้าย
-ป้ายที่ทำการติดตั้งใหม่	จำนวน	4	ป้าย
	รวม	16	ป้าย
-ป้ายที่ทำการแก้ไขแล้ว	จำนวน	8	ป้าย
-ติดตั้งแล้ว	จำนวน	4	ป้าย
-รอดำเนินการ	จำนวน	0	ป้าย

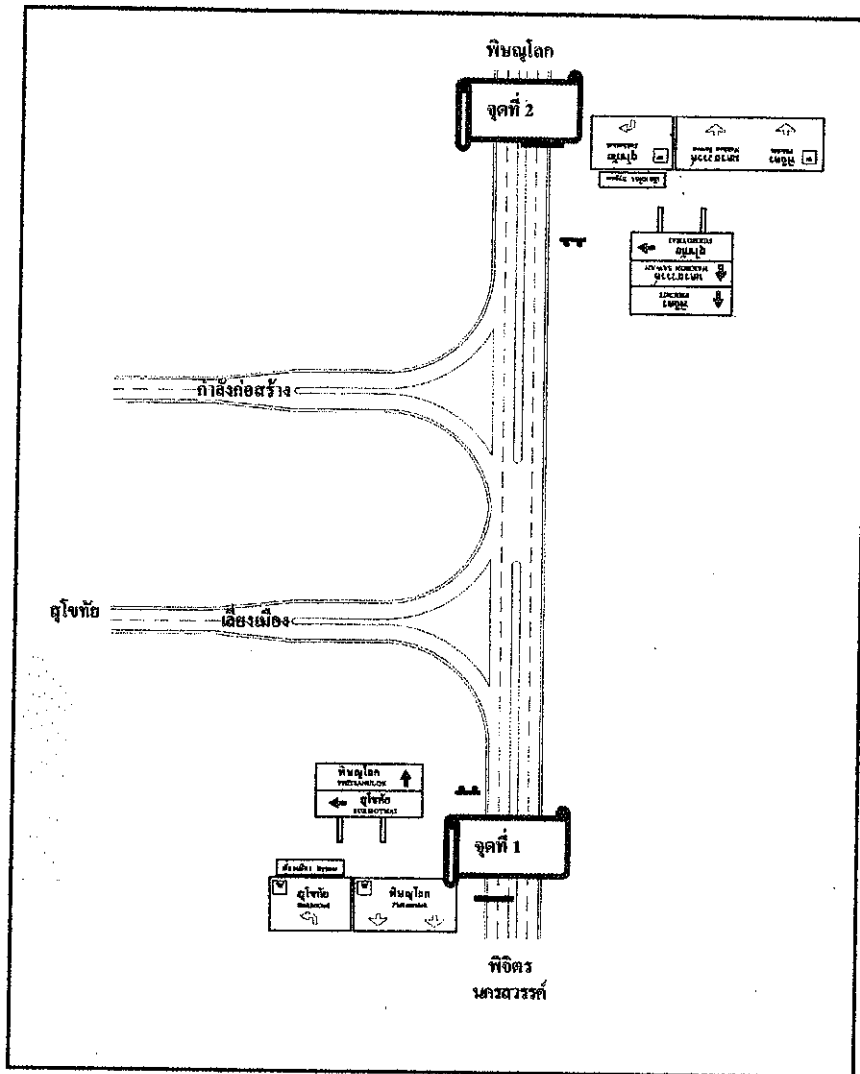
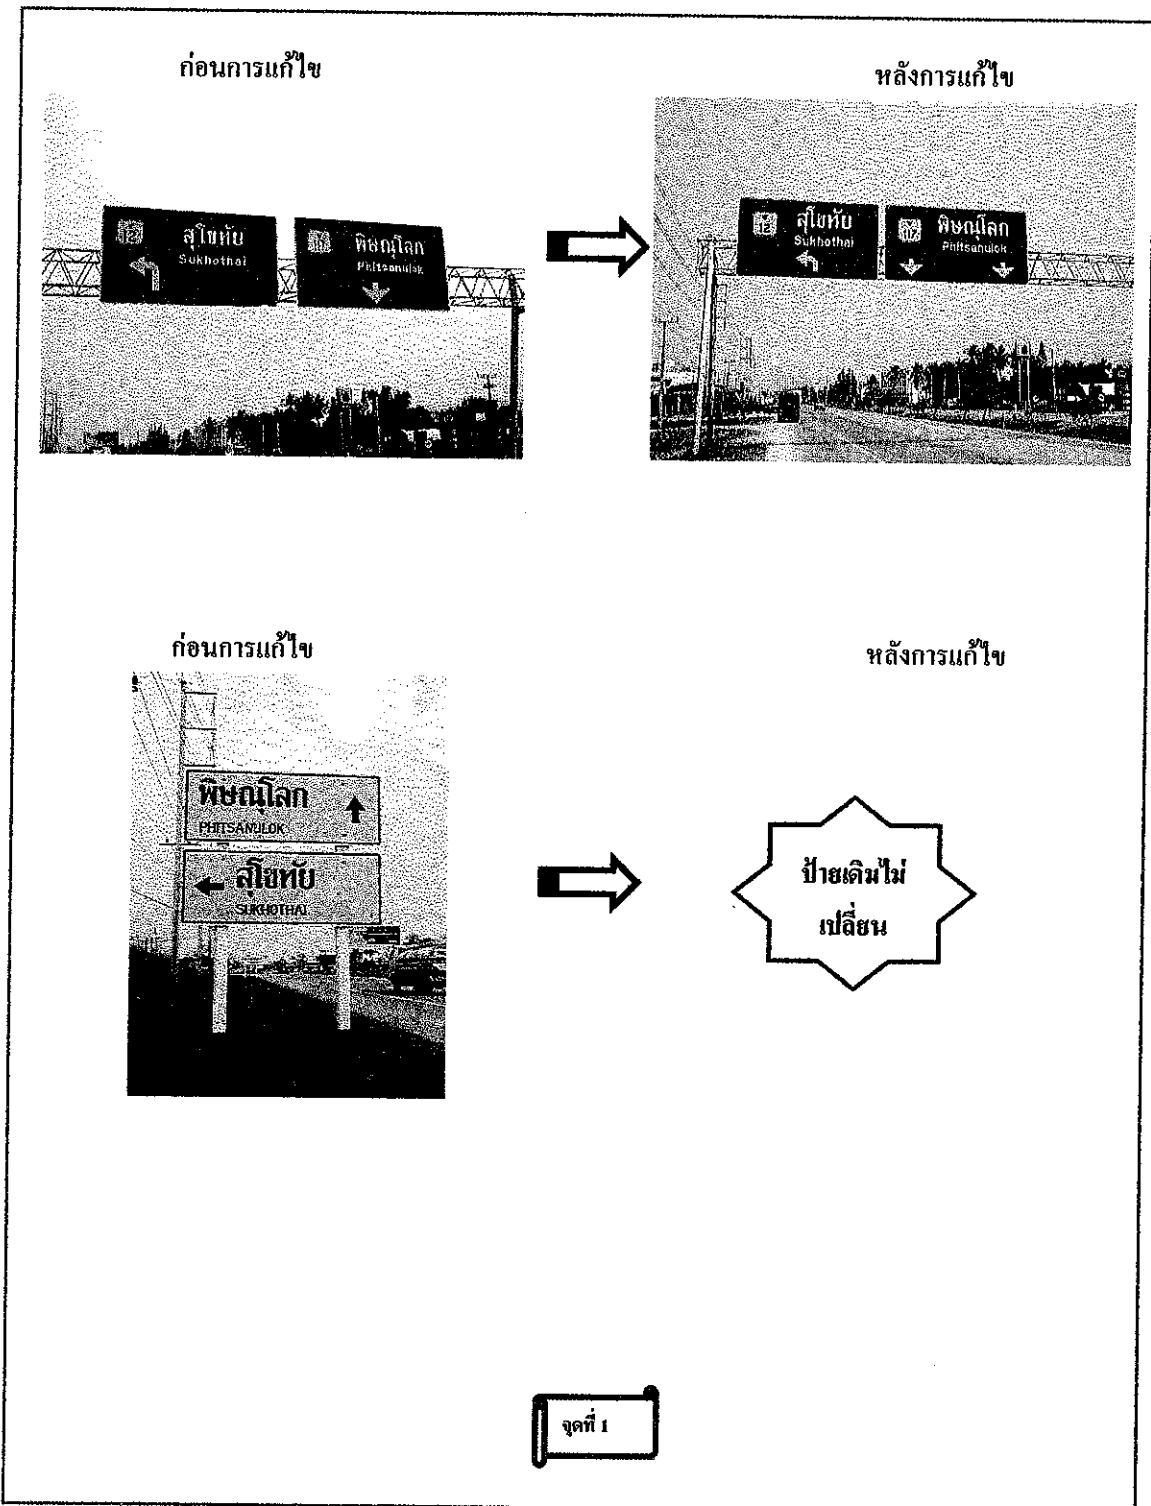
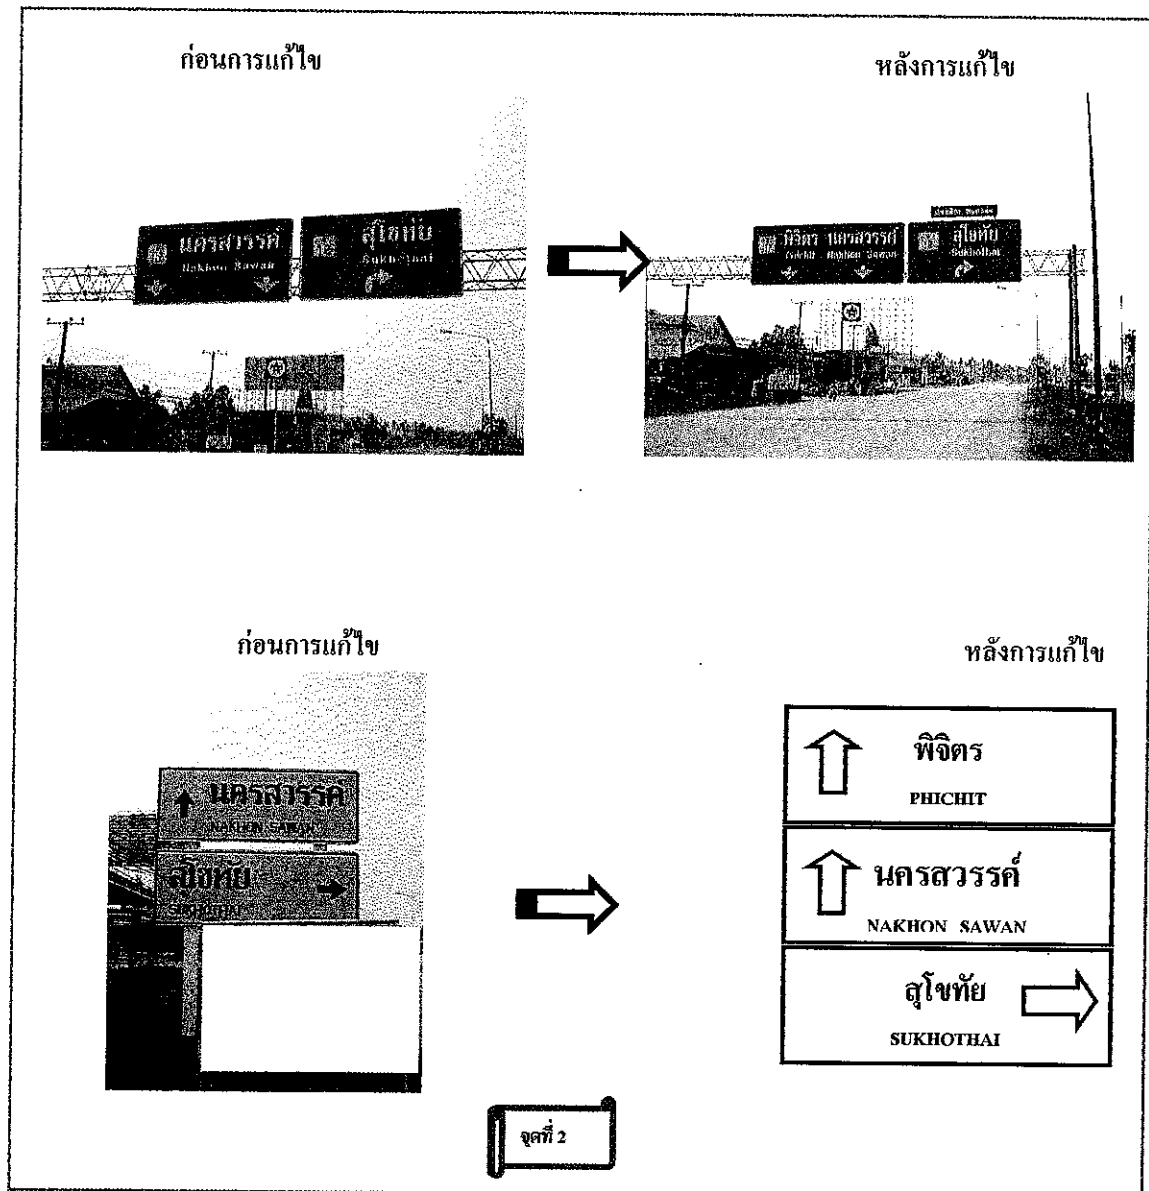
รูปที่ 4.2.3 ภาพบริเวณทางแยก กม. 123+743 (สามแยกเอ็กซ์เรย์)

- ขยายช่องทางจราจรจาก 2 ช่องทางเป็น 4 ช่องทาง โดยมีเกาะกลางและร่องน้ำแบ่งทิศจราจรเป็นบางส่วนทำให้ทิศจราจรเปลี่ยนจากเดิม
- ข้อความและลูกศรบอกทิศทางมีความสับสน

- ป้ายชำรุด
- จำนวนป้ายแนะนำทางแยกไม่สมบูรณ์

-ป้ายเดิมที่ได้มาตรฐาน	จำนวน	4	ป้าย
-ป้ายที่ทำการแก้ไข	จำนวน	4	ป้าย
-ป้ายที่ทำการติดตั้งใหม่	จำนวน	2	ป้าย
	รวม	10	ป้าย
-ป้ายที่ทำการแก้ไขแล้ว	จำนวน	4	ป้าย
-ติดตั้งแล้ว	จำนวน	1	ป้าย
-รอดำเนินการ	จำนวน	1	ป้าย
ความสมบูรณ์ของป้ายแนะนำ		90	%

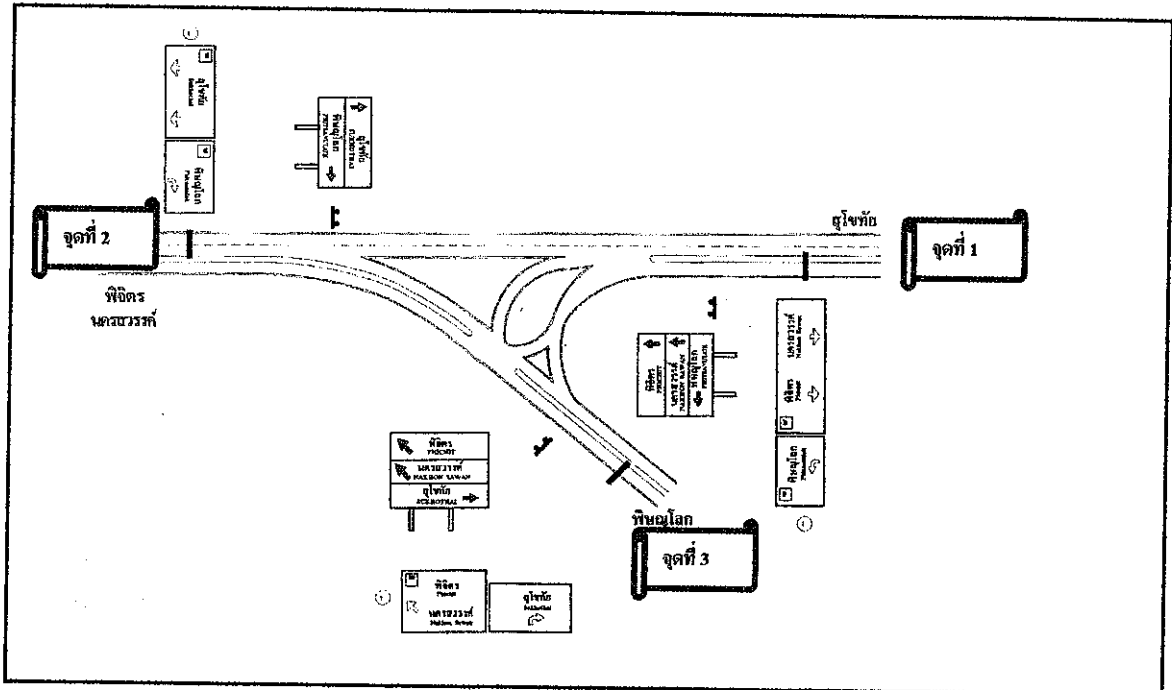
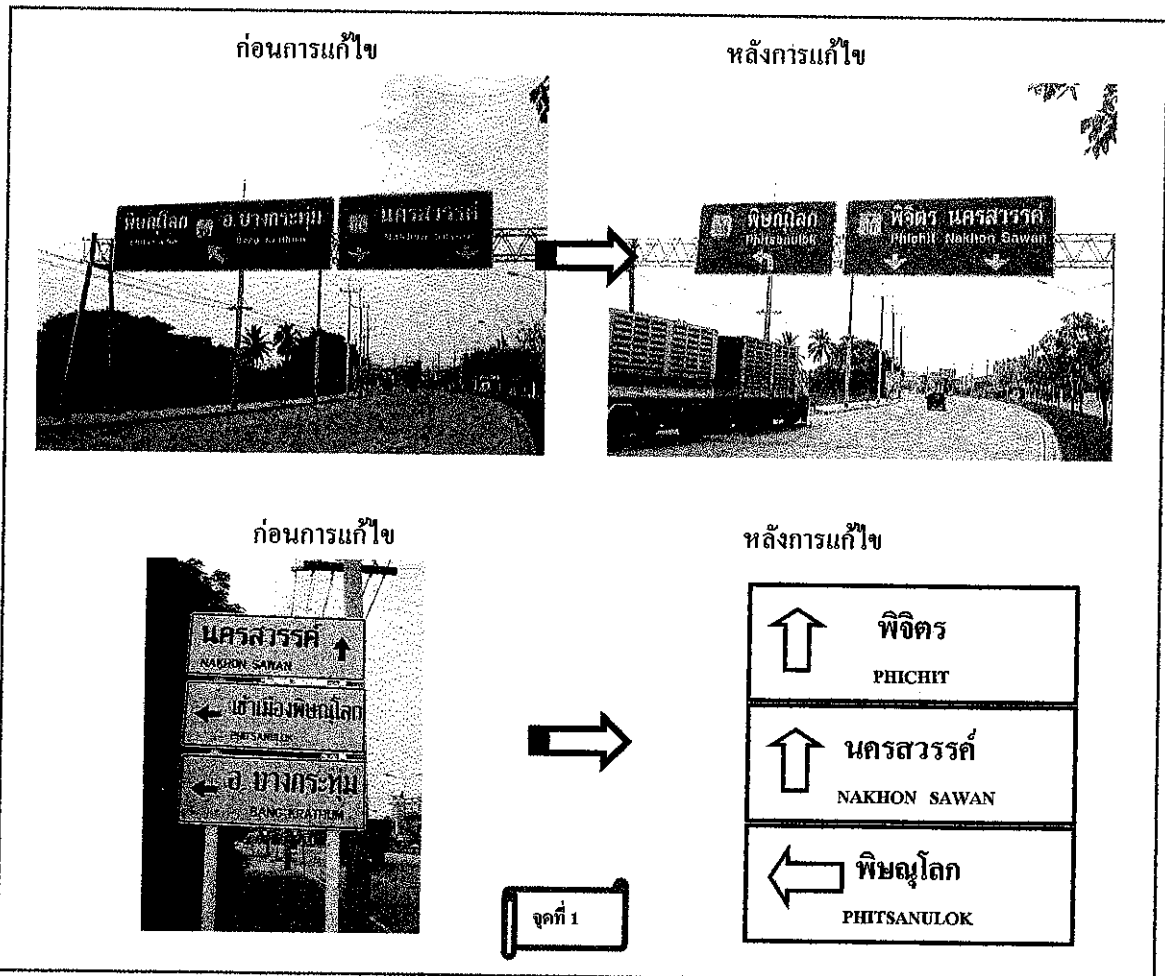
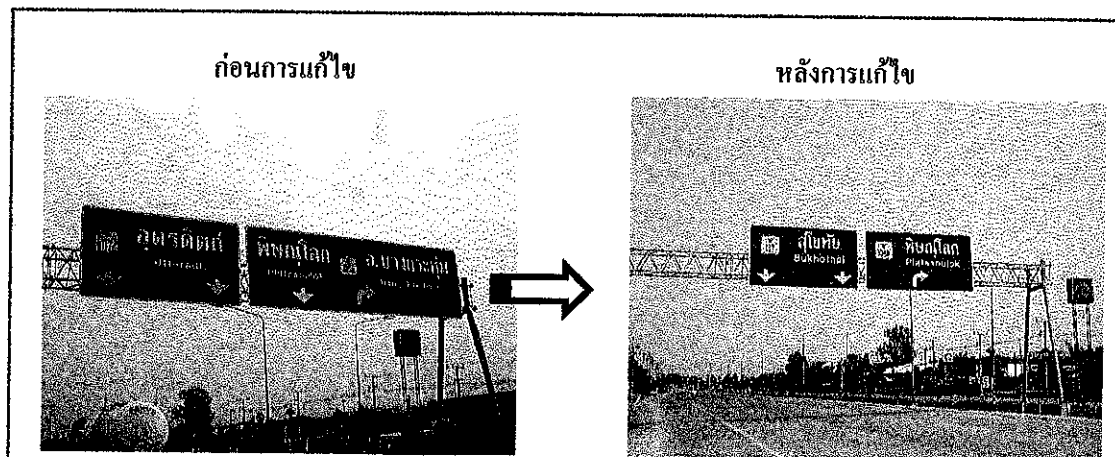
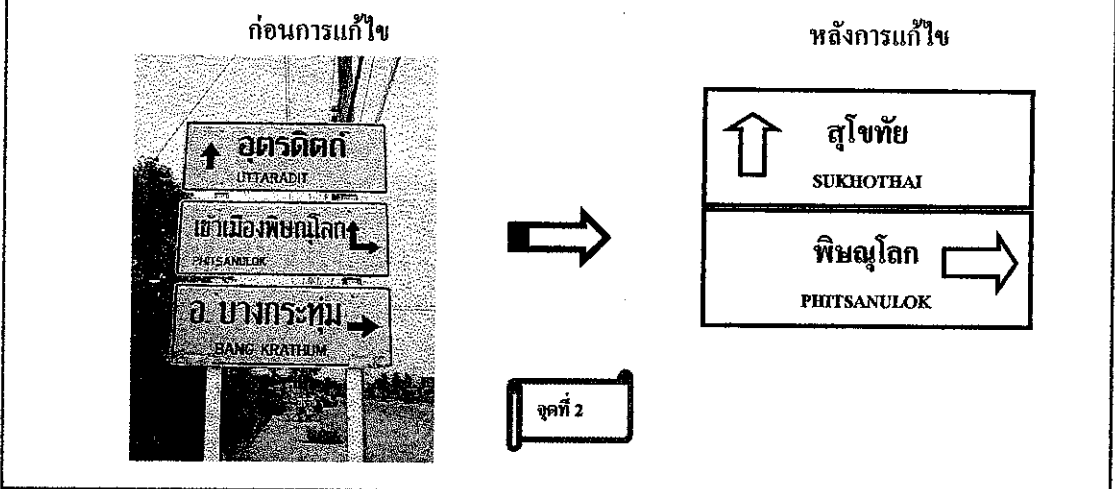
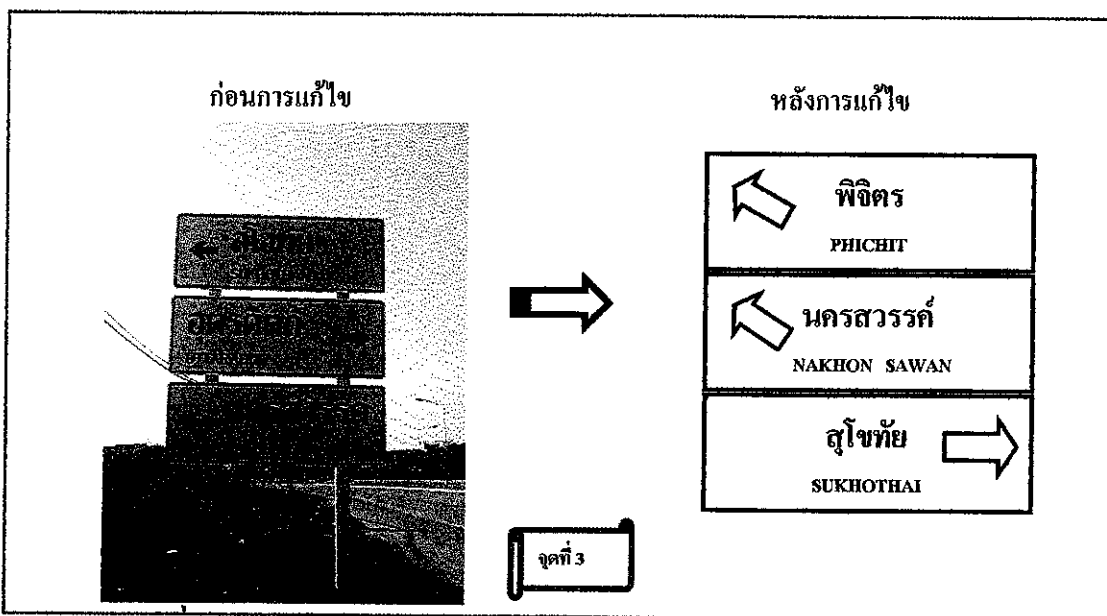
รูปที่ 4.2.4 ภาพบริเวณทางแยก กม. 124+447 (สามแยกคันทวี)

- ขยายช่องทางจราจรจาก 2 ช่องทางเป็น 4 ช่องทางโดยมีเกาะกลางแบ่งทิศจราจรเป็นบางส่วน
- ข้อความและลูกศรบอกทิศทางมีความสับสน
- จำนวนป้ายแนะนำทางแยกไม่สมบูรณ์

ความสมบูรณ์ของป้ายแนะนำ 50 %

- ป้ายเดิมที่ได้มาตรฐาน จำนวน 1 ป้าย

- ป้ายที่ทำการแก้ไข จำนวน 11 ป้าย

- ป้ายที่ทำการติดตั้งใหม่ จำนวน 0 ป้าย

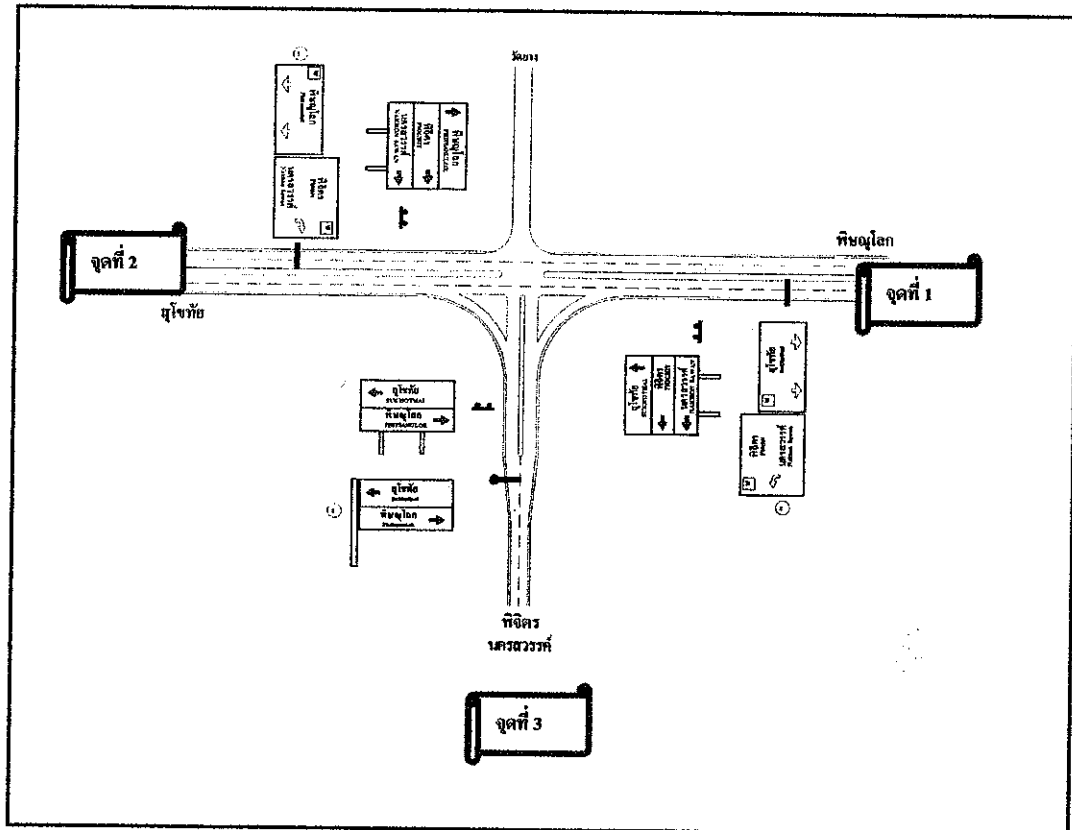
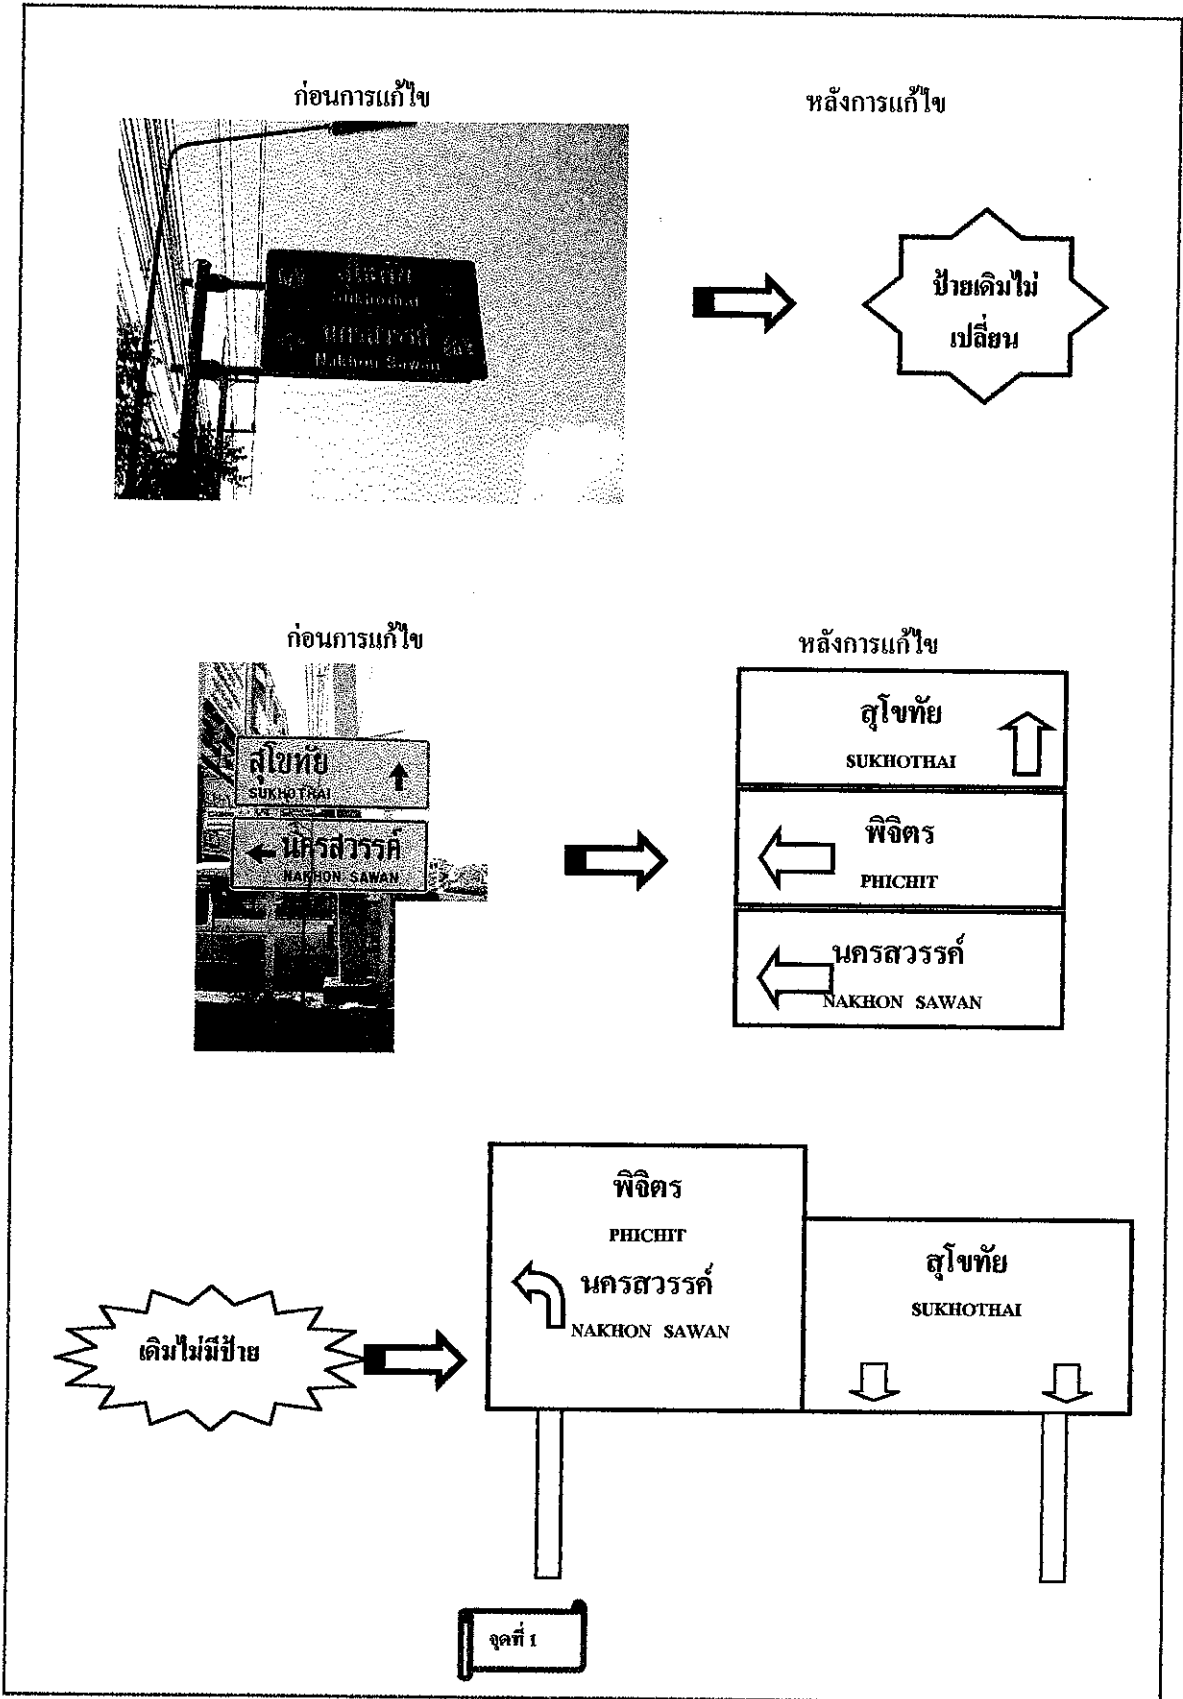
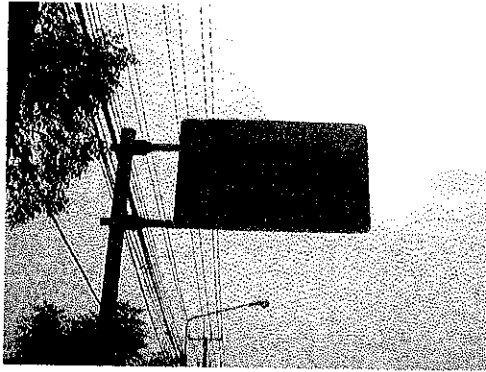
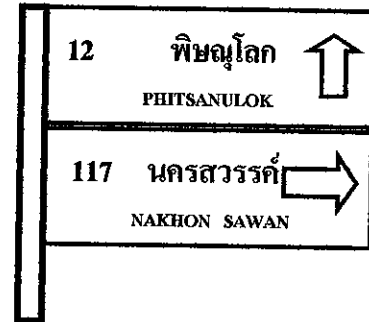
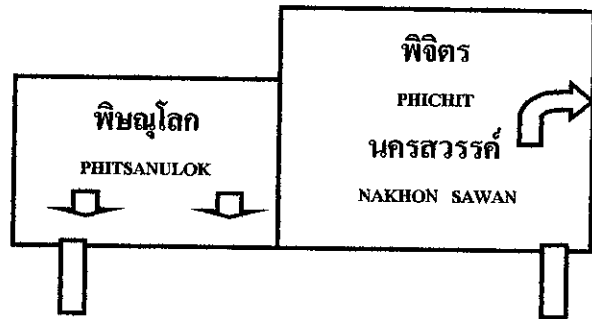
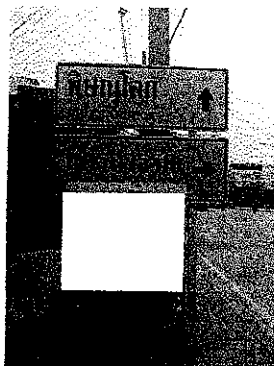
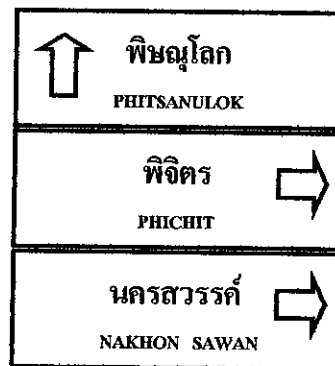
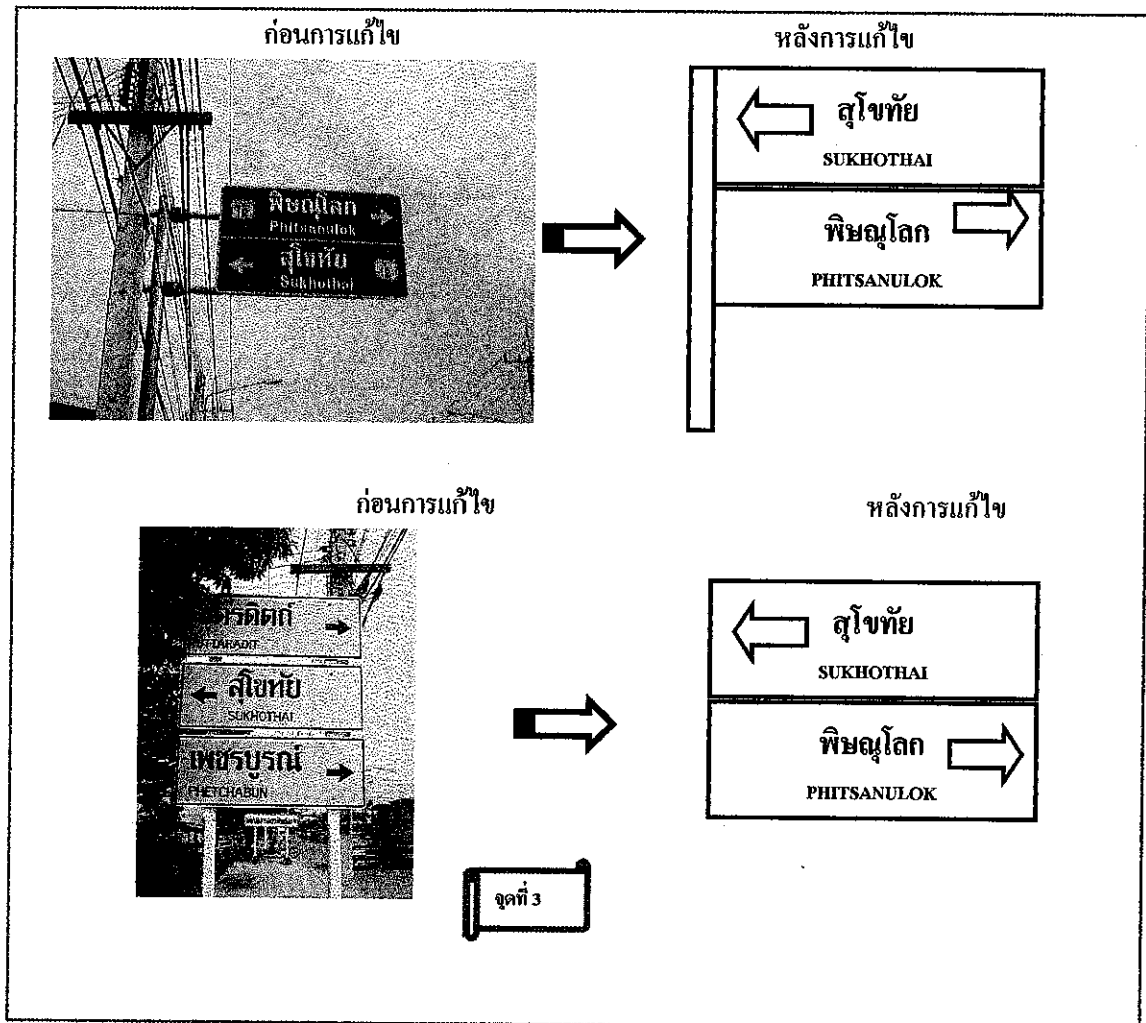
รูปที่ 4.3.1 ภาพบริเวณทางแยก กม. 57+200 (สี่แยกบ้านคลอง)

- ขยายช่องทางจราจรจาก 2 ช่องทางเป็น 4 ช่องทาง โดยมีเกาะกลางแบ่งทิศจราจรเป็นบางส่วน
- ข้อความและลูกศรบอกทิศทางมีความสับสน

- จำนวนป้ายแนะนำทางแยกไม่สมบูรณ์

ความสมบูรณ์ของป้ายแนะนำ 57.89 %

-ป้ายเดิมที่ได้มาตรฐาน จำนวน 11 ป้าย

-ป้ายที่ทำการแก้ไข จำนวน 3 ป้าย

-ป้ายที่ทำการติดตั้งใหม่ จำนวน 5 ป้าย
