## บทที่ 4

### ผลการศึกษาการแก้ไขและการติดตั้งป้ายจราจรประเภทแนะนำ

4.2 ผลการศึกษากรณีการแก้ไขและติดตั้งป้ายจราจรประเภทแนะนำจำนวน 12 ทางแยก  
ในเขตความควบคุมของแขวงการทางพิเศษโลก มีรายละเอียดดังนี้

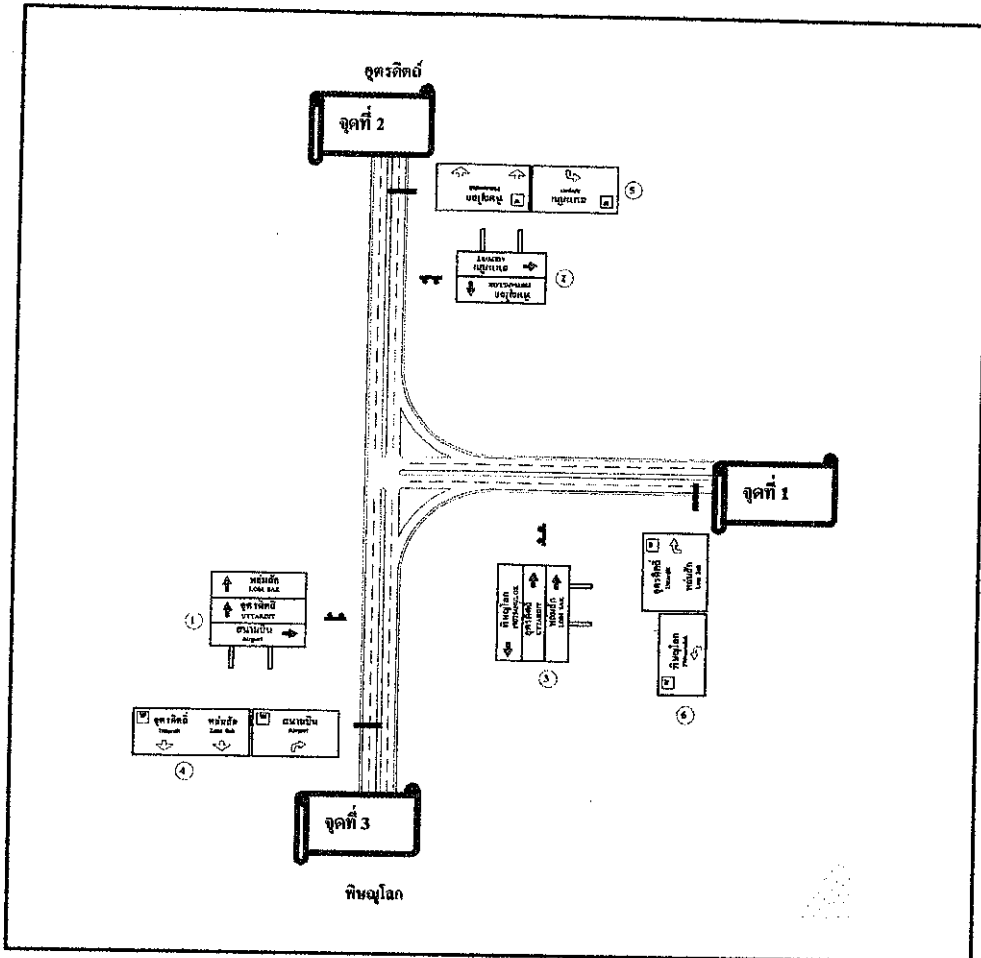
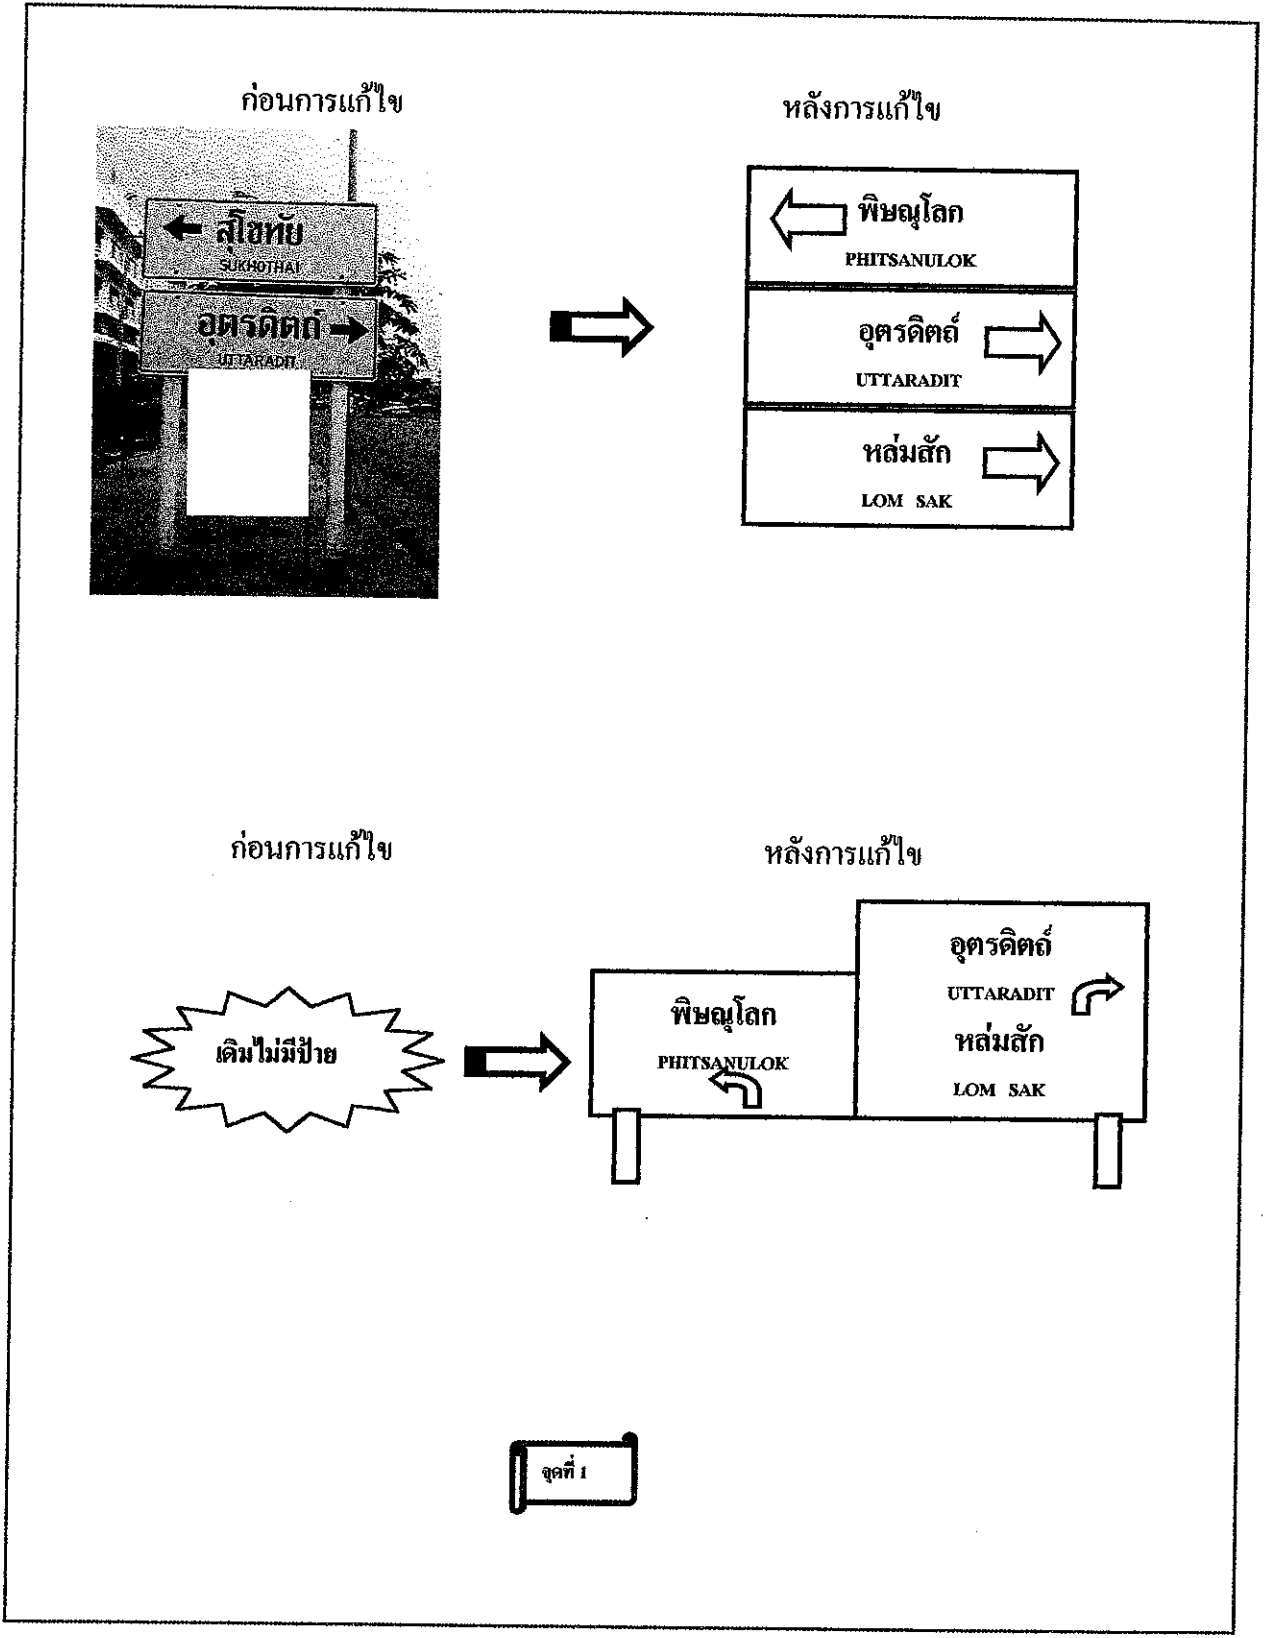
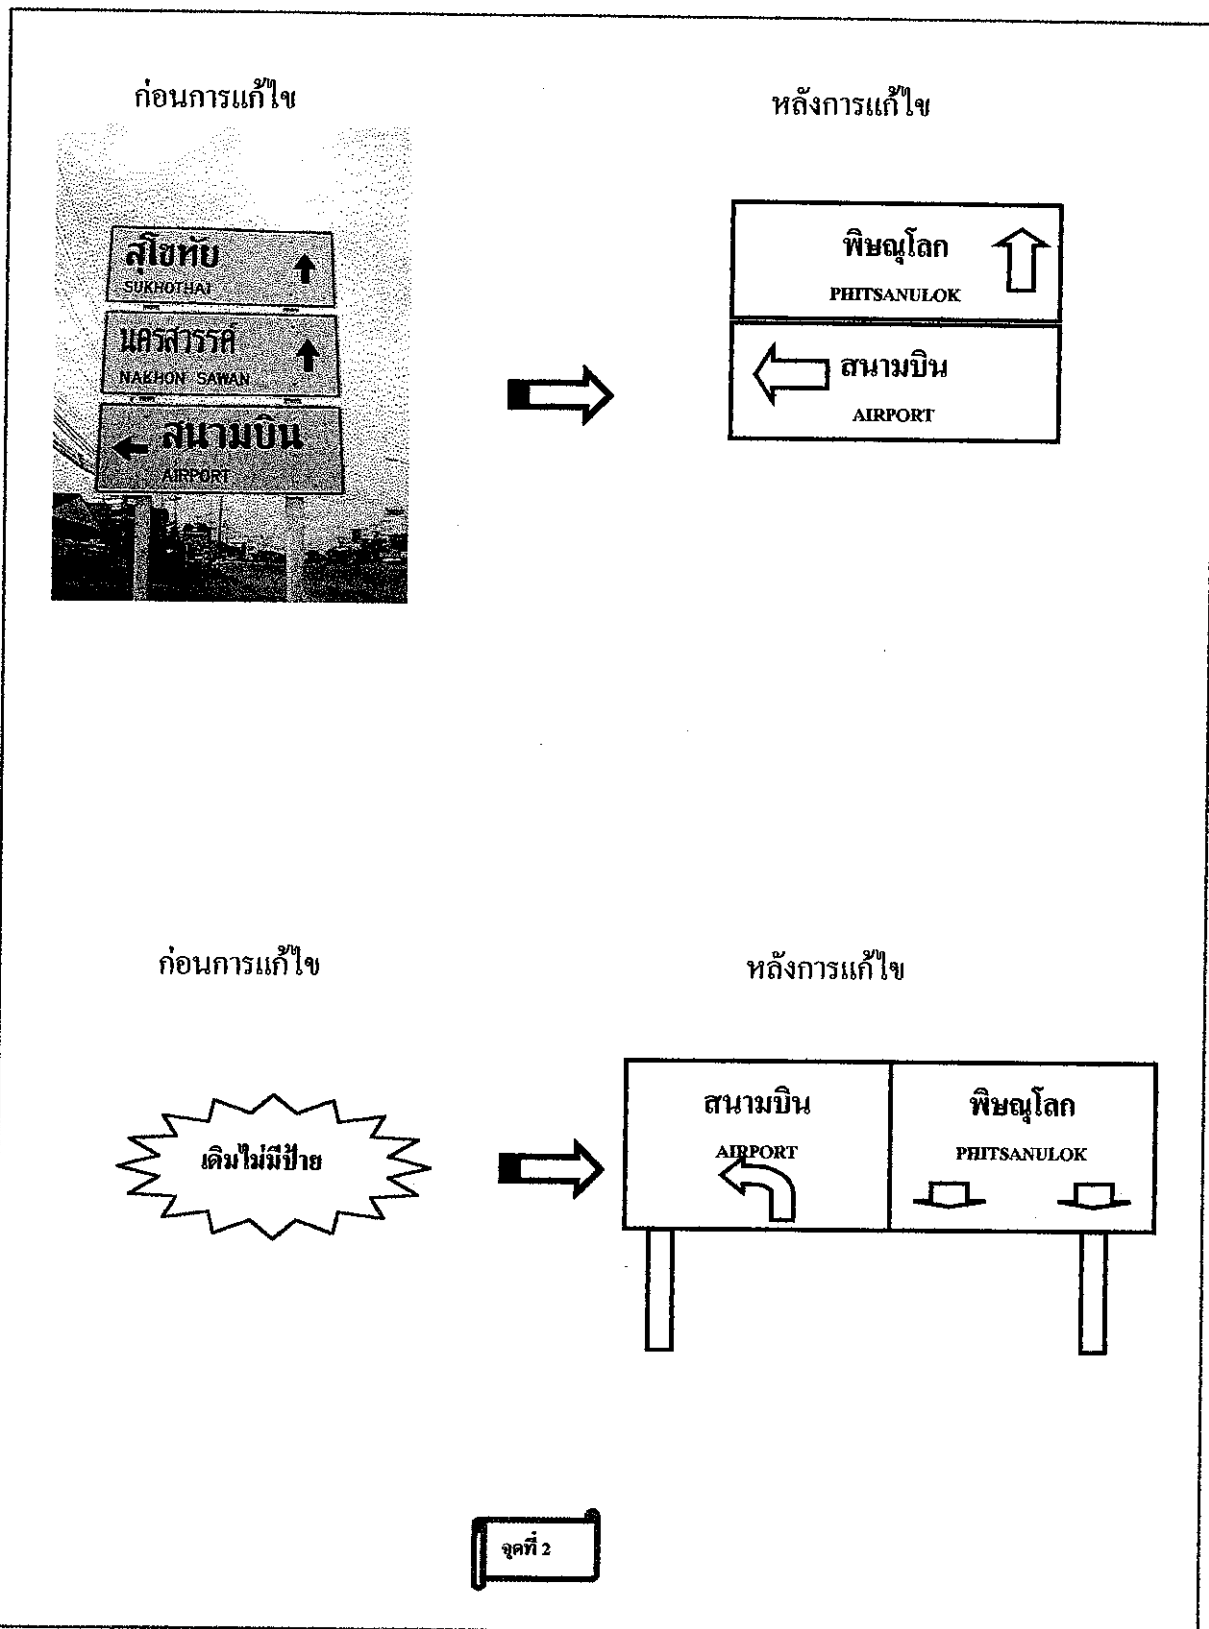
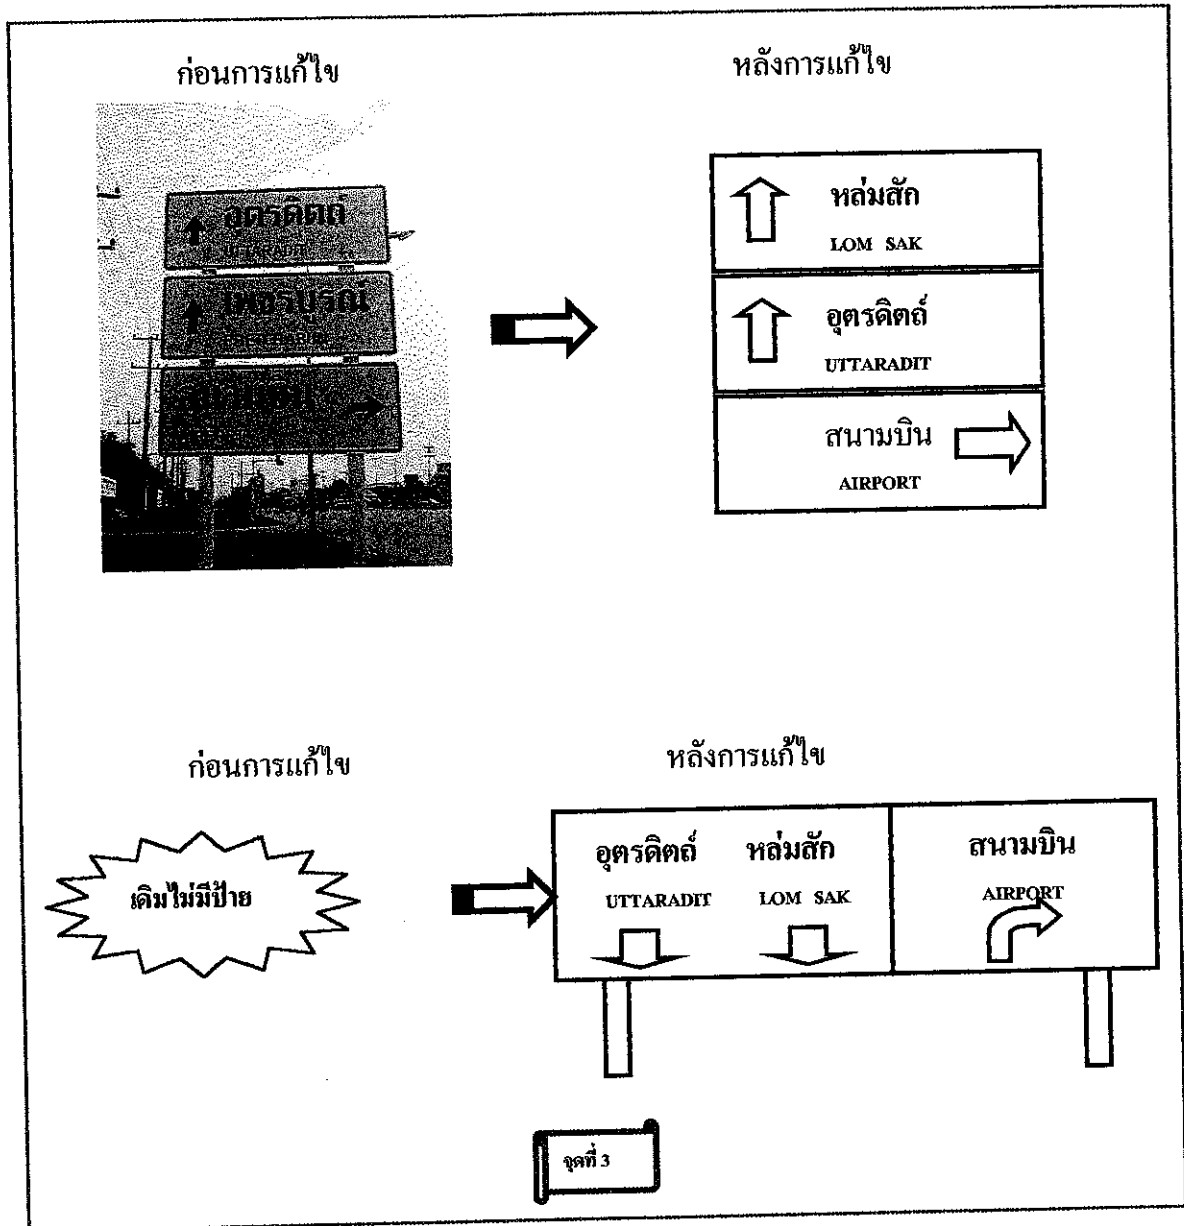
รูปที่ 4.3.2 ภาพบริเวณทางแยก กม. 1+724 (ตามแยกเรือนแพ)

- ขยายช่องทางจราจรจาก 2 ช่องทางเป็น 4 ช่องทาง โดยมีเกาะกลางแบ่งทิศจราจรเป็นบางส่วน
- ข้อความและลูกศรบอกทิศทางมีความสับสน

- จำนวนป้ายแนะนำทางแยกไม่สมบูรณ์

ความสมบูรณ์ของป้ายแนะนำ 21.43 %

- ป้ายเดิมที่ได้มาตรฐาน จำนวน 3 ป้าย

- ป้ายที่ทำการแก้ไข จำนวน 5 ป้าย

- ป้ายที่ทำการติดตั้งใหม่ จำนวน 6 ป้าย

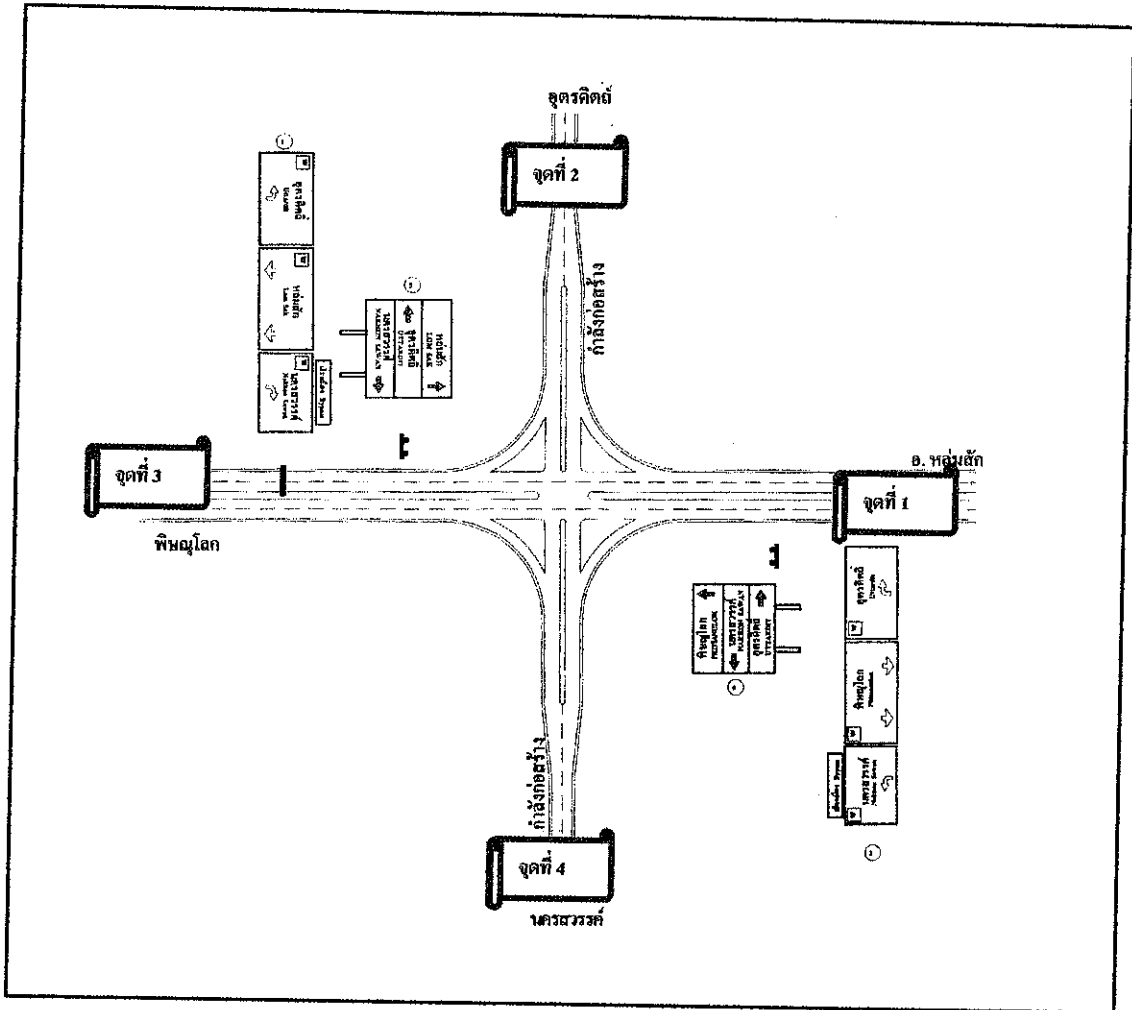
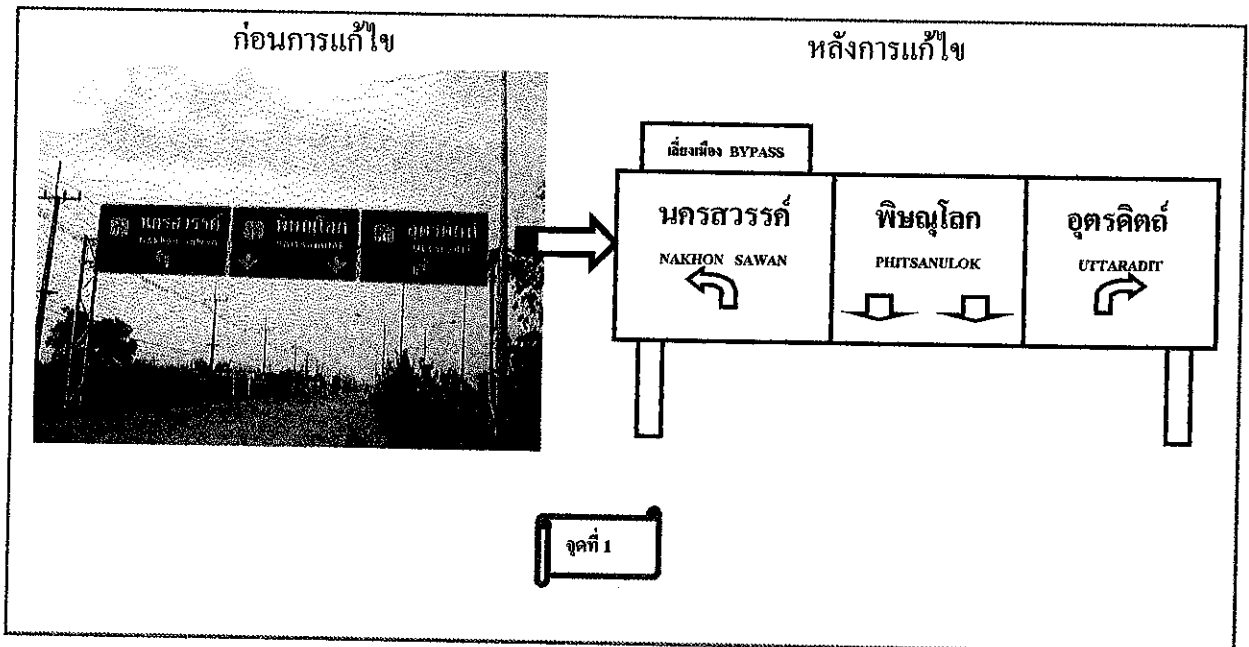
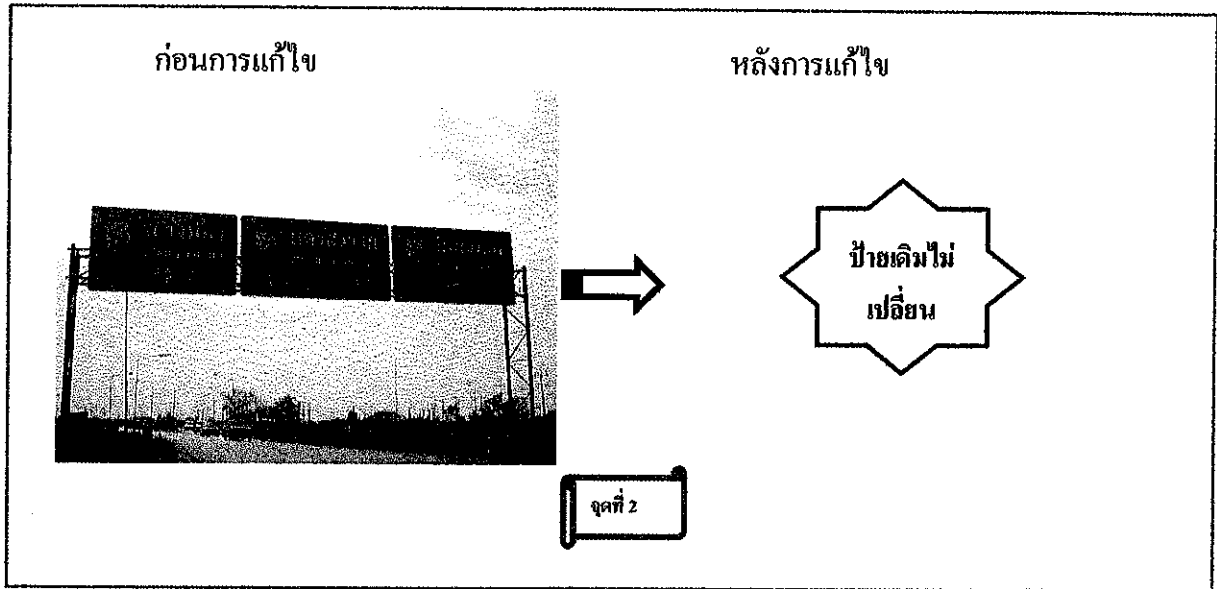
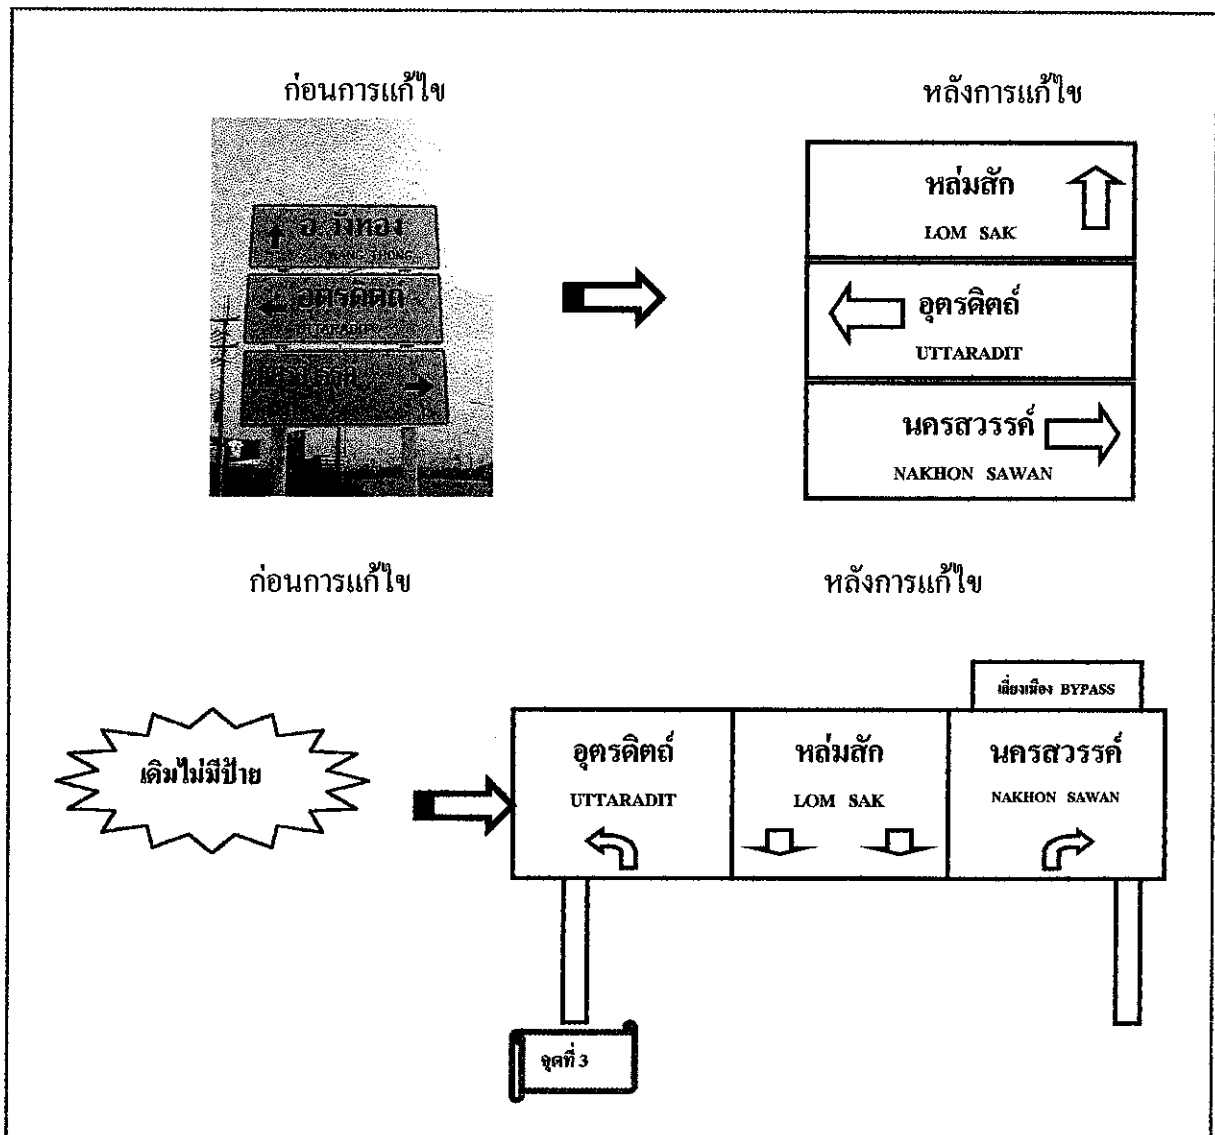
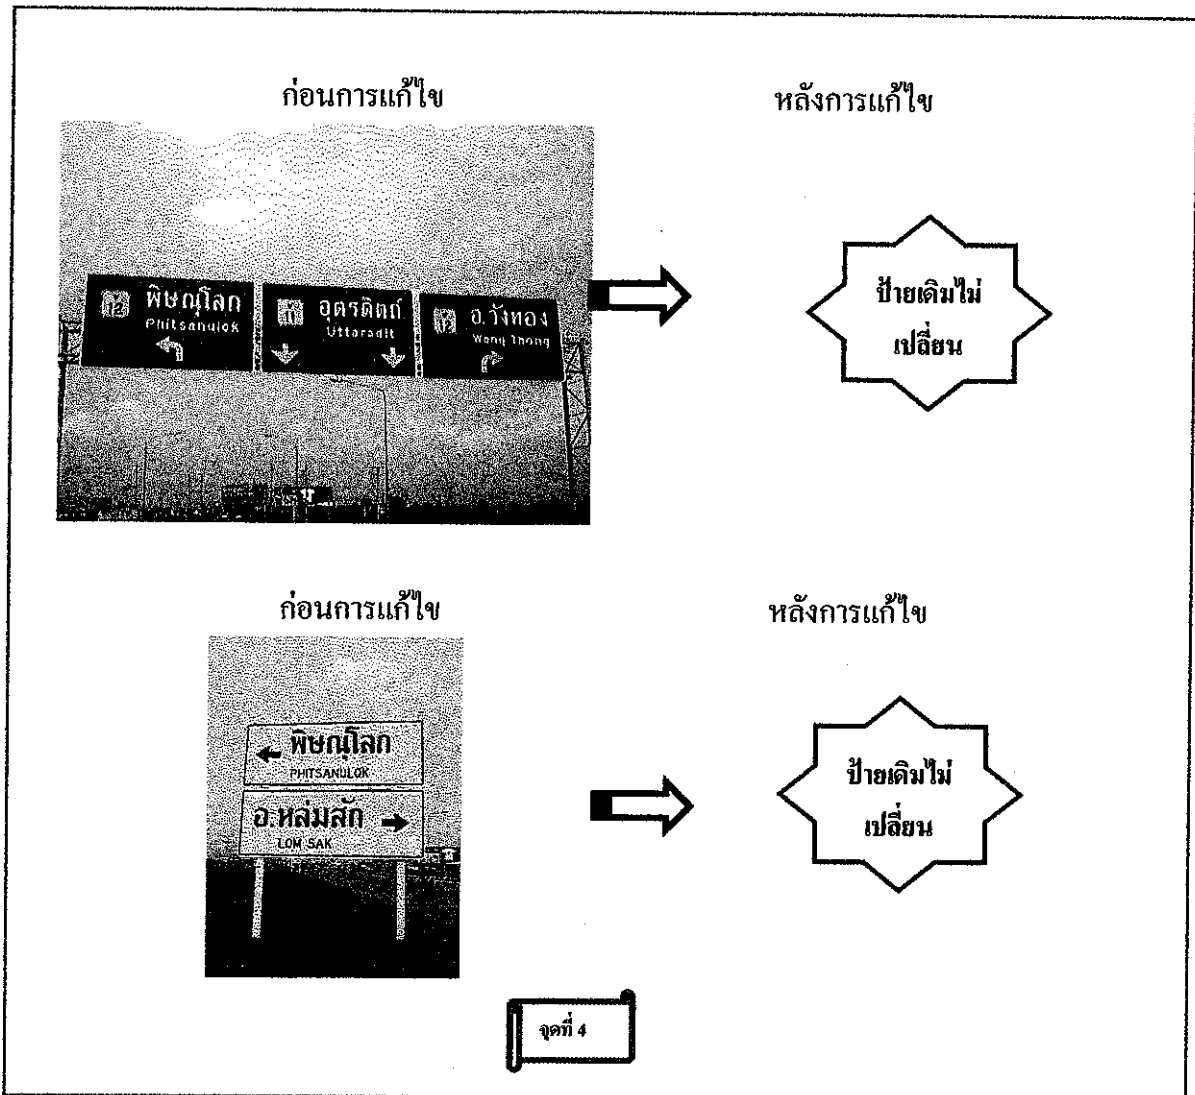
รูปที่ 4.3.3 ภาพบริเวณทางแยก กม. 6+217 (สี่แยกร้องโพธิ์)

- ขยายช่องทางจราจรจาก 2 ช่องทางเป็น 4 ช่องทาง โดยมีเกาะกลางแบ่งทิศจราจรเป็นบางส่วน
- ข้อความและลูกศรบอกทิศทางมีความสับสน
- จำนวนป้ายแนะนำทางแยกไม่สมบูรณ์

- ป้ายเดิมที่ได้มาตรฐาน	จำนวน	13	ป้าย
- ป้ายที่ทำการแก้ไข	จำนวน	1	ป้าย
- ป้ายที่ทำการติดตั้งใหม่	จำนวน	5	ป้าย
	รวม	19	ป้าย
- ป้ายที่ทำการแก้ไขแล้ว	จำนวน	0	ป้าย
- ติดตั้งแล้ว	จำนวน	0	ป้าย
- รอดำเนินการ	จำนวน	6	ป้าย
	ความสมบูรณ์ของป้ายแนะนำ	68.42	%

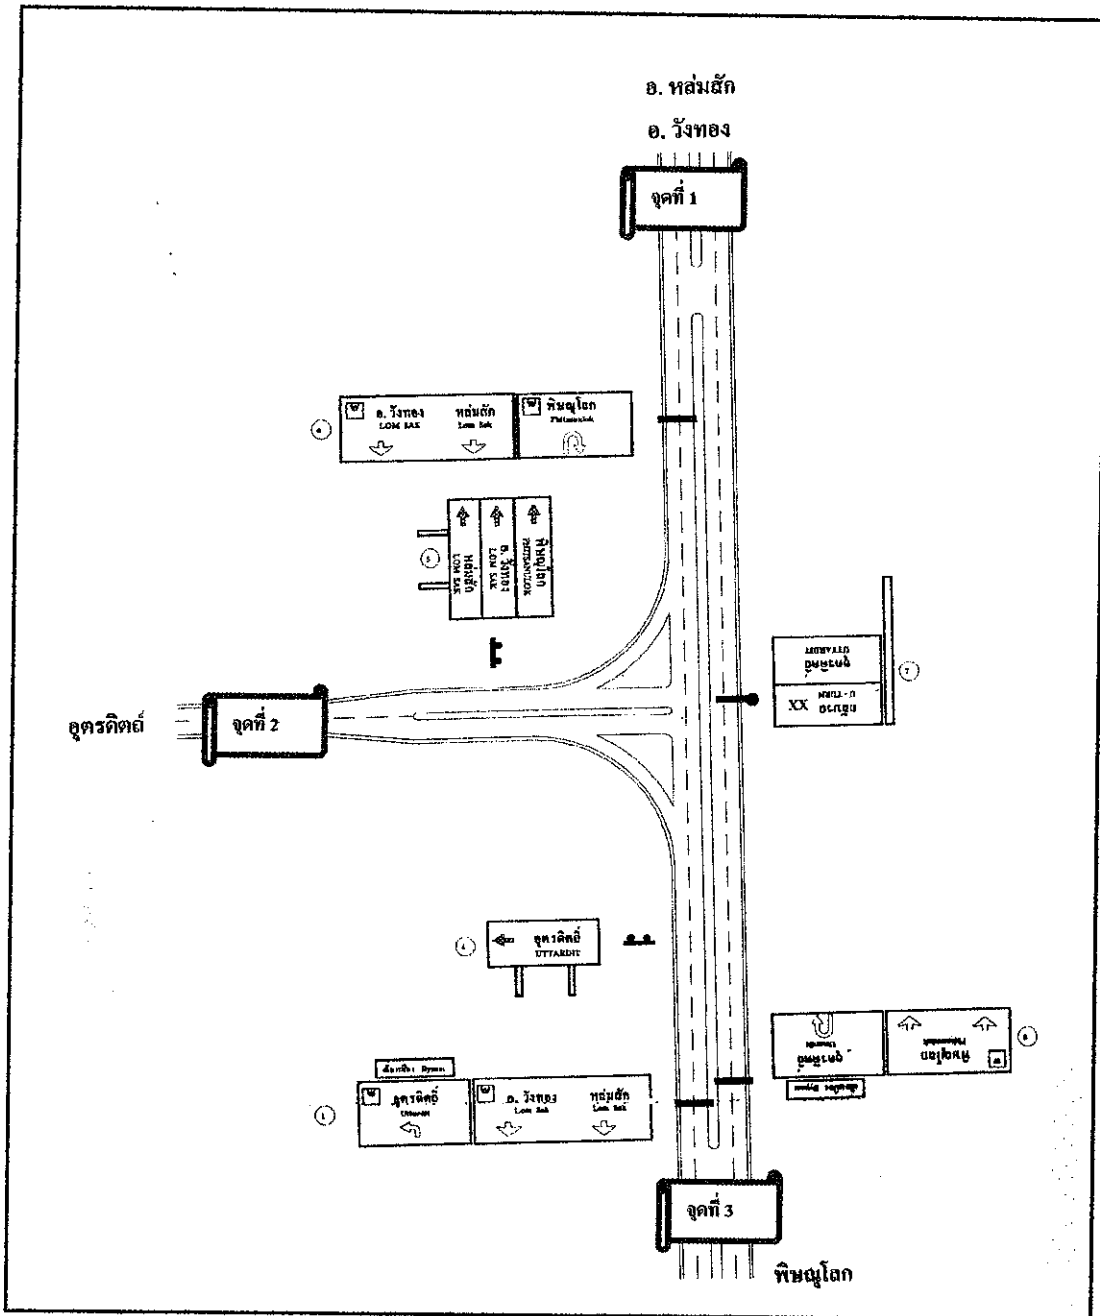
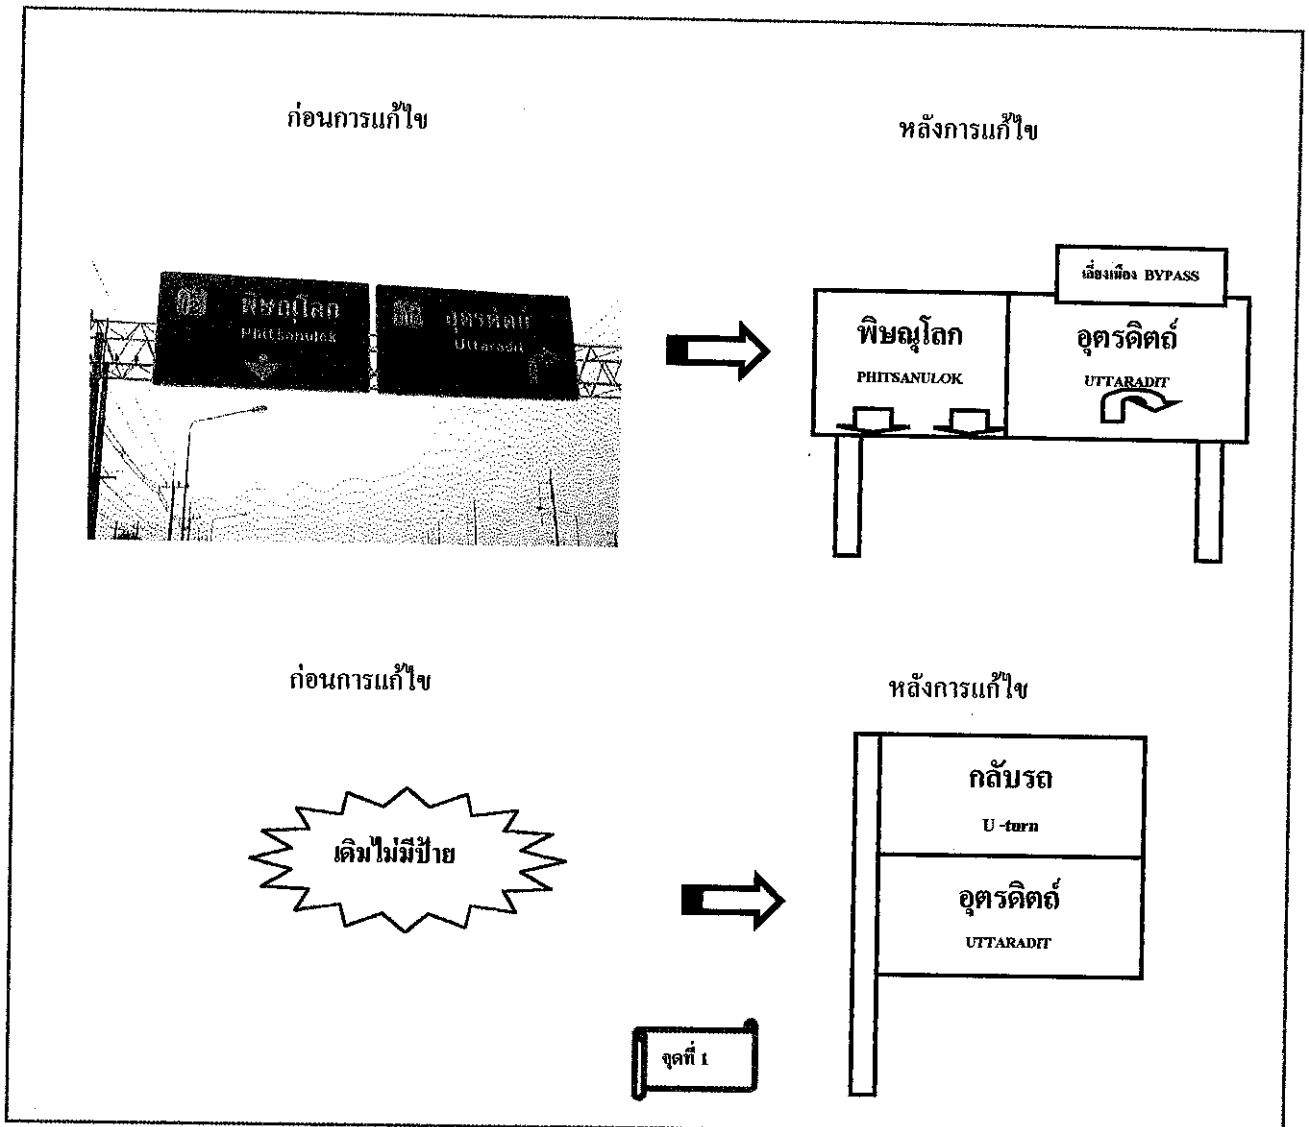
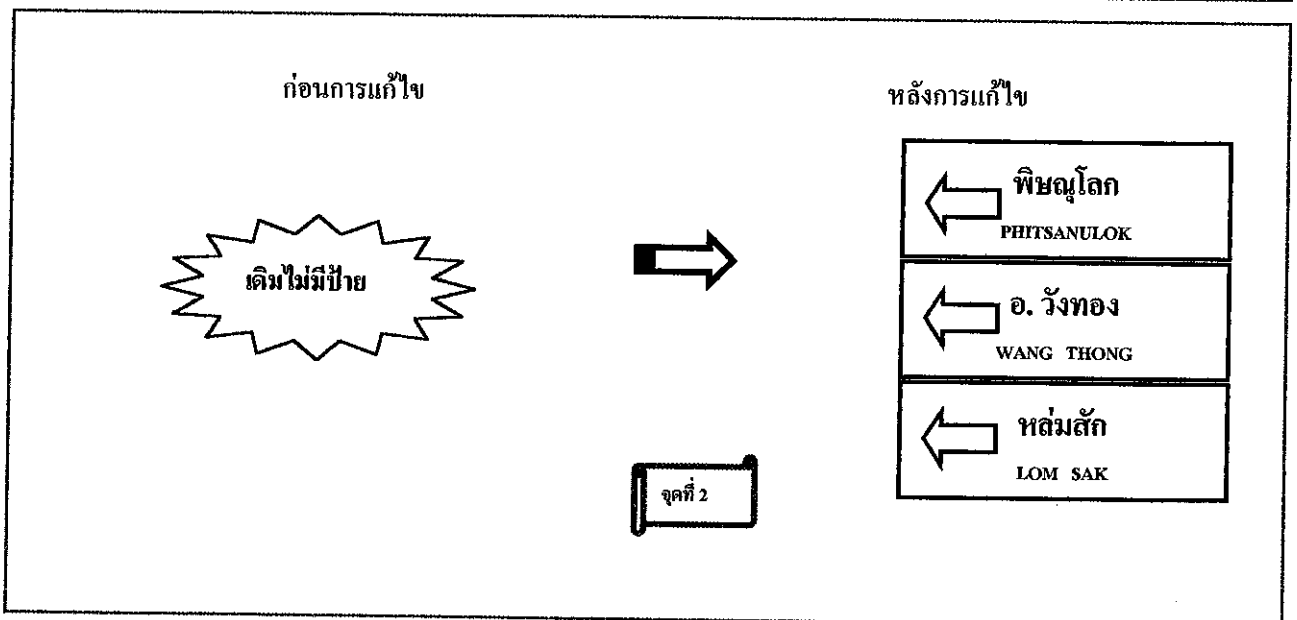
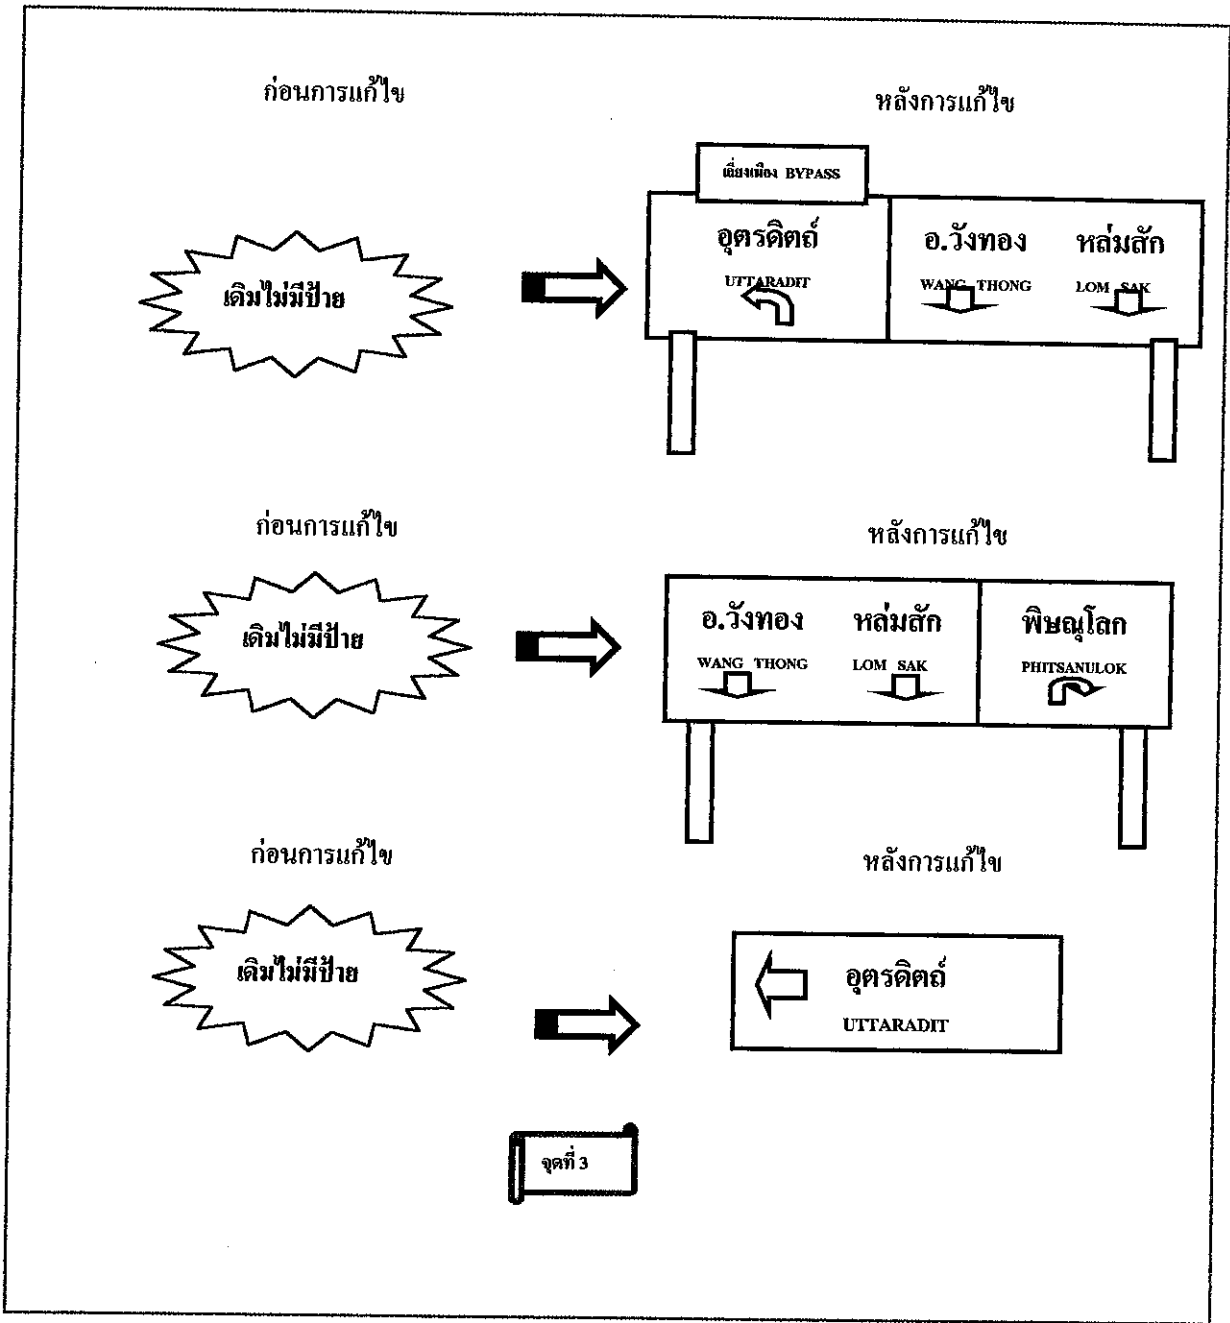
รูปที่ 4.3.4 ภาพบริเวณทางแยก กม. 10+100 (ตามแยกเจริญโรภกัณฑ์)

- ขยายช่องทางจราจรจาก 2 ช่องทางเป็น 4 ช่องทาง โดยมีเกาะกลางแบ่งทิศจราจรเป็นบางส่วน
- ข้อความและลูกศรบอกทิศทางมีความสับสน
- จำนวนป้ายแนะนำทางแยกไม่สมบูรณ์

- ป้ายเดิมที่ได้มาตรฐาน	จำนวน	0	ป้าย
- ป้ายที่ทำการแก้ไข	จำนวน	2	ป้าย
- ป้ายที่ทำการติดตั้งใหม่	จำนวน	13	ป้าย
	รวม	15	ป้าย
- ป้ายที่ทำการแก้ไขแล้ว	จำนวน	0	ป้าย
- ติดตั้งแล้ว	จำนวน	0	ป้าย
- รอดำเนินการ	จำนวน	15	ป้าย
ความสมบูรณ์ของป้ายแนะนำ		0.0	%

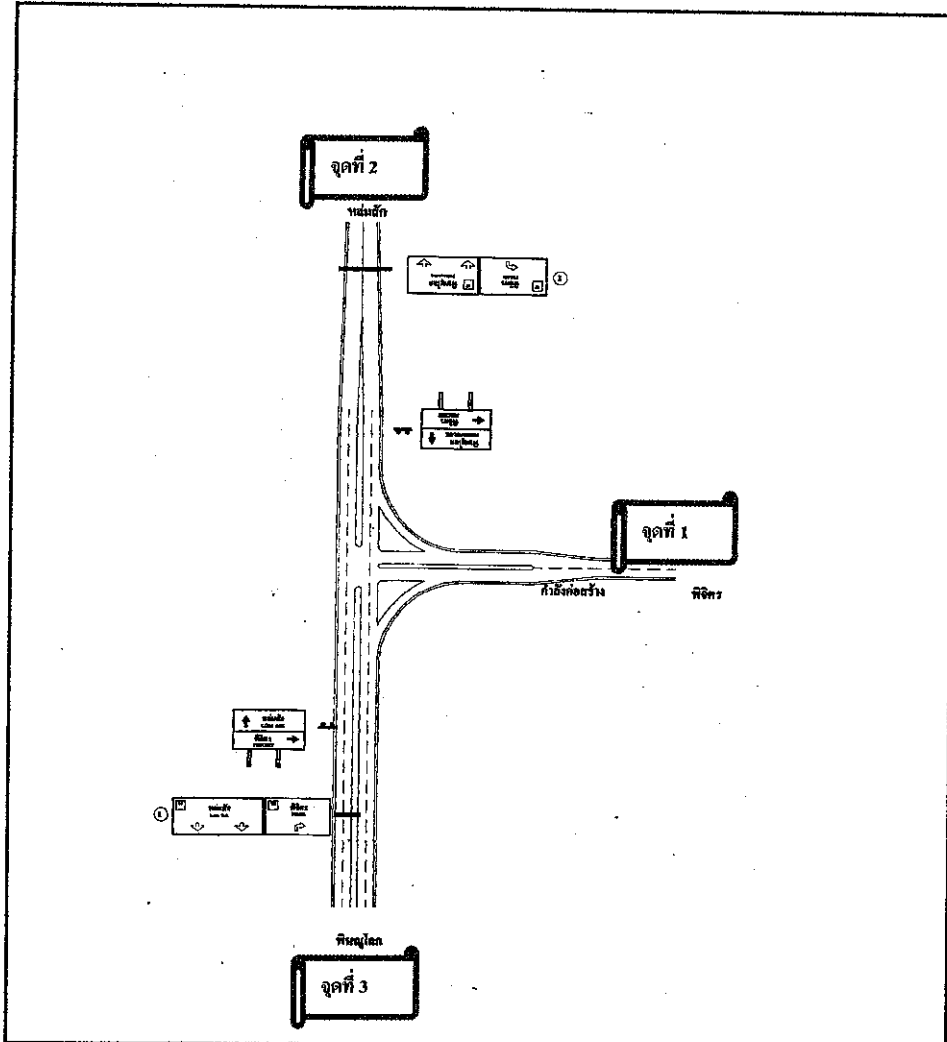
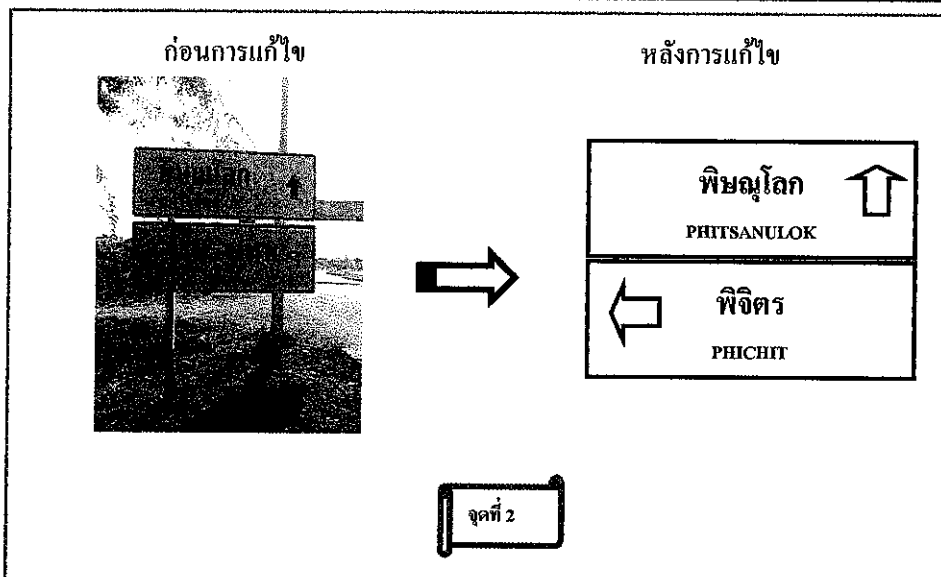
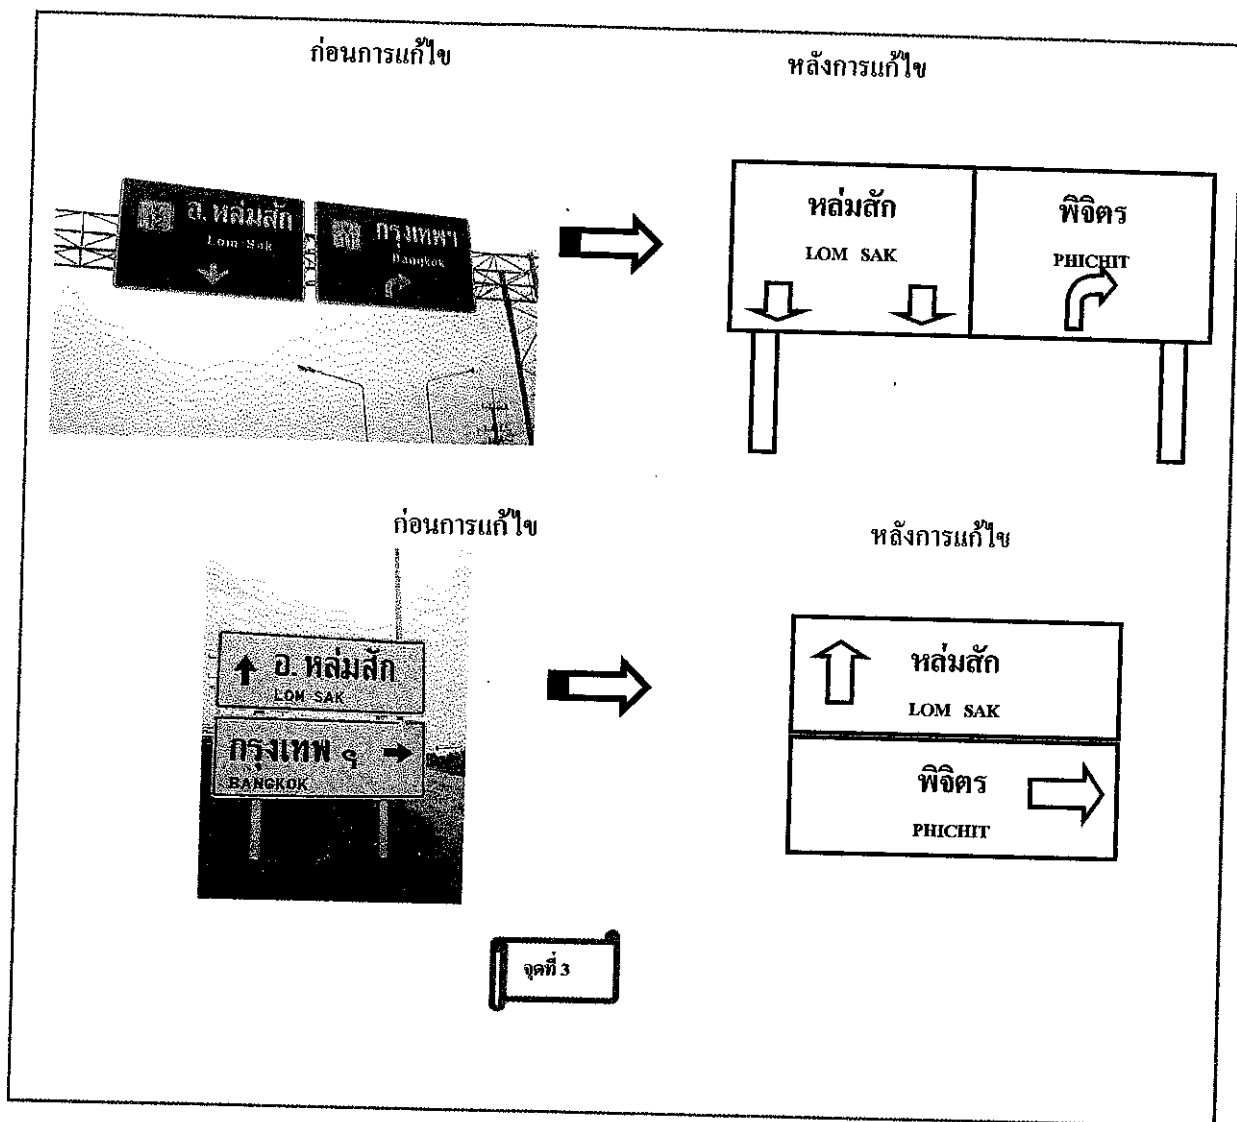
รูปที่ 4.3.5 ภาพบริเวณทางแยก กม. 17+984 (สามแยกวังทอง)

- ขยายช่องทางจราจรจาก 2 ช่องทางเป็น 4 ช่องทาง โดยมีเกาะกลางแบ่งทิศจราจรเป็นส่วน
- ข้อความและลูกศรบอกทิศทางมีความสับสน
- จำนวนป้ายแนะนำทางแยกไม่สมบูรณ์

ความสมบูรณ์ของป้ายแนะนำ 33.33 %

- ป้ายเดิมที่ได้มาตรฐาน	จำนวน	2	ป้าย
- ป้ายที่ทำการแก้ไข	จำนวน	4	ป้าย
- ป้ายที่ทำการติดตั้งใหม่	จำนวน	0	ป้าย
	รวม	6	ป้าย
- ป้ายที่ทำการแก้ไขแล้ว	จำนวน	0	ป้าย
- ติดตั้งแล้ว	จำนวน	0	ป้าย
- รอดำเนินการ	จำนวน	4	ป้าย
