## บทที่ 4

### ผลการศึกษาการแก้ไขและการติดตั้งป้ายจราจรประเภทแนะนำ

4.2 ผลการศึกษากรณีการแก้ไขและติดตั้งป้ายจราจรประเภทแนะนำจำนวน 12 ทางแยก  
ในเขตความควบคุมของแขวงการทางพิเศษโลก มีรายละเอียดดังนี้

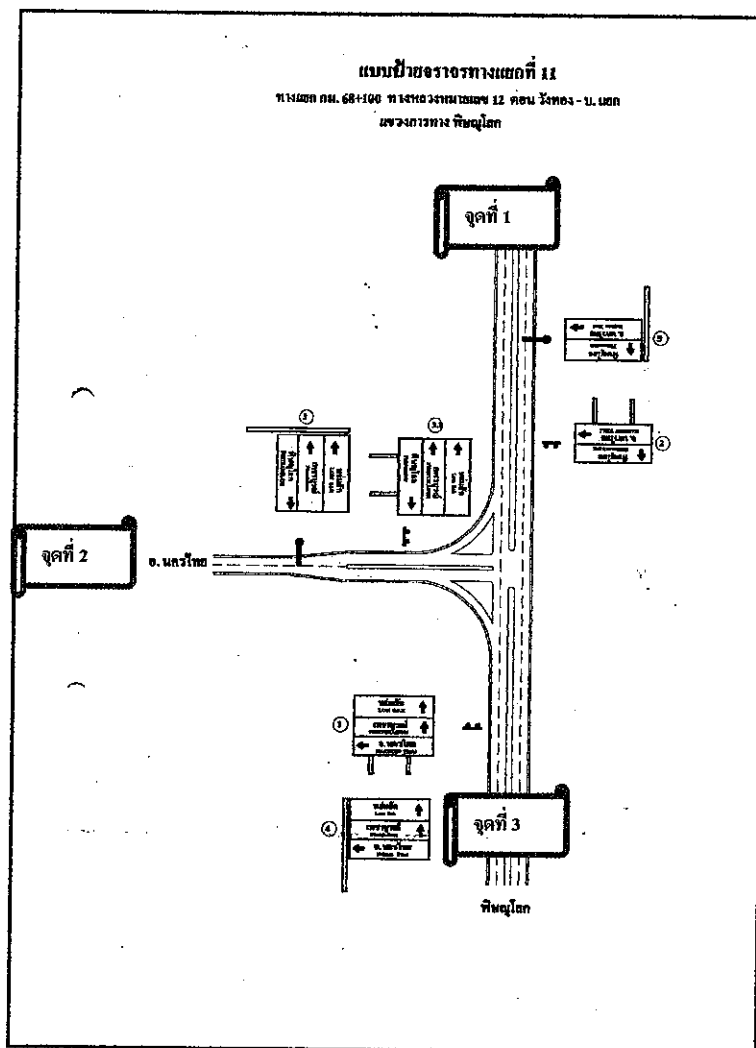
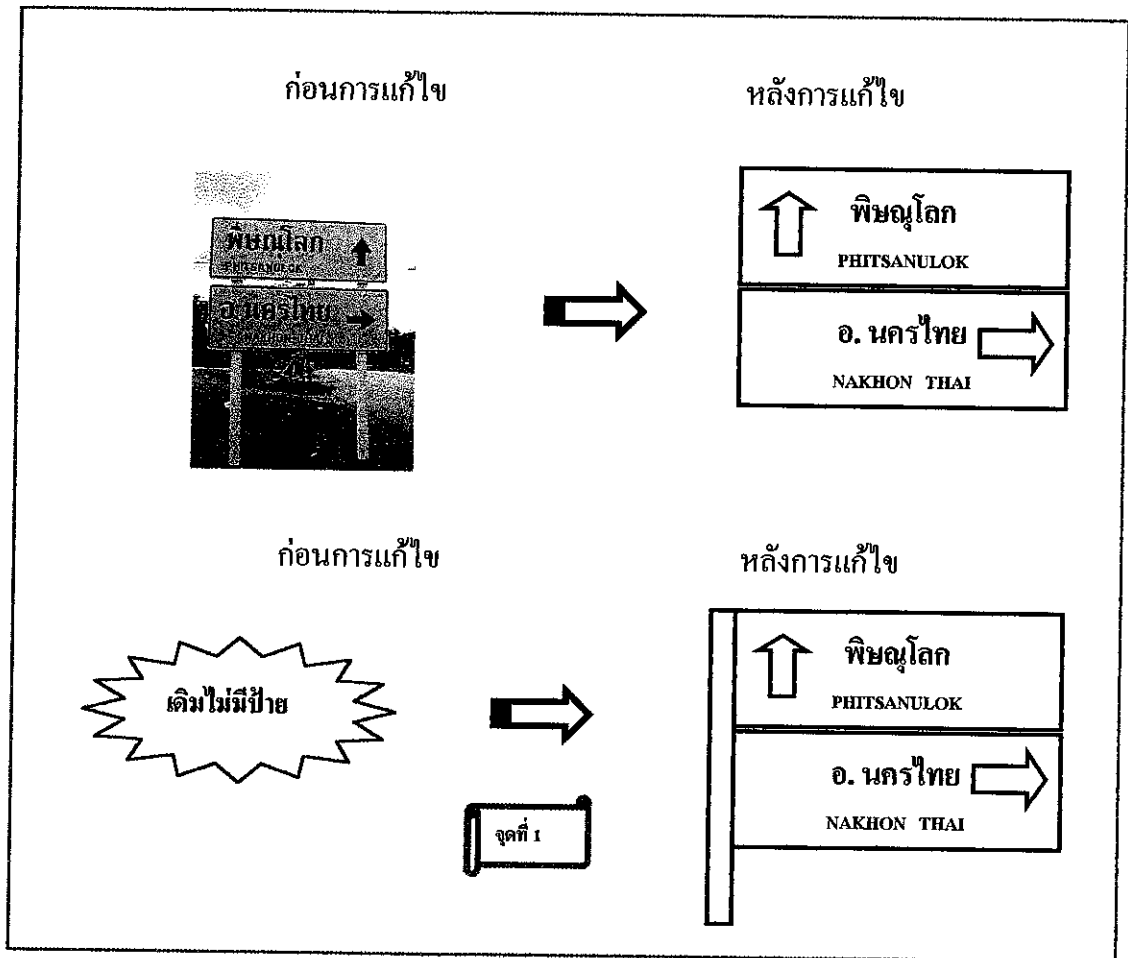
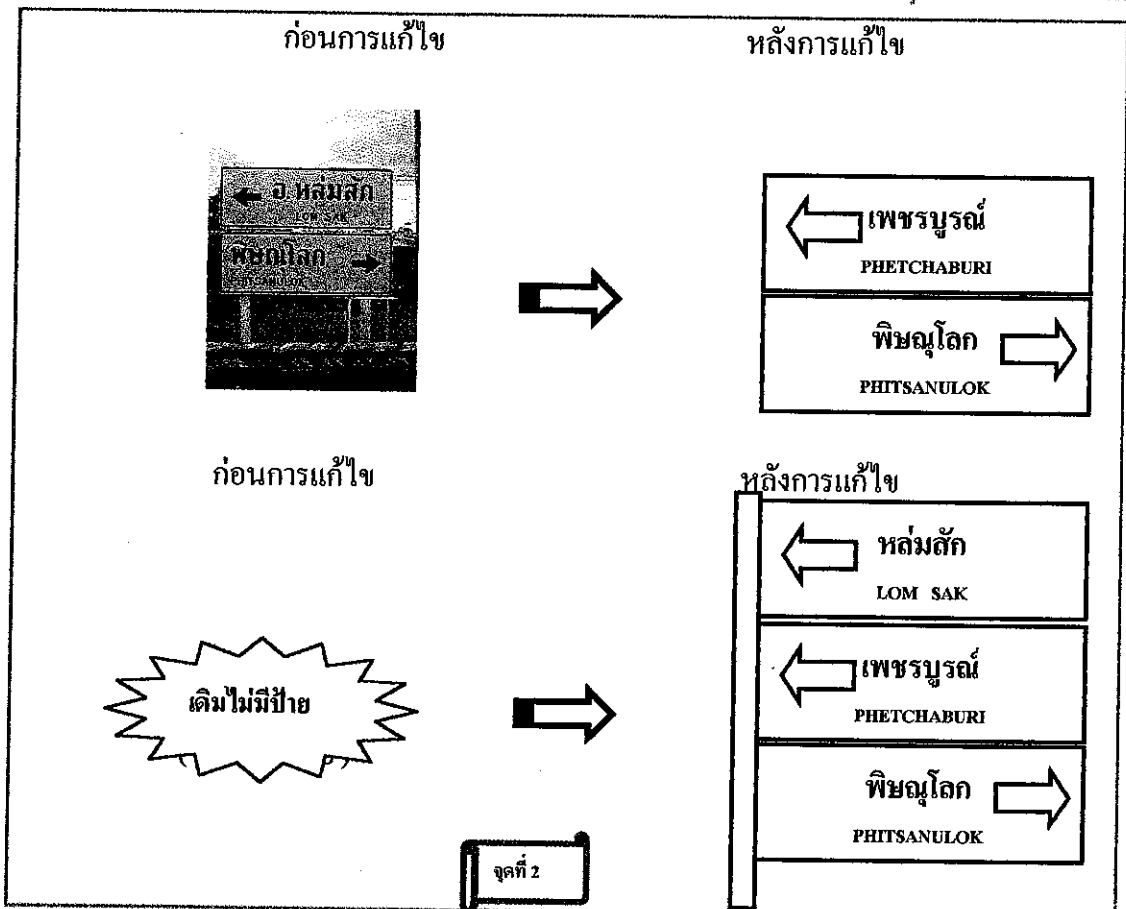
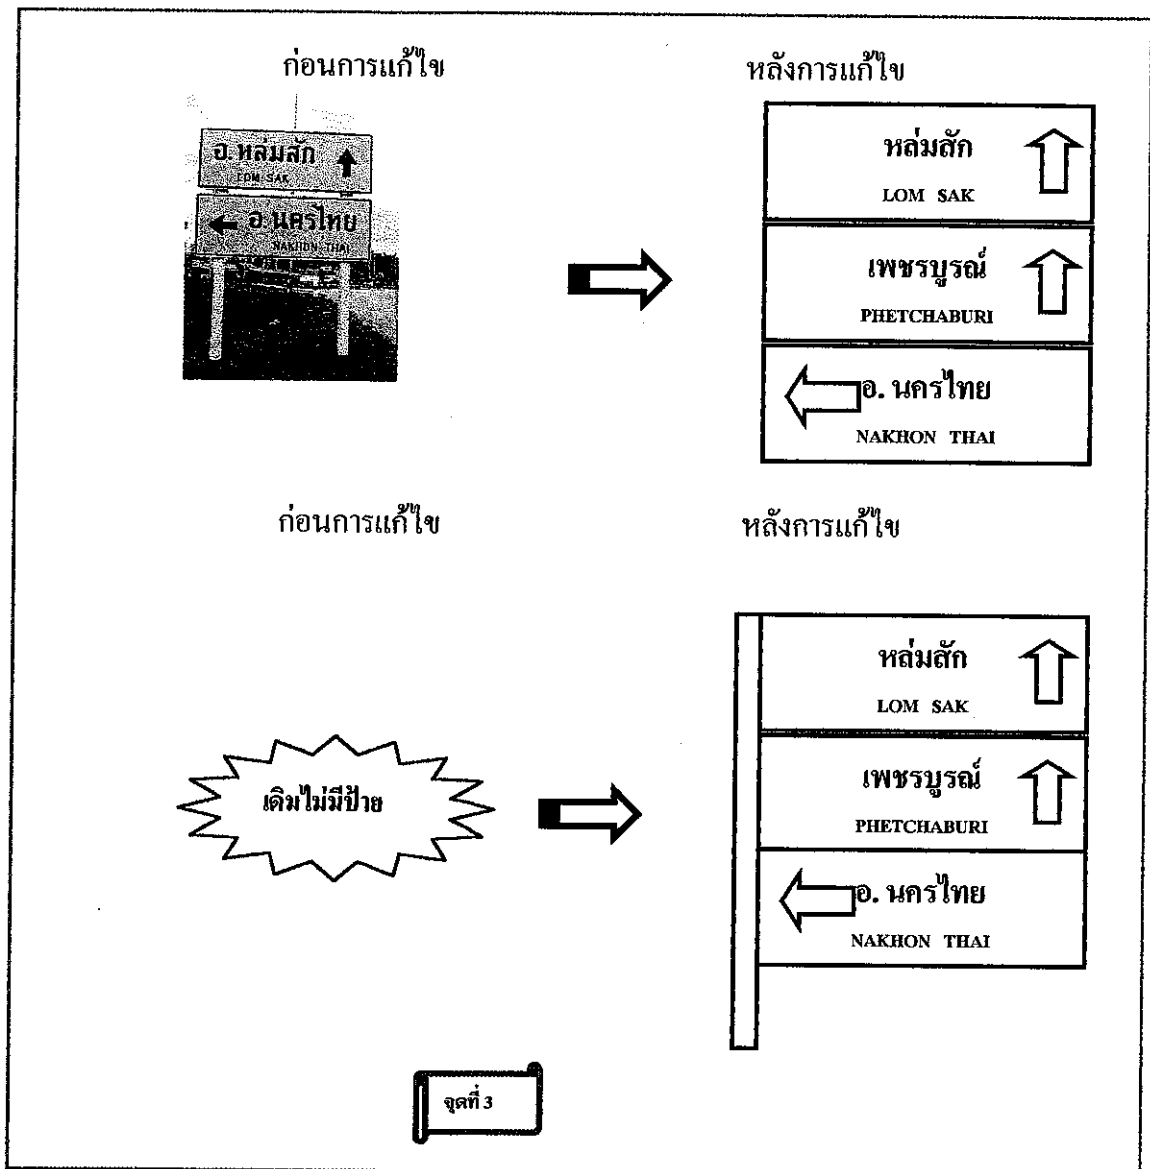
รูปที่ 4.4.1 ภาพบริเวณทางแยก กม. 68+100 (สามแยกบ้านแสง)

- ขยายช่องทางจราจรจาก 2 ช่องทางเป็น 4 ช่องทางโดยมีเกาะกลางแบ่งทิศจราจรเป็นส่วน
- ข้อความและลูกศรบอกทิศทางมีความสับสน
- จำนวนป้ายแนะนำทางแยกไม่สมบูรณ์

ความสมบูรณ์ของป้ายแนะนำ 100 %

- ป้ายเดิมที่ได้มาตรฐาน จำนวน 5 ป้าย

- ป้ายที่ทำการแก้ไข จำนวน 1 ป้าย

- ป้ายที่ทำการติดตั้งใหม่ จำนวน 10 ป้าย

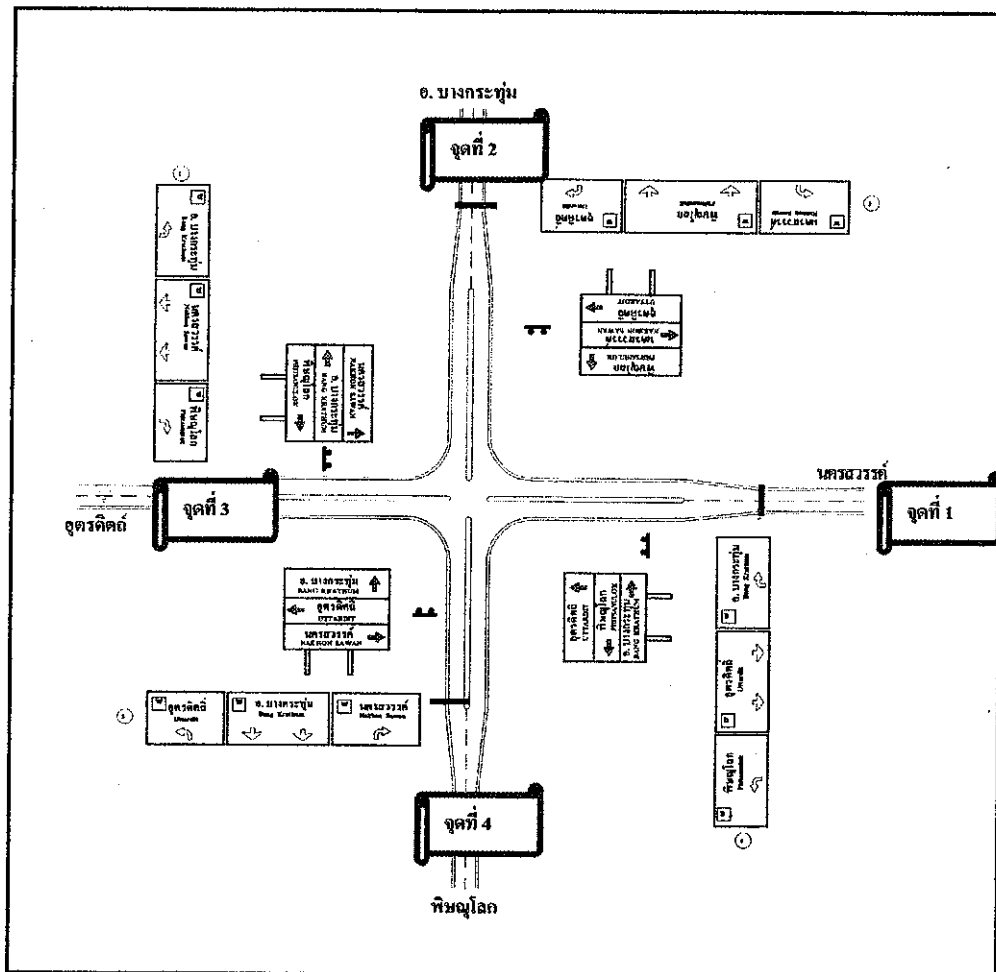
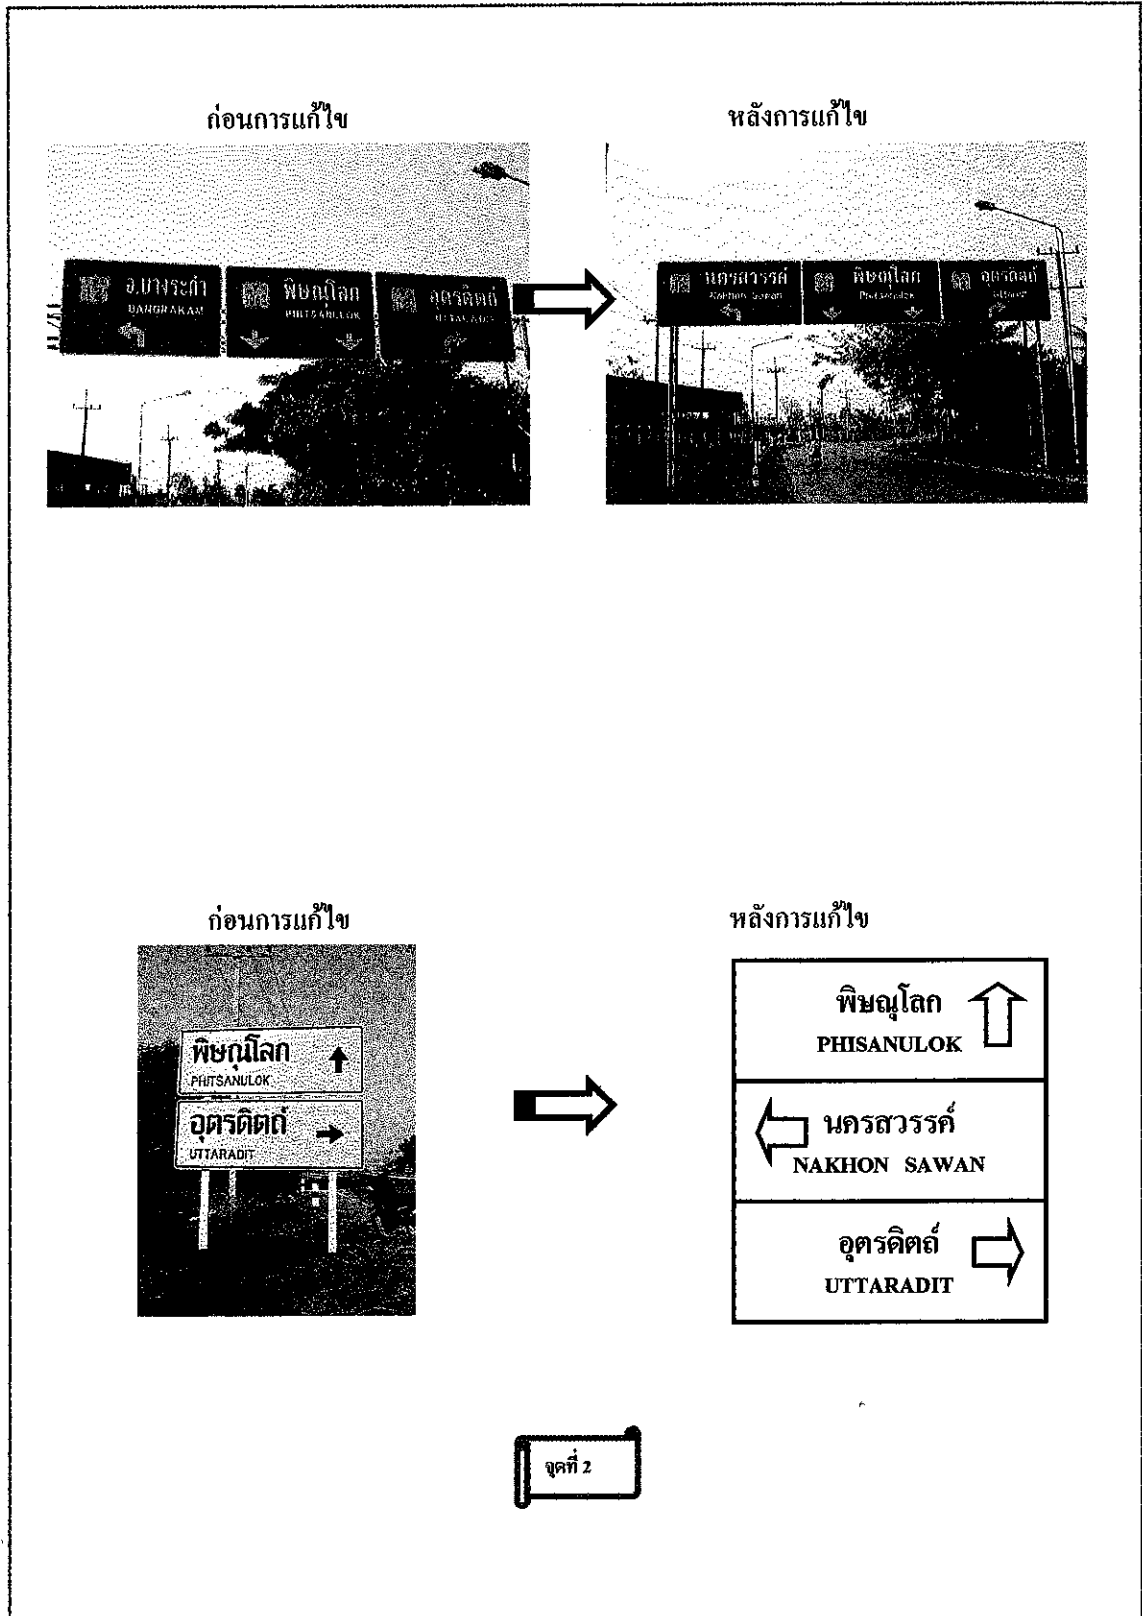
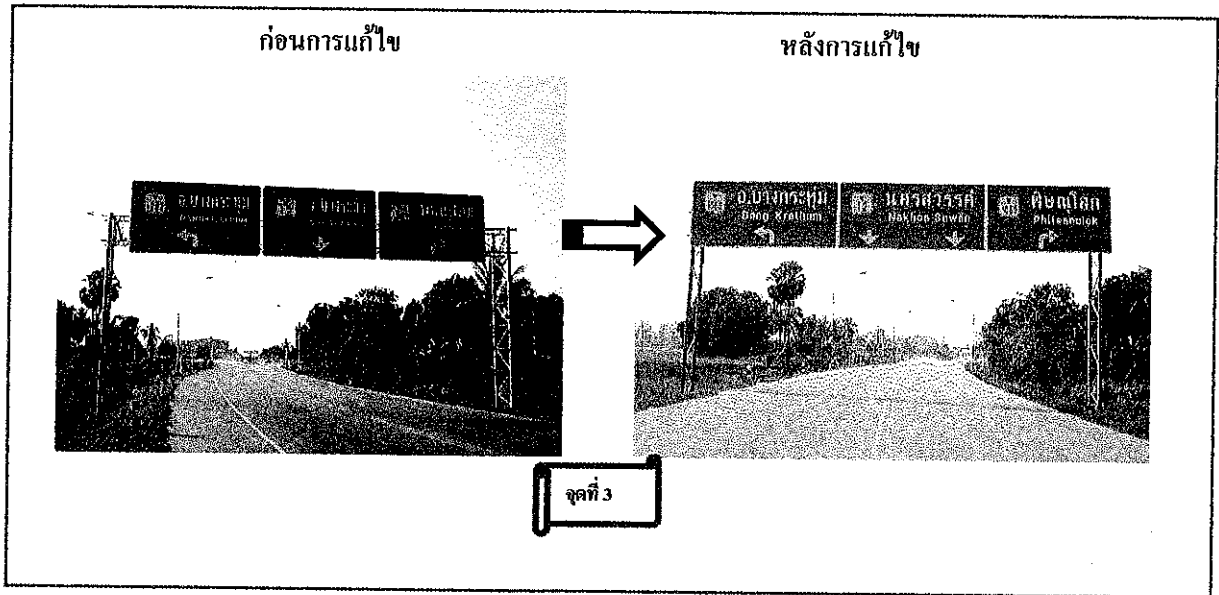
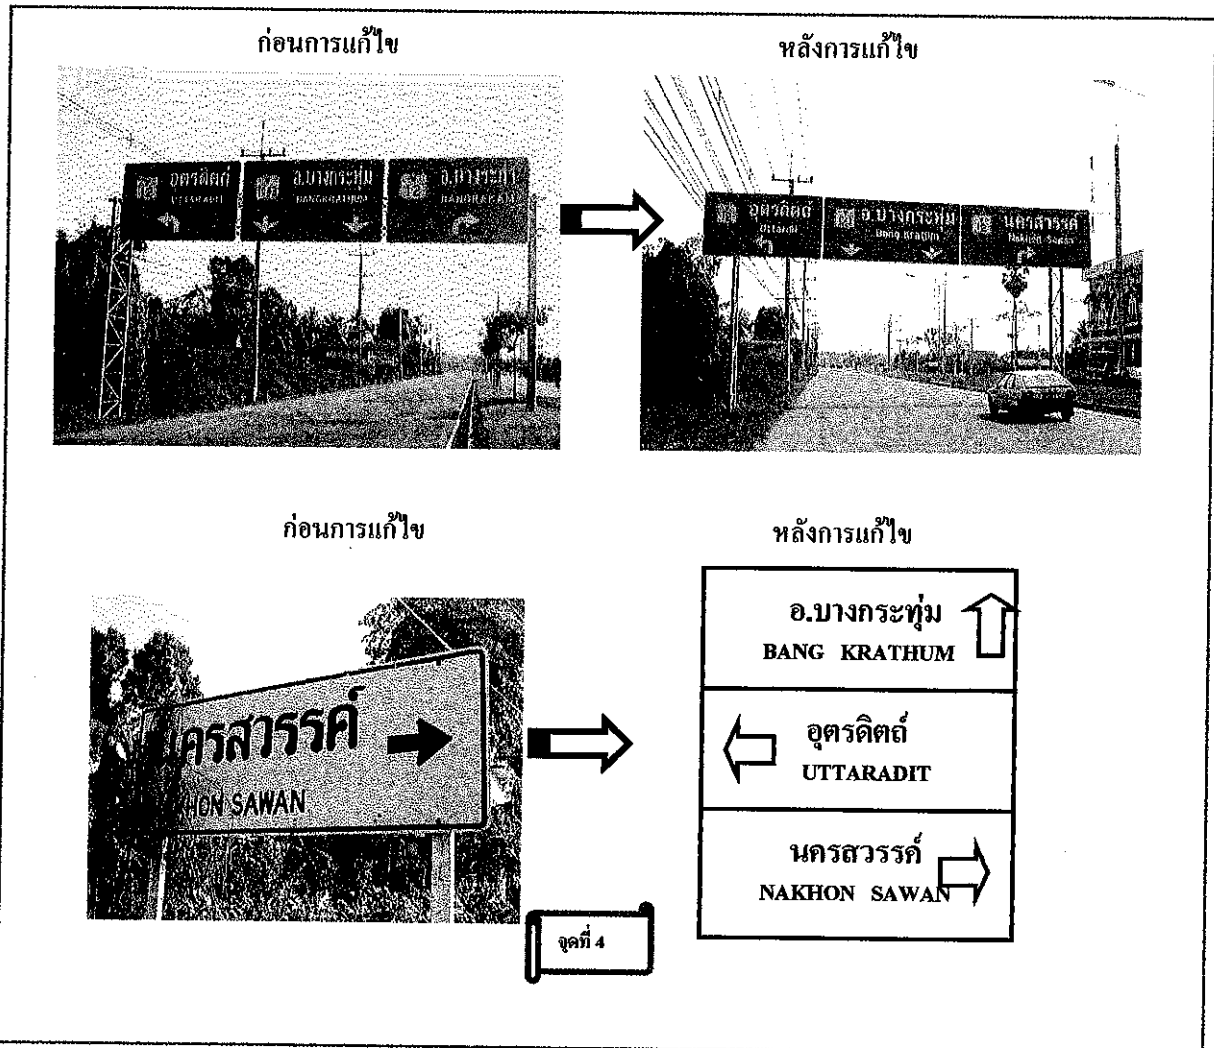
รูปที่ 4.5.1 ภาพบริเวณทางแยก กม. 17+495.889 (สี่แยกวัดสกัดน้ำมัน)

- ขยายช่องทางจราจรจาก 2 ช่องทางเป็น 4 ช่องทางโดยมีเกาะกลางแบ่งทิศจราจรเป็นส่วน
- ข้อความและลูกศรบอกทิศทางมีความสับสน
- ป้ายชำรุด
- จำนวนป้ายแนะนำทางแยกไม่สมบูรณ์

- ป้ายเดิมที่ได้มาตรฐาน จำนวน 11 ป้าย
- ป้ายที่ทำการแก้ไข จำนวน 7 ป้าย
- ป้ายที่ทำการติดตั้งใหม่ จำนวน 4 ป้าย

รวม	22	ป้าย
-ป้ายที่ทำการแก้ไขแล้ว	จำนวน	7	ป้าย
-ติดตั้งแล้ว	จำนวน	0	ป้าย
-รอดำเนินการ	จำนวน	4	ป้าย
ความสมบูรณ์ของป้ายแนะนำ		81.81	%

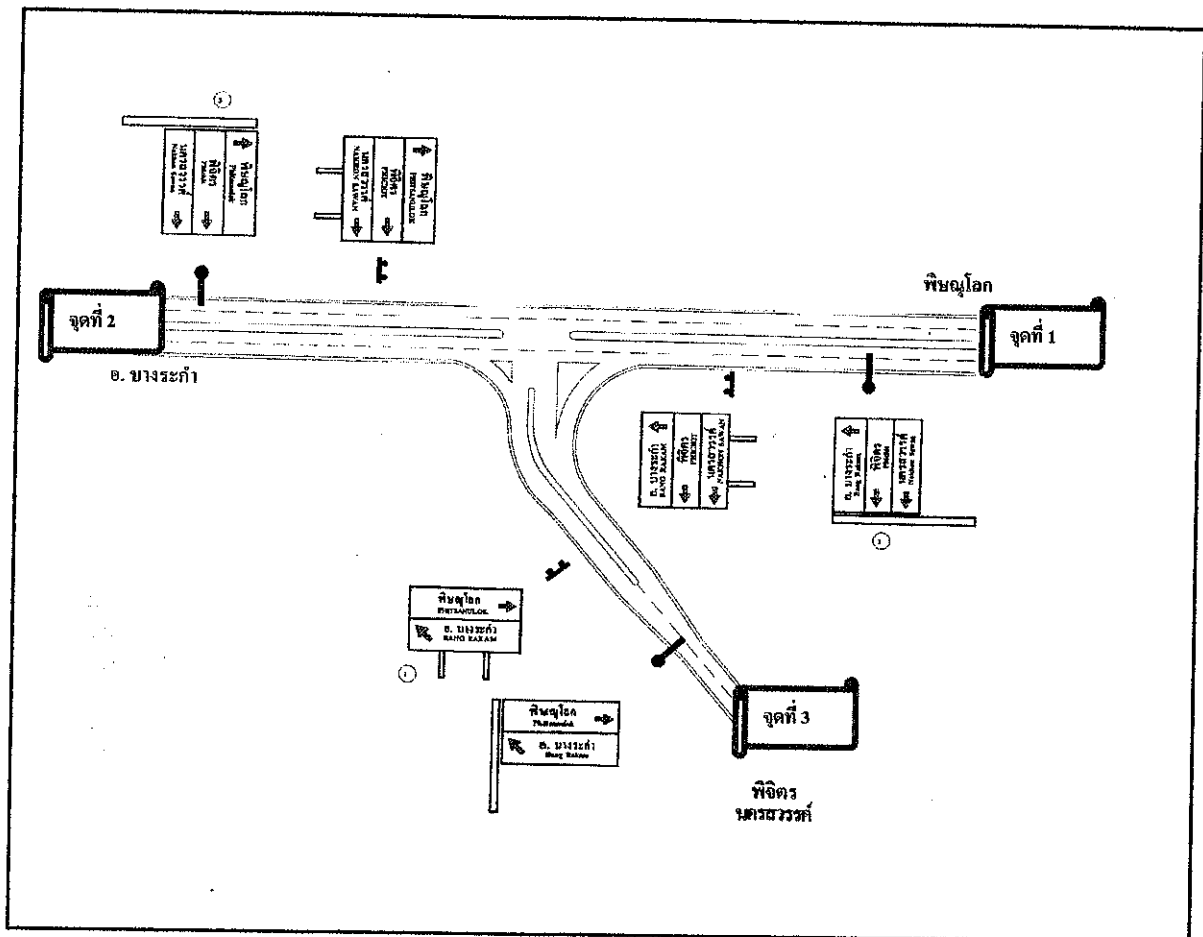
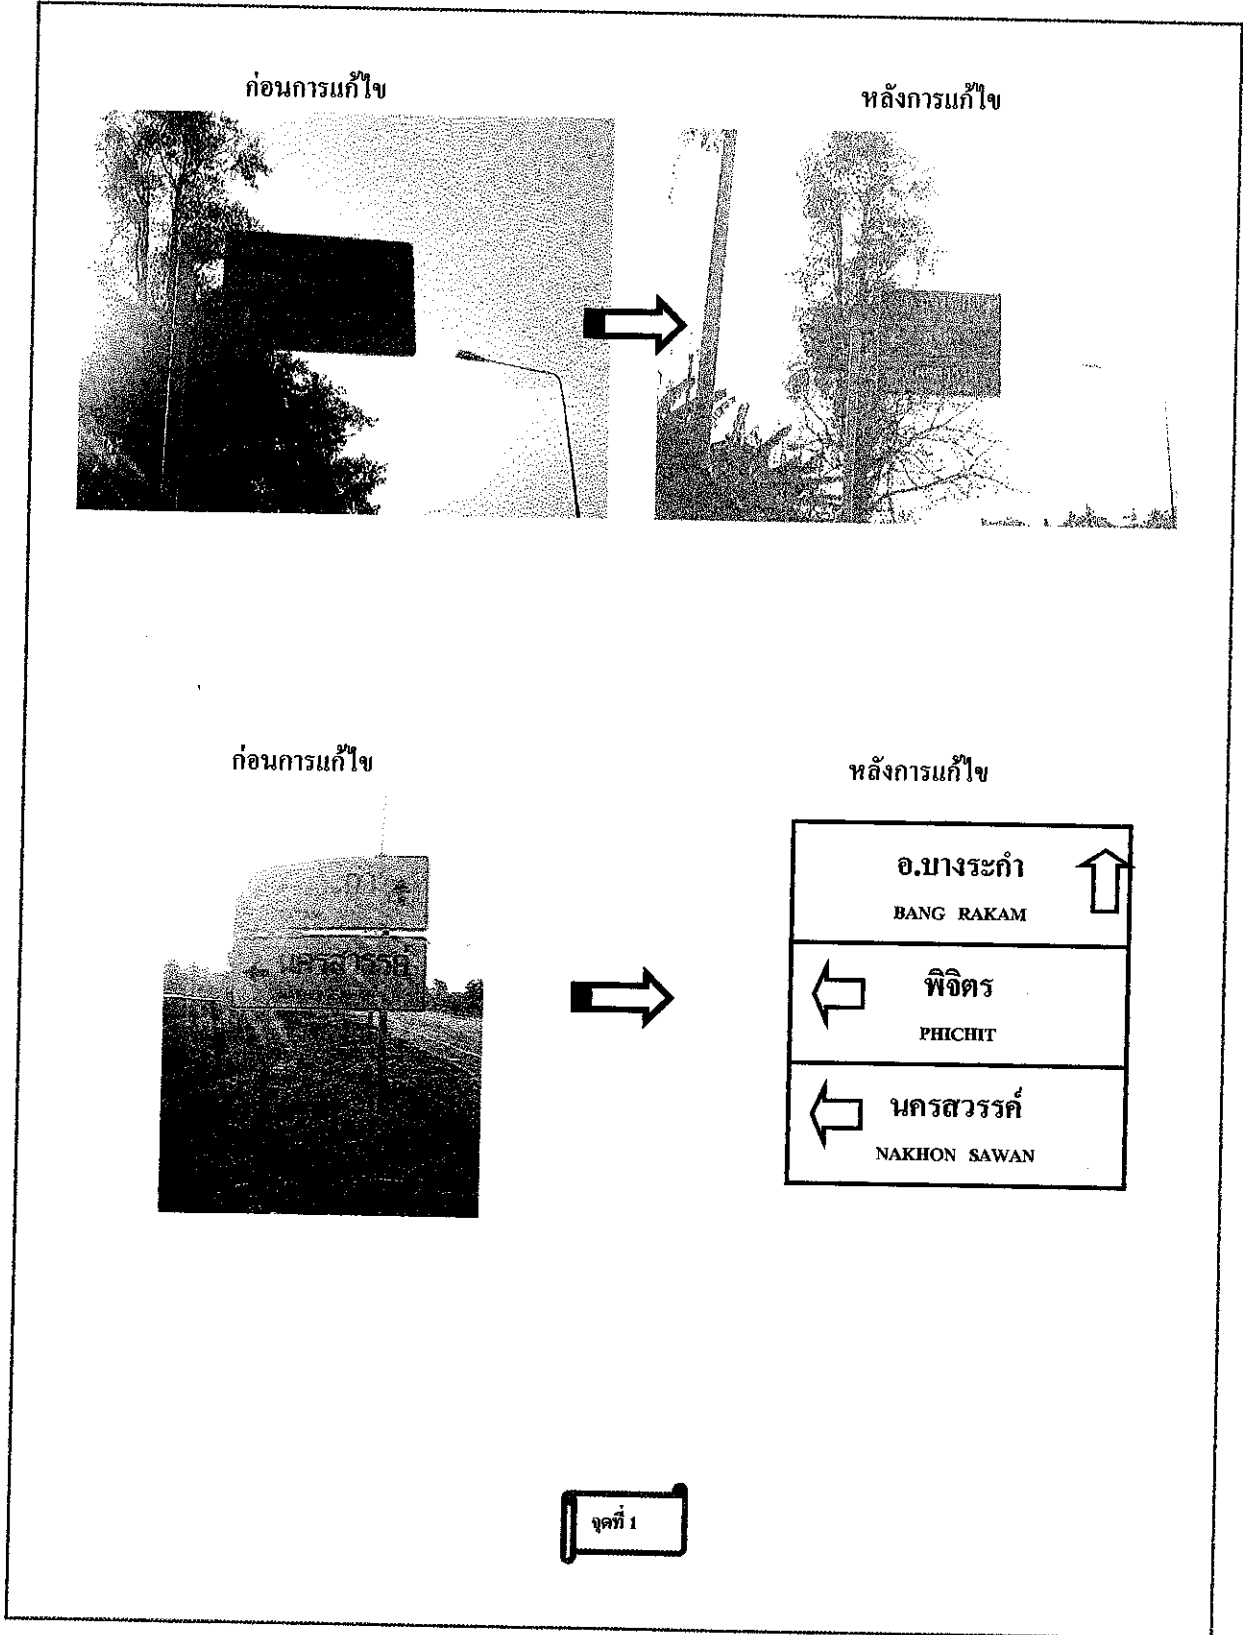
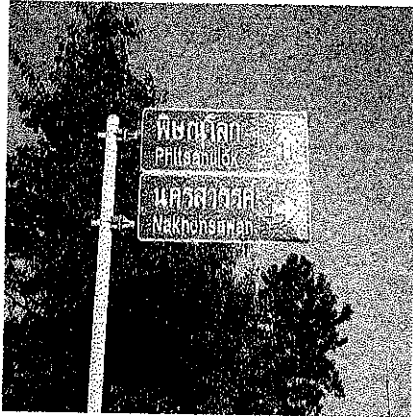
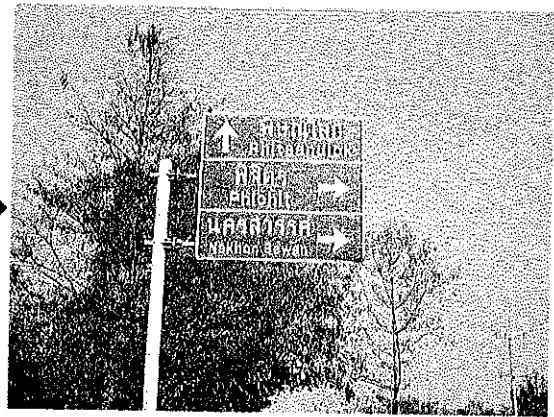
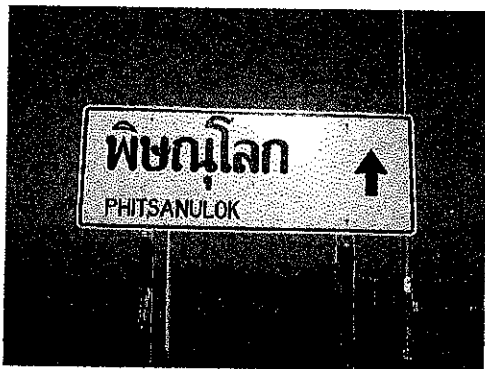
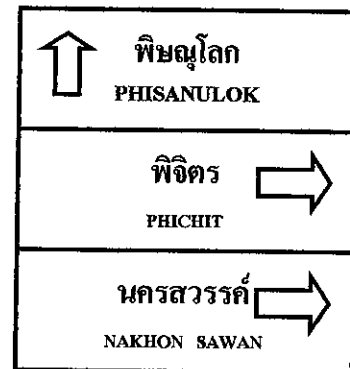
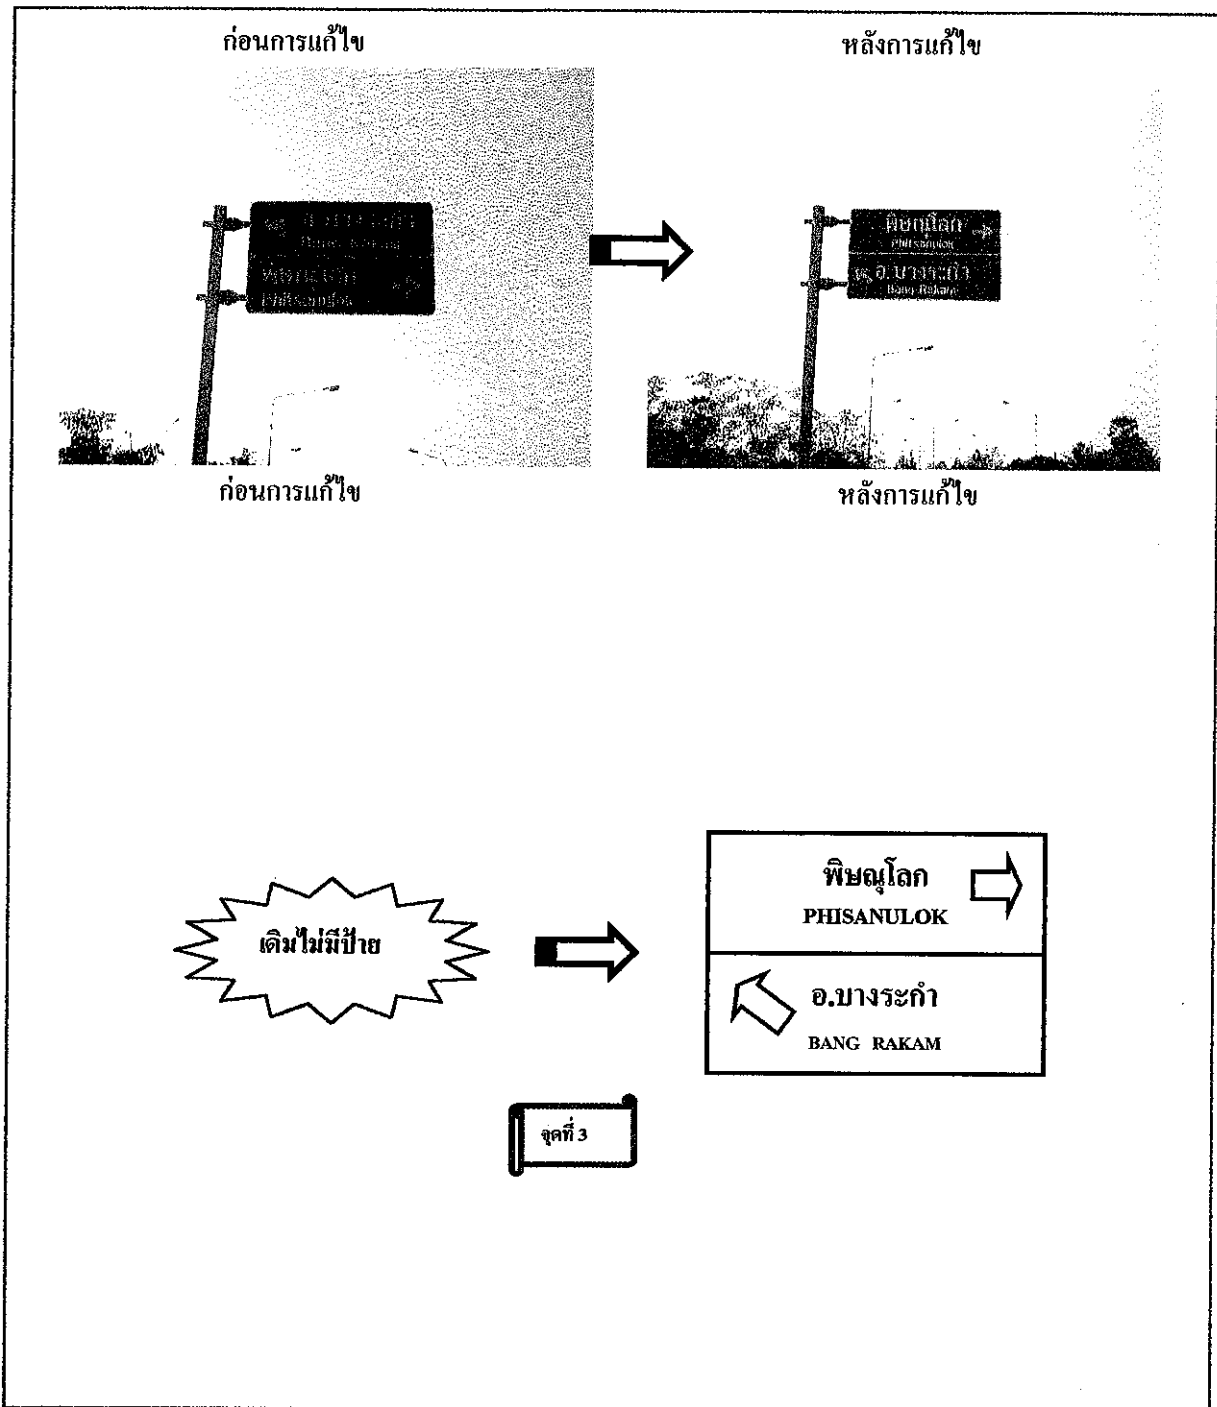
รูปที่ 4.5.2 ภาพบริเวณทางแยก กม. 21+851.334 (สามแยกโปร่งหม้อข้าว)

- ขยายช่องทางจราจรจาก 2 ช่องทางเป็น 4 ช่องทาง โดยมีเกาะกลางแบ่งทิศจราจรเป็นส่วน
- ข้อความและลูกศรบอกทิศทางมีความสับสน
- ป้ายชำรุด
- จำนวนป้ายแนะนำทางแยกไม่สมบูรณ์

ความสมบูรณ์ของป้ายแนะนำ 69.23 %

- ป้ายเดิมที่ได้มาตรฐาน	จำนวน	5	ป้าย
- ป้ายที่ทำการแก้ไข	จำนวน	2	ป้าย
- ป้ายที่ทำการติดตั้งใหม่	จำนวน	6	ป้าย
	รวม	13	ป้าย
- ป้ายที่ทำการแก้ไขแล้ว	จำนวน	2	ป้าย
- ติดตั้งแล้ว	จำนวน	2	ป้าย
- รอดำเนินการ	จำนวน	4	ป้าย
