## บทที่ 4

### ผลการปฏิบัติงาน

หลังจากที่ได้ทำการตรวจสอบสภาพภายนอกและภายในของหม้อไอน้ำและถังน้ำป้อน รวมถึงอุปกรณ์ประกอบต่างๆและดำเนินการซ่อมแซมเรียบร้อยแล้ว สามารถที่จะสรุปผลการตรวจสอบและการซ่อมแซมรวมไปถึงวัสดุที่ใช้ในการซ่อมแซม ได้ดังนี้

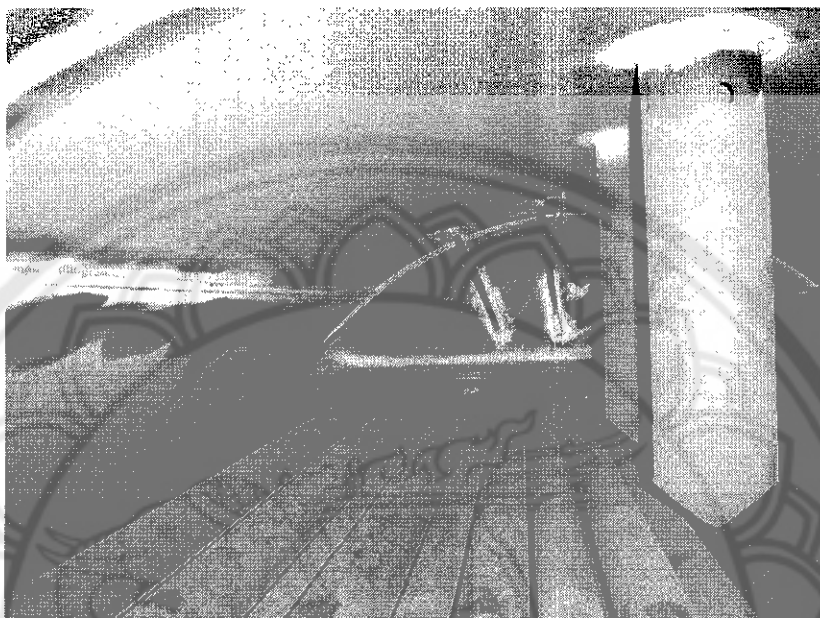
| ลำดับที่ | อุปกรณ์ | การตรวจสอบ | ผลการตรวจสอบและการแก้ไข |
|---|---|---|---|
| 2 | ห้องเผาไหม้ | - ทำ PT Test แนวตะเข้บรอยเชื่อม | - ไม่พบรอยร้าว ผลการตรวจสอบแสดงดังรูปที่ 4.1 และรูปที่ 4.2 |

**รูปที่ 4.1 การตรวจสอบ PT Test ตามแนวตะเข็บรอยเชื่อมเปลือกหม้อไอน้ำ**

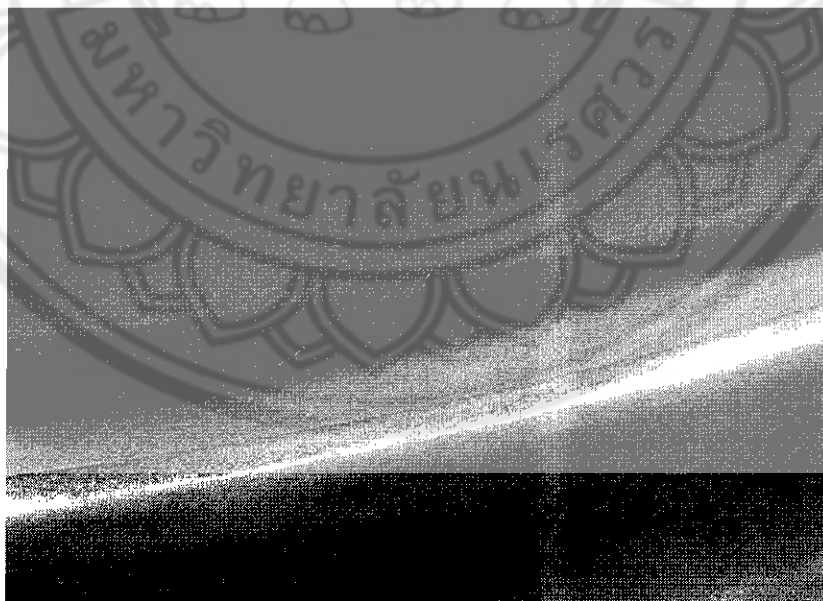
**รูปที่ 4.2 การตรวจสอบ PT Test ตามแนวตะเข็บรอยเชื่อมเปลือกหม้อไอน้ำ**

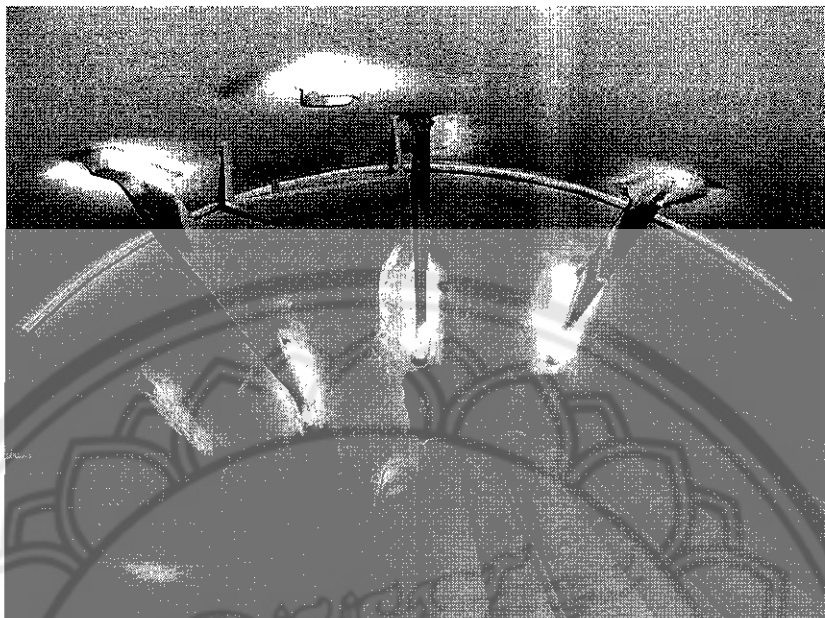
| ลำดับที่ | อุปกรณ์ | การตรวจสอบ | ผลการตรวจสอบและการแก้ไข |
|---|---|---|---|
| | | - ทำ PT Test แนวตะเข้บรอยเชื่อมเหล็กโครงสร้าง | - ไม่พบรอยร้าว ผลการตรวจสอบแสดงดังรูปที่ 4.3 |

รูปที่ 4.3 การตรวจสอบ PT Test แนวตะเข็บรอยเชื่อมของเหล็กยึดโครงหม้อไอน้ำ

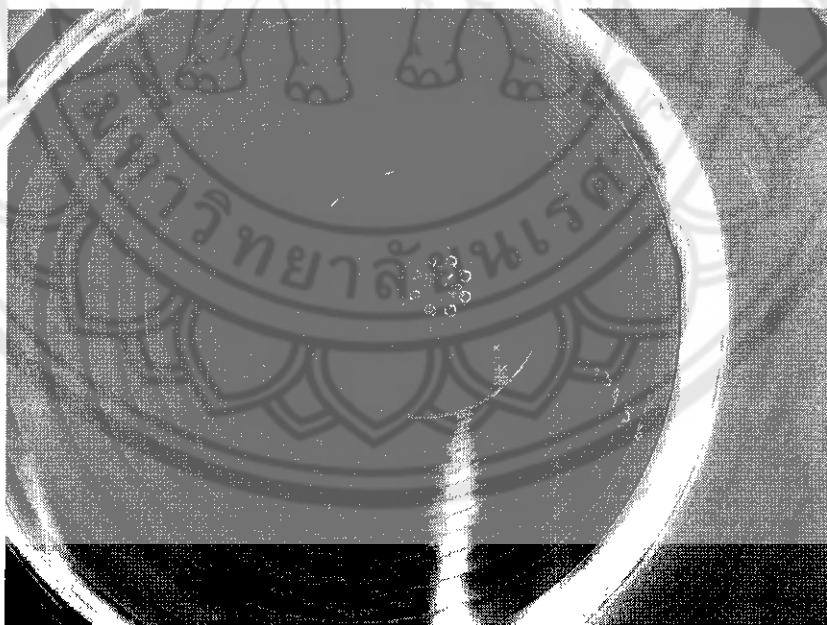
| ลำดับที่ | อุปกรณ์ | การตรวจสอบ | ผลการตรวจสอบและการแก้ไข |
|---|---|---|---|
| | | - ทำ PT Test แนวตะเข้บรอยเชื่อม | - ไม่พบรอยร้าว ผลการตรวจสอบแสดงดังรูปที่ 4.4 |

รูปที่ 4.4 การตรวจสอบ PT Test แนวตะเข็บรอยเชื่อมแนวขวาง และแนวเส้นรอบวงของ  
ท่อไฟใหญ่

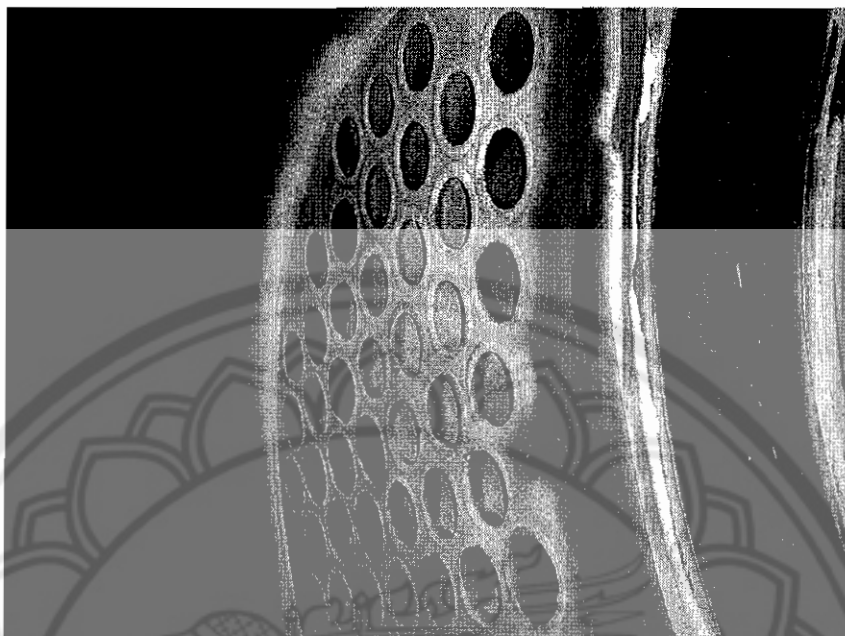
| ลำดับที่ | อุปกรณ์ | การตรวจสอบ | ผลการตรวจสอบและการแก้ไข |
|---|---|---|---|
| | ท่อควันด้านล่างกับแผ่น | - ทำ PT Test แนวตะเข็บรอยเชื่อม | - ไม่พบรอยร้าว ผลการตรวจสอบแสดงดังรูปที่ 4.7 |

รูปที่ 4.7 การตรวจสอบ PT Test แนวตะเข็บรอยเชื่อมของด้านเข้าที่อคันชั้นล่าง

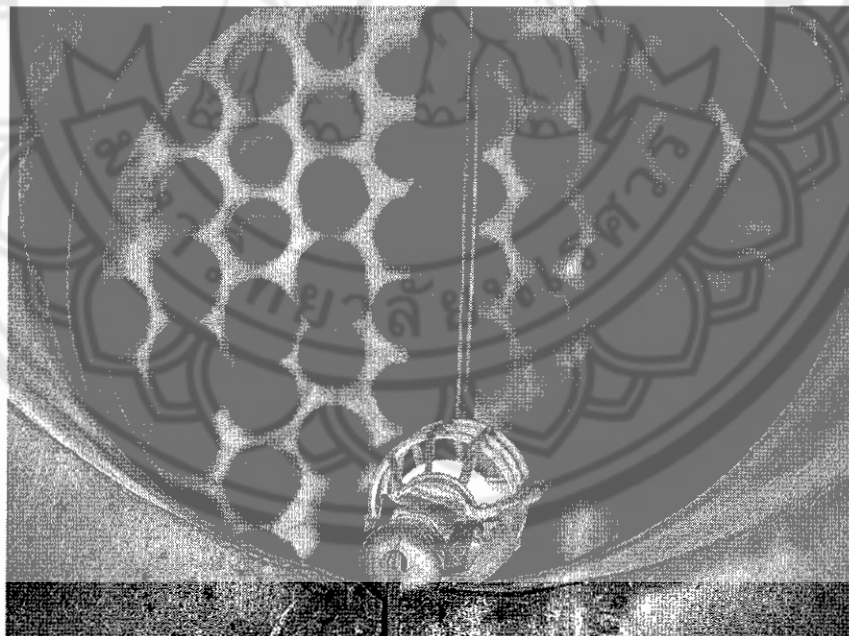
| ลำดับที่ | อุปกรณ์ | การตรวจสอบ | ผลการตรวจสอบและการแก้ไข |
|---|---|---|---|
| | ท่อควันด้านบนกับแผ่น | - ทำ PT Test แนวตะเข็บรอยเชื่อม | - ไม่พบรอยร้าว ผลการตรวจสอบแสดงดังรูปที่ 4.8 |

รูปที่ 4.8 การตรวจสอบ PT Test แนวตะเข็บรอยเชื่อมของที่อคันชั้นบนด้านนอกปล่องควัน

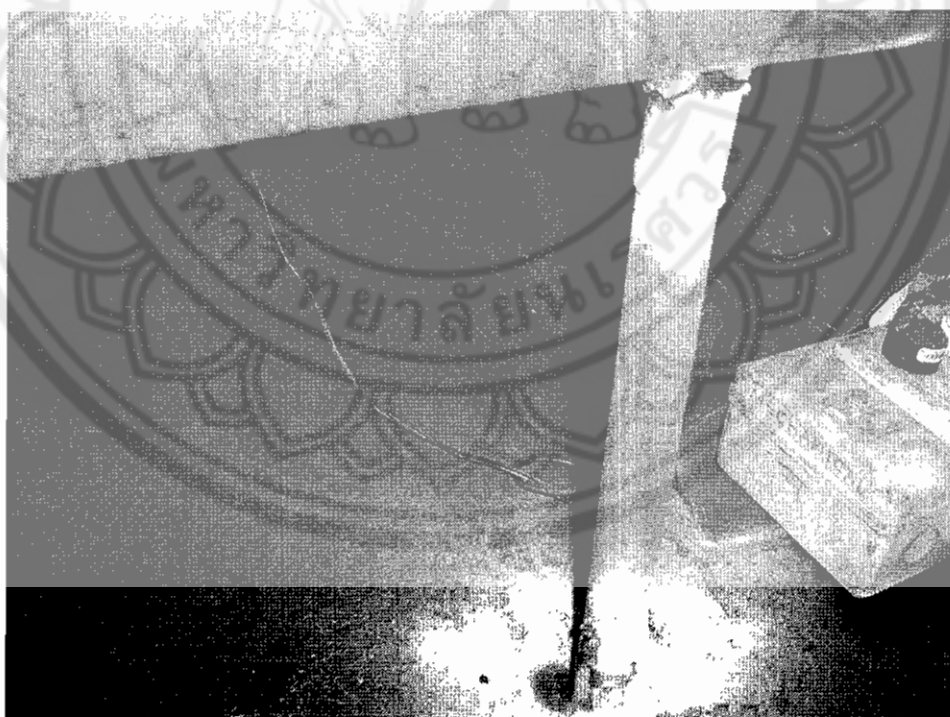
รูปที่ 4.10 การตรวจสอบ PT Test แนวตะเข็บรอยเชื่อมของเหล็กยึดท่อฉีดไอน้ำเพื่ออุ่นน้ำภายในถังน้ำป้อน

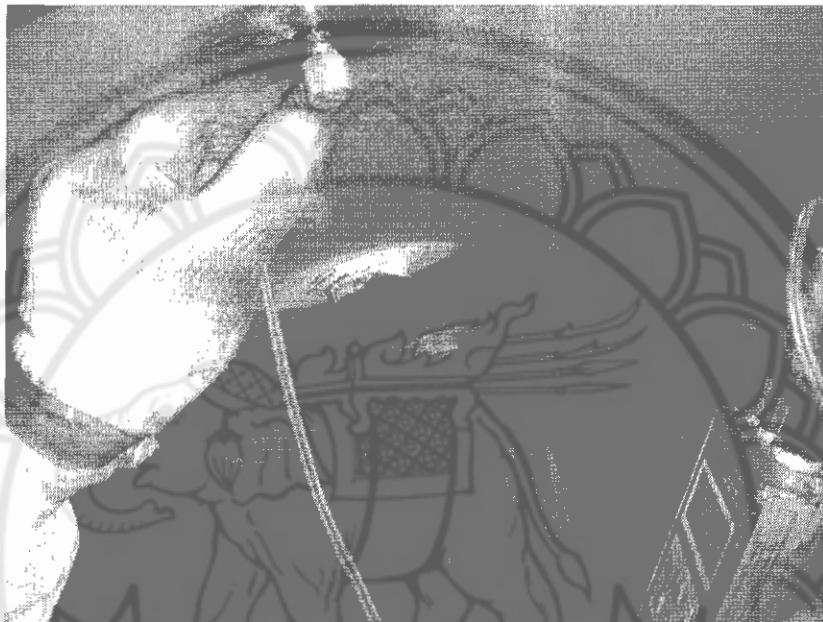
| ลำดับที่ | อุปกรณ์ | การตรวจสอบ | ผลการตรวจสอบและการแก้ไข |
|---|---|---|---|
| | | - UT Thickness Test | - ขนาดความหนาของผิวเหล็กต่ำสุด 15.60 mm อยู่ในระดับปกติ |

รูปที่ 4.11 การตรวจสอบ UT thickness test ผนังหม้อไอน้ำ

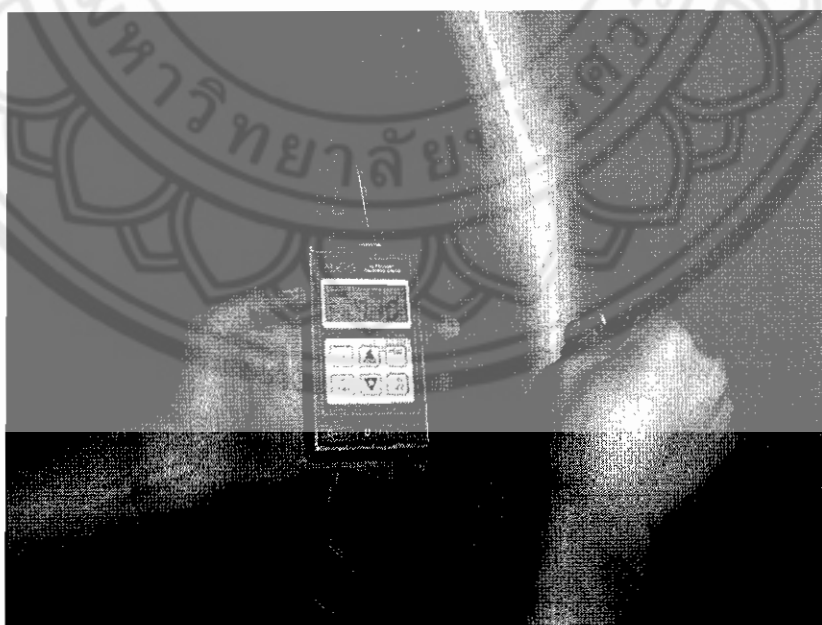
| ลำดับที่ | อุปกรณ์ | การตรวจสอบ | ผลการตรวจสอบและการแก้ไข |
|---|---|---|---|
| | 5.1 เบิล็อกถึงน้ำป้อนด้านใน<br>Feed Water Tank Shell<br>(Internal) | - สภาพทั่วไป<br>- ทำ PT Test แนวตะเข้บรอยเชื่อม<br>- UT Thickness Test | - มีสภาพพื้นผิวปกติแต่มีตะกอนเกาะบนพื้นผิวเล็กน้อย<br>- ไม่พบรอยร้าว ผลการตรวจสอบแสดงดังรูปที่ 4.9<br>- ขนาดความหนาของผิวเหล็กต่ำสุด 7.04 mm อยู่ในระดับปกติ<br>ผลการตรวจสอบแสดงในภาคผนวก ก.5 และรูปที่ 4.14 |

รูปที่ 4.14 การตรวจสอบ UT thickness test ผนังภายในของถังน้ำป้อน

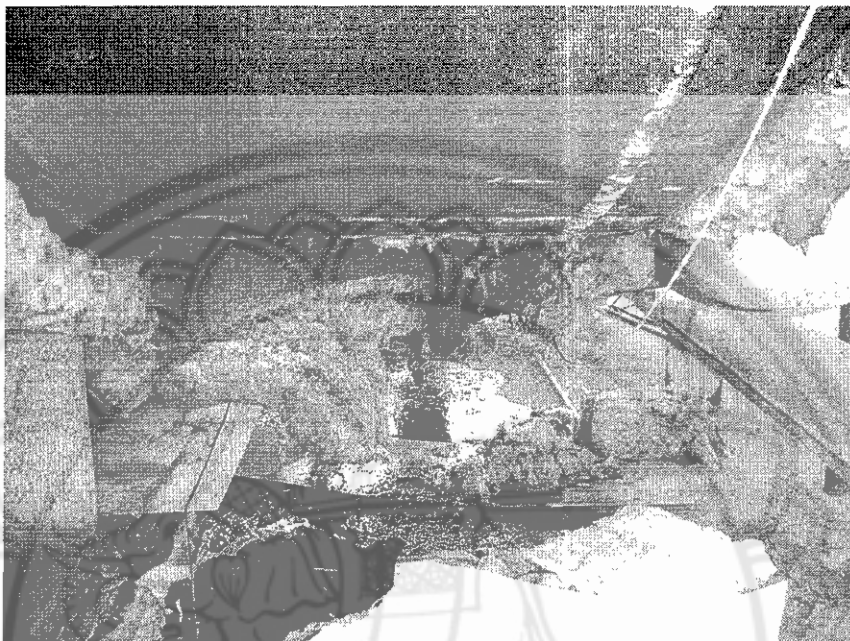
| ลำดับที่ | อุปกรณ์ | การตรวจสอบ | ผลการตรวจสอบและการแก้ไข |
|---|---|---|---|
| | | - สภาพทั่วไปภายนอก | - พบจุดรั่วบริเวณท่อระบายน้ำ ผลการตรวจสอบและซ่อมแซม |

รูปที่ 4.16 ท่อระบายน้ำหม้อไอน้ำสำรอง (ก่อนซ่อมแซม)

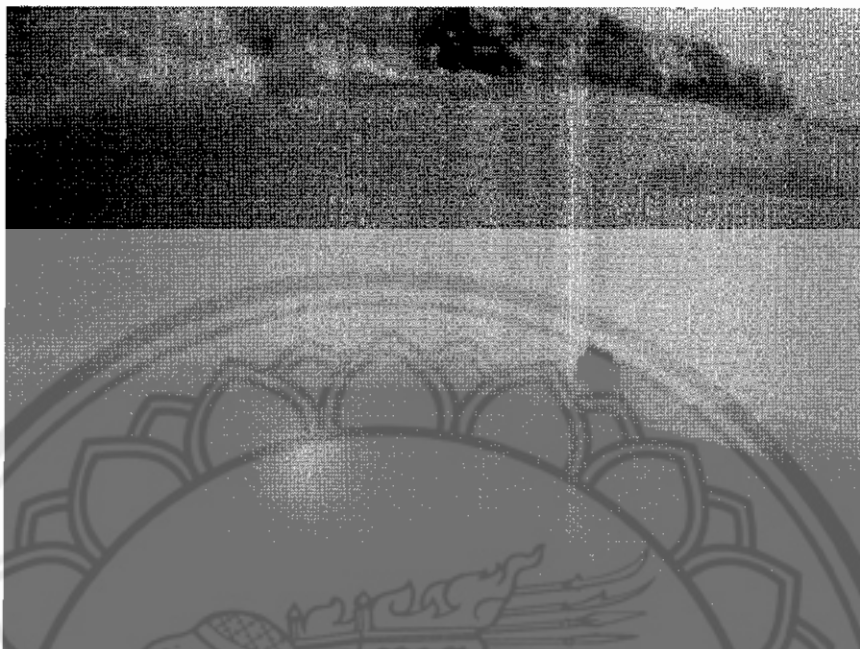
| ลำดับที่ | อุปกรณ์ | การตรวจสอบ | ผลการตรวจสอบและการแก้ไข |
|---|---|---|---|
| | | - สภาพทั่วไปภายใน | - มีสภาพพื้นผิวปกติแต่มีเขม่าเกาะบริเวณบนพื้นผิว |
| | | | ภายในเป็นจำนวนมาก ผลการตรวจสอบและแก้ไข |

รูปที่ 4.18 แสดงคราบเขม่าที่ติดภายในห้องเผาไหม้ (ก่อนทำความสะอาด)

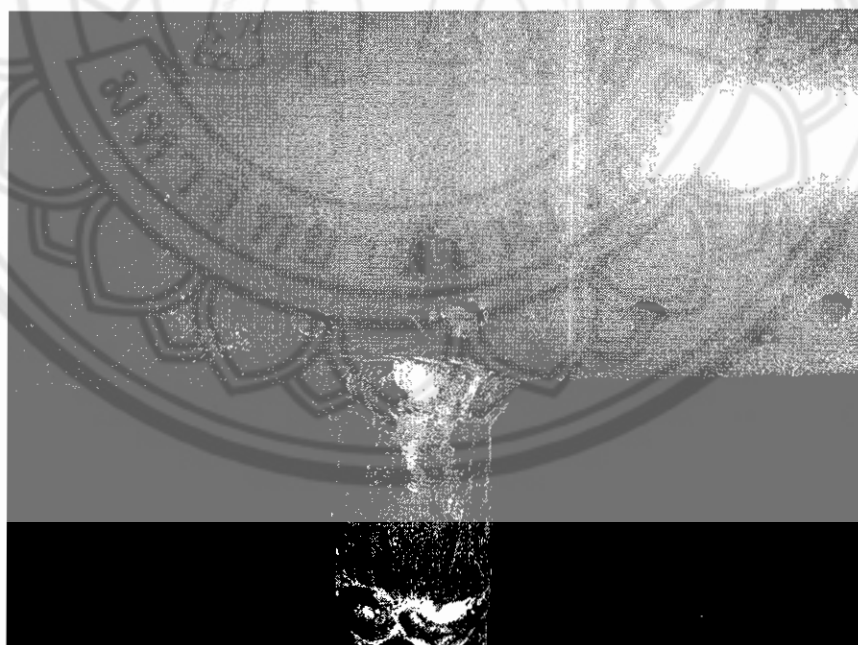
รูปที่ 4.21 แสดงจุดยึดท่อฉีดไอน้ำอุ่นน้ำป้อน (หลังซ่อมแซม)

| ลำดับที่ | อุปกรณ์ย่อย | บริเวณหลัก | วัสดุที่ใช้ |
|---|---|---|---|
| 2 | เหล็กยึดท่อถีดไอน้ำเพื่ออุ่นน้ำภายในถังน้ำป้อน | ถังน้ำป้อน | - ลวดเชื่อม TGS - 50 |

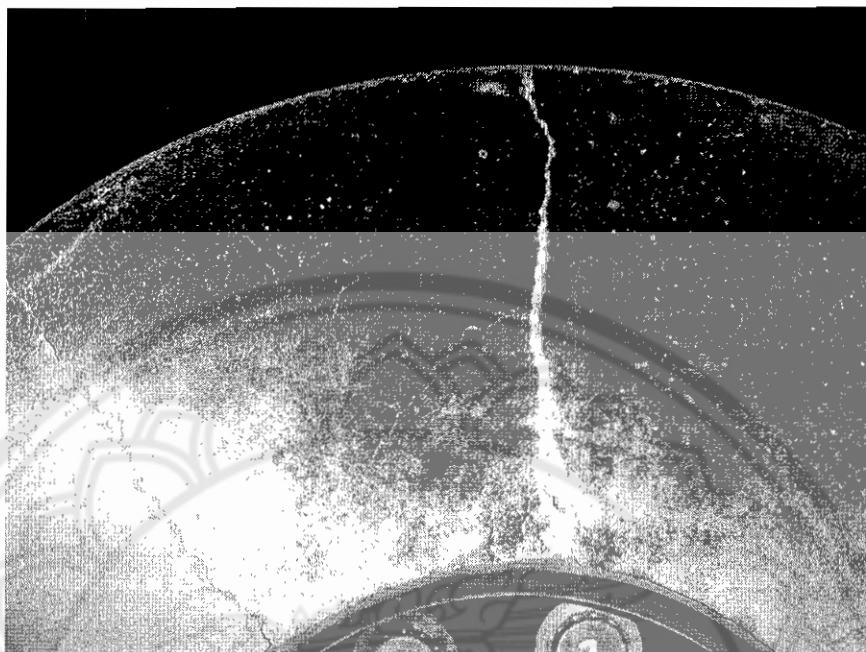
| ลำดับที่ | อุปกรณ์ | การตรวจสอบ | ผลการตรวจสอบและการแก้ไข |
|---|---|---|---|
| 6 | หัวเผา ( Burner ) | - สภาพทั่วไป | - พบรอยร้าวบริเวณผิวอิฐทนไฟ<br>ผลการตรวจสอบและแก้ไขแสดงดังรูปที่ 4.22 และรูปที่ 4.23 |

รูปที่ 4.22 รอยร้าวบริเวณอิฐทนไฟของถังน้ำป้อน (ก่อนซ่อมแซม)

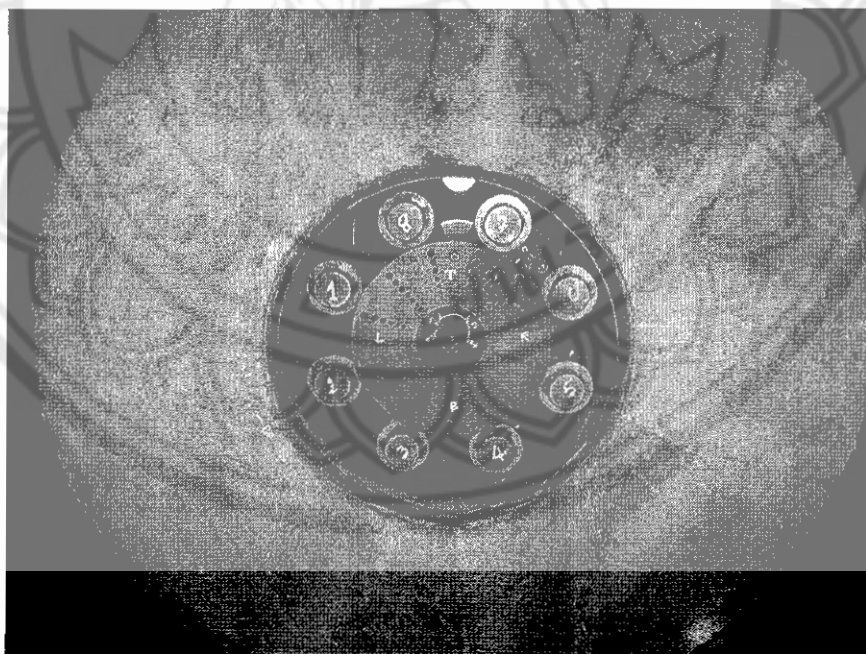
รูปที่ 4.23 อิฐทนไฟของถังน้ำป้อน (หลังซ่อมแซม)

| ลำดับที่ | อุปกรณ์ย่อย | บริเวณหลัก | วัสดุที่ใช้ |
|---|---|---|---|
| 3 | อิฐทนไฟ | หัวเผา | - อิฐทนไฟ |
| | | | High aluminar plastic |
| | | | BLU RAM TR |
| | | | LEV 10047 K 0025 #55 |

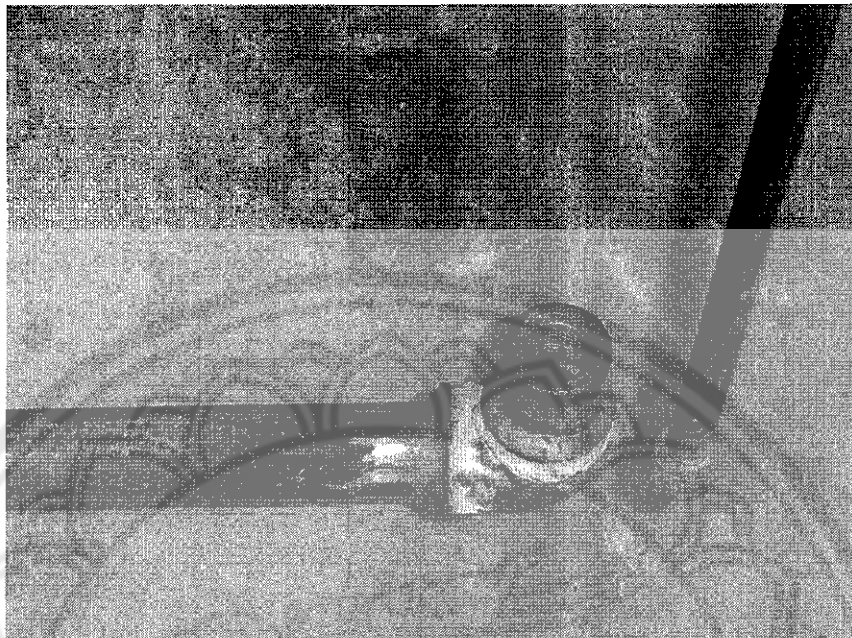
| ลำดับที่ | อุปกรณ์ | การตรวจสอบ | ผลการตรวจสอบและการแก้ไข |
|---|---|---|---|
| 11 | กระจกดูระดับน้ำ (Sight Glass ) | - สภาพทั่วไป | - พบรอยรั่วบริเวณกระจกดูระดับน้ำ<br>- พบรอยรั่วบริเวณท่อน้ำเข้ากระจกดูระดับน้ำ<br>ผลการแก้ไขแสดงดังรูปที่ 4.24 |

รูปที่ 4.24 ท่อน้ำเข้ากระจกดูระดับน้ำ (หลังซ่อมแซม)

| ลำดับที่ | อุปกรณ์ย่อย | บริเวณหลัก | วัสดุที่ใช้ |
|---|---|---|---|
| 4 | ท่อน้ำของกระจกดูระดับน้ำ | ท่อน้ำของกระจกดูระดับน้ำ | - ท่อสแตนเลส A106 Ø 3/4" x sch 40 |
| | | | - ลวดเชื่อม TGS - 50 |

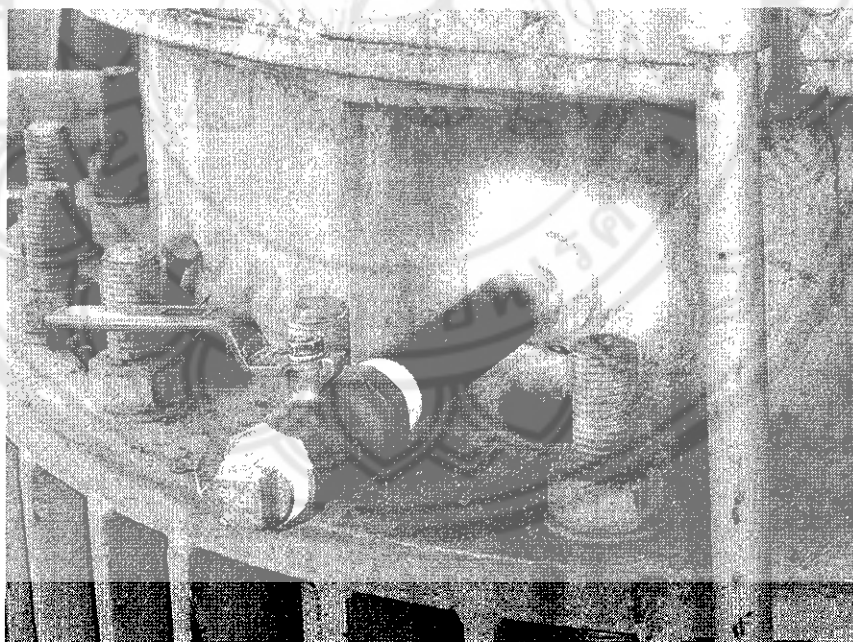
| ลำดับที่ | อุปกรณ์ | การตรวจสอบ | ผลการตรวจสอบและการแก้ไข |
|---|---|---|---|
| 12 | ปล่องควัน (Stack) | - สภาพทั่วไป | - พบน้ำขังภายในปล่องควัน ทำการติดตั้งท่อระบายน้ำข้าง<br>ดังแสดงในรูปที่ 4.25 |

รูปที่ 4.25 การติดตั้งท่อระบายน้ำข้างภายในปล่องควัน

| ลำดับที่ | อุปกรณ์ย่อย | บริเวณหลัก | วัสดุที่ใช้ |
|---|---|---|---|
| 5 | ท่อระบายน้ำข้างภายในปล่องควัน | ปล่องควัน | - ท่อสแตนเลส A106 Ø 1" |
| | | | - ลวดเชื่อม TGS - 50 |
