## บทที่ 4

### ผลการดำเนินงานและการวิเคราะห์

#### 4.4 ผลการตรวจสอบ

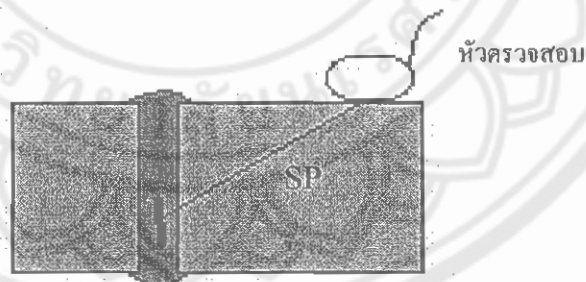
- โดยที่ A คือ ค่าที่ได้จากการตรวจสอบ (ค่าความถี่คลื่น (dB) ที่ปรับลดลงเหลือ 80%)  
B คือ ระดับอ้างอิงเทียบกับรู 1.5 มิลลิเมตร (ค่าความถี่คลื่นได้ทดสอบเทียบกับจุด F บนแท่ง CALIBRATION BLOCK V 1 ดังแสดงในรูป 3.1) ซึ่งมีค่าเท่ากับ 46 dB  
C คือ ค่าที่ได้จากการนำระยะทางที่คลื่นเดินทางจากหัวตรวจสอบจนถึงความบกพร่องในแนวเชื่อม (Sound Path) ซึ่งใช้สัญลักษณ์แทนว่า SP ดังแสดงในรูปที่ 4.1 ซึ่งค่า C สามารถคำนวณได้จากสมการที่ 4.2

รูปที่ 4.1 แสดงระยะทางที่คลื่นเดินทางจากหัวตรวจสอบจนถึงข้อบกพร่องในแนวเชื่อม

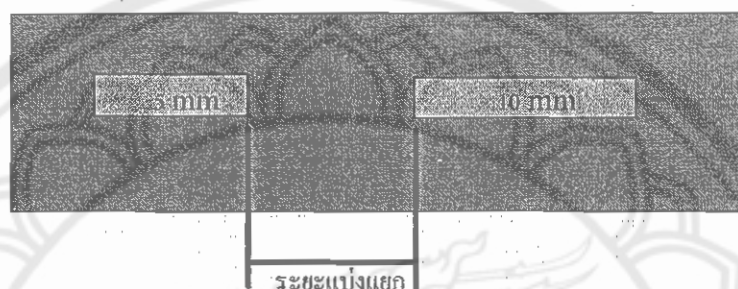
2.1 ความบกพร่องในระดับ B และระดับ C จะต้องห่างกันอย่างน้อย  $2L$  เมื่อ  $L$  คือความยาวของความบกพร่องที่ยาวที่สุด เว้นแต่จะมีความบกพร่องมากกว่าหนึ่งความบกพร่องจะต้องมีระยะห่างกันน้อยที่สุด  $2L$  แต่เมื่อรวมความยาวความบกพร่องและระยะแบ่งแยกมีค่าเท่ากับหรือน้อยกว่าความยาวที่ยอมรับได้มากที่สุด ได้ข้อกำหนดในระดับ B และระดับ C ความบกพร่องดังกล่าวได้รับการพิจารณาให้เป็นความบกพร่องแบบเดี่ยวที่ยอมรับได้ดังแสดงในรูปที่ 4.2

รูปที่ 4.2 แสดงความบกพร่องในแนวเชื่อม

สมมติว่าความบกพร่องข้างบนเป็นระดับ B ซึ่งกำหนดว่าถ้ามีความยาวมากกว่า 20 มิลลิเมตร จะไม่ยอมรับ ดังแสดงในรูปที่ 4.3 ถ้าระยะแบ่งแยกเท่ากับ 5 มิลลิเมตร เมื่อรวมกับความบกพร่องทั้งสอง  $5+5+10 = 20$  มิลลิเมตร ถือว่าความบกพร่องข้างบนนี้ประเมินค่าเป็นแบบเดี่ยวซึ่งยอมรับได้ แต่ถ้าความบกพร่องสองอันหรือมากกว่ารวมกับระยะแบ่งแยกแล้วมากกว่า 20 มิลลิเมตร จะไม่ยอมรับ ถ้าระยะแบ่งแยกเท่ากับ 8 มิลลิเมตร เมื่อรวมกับความบกพร่องทั้งสอง  $5+8+10 = 23$  มิลลิเมตร จะไม่ยอมรับ

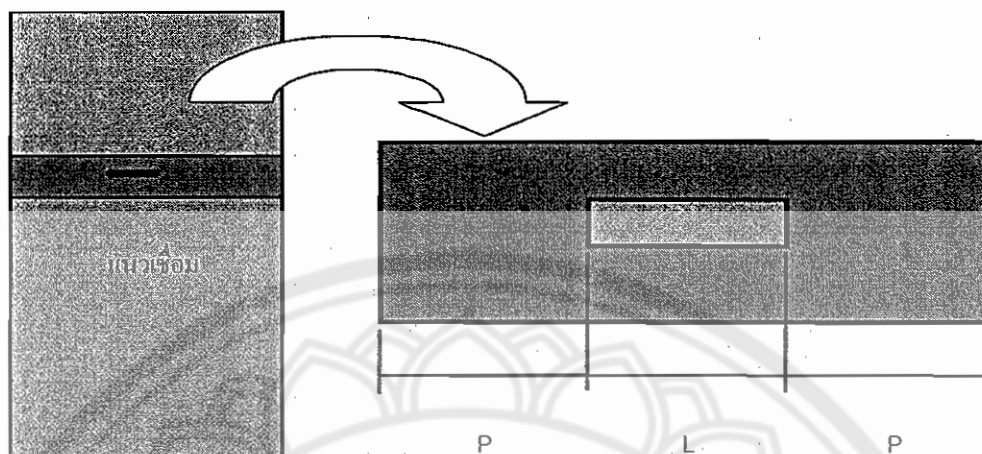
1. ความบกพร่องในระดับ B และ ในระดับ C จะต้องไม่เริ่มต้นที่ระยะ  $2L$  จากด้านปลายของงานเชื่อมซึ่งนำไปสู่แรงดึงเกิน เมื่อ  $L$  คือความยาวของความบกพร่องที่ยาวที่สุด ความยาวของความบกพร่อง จะต้องน้อยกว่าระยะ  $P$  จะต้องไม่เริ่มต้นที่  $2L$  ถ้าเริ่มที่  $2L$  จะไม่ยอมรับดังแสดงในรูปที่ 4.4

รูปที่ 4.3 แสดงระยะความบกพร่องในแนวเชื่อม

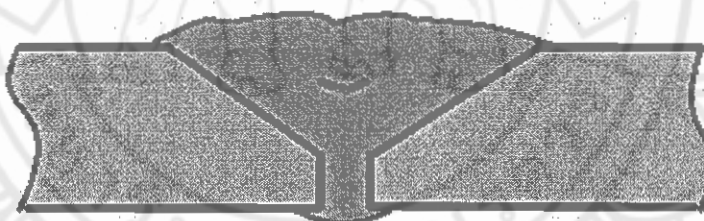
2. ความบกพร่องซึ่งตรวจพบในผิวหน้าของรอยต่อชนคู่ปาก ต้องประเมินโดยใช้อัตราประเมินผลที่มีความไวมากขึ้น 4 dB เมื่องานการเชื่อมกำหนดให้เป็นงานเชื่อมแบบ Tensile โดยหักลบออก 4 dB ตอนคำนวณ

รูปที่ 4.4 แสดงความบกพร่องในแนวเชื่อมรอยต่อชนคู่ปาก
