## บทที่ 4

### ผลการศึกษา

#### 4.1 สภาพปัญหาและข้อเสนอแนะของพื้นที่จุดเสี่ยง

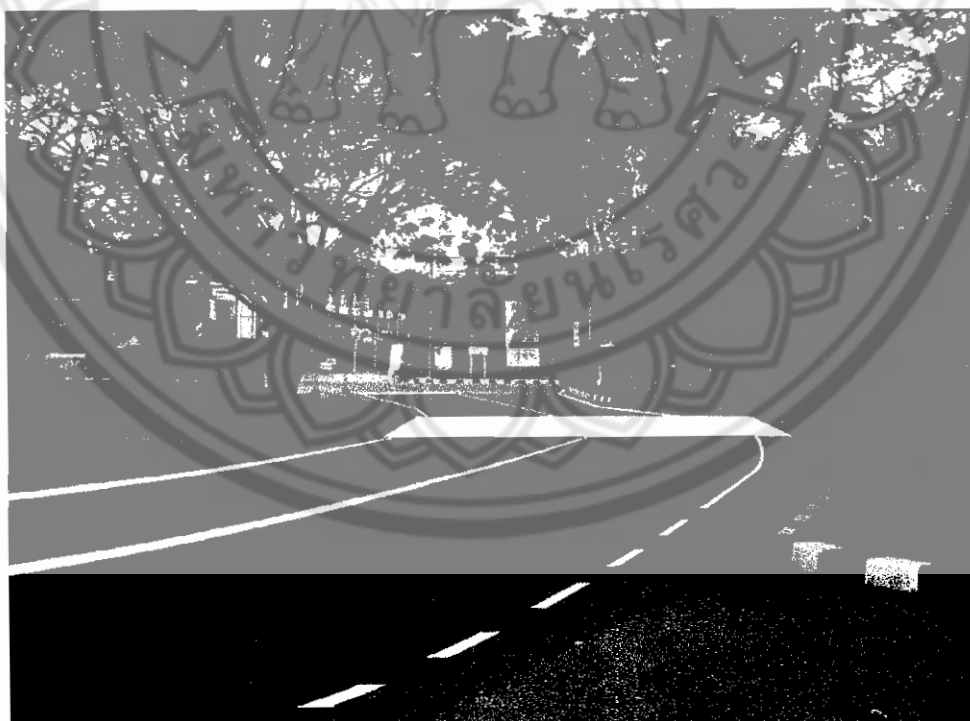
รูปที่ 4.14 แสดงรูปหลังปรับปรุงจากประตู 5 มุ่งสู่แยกคณะมนุษยศาสตร์

| จุดเสี่ยง | ปัญหา | ข้อเสนอแนะ | หมายเหตุ |
|---|---|---|---|
| แยกคณะ<br>มนุษยศาสตร์ | <b>1. ป้าย</b><br>1.1 ป้ายชำรุด<br>1.2 ป้ายประกาศ<br>ติดตั้งไม่เหมาะสม<br><b>2. เครื่องหมายบน<br/> ผิวทางจราจร</b><br>2.1 เส้นแบ่งช่อง<br>จราจรไม่ชัดเจน<br>2.2 ลูกศรบนผิวทาง<br>ระบุทางแยกไม่มี<br><b>3. ผิวถนน</b><br>3.1 ผิวถนนขรุขระ<br>เสียหายเนื่องจากการ<br>ช่อมบ่ารุง<br><b>4. ลักษณะทั่วไป<br/> ของทางแยกอื่น ๆ</b><br><b>5. อื่นๆ</b> | <b>1. ป้าย</b><br>1.1ปรับปรุงแก้ไขป้าย<br>ที่ชำรุดให้ดีกว่าเดิม<br>1.2แจ้งผู้ดูแลในการ<br>ติดตั้งป้ายประกาศให้<br>มาย้ายป้ายโดยด่วน<br><b>2. เครื่องหมายบนผิว<br/> จราจร</b><br>2.1 ช่อมแซม<br>เครื่องหมายจราจรบน<br>ผิวทางให้อยู่ในสภาพ<br>ที่ชัดเจนและเหมาะสมแก่<br>การใช้งาน<br><b>3. ผิวถนน</b><br>3.1 ปรับปรุงซ่อมแซม<br>ผิวจราจรที่ชำรุดให้อยู่<br>ในสภาพที่ราบเรียบ<br>โดยใช้ชนิดของผิวทาง<br>ที่เป็นประเภทเดียวกัน | แยกคณะมนุษยศาสตร์<br>ได้แก้ไขปัญหาแสดง<br>ไว้ในรูปที่ 4.10, 4.12<br>และ 4.14 |

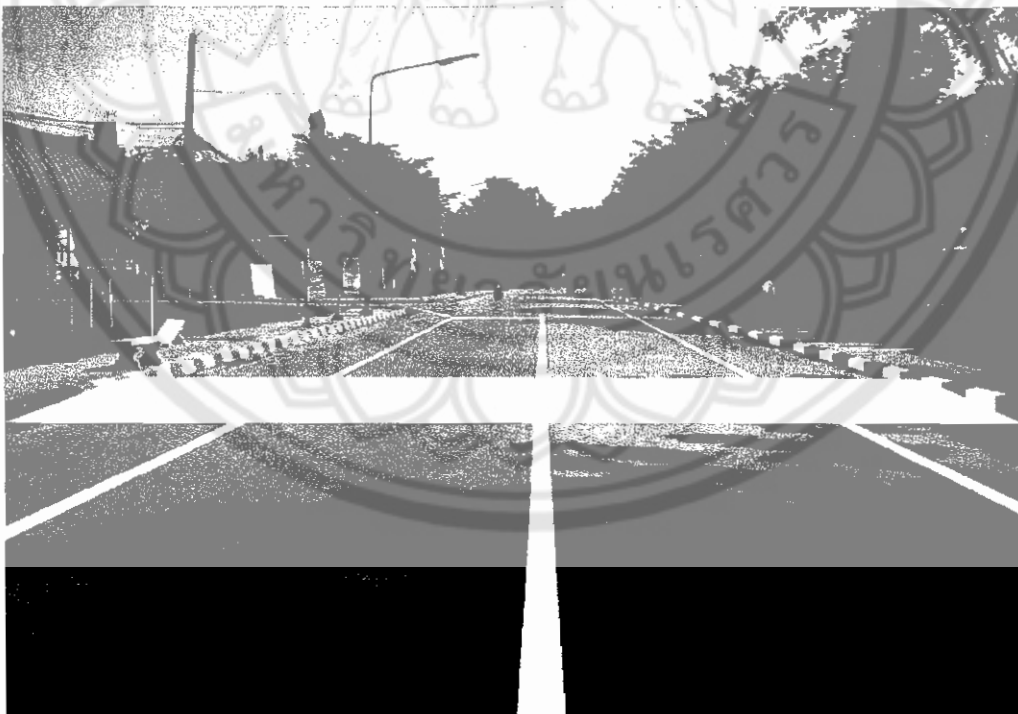
รูปที่ 4.18 แสดงรูปหลังปรับปรุงในมหาวิทยาลัยนเรศวรมุ่งสู่แยกคณะวิศวกรรมศาสตร์

| จุดเสี่ยง | ปัญหา | ข้อเสนอแนะ | หมายเหตุ |
|---|---|---|---|
| แยกคณะ<br>วิศวกรรมศา<br>สตร์ | <p><b>1. ป้าย</b></p> <p>ป้ายโฆษณาบดบังระยะ<br/>การมองเห็น</p> <p>ไม่มีป้ายบอกทางแยก</p> <p>ไม่มีป้ายบอกเนินชะลอ<br/>ความเร็ว</p> <p>ป้ายชำรุด</p> <p>ความสูงของป้ายไม่ได้<br/>มาตรฐาน</p> <p><b>2. เครื่องหมายบนผิวทาง</b></p> <p>จราจร</p> <p>เส้นแบ่งช่องจราจร ไม่<br/>ชัดเจน</p> <p>ไม่มีเส้นขอบทาง</p> <p>สีขอบทางไม่ชัดเจน</p> <p>เส้นชะลอความเร็วไม่<br/>ชัดเจน</p> <p><b>3. ผิวถนน</b></p> <p>ผิวทางชำรุด เป็นหลุม<br/>เนื่องจากมีช่องระบายน้ำ</p> <p><b>4. ลักษณะทั่วไปของทาง<br/>แยก</b></p> <p>4.1 รัศมีเลี้ยวซ้ายเล็กเกินไป</p> <p><b>5. อื่น ๆ</b></p> <p>5.1 จอครถไม่เป็นระเบียบ</p> | <p><b>1.ป้าย</b></p> <p>1.1 แจ้งผู้ดูแลในการ<br/>ติดตั้งป้ายประกาศให้มา<br/>ย้ายป้ายโดยด่วน</p> <p>1.2 พิจารณาติดตั้งป้าย<br/>เครื่องหมายจราจรก่อน<br/>ถึงทางโค้งก่อน30เมตร</p> <p>1.3 พิจารณาติดตั้งป้าย<br/>ก่อนถึงเนินชะลอความ<br/>เร็ว</p> <p>1.4 ปรับปรุงแก้ไขป้ายที่<br/>ชำรุดให้ดีกว่าเดิม</p> <p>1.5 ปรับปรุงความสูง<br/>ของป้ายให้ได้มาตรฐาน</p> <p><b>2.เครื่องหมายบนผิว<br/>จราจร</b></p> <p>2.1 ซ่อมแซมเครื่องหมาย<br/>จราจรบนผิวทางให้อยู่<br/>ในสภาพที่ชัดเจนและ<br/>เหมาะสมแก่การใช้งาน</p> <p><b>3.ผิวถนน</b></p> <p>3.1 ปรับปรุงซ่อมแซมผิว<br/>จราจรที่ชำรุดให้อยู่ใน<br/>สภาพที่ราบเรียบโดยใช้<br/>ชนิดของผิวทางที่เป็น</p> | <p>แยกคณะ<br/>วิศวกรรมศาสตร์</p> <p>ได้แก้ไขปัญหา<br/>แสดงไว้ในรูปที่<br/>4.16, 4.18, 4.20,<br/>4.22 และ 4.24</p> |

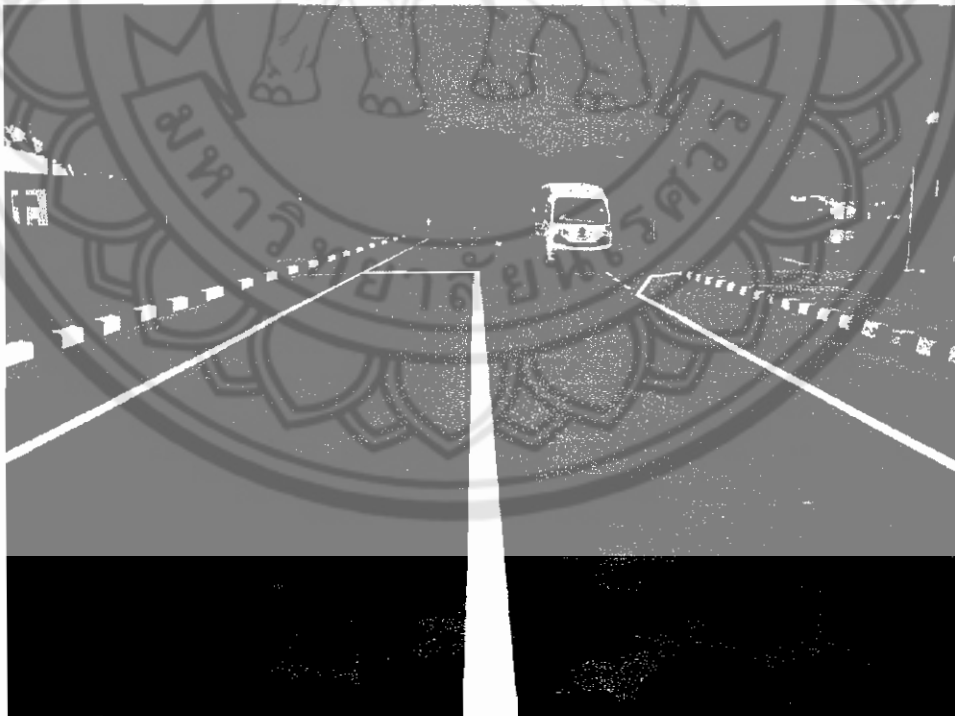
รูปที่ 4.20 แสดงรูปหลังปรับปรุงหน้าร้านอาหารไพลิน

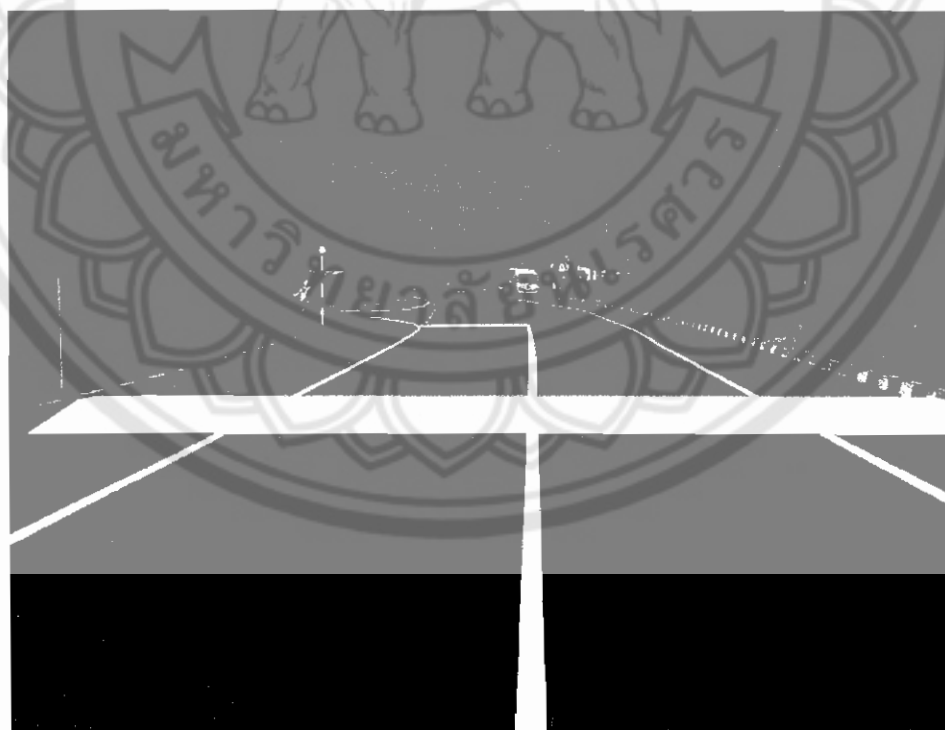
รูปที่ 4.22 แสดงรูปหลังปรับปรุงจากหอพักนิสิตม้งสู่แยกคณะวิศวกรรมศาสตร์

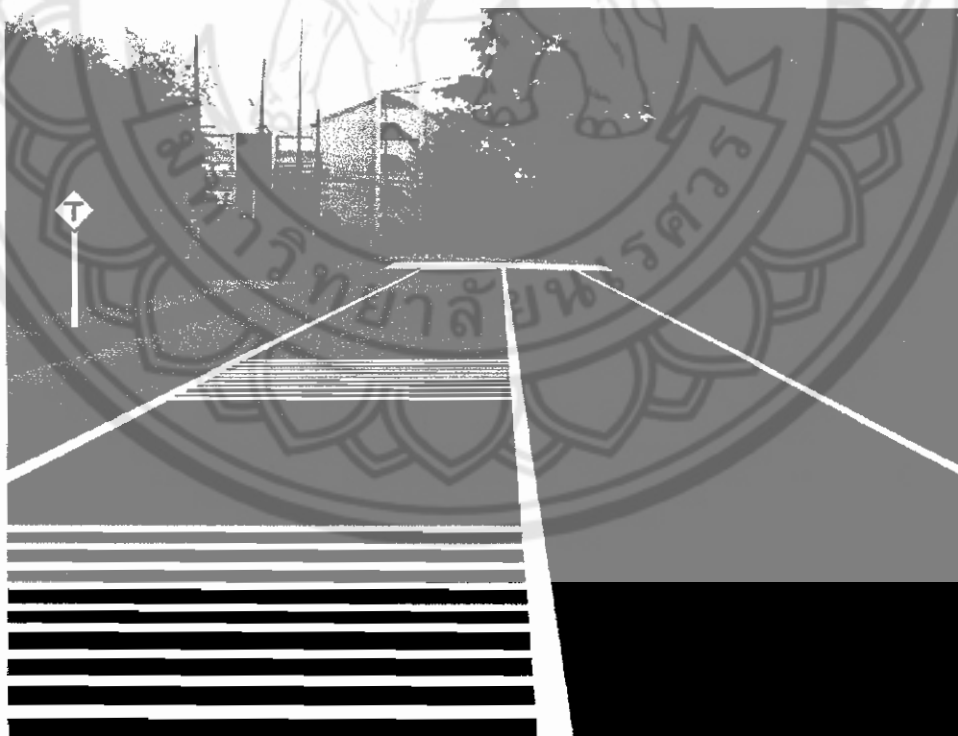
รูปที่ 4.24 แสดงรูปหลังปรับปรุงจากปฏิบัติการวิศวกรรมมุ่งสู่แยกคณะวิศวกรรมศาสตร์

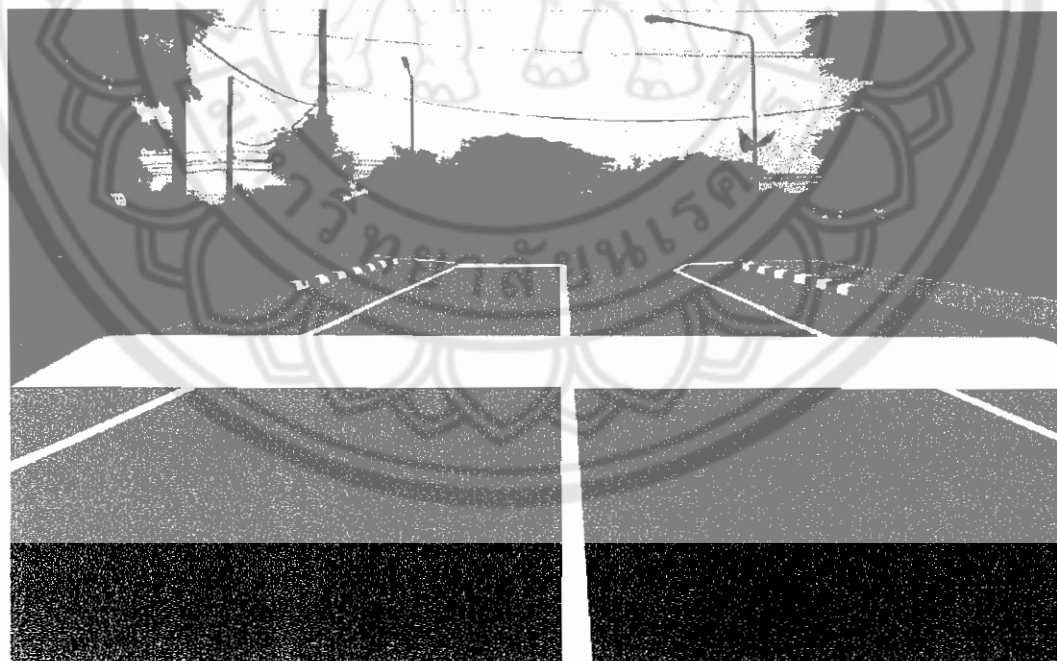
รูปที่ 4.26 แสดงรูปก่อนปรับปรุงจากแยกตึกเคมีมุ่งสู่แยกตึกคณิตศาสตร์

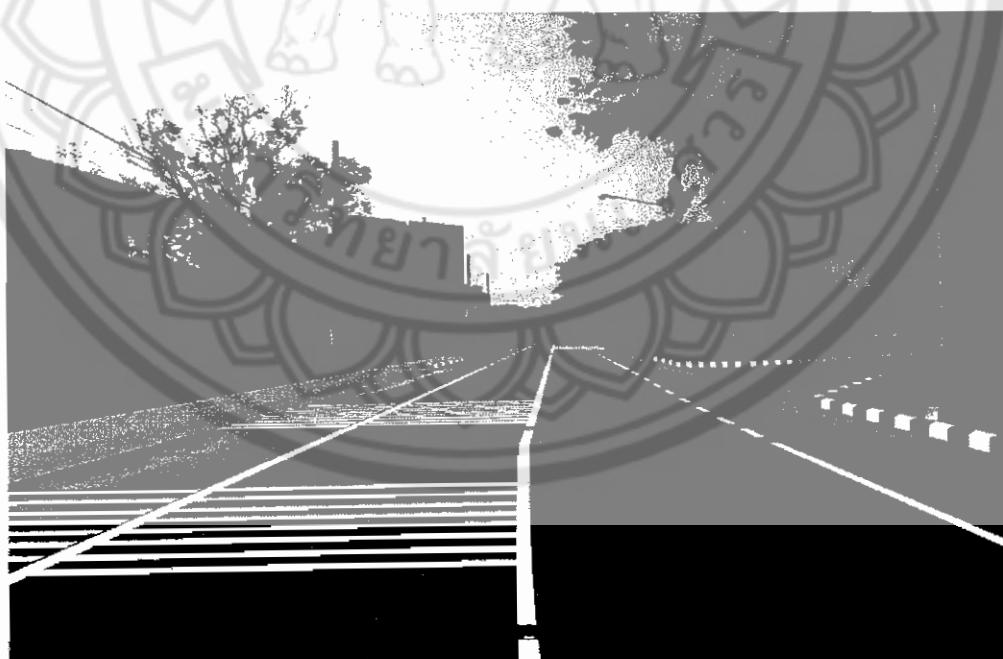
รูปที่ 4.28 แสดงรูปหลังปรับปรุงจากปฏิบัติการวิศวกรรมมุ่งสู่แยกตึกเคมี

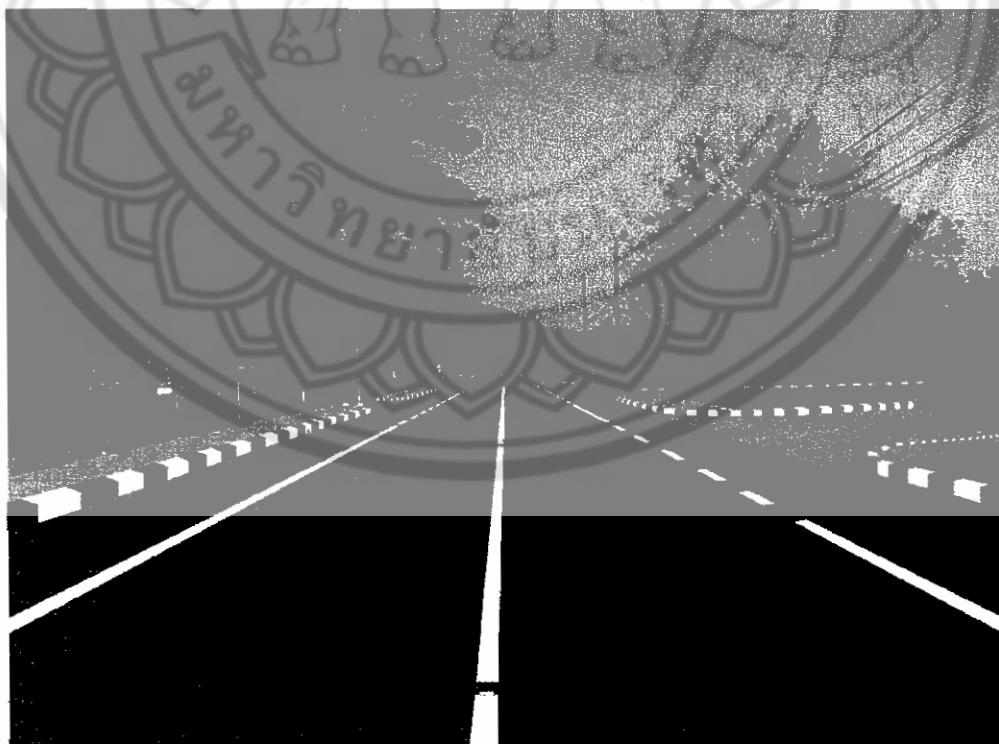
รูปที่ 4.30 แสดงรูปหลังปรับปรุงจากตึกคณิตศาสตร์มุ่งสู่แยกตึกเคมี

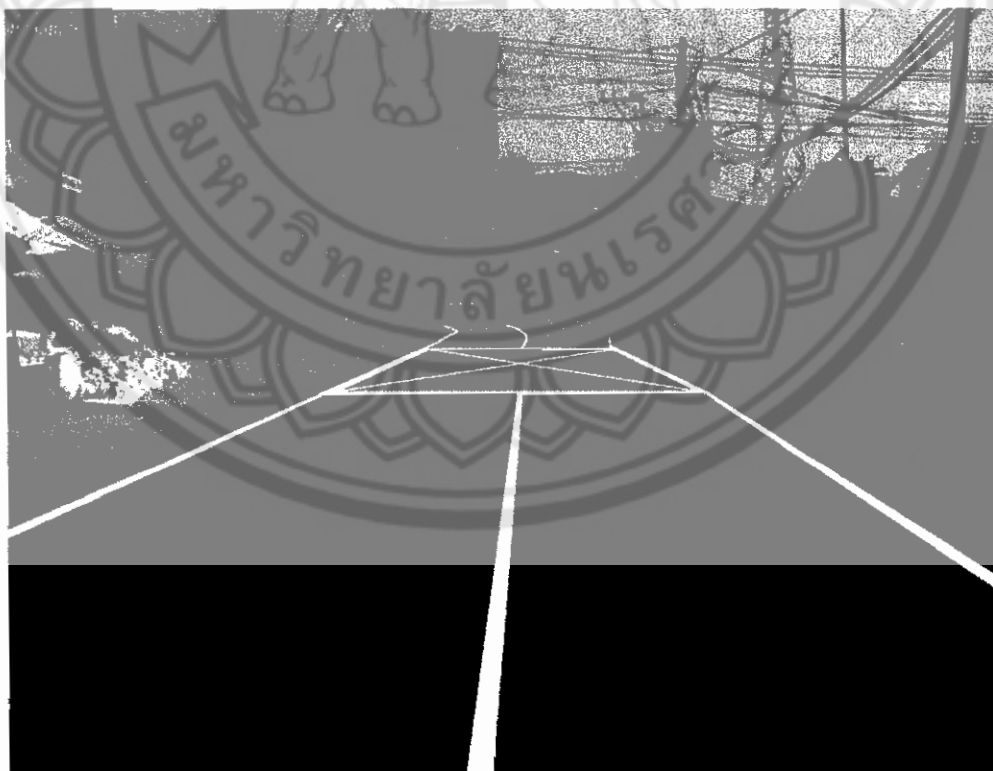
รูปที่ 4.32 แสดงรูปหลังปรับปรุงจากแยกประตู 5 มุ่งสู่แยกประตู 4

| จุดเสี่ยง | ปัญหา | ข้อเสนอแนะ | หมายเหตุ |
|---|---|---|---|
| แยกประตู 4 | <b>1 ป้าย</b><br>1.1 ไม่มีป้ายจราจร<br><b>2. เครื่องหมายบนผิวทางจราจร</b><br>2.1 เส้นแบ่งช่องจราจรไม่ชัดเจน<br>2.2 เส้นไหล่ทางไม่ชัดเจน<br><b>3. ผิวถนน</b><br>ผิวถนนชำรุด<br>ผิวทางไม่เรียบ<br><b>4. ลักษณะทั่วไปของทางแยก</b><br>4.1 รัศมีเลี้ยวซ้ายเล็กเกินไป<br><b>5. อื่นๆ</b><br>5.1 มีสิ่งกีดขวางบนถนนจอดรถไม่เป็นระเบียบ | <b>1. ป้าย</b><br>1.1 พิจารณาดัดตั้งป้ายจราจรโดยด่วนเพื่อไม่ให้เกิดอันตรายในจุดนั้น<br><b>2. เครื่องหมายบนผิวจราจร</b><br>2.1 ซ่อมแซมเครื่องหมายจราจรบนผิวทางให้อยู่ในสภาพที่ชัดเจนและเหมาะสมแก่การใช้งาน<br><b>3. ผิวถนน</b><br>3.1 ปรับปรุงซ่อมแซมผิวจราจรที่ชำรุดให้อยู่ในสภาพที่ราบเรียบโดยใช้ชนิดของผิวทางที่เป็นประเภทเดียวกัน<br><b>4. ลักษณะทั่วไปของทางแยก</b><br>4.1 พิจารณาแก้ไขหารัศมีการเลี้ยวว่าระยะเลี้ยวให้เหมาะสม<br><b>5. อื่นๆ</b><br>5.1 ดัดตั้งป้ายห้ามจอดในบริเวณนั้น | แยกประตู 4 ได้แก้ไข<br>ปัญหาแสดงไว้ในรูปที่ 4.32 และ 4.34 |

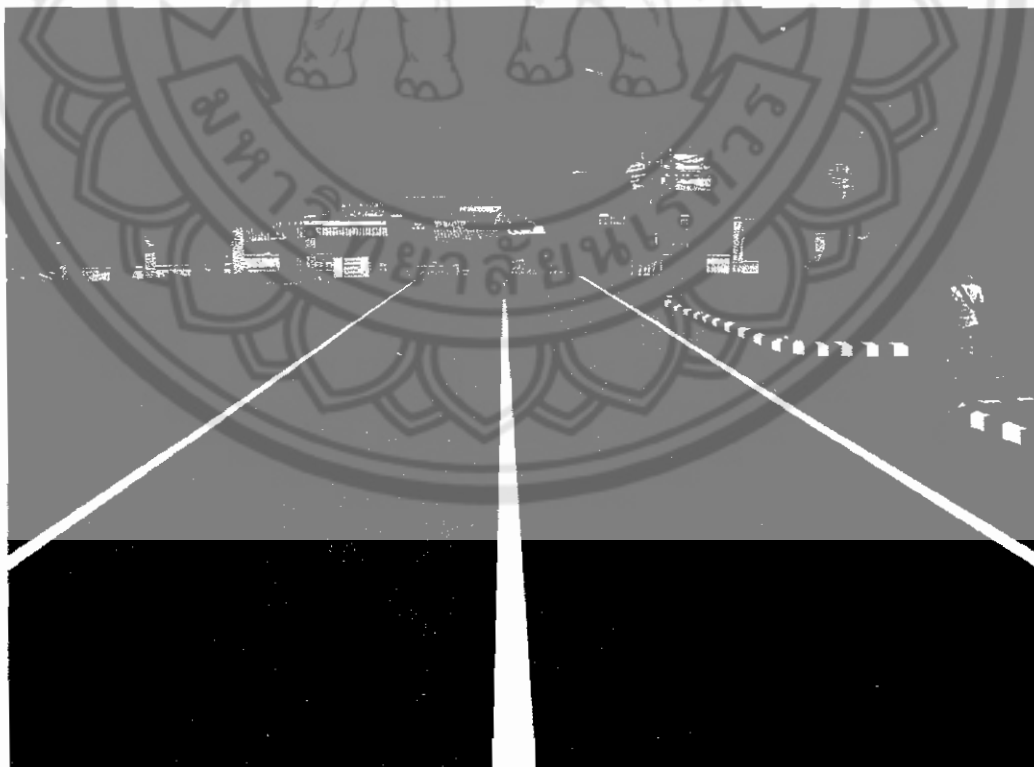
รูปที่ 4.34 แสดงรูปหลังปรับปรุงจากแยกถนนวิศวกรรมศาสตร์มุ่งสู่แยกประตู 4

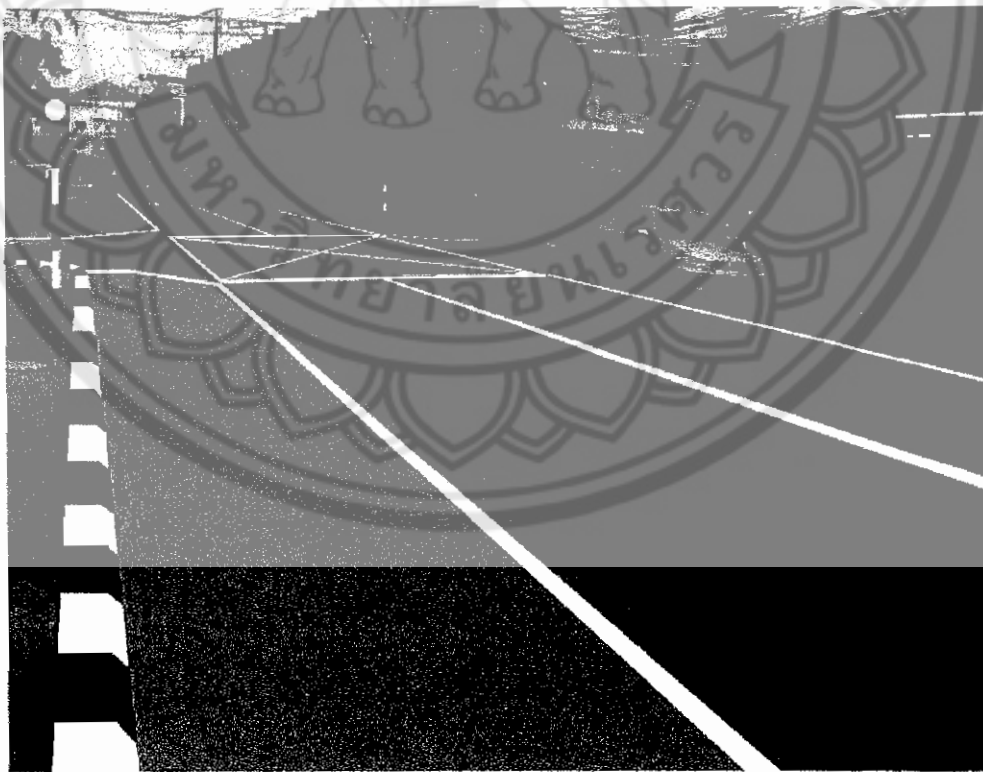
รูปที่ 4.36 แสดงรูปก่อนปรับปรุงจากแยกคณะวิศวกรรมศาสตร์มุ่งสู่แยกประตู 5

| จุดเสี่ยง | ปัญหา | ข้อเสนอแนะ | หมายเหตุ |
|---|---|---|---|
| แยกประตู 5 | <b>1. ป้าย</b><br>1.1 ไม่มีป้ายจราจร<br><b>2. เครื่องหมายบนผิวทางจราจร</b><br>2.1 เส้นแบ่งช่องจราจรไม่ชัดเจน<br>2.2 เส้นไหล่ทางไม่ชัดเจน<br>2.3 ไม่มีเส้นชะลอความเร็ว<br>2.4 เน้นชะลอความเร็วชำรุด<br><b>3. ผิวถนน</b><br>3.1 ผิวทางชำรุด<br>3.2 ผิวทางไม่เท่ากัน<br><b>4. ลักษณะทั่วไปของทางแยก</b><br>4.1 รัศมีเลี้ยวเล็กเกินไป<br><b>5. อื่นๆ</b><br>5.1 มีสิ่งกีดขวางบนถนนจอดรถไม่เป็นระเบียบ | <b>1. ป้าย</b><br>1.1 พิจารณาติดตั้งป้ายจราจรโดยด่วนเพื่อไม่ให้เกิดอันตรายในจุดนั้น<br><b>2. เครื่องหมายบนผิวทางจราจร</b><br>2.1 ซ่อมแซมเครื่องหมายจราจรบนผิวทางให้อยู่ในสภาพที่ชัดเจนและเหมาะสมแก่การใช้งาน<br><b>3. ผิวถนน</b><br>3.1 ปรับปรุงซ่อมแซมผิวจราจรที่ชำรุดให้อยู่ในสภาพที่ราบเรียบโดยใช้ชนิดของผิวทางที่เป็นประเภทเดียวกัน<br><b>4. ลักษณะทั่วไปของทางแยก</b><br>4.1 พิจารณาแก้ไขปัญหารัศมีการเลี้ยวว่าระยะเลี้ยวให้เหมาะสม<br><b>5. อื่นๆ</b><br>5.1 ติดตั้งป้ายห้ามจอดในบริเวณนั้น<br>5.2 จัดเส้นแบ่งช่องการจอด รถให้ชัดเจน | แยกประตู 5 ได้แก้ไข<br>ปัญหาแสดงไว้ในรูปที่ 4.36, 4.38 และ 4.40 |

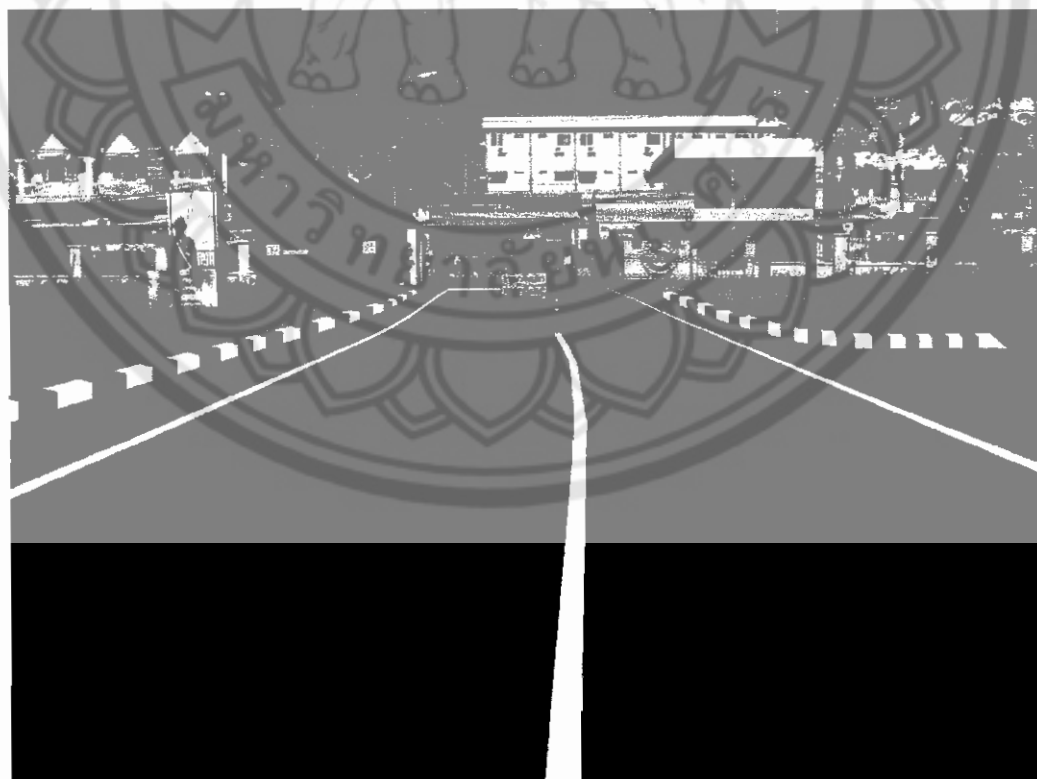
รูปที่ 4.38 แสดงรูปหลังปรับปรุงจากแยกถนนมนุษยศาสตร์มุ่งสู่แยกประตู 5

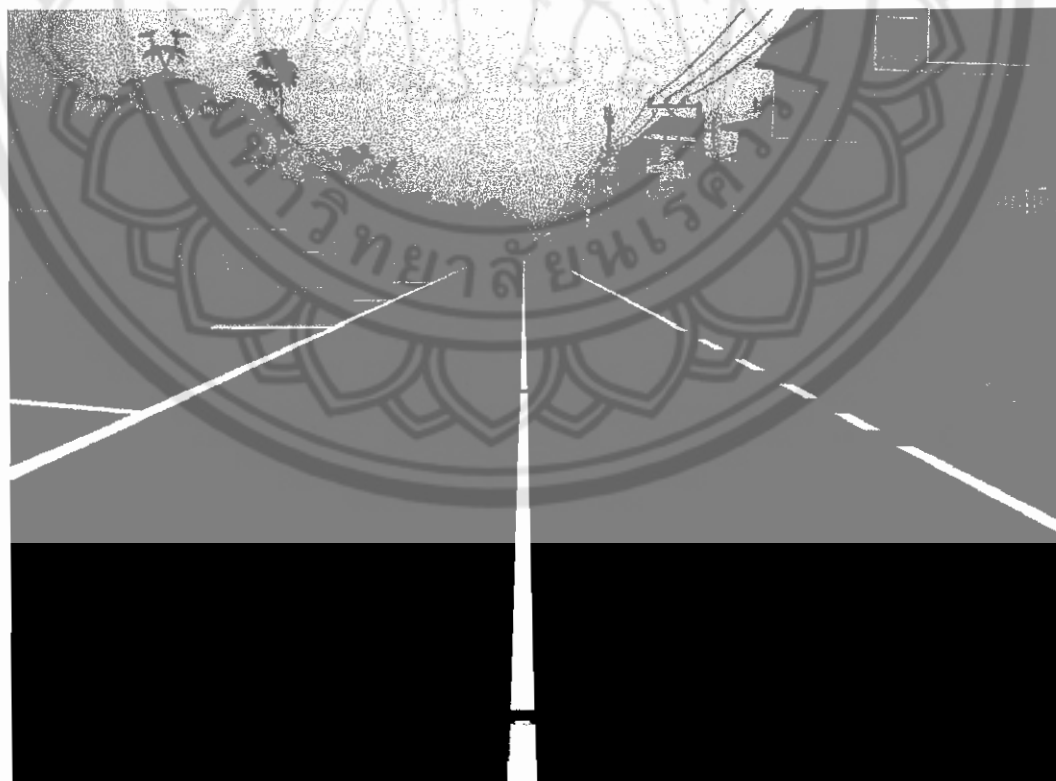
รูปที่ 4.40 แสดงรูปหลังปรับปรุงข้างมหาวิทยาลัยนเรศวรจากแยกประตู 4 มุ่งสู่แยกประตู 5

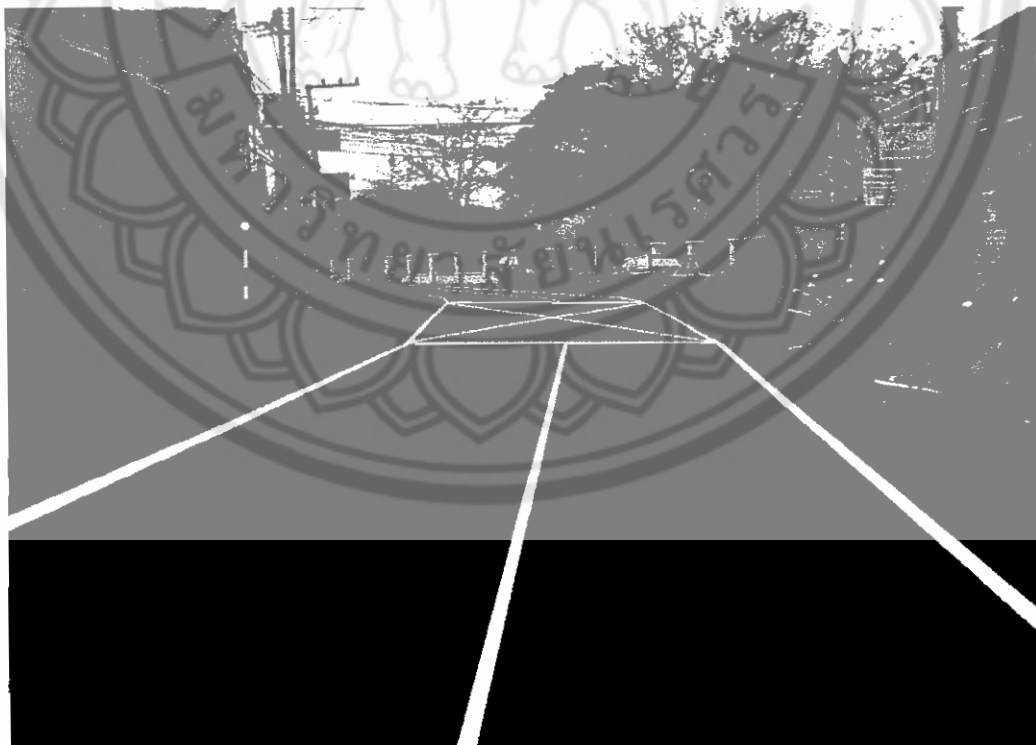
รูปที่ 4.44 แสดงรูปหลังปรับปรุงจากแยกป้อมตำรวจชุมชนมุ่งสู่แยก NU plaza

| จุดเสี่ยง | ปัญหา | ข้อเสนอแนะ | หมายเหตุ |
|---|---|---|---|
| NU Plaza | <b>1. ป้าย</b><br>1.1 ไม่มีป้ายจราจร<br><b>2. เครื่องหมายบนผิวทาง</b><br>จราจร<br>2.1 เส้นแบ่งช่องจราจรไม่ชัดเจน<br>2.2 เส้นไหล่ทางไม่ชัดเจน<br>2.3 ไม่มีเส้นชะลอความเร็ว<br><b>3. ผิวถนน</b><br>3.1 ผิวทางชำรุด<br>3.2 ผิวทางไม่เท่ากัน<br><b>4. ลักษณะทั่วไปของทางแยก</b><br>4.1 รัศมีเลี้ยวเล็กเกินไป<br>4.2 ทางแคบ<br><b>5. อื่น ๆ</b><br>5.1 มีสิ่งกีดขวางบนถนนจราจรไม่เป็นระเบียบ | <b>1. ป้าย</b><br>1.1 พิจารณาดัดตั้งป้ายจราจรโดยด่วนเพื่อไม่ให้เกิดอันตรายในจุดนั้น<br><b>2. เครื่องหมายบนผิวจราจร</b><br>2.1 ซ่อมแซมเครื่องหมายจราจรบนผิวทางให้อยู่ในสภาพที่ชัดเจนและเหมาะสมแก่การใช้งาน<br><b>3. ผิวถนน</b><br>3.1 ปรับปรุงซ่อมแซมผิวจราจรที่ชำรุดให้อยู่ในสภาพที่ราบเรียบโดยใช้ชนิดของผิวทางที่เป็นประเภทเดียวกัน<br><b>4. ลักษณะทั่วไปของทางแยก</b><br>4.1 พิจารณาแก้ไขปัญหารัศมีการเลี้ยวเพื่อระยะเลี้ยวเหมาะสม สม<br>4.2 พิจารณาขยายทางให้กว้างตามมาตรฐานให้เหมาะสมในการจราจร<br><b>5. อื่น ๆ</b><br>5.1 ดัดตั้งป้ายห้ามจอดในบริเวณนั้น<br>5.1 จัดเส้นแบ่งช่องการจราจรให้ชัดเจน | NU Plaza ได้แก้ไขปัญหาดังกล่าวไว้ในรูปที่ 4.42 และ 4.44 |

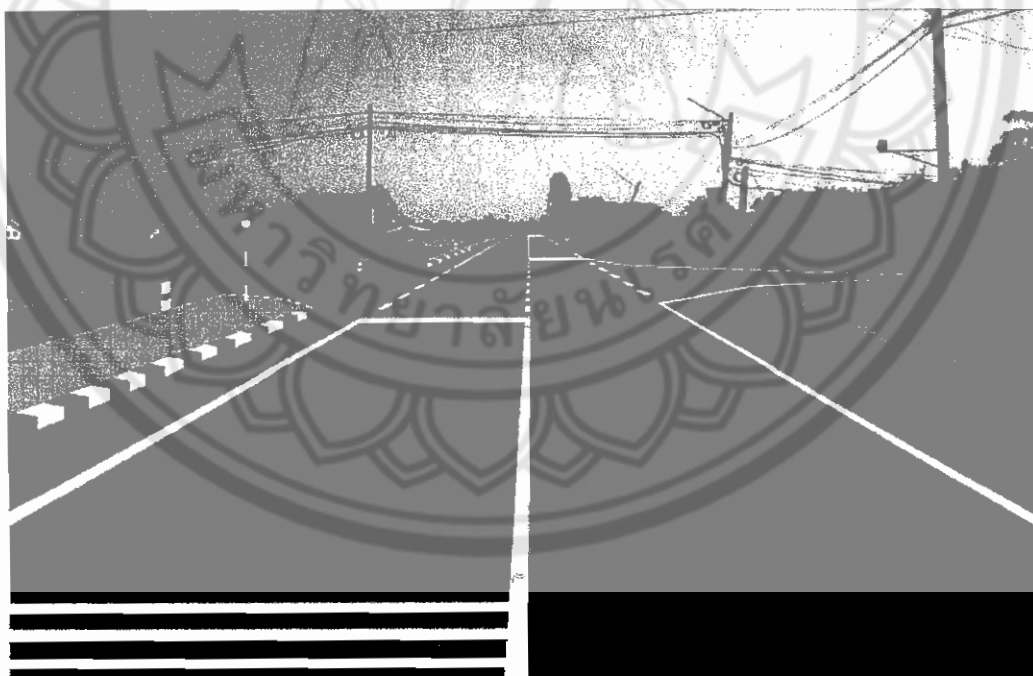
รูปที่ 4.46 แสดงรูปหลังปรับปรุงจากถนนตึกคลองชลประทานมุ่งสู่แยกป้อมตำรวจชุมชน

| จุดเสี่ยง | ปัญหา | ข้อเสนอแนะ | หมายเหตุ |
|---|---|---|---|
| แยกป้อมตำรวจชุมชน | <b>1. ป้าย</b><br>1.1 ไม่มีป้ายจราจร<br>1.2 ป้ายโฆษณาบดบังระยะการมองเห็น<br><b>2. เครื่องหมายบนผิวทางจราจร</b><br>2.1 เส้นแบ่งช่องจราจรไม่ชัดเจน<br>2.2 เส้นไหล่ทางไม่ชัดเจน<br>2.3 ไม่มีเส้นชะลอความเร็ว<br><b>3. ผิวถนน</b><br>3.1 ผิวทางชำรุด<br>3.2 ผิวทางไม่เท่ากัน<br><b>4. ลักษณะทั่วไปของทางแยก</b><br>4.1 รัศมีเลี้ยวเล็กเกินไป<br>4.2 ทางแคบ<br><b>5. อื่น ๆ</b><br>5.1 ไฟส่องสว่างไม่เพียงพอ<br>5.2 ไม่มีราวเหล็กกึ่ง (Guard Rail) ข้าง | <b>1. ป้าย</b><br>1.1 พิจารณาคัดตั้งป้ายจราจรโดยด่วนเพื่อไม่ให้เกิดอันตรายในจุดนั้น<br>1.2 พิจารณาคัดตั้งป้ายให้ห่างกันโดยให้มองเห็นในระยะที่เหมาะสม<br><b>2. เครื่องหมายบนผิวทางจราจร</b><br>2.1 ซ่อมแซมเครื่องหมายจราจรบนผิวทางให้อยู่ในสภาพที่ชัดเจนและเหมาะสมแก่การใช้งาน<br><b>3. ผิวถนน</b><br>3.1 ปรับปรุงซ่อมแซมผิวจราจรที่ชำรุดให้อยู่ในสภาพที่ราบเรียบโดยใช้ชนิดของผิวทางที่เป็นประเภทเดียวกัน<br><b>4. ลักษณะทั่วไปของทางแยก</b><br>4.1 พิจารณาแก้ไขหารัศมีการเลี้ยวว่าระยะเลี้ยวให้เหมาะสม<br>4.2 พิจารณาขยายทางให้กว้างตามมาตรฐานให้เหมาะสมในการจราจร | แยกป้อมตำรวจชุมชนได้แก้ไข<br>ปัญหาแสดงไว้ในรูปที่ 4.46, 4.48 และ 4.50 |

| จุดเสี่ยง | ปัญหา | ข้อเสนอแนะ | หมายเหตุ |
|---|---|---|---|
| | ทางไม่มีสัญญาณจราจร | <b>5. อื่นๆ</b><br>5.1 พิจารณาคัดตั้งไฟแสงสว่างให้มองเห็นการจราจร<br>5.2 พิจารณาคัดรวาเหล็ก<br>ลูกฟูก (Guard Rail) กันรถตก<br>ข้างทางเพื่อป้องกัน<br>5.3 พิจารณาคัดตั้งสัญญาณไฟจราจรเพราะมีรถที่ใช้<br>การจราจรจำนวนมาก | |

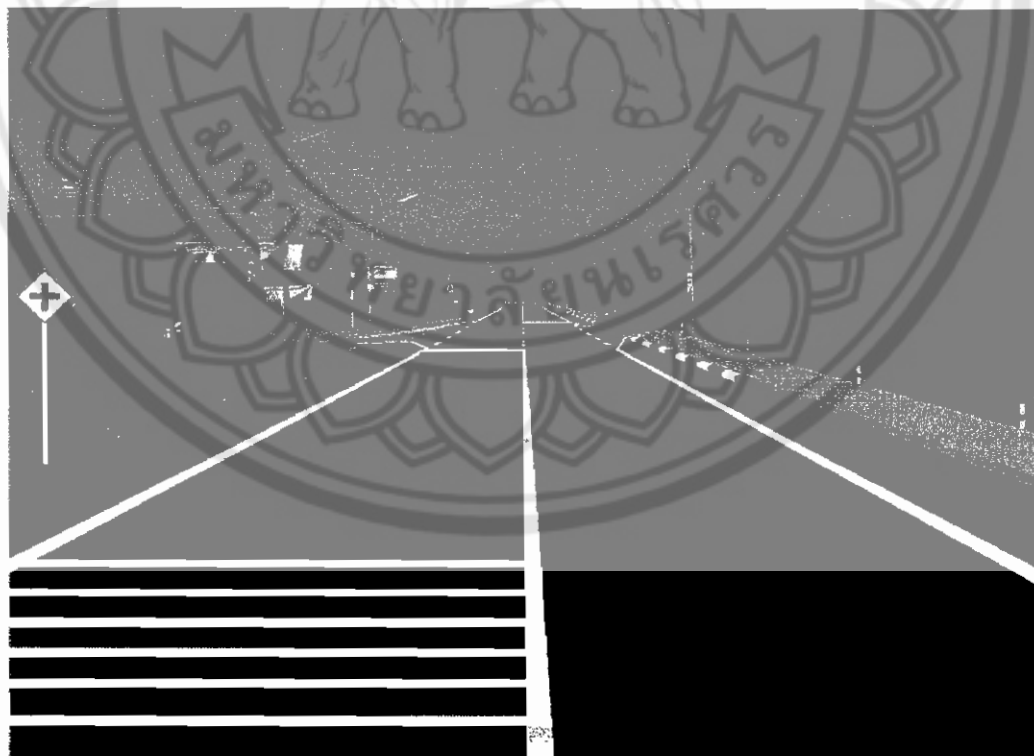
รูปที่ 4.48 แสดงรูปหลังปรับปรุงจากสะพานแยกบ้านแขกมุ่งสู่แยกป้อมตำรวจชุมชน

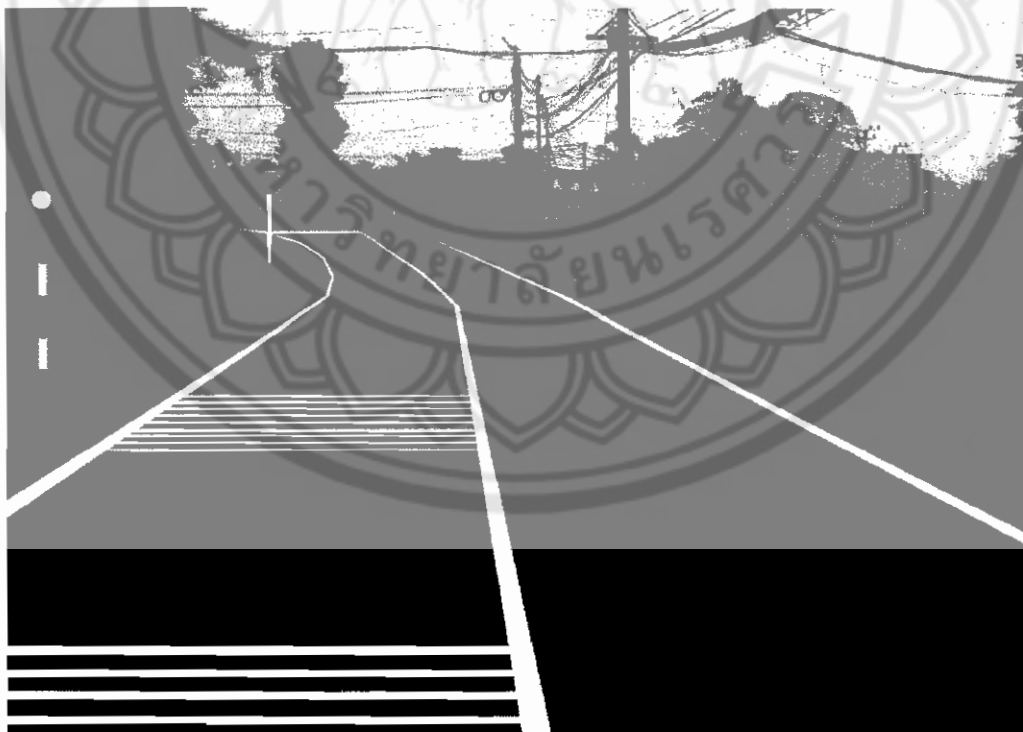
รูปที่ 4.50 แสดงรูปหลังปรับปรุงจากแยก NU plaza มุ่งสู่แยกป้อมตำรวจชุมชน

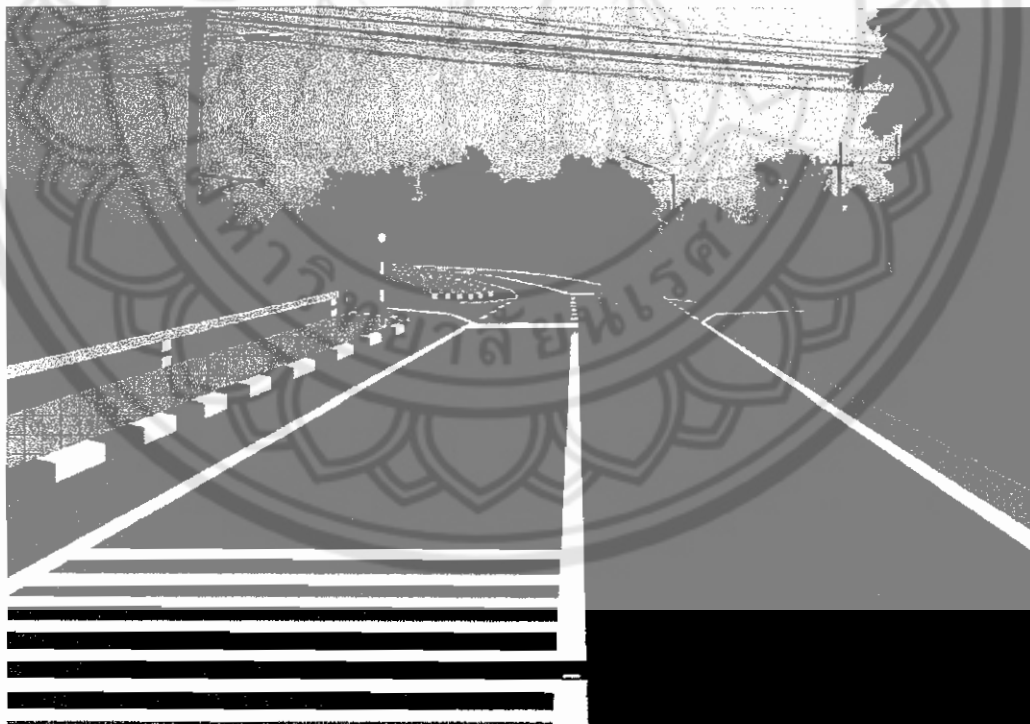
รูปที่ 4.52 แสดงรูปหลังปรับปรุงจากแยกป้อมตำรวจชุมชนมุ่งสู่สะพานบ้านแขก

| จุดเสี่ยง | ปัญหา | ข้อเสนอแนะ | หมายเหตุ |
|---|---|---|---|
| แยก<br>สะพาน<br>บ้านแขก | <b>1. ป้าย</b><br>1.1 ไม่มีป้ายจราจร<br>1.2 ป้ายโฆษณาบดบัง<br>ระยะเวลามองเห็น<br><b>2.เครื่องหมายบนผิว<br/> ทางจราจร</b><br>2.1 เส้นแบ่งช่องจราจร<br>ไม่ชัดเจน<br>2.2 เส้นไหล่ทางไม่<br>ชัดเจน<br>2.3 ไม่มีเส้นชะลอ<br>ความเร็ว<br><b>3. ผิวถนน</b><br>3.1 ผิวทางชำรุด<br>3.2 ผิวทางไม่เท่ากัน<br><b>4. ลักษณะทั่วไปของ<br/> ทางแยก</b><br>4.1 รัศมีเลี้ยวเล็ก<br>เกินไป<br>4.2 ทางแคบ<br><b>5. อื่น ๆ</b><br>5.1 ไฟส่องสว่างไม่<br>เพียงพอ<br>5.2 ไม่มีราวเหล็กกั้น<br>(Guard Rail) ข้างทาง | <b>1. ป้าย</b><br>1.1 พิจารณาติดตั้งป้ายจราจรโดย<br>คำนวณเพื่อไม่ให้เกิดอันตรายในจุดนั้น<br>1.2 พิจารณาติดตั้งป้ายให้ห่างกัน<br>โดยให้มองเห็นในระยะที่เหมาะสม<br><b>2. เครื่องหมายบนผิวจราจร</b><br>2.1 ซ่อมแซมเครื่องหมายจราจรบน<br>ผิวทางให้อยู่ในสภาพที่ชัดเจนและ<br>เหมาะแก่การใช้งาน<br><b>3. ผิวถนน</b><br>3.1 ปรับปรุงซ่อมแซมผิวจราจรที่<br>ชำรุดให้อยู่ในสภาพที่ราบเรียบโดย<br>ใช้ชนิดของผิวทางที่เป็นประเภท<br>เดียวกัน<br><b>4. ลักษณะทั่วไปของทางแยก</b><br>4.1 พิจารณาแก้ไขหารัศมีการเลี้ยว<br>ว่าจะให้ระยะเลี้ยวเหมาะสม<br>4.2 พิจารณาขยายทางให้กว้างตาม<br>มาตรฐานให้เหมาะสมในการจราจร<br><b>5. อื่น ๆ</b><br>5.1 พิจารณาติดตั้งไฟแสงสว่างให้<br>มองเห็นการจราจรให้ทั่วถึง<br>5.2 พิจารณาติดตั้งเหล็ก | แยกสะพาน<br>บ้านแขกได้<br>แก้ไขปัญหา<br>แสดงไว้ในรูปที่<br>4.52, 4.54 และ<br>4.56 |

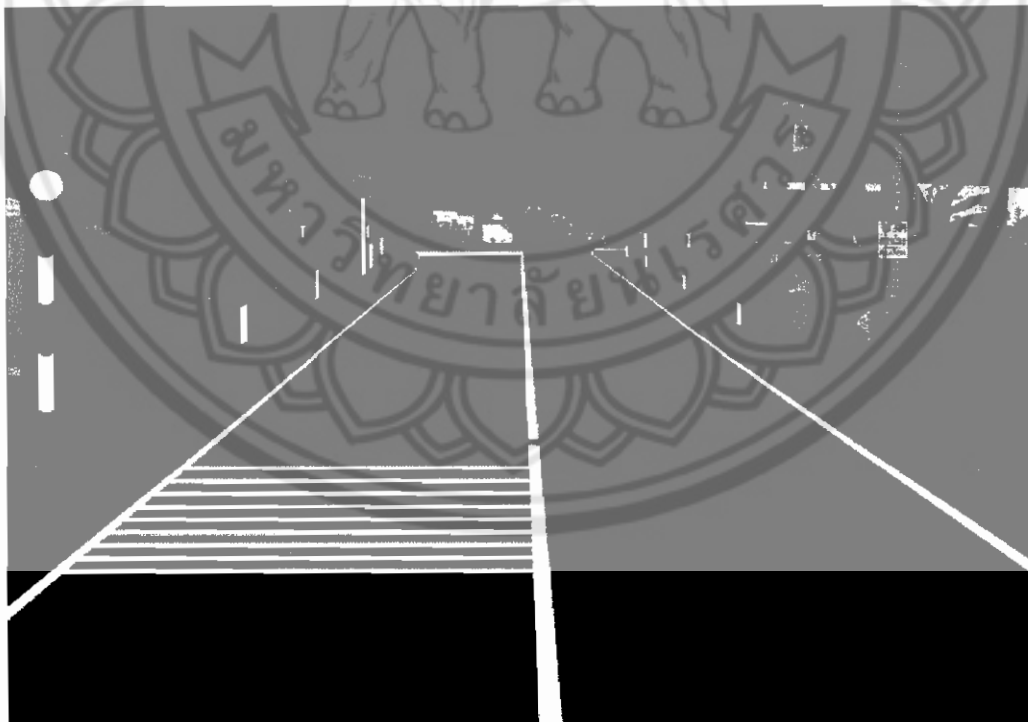
รูปที่ 4.54 แสดงรูปหลังปรับปรุงจากแยกประตู 4 มุ่งสู่สะพานบ้านแขก

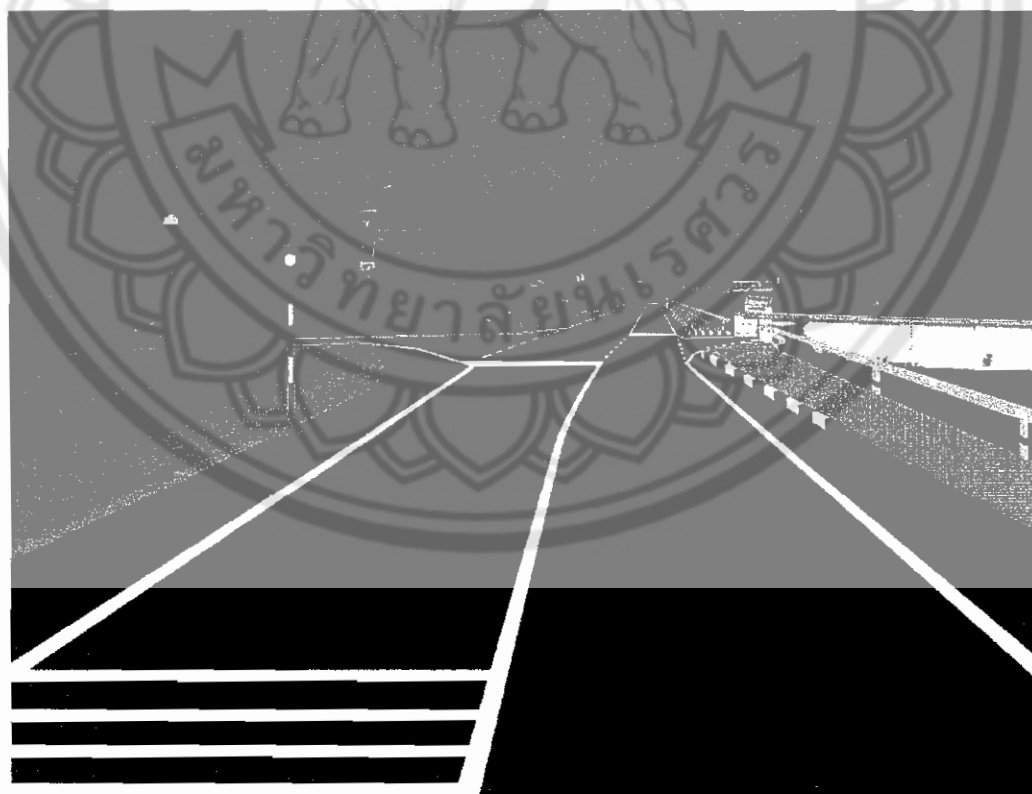
รูปที่ 4.56 แสดงรูปหลังปรับปรุงจากถนนคลองชลประทานมุ่งสู่สะพานบ้านแขก

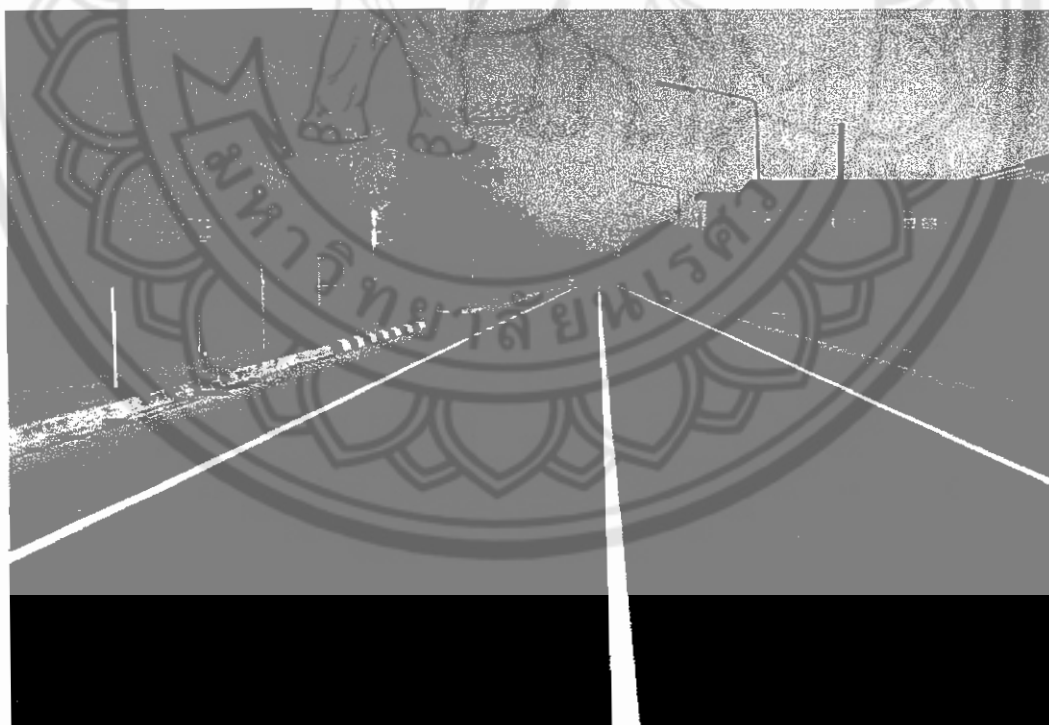
รูปที่ 4.58 แสดงรูปหลังปรับปรุงทางไปตึกวิทยาศาสตร์

| จุดเสี่ยง | ปัญหา | ข้อเสนอแนะ | หมายเหตุ |
|---|---|---|---|
| สภาพโดยทั่วไปของถนน | <b>1. ป้าย</b><br>1.1 ตั้งป้ายไม่เหมาะสม<br>1.2 ความสูงของป้ายไม่ได้มาตรฐาน<br><b>2. เครื่องหมายบนผิวทางจราจร</b><br>2.1 เส้นแบ่งช่องจราจรไม่ชัดเจน<br>2.2 เส้นไหล่ทางไม่ชัดเจน<br>2.3 เส้นชะลอความเร็วไม่ชัดเจน<br><b>3. ผิวถนน</b><br>3.1 ผิวทางชำรุด<br>3.2 ผิวทางไม่เท่ากัน<br><b>4. ลักษณะทั่วไปของทางแยก</b><br>4.1 ทางแคบ<br><b>5. อื่น ๆ</b><br>5.1 ไฟส่องสว่างไม่เพียงพอ<br>5.2 เนินชะลอความเร็ว | <b>1. ป้าย</b><br>1.1 พิจารณาคัดตั้งป้ายจราจรโดยด่วนเพื่อไม่ให้เกิดอันตรายในจุดนั้น<br>1.2 พิจารณาคัดตั้งป้ายให้ได้มาตรฐาน<br><b>2. เครื่องหมายบนผิวจราจร</b><br>2.1 ซ่อมแซมเครื่องหมายจราจรบนผิวทางให้อยู่ในสภาพที่ชัดเจนและเหมาะสมแก่การใช้งาน<br><b>3. ผิวถนน</b><br>3.1 ปรับปรุงซ่อมแซมผิวจราจรที่ชำรุดให้อยู่ในสภาพที่ราบเรียบโดยใช้ชนิดของผิวทางที่เป็นประเภทเดียวกัน<br><b>4. ลักษณะทั่วไปของทางแยก</b><br>4.1 พิจารณาขยายทางให้กว้างตามมาตรฐานให้เหมาะสมในการจราจร<br><b>5. อื่น ๆ</b><br>5.1 พิจารณาคัดตั้งไฟแสงสว่างให้มองเห็นการจราจรให้ทั่วถึง<br>5.2 พิจารณาคัดตั้งเนินชะลอความเร็ว | สภาพโดยรวมได้แก้ไขปัญหาดังกล่าวไว้ในรูปที่ 4.58, 4.60, 4.62 และ 4.64 |

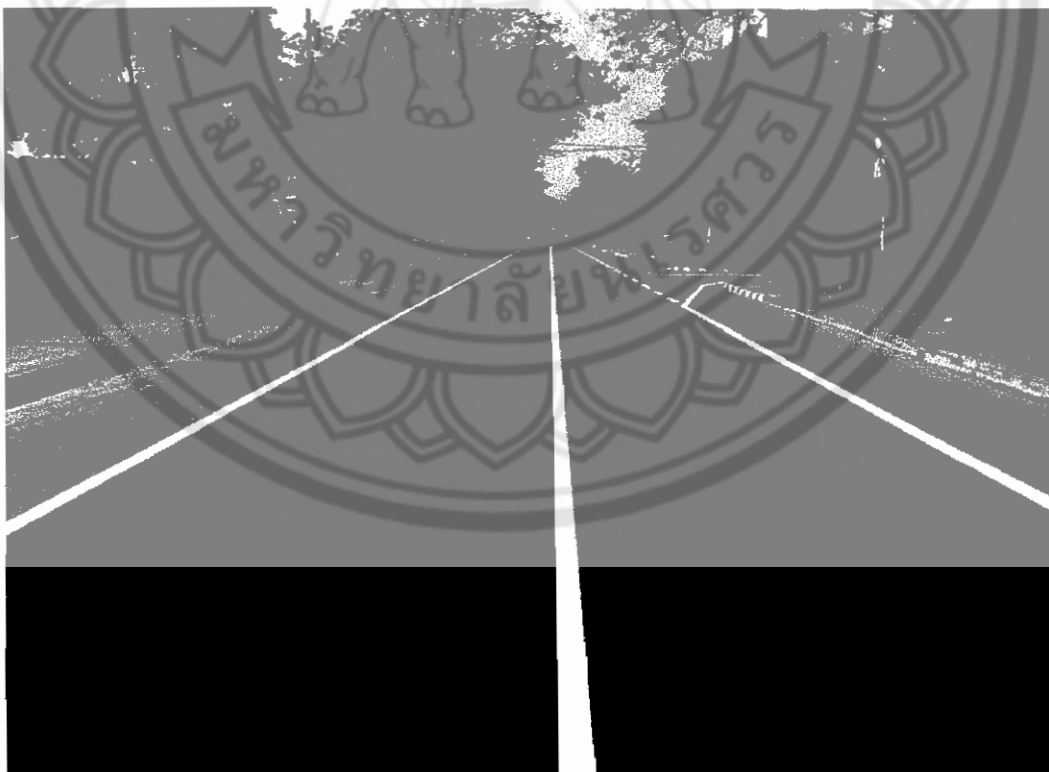
รูปที่ 4.60 แสดงรูปหลังปรับปรุงก่อนถึงแยกตีก QS
