### บทที่ 3

#### เครื่องยนต์ดูราเทค 3.0 ลิตร

#### 3.1 รถยนต์มาสด้าทริบิว

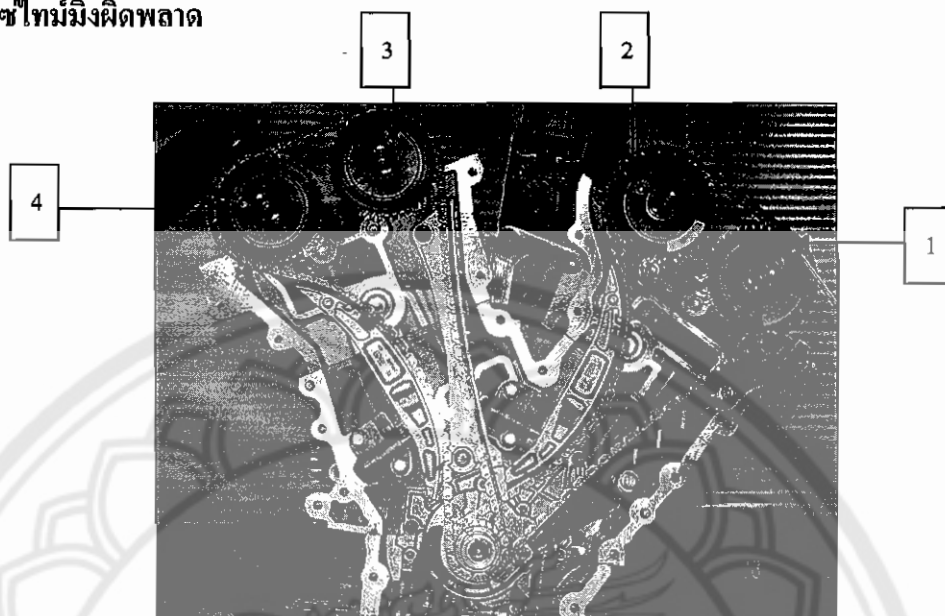
รูปที่ 3.42 จุดสำหรับตั้งโซ่ไทม์มิ่ง

จากภาพจะเห็นว่า จะมีจุดที่ทำการตั้งโซ่ไทม์มิ่งอยู่ทั้งหมด 4 จุด ตัวโซ่จะต้องตรงกันกับจุดที่กำหนดของเฟืองเพลาลูกเบี้ยว ซึ่งถ้ามีการคลาดเคลื่อน หรือที่เรียกว่า โซ่กระโดดก็อาจจะเป็นสาเหตุอย่างหนึ่งที่ทำให้การเคลื่อนที่ของเพลาลูกเบี้ยวกับเพลาช้อเหียงไม่สัมพันธ์กัน เช่น เมื่อลูกสูบมีการเคลื่อนที่ขึ้นแต่วาล์วกลับเคลื่อนที่ลงจึงเป็นสาเหตุทำให้ลูกสูบเคลื่อนที่ไปชนกับวาล์วทำให้เกิดความเสียหายได้ ดังกล่าว

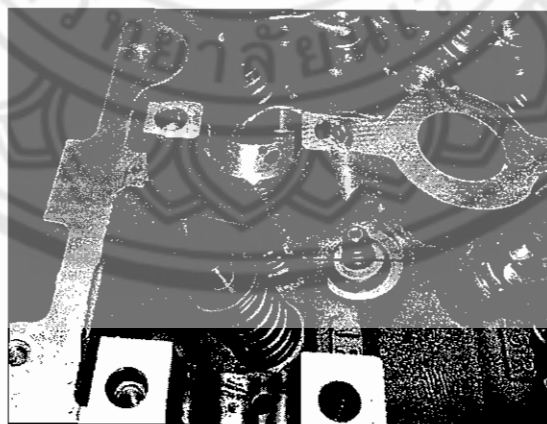
รูปที่ 3.44 ปะกั้ววาล์วที่อาจจะหลุดออกมา

ประกบวาล์วนั้นมีหน้าที่ยึดสปริงไว้ให้มันคง ในขณะที่สปริงมีแรงกระทำตลอดเวลาจากเพลาลูกเบี้ยวขนาดของแรงก็จะเปลี่ยนแปลงไปตามความเร็วของรถ ดังนั้นก็อาจจะเป็นไปได้ว่าประกบวาล์วซึ่งมีอยู่ 2 ชั้นดังรูปสามารถที่จะหลุดออกจากกันได้จึงทำให้วาล์วหลุดเข้าไปในห้องเผาไหม้ได้ แล้วเมื่อหลุดไปแล้วจึงทำให้ไปกระทบกับลูกสูบทำให้ลูกสูบเกิดความเสียหายดังกล่าว การวิเคราะห์จากสภาพชิ้นส่วนที่พบเป็นความเสียหายของลูกสูบที่น่าจะเกิดมาจากการกระทบของวาล์วอย่างรุนแรง จึงทำให้เกิดสภาพของความเสียหายดังกล่าว แล้วเกิดความถ้ำ และการตีบ

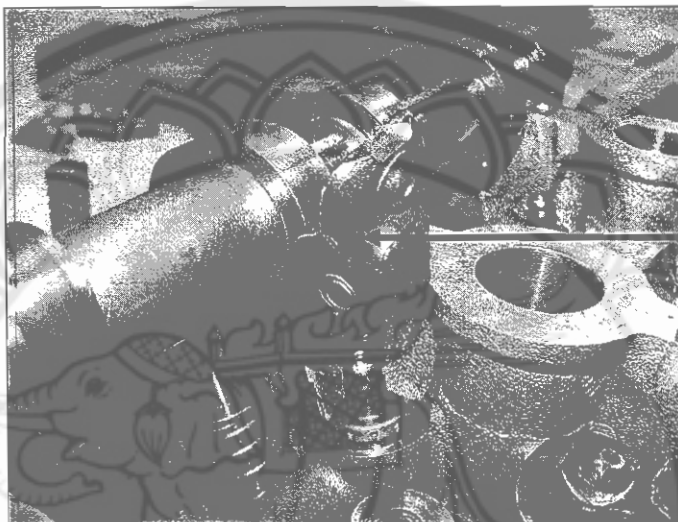
การพลิกของ  
กระเบื้องวาล์ว

รูปที่ 3.46 การพลิกของกระเบื้องวาล์ว
