### บทที่ 3 วิธีการดำเนินโครงการ

#### 3.1 ขั้นตอนการดำเนินโครงการ

### 3.8 การทดลองเรื่องเศษที่ติดกับชิ้นงานจากกล่องที่ Stock Centerless

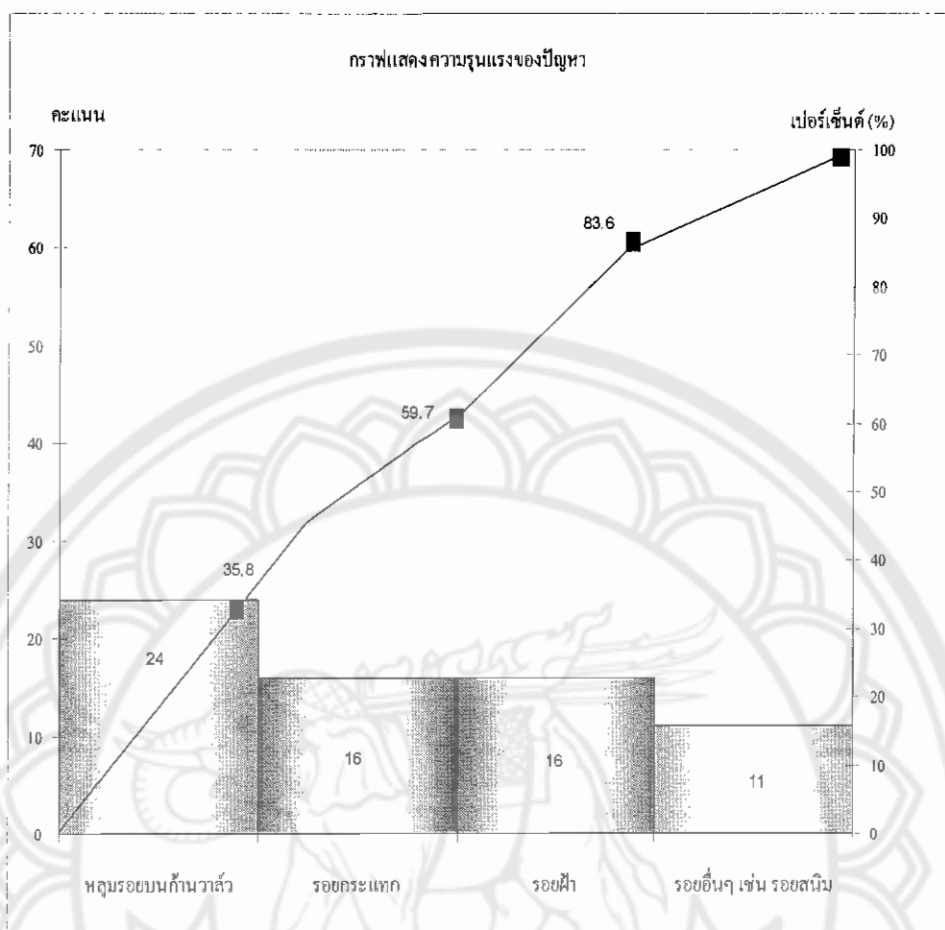
กราฟที่ 3.1 แสดงความรุนแรงของปัญหา เป็นกราฟแสดงการเลือกปัญหาหลักที่มีคะแนนสูงที่สุดมาทำการแก้ไข จากกราฟพบว่า ปัญหาหลุมรอยบนก้านวาล์วเป็นปัญหาหลักในการผลิต

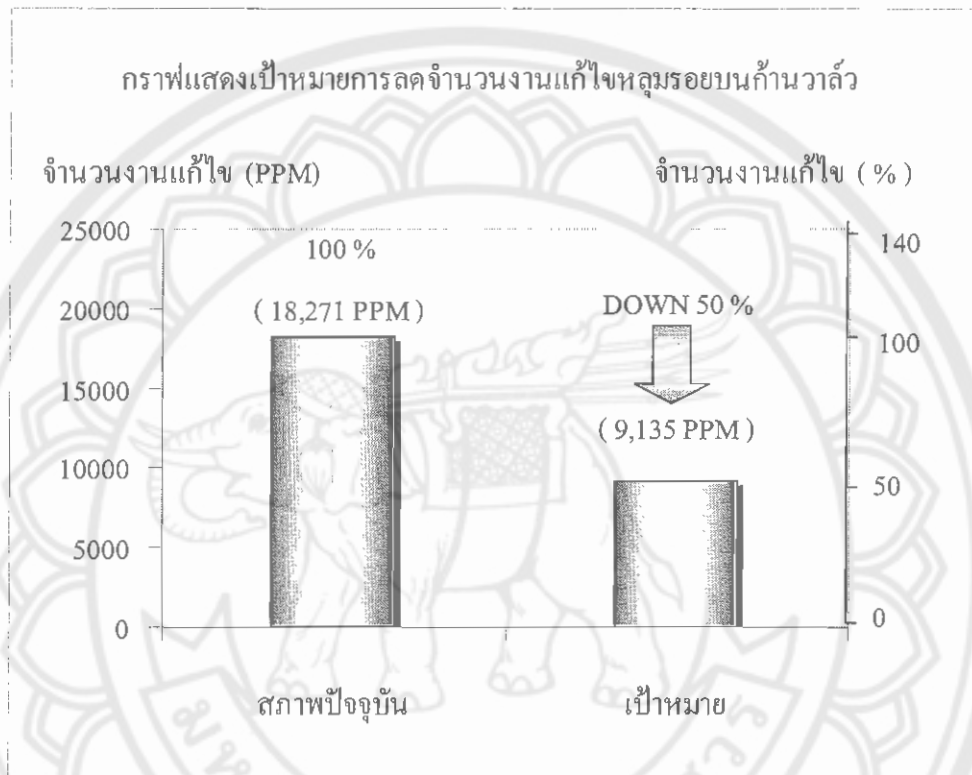
กราฟที่ 3.2 กราฟแสดงเป้าหมายการลดจำนวนงานแก้ไขหลุมรอยบนก้านวาล์ว

สภาพปัจจุบัน : งานที่ผลิต 3,667 ตัว พบงานแก้ไขหลุมรอย 67 ตัว หรือ 18,271 PPM คิดเป็น 100 เปอร์เซ็นต์

เป้าหมาย : ทำการตั้งเป้าหมายการลดงานแก้ไขลง 50 เปอร์เซ็นต์ หรือ 9,135 PPM (33.5 ตัว)

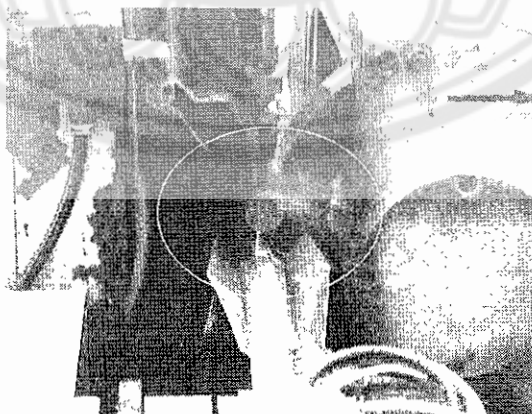
รูปที่ 3.14 เครื่อง Centerless Grinding กำลังเจียรระโนชิ้นงาน

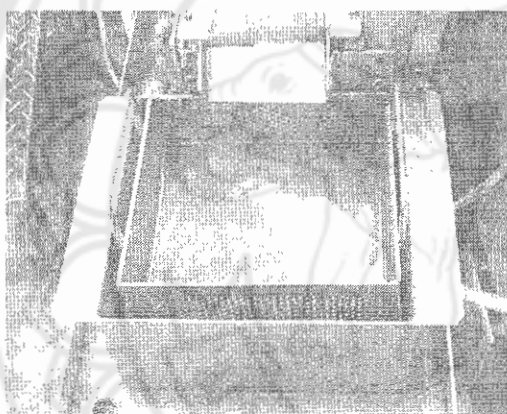
- 1) นำตะแกรงน้ำ Coolant รองชิ้นงานจากเครื่อง Centerless Grinding เทลงไปในกล่องใส่ชิ้นงาน ดังรูปที่ 3.15 และ 3.16 ตามลำดับ

รูปที่ 3.15 ตะแกรงน้ำ Coolant รองชิ้นงาน

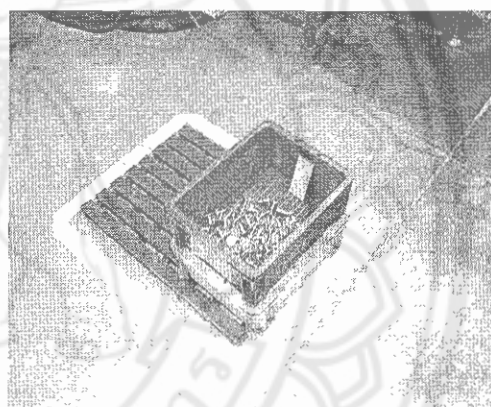
รูปที่ 3.16 ยกตะแกร้าใส่ชิ้นงานวางซ้อนกันบน  
กล่องรองน้ำมัน

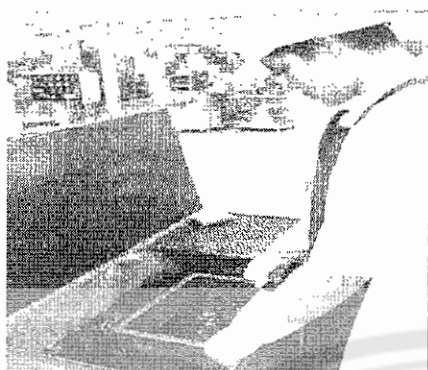
รูปที่ 3.17 นำตะกร้าใส่ชิ้นงาน  
จุ่มลงในน้ำมันกันสนิม

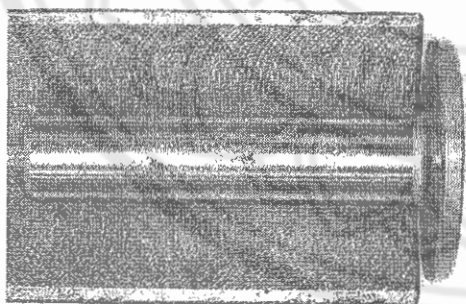
รูปที่ 3.19 ชิ้นงานที่มีเศษติด

- 8) ทำการสุ่มชิ้นงานจากถังใส่ชิ้นงานแบบเดิม (แบบไม่มีระบายเศษ) โดยวิธีการสุ่มหยิบ 4 มุม ถัง และ 1 จุด ตรงกลางถัง จุดละ 20 ตัวเพื่อพิสูจน์เศษติดก้านวาล์ว
- 9) บันทึกผลจำนวนชิ้นงานที่พบเศษติด
- 10) ทำการทดลองเช่นเดียวกับ ข้อ 10 และ 11 แต่ทำการสุ่มจากตะกร้าใส่ชิ้นงานแทน (เพื่อเปรียบเทียบ ผลกับการใช้ถังแบบเดิม)
- 11) นำชิ้นงานที่มีเศษติดอยู่ในถังติดตั้งเข้ากับจิ๊กเพื่อทดสอบการเกิดหลุมรอย ดังรูปที่ 3.19 และ 3.20 ตามลำดับ โดยทดลองกับชิ้นงาน 24 ตัว

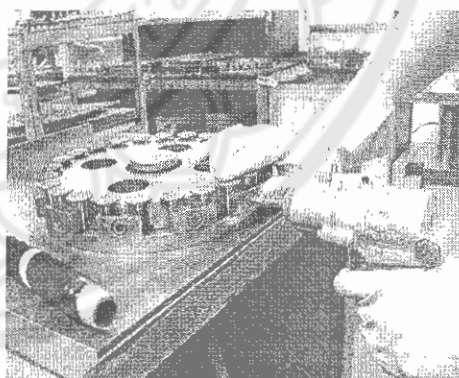
รูปที่ 3.20 การใช้ปืนลมลือกชิ้นงานในขั้นตอน  
การ ติดตั้งชิ้นงานเข้ากับจิ๊ก

- 12) ยิงปืนลมเพื่อลือกชิ้นงาน ดังรูปที่ 3.20

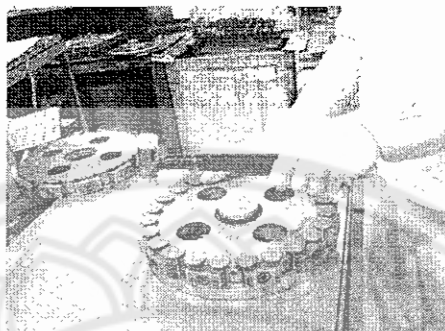
- 13) หยอดน้ำมันหล่อลื่นที่ฐานจิก จากนั้นใช้ค้อนพลาสติกทุบบริเวณ Head ของชิ้นงาน โดยทำการทุบ 2 รอบ ดังรูปที่ 3.21

รูปที่ 3.21 การทุบบริเวณ Head ของชิ้นงาน

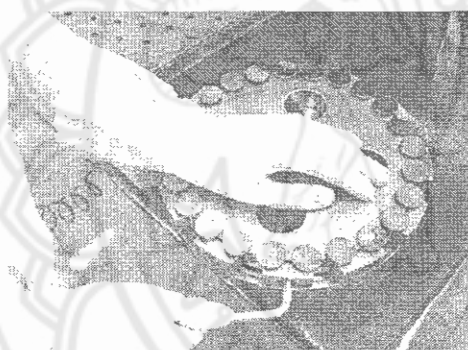
- 14) ใช้ประแจหกเหลี่ยมคลาย Bolt ออกแล้วหยิบงานใส่ตะกร้าชิ้นงาน

รูปที่ 3.22 การใช้ประแจหกเหลี่ยมคลาย Clamp Lock

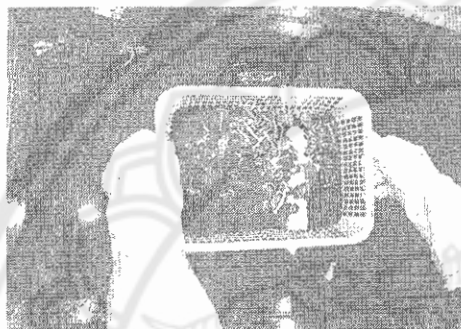
1) ทำความสะอาดชิ้นงาน และเลือกเฉพาะชิ้นงานที่ไม่มีตำหนิดังรูปที่ 3.24 และ 3.25 ตามลำดับ โดยใช้ Clamp Lock ใหม่

รูปที่ 3.24 แสดงการล้างชิ้นงานด้วยการจุ่มในน้ำมันก๊าด

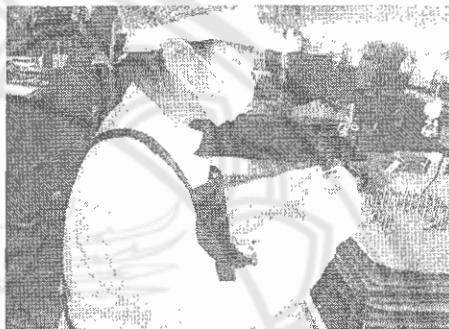
รูปที่ 3.25 แสดงการเลือกชิ้นงานที่ไม่มีตำหนิด้วยสายตา

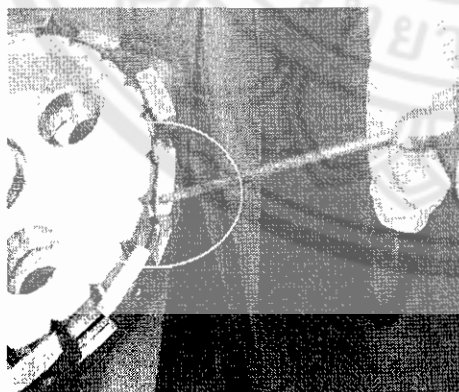
2) ทำความสะอาดชุดจิ๊ก โดยเฉพาะบริเวณจับยึดชิ้นงาน เช่น ร่องตัววีและหน้าสัมผัส Clamp Lock ดังรูปที่ 3.26 และ 3.27 ตามลำดับ

รูปที่ 3.26 รูปการเป่าร่องตัววีด้วยลม

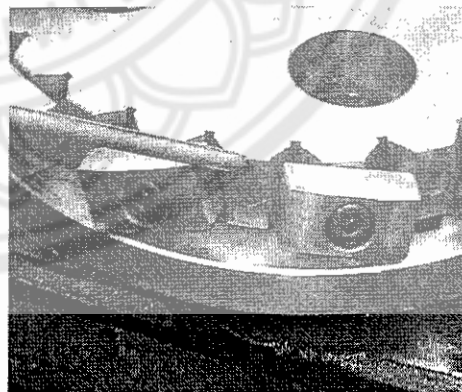
รูปที่ 3.27 รูปการเป่าหน้าสัมผัส Clamp Lock

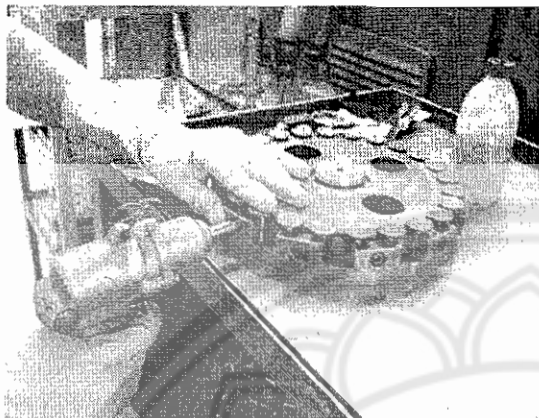
3) ทำการถือชิ้นงาน ดังรูปที่ 3.28

รูปที่ 3.28 แสดงการถือชิ้นงานเข้ากับชุดจิ๊ก

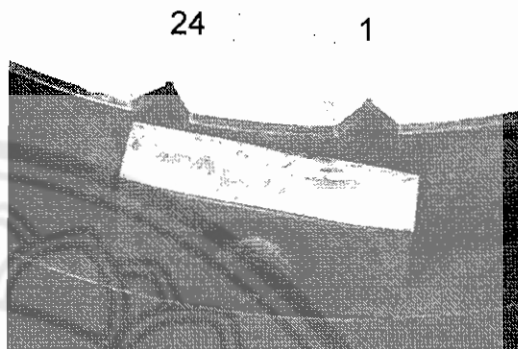
รูปที่ 3.29 แสดงการ Mark ตำแหน่ง 1 และ 24

5) ทำการ Mark ตำแหน่งของร่องตัววี เพื่อตรวจสอบร่องที่ทำให้เกิดรอยที่ก้านวาล์ว โดยเขียนลำดับ 1 และ 24 ลงไป ดังรูปที่ 3.29

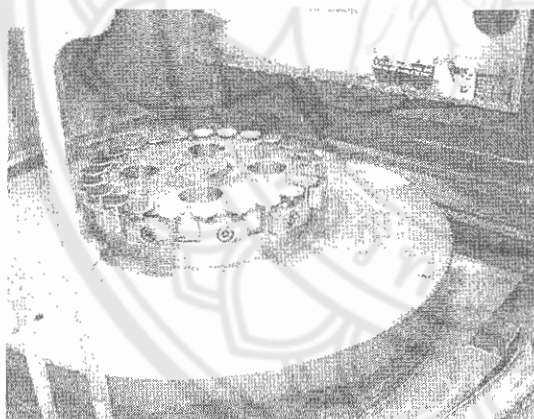
4) นำชุดจิ๊กที่ติดตั้งชิ้นงานแล้วเข้า เครื่อง Surface Grinding หลังจากนั้นนำชิ้นงานออกเครื่อง Surface แล้วนำไปเข้าเครื่อง Lapping ดังรูปที่ 3.30 และ 3.31 ตามลำดับ

รูปที่ 3.30 แสดงการนำชุดจิ๊กที่ติดตั้งชิ้นงานแล้ว  
เข้าเครื่อง Surface Grinding

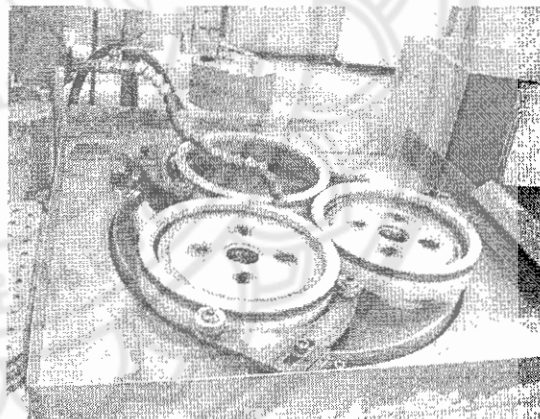
รูปที่ 3.31 แสดงการขัดผิวของเครื่อง  
Lapping

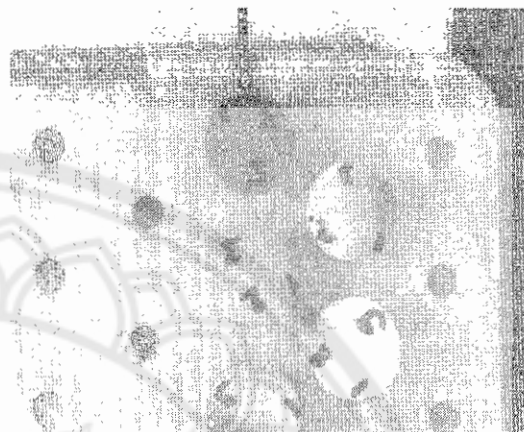
รูปที่ 3.33 การใส่ชิ้นงานไว้ในแฉก

7) แกะชิ้นงานใส่แฉกที่เตรียมไว้ ดังรูปที่ 3.33

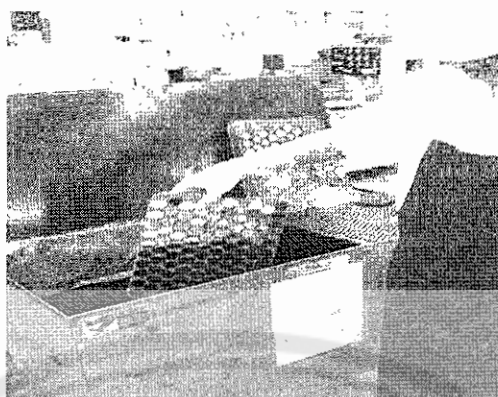
8) นำแฉกใส่ชิ้นงานทั้งหมดไปจุ่มลงในน้ำมันกันสนิม โดยจุ่มขึ้นลง 3 ครั้ง ดังรูปที่ 3.35

รูปที่ 3.35 แสดงการจุ่มชิ้นงานลงในน้ำมันกันสนิม

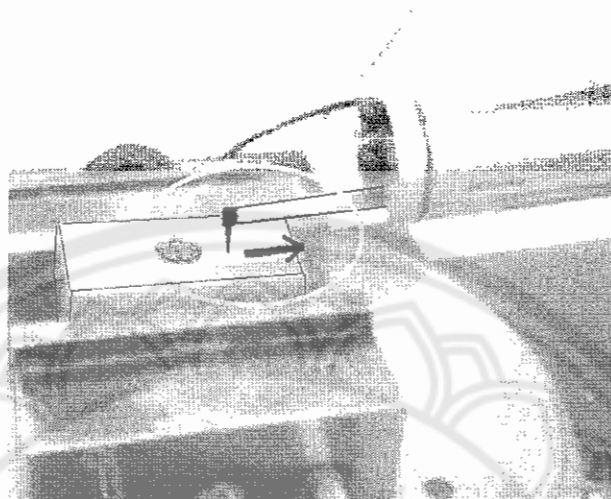
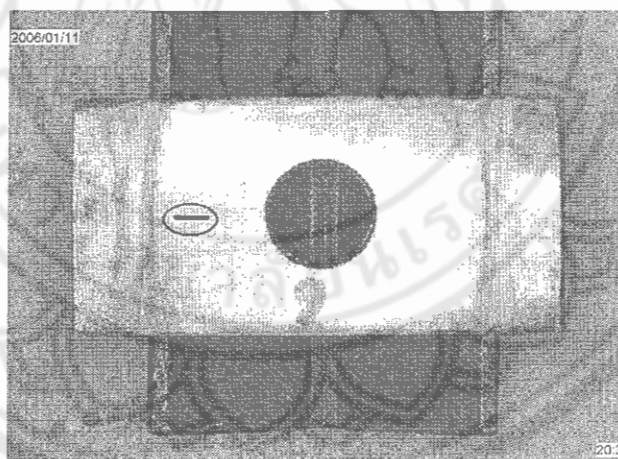
รูปที่ 3.37 การวัดค่าความละเอียดผิว

รูปที่ 3.38 การวัดค่าความละเอียดผิวของ  
Clamp Lock เก้า

หมายเหตุ: เส้นตรงในวงกลม คือเส้นที่เข็มของเครื่องวัดค่าความละเอียดผิว สัมผัสกับชิ้นงานเพื่อทำการวัดค่า

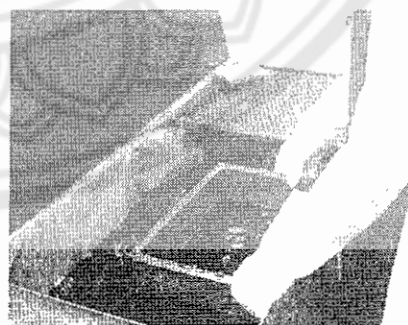
1) ทำความสะอาดชิ้นงาน โดย วิธีการจุ่มน้ำมันกันสนิม และทำการเปลี่ยนกล่องใส่ชิ้นงานเดิมมาเป็น ตะกร้าใส่ชิ้นงาน

รูปที่ 3.40 การทำความสะอาดชิ้นงานโดยจุ่มในน้ำมันกันสนิม

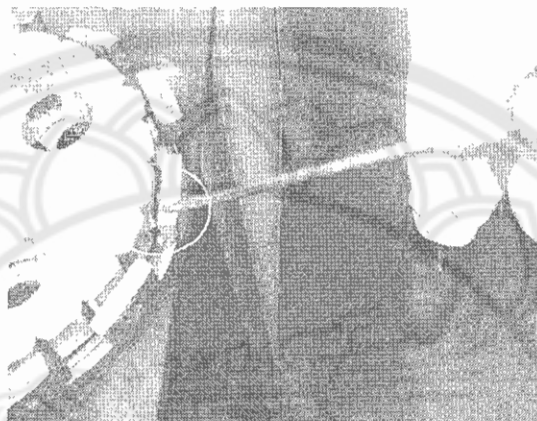
2) วิธีการทำความสะอาดจึก (ร่องตัววีและหน้าสัมผัสของ Clamp Lock) โดยวิธีการเป่าทุกรอง

รูปที่ 3.41 การเป่าร่องตัววี

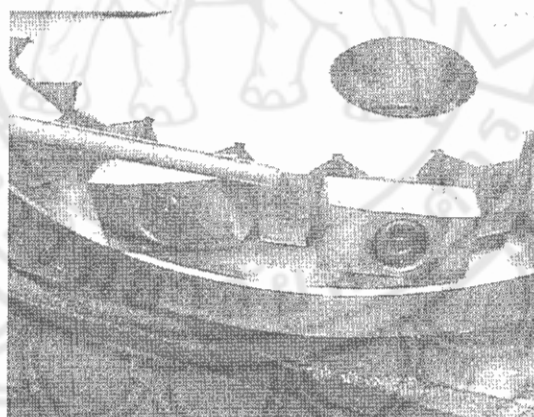
รูปที่ 3.42 การเป่าหน้าสัมผัสของ Clamp Lock
