รายงานวิจัยฉบับสมบูรณ์

การประหยัดพลังงานในอาคาร โดยการสร้างสภาวะน่าสบาย
ด้วยวิธีปรับเย็นแบบธรรมชาติ สำหรับอาคารชุดอยู่อาศัยรวม

กรณีศึกษา : อาคารชุดอยู่อาศัยรวม มน.นิเวศน์5 มหาวิทยาลัยนเรศวร

Energy Conservation by Passive Cooling Methods

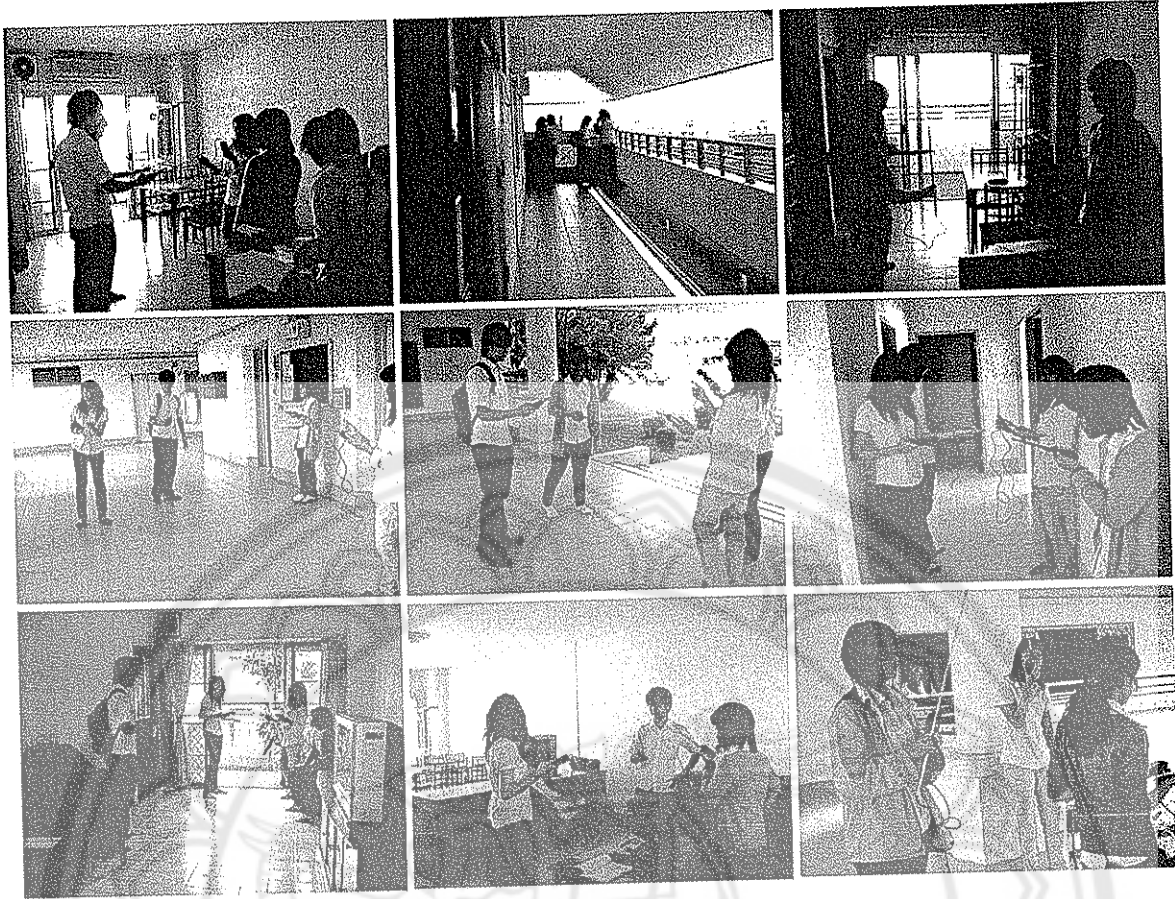
ภาพที่ 3-12 แสดงลักษณะทางเดินหน้าห้องและภายในห้องพักที่ทำการวัดค่าต่างๆ

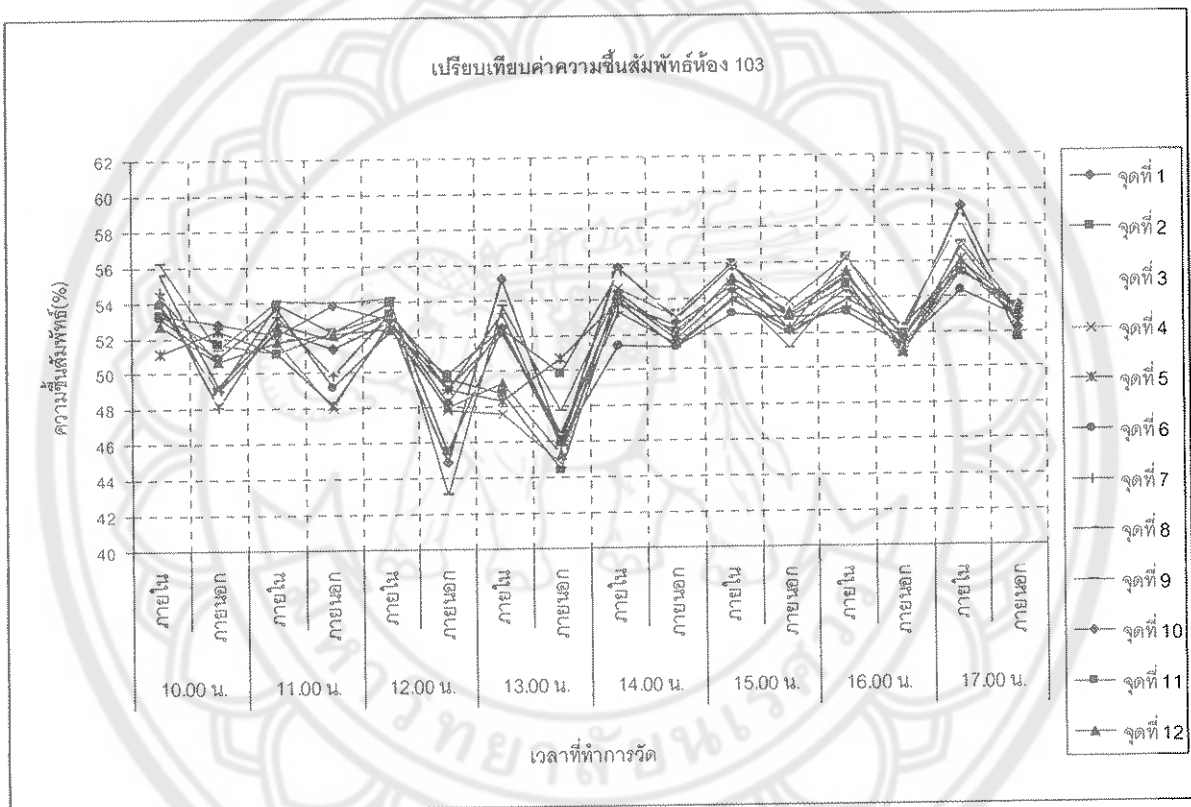
ส่วนที่มีความชื้นสัมพัทธ์น้อยที่สุด คือ จุดที่ 4 ส่วนระเบียบหลังห้องพัก ในช่วงเวลา 13.00 น. มีค่าเท่ากับ 47.6 % อาจเนื่องมาจากส่วนดังกล่าวมีแสงแดดส่องถึงโดยตรง (ดังที่กล่าวมาข้างต้นในหัวข้อการวิเคราะห์ข้อมูลเรื่องอุณหภูมิผิวผนังและอุณหภูมิอากาศ) จึงส่งผลให้ค่าความชื้นสัมพัทธ์ลดต่ำลง และอยู่ในช่วงเวลาเดียวกันอีกด้วย

แผนภูมิที่ 3-3 แสดงการเปรียบเทียบความชื้นสัมพัทธ์ในจุดต่างๆ ที่ทำการวัด ภายในห้อง 103

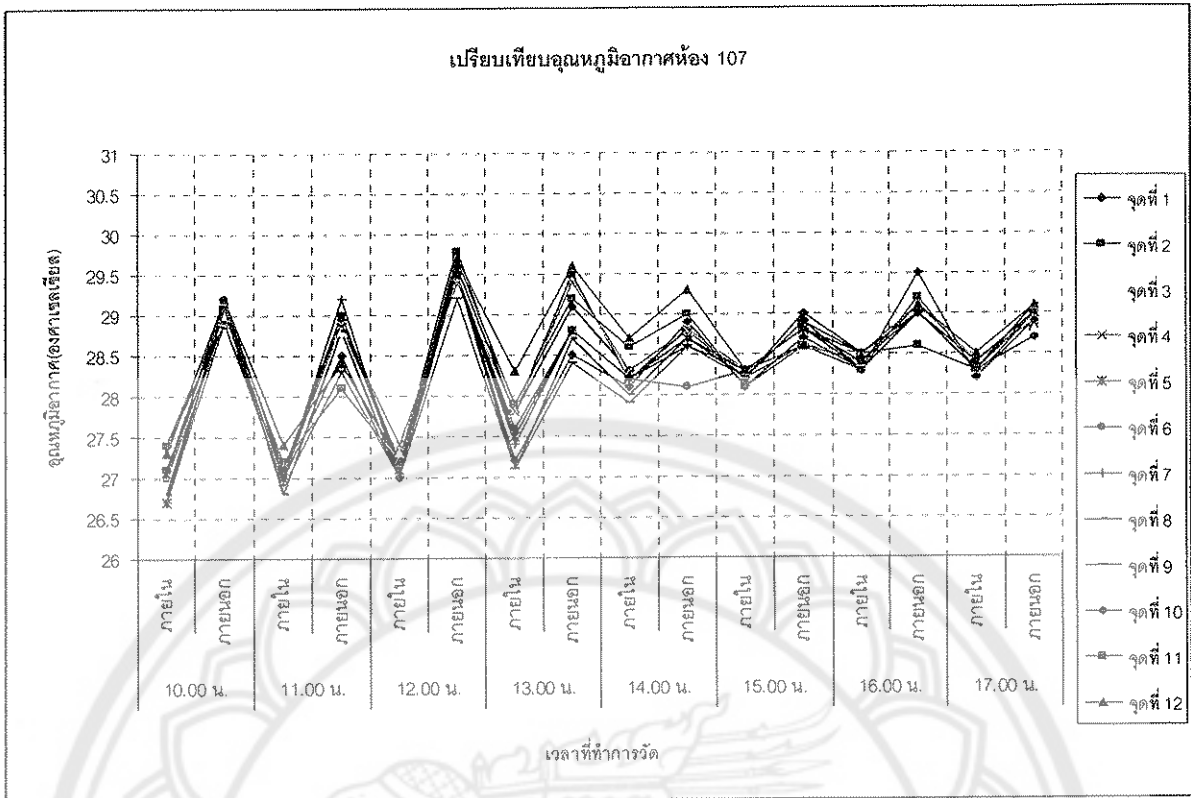
ค่าต่ำสุดของอุณหภูมิอากาศได้แก่จุดที่ 7 บริเวณห้องนอนใหญ่ มีค่า 26.7 องศาเซลเซียส ช่วงเวลา 10.00 น. ค่าสูงสุดของอุณหภูมิอากาศของห้องส่วนใหญ่อยู่ในช่วงเวลา 14.00 น. และค่าสูงสุดของห้องนี้ได้แก่ จุดที่ 12 เวลา 14.00 น. เนื่องจากอุณหภูมิอากาศเกิดจากอิทธิพลการแผ่รังสีความร้อนของดวงอาทิตย์เป็นหลัก และบริเวณโถงด้านหน้าเป็นพื้นที่เปิดโล่ง สามารถรับแสงแดดจากดวงอาทิตย์โดยตรงกว่าบริเวณอื่นๆ

แผนภูมิที่ 3-8 แสดงการเปรียบเทียบอุณหภูมิอากาศในจุดต่างๆ ที่ทำการวัด ภายในห้อง 107

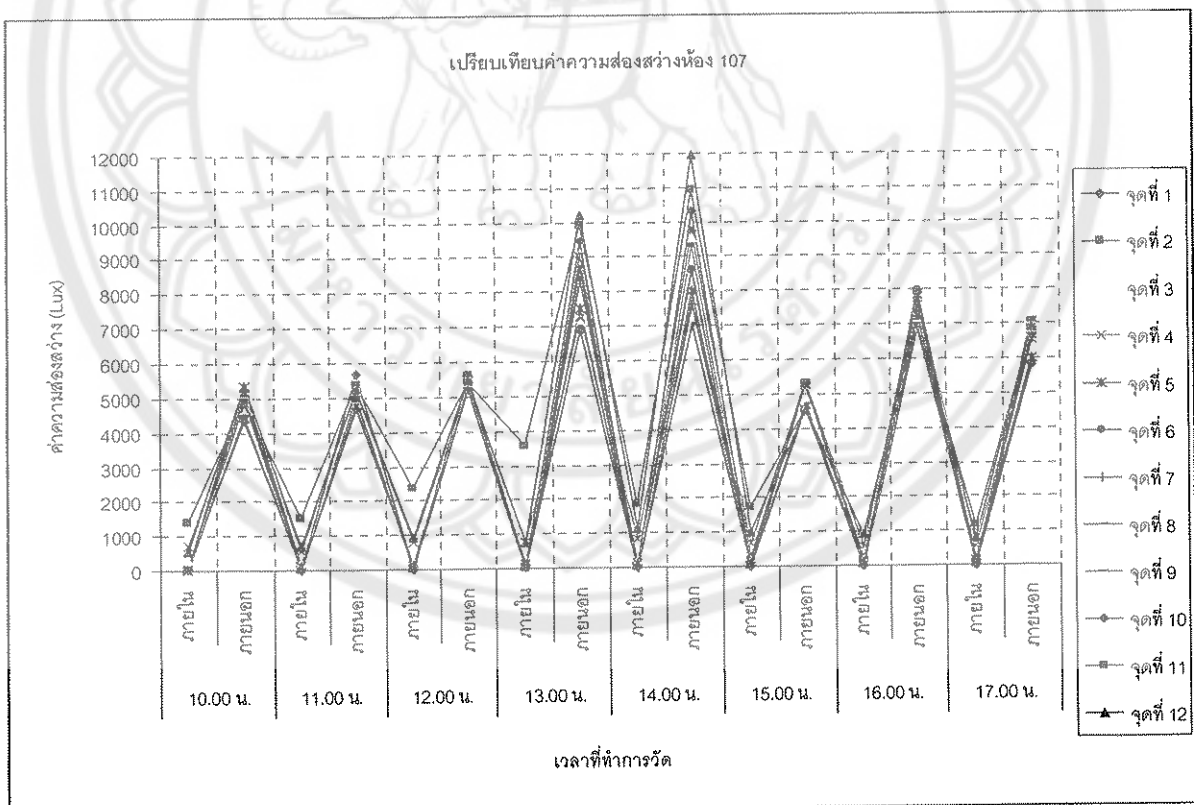
ภายในห้องพักจุดที่มีความส่องสว่างน้อยที่สุดคือ จุด 9 และ 10 มีค่าเท่ากับ 7 Lux ช่วงเวลา 11.00 – 16.00 น. ซึ่งไม่เพียงพอต่อการใช้งาน คือบริเวณ ห้องนอนเล็ก และ ห้องน้ำหลัก เนื่องจากห้องน้ำหลักนี้อยู่ในตำแหน่งติดกับทางเดินด้านนอก และด้านในติดอยู่กับทางเดินภายใน จึงทำให้ไม่สามารถเปิดช่องแสงได้มากนัก ค่าความส่องสว่างจึงน้อยกว่าความต้องการในการใช้งาน ทำให้ต้องเปิดไฟตลอดเวลาที่มีการใช้งาน ส่วนห้องนอนเล็ก เป็นห้องที่มีหน้าต่างบานเลื่อนเพียงจุดเดียวบริเวณด้านหลัง จึงทำให้มีความส่องสว่างน้อยเมื่อเทียบกับส่วนต่างๆ ภายในห้องพัก

แผนภูมิที่ 3-12 แสดงการเปรียบเทียบค่าความส่องสว่างในจุดต่างๆ ที่ทำการวัด ภายในห้อง 107

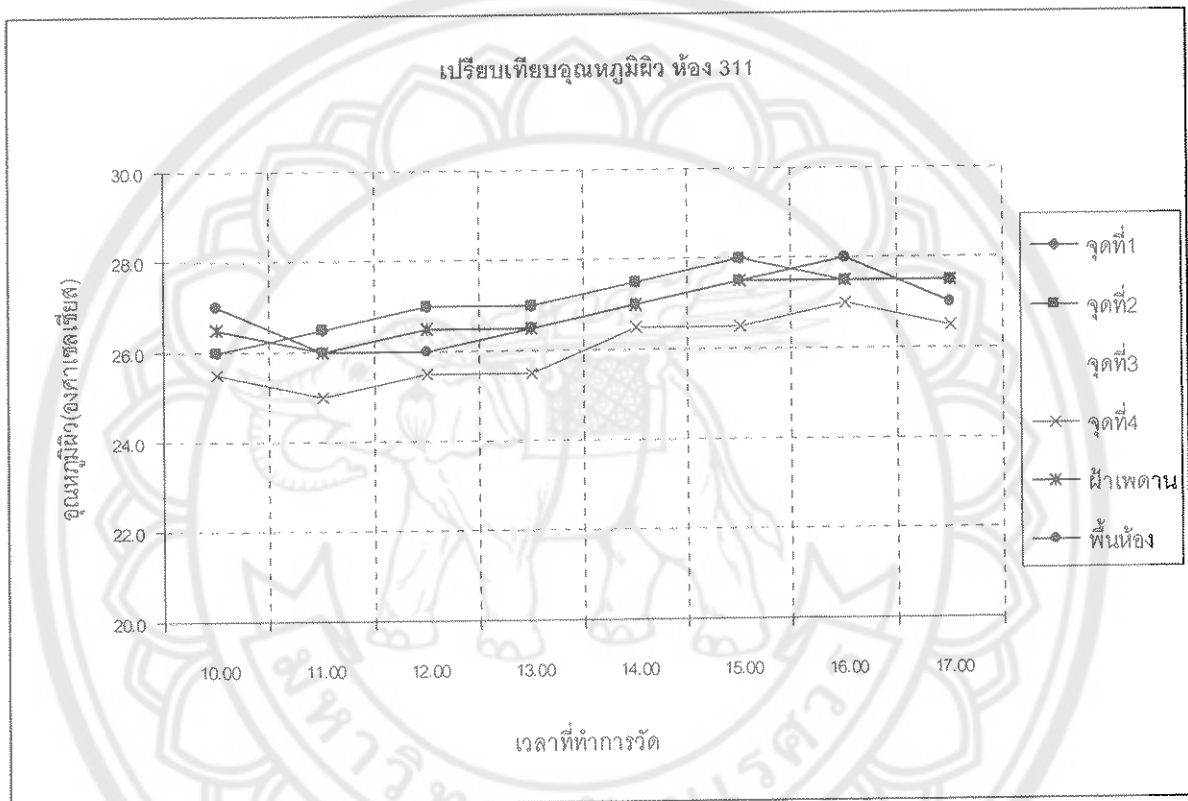
ผนังที่ 3 มีอุณหภูมิผิวหนังต่ำที่สุดคือ 24.5 องศาเซลเซียส ณ เวลา 10.00 น. เนื่องจาก ส่วนระเบียงของห้อง 311 อยู่ทางทิศตะวันออกเฉียงเหนือ ถูกความร้อนจากแสงแดดในปริมาณที่น้อยมาก

แผนภูมิที่ 3-13 แสดงการเปรียบเทียบอุณหภูมิผิวหนังในจุดต่างๆ ที่ทำการวัด ภายในห้อง 311

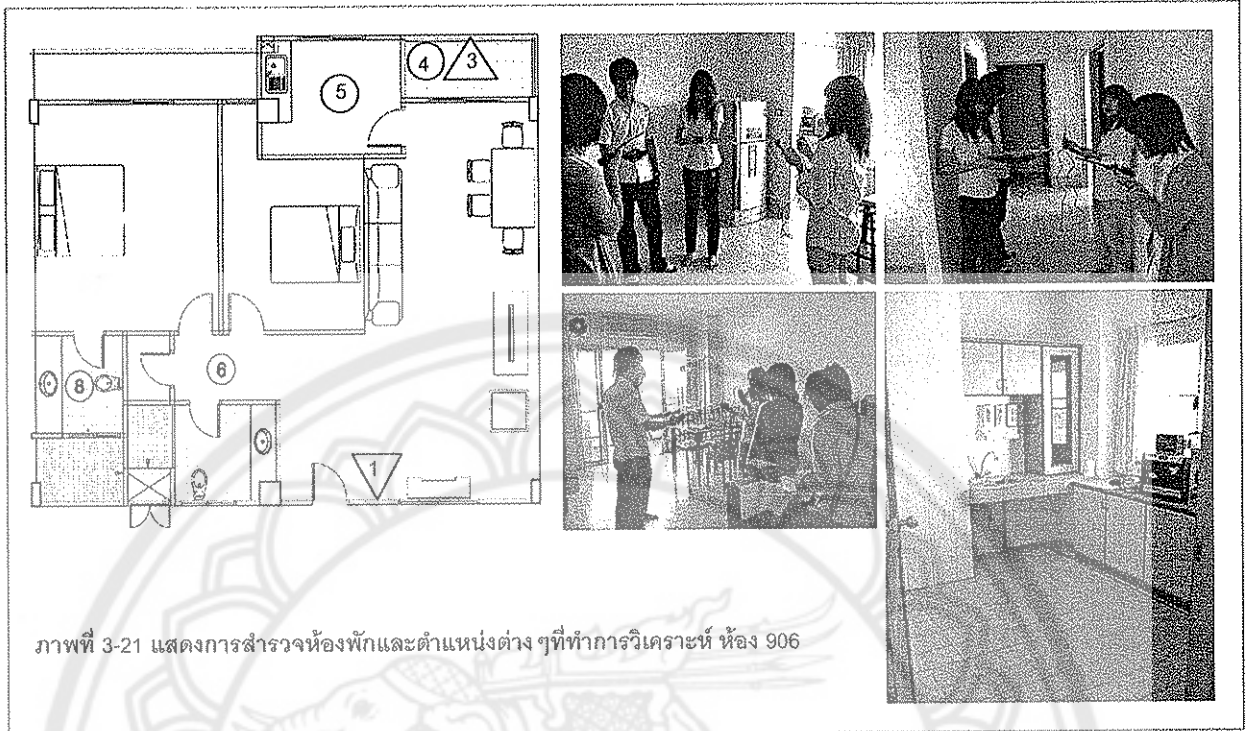
ภาพที่ 3-21 แสดงการสำรวจห้องพักและตำแหน่งต่างๆที่ทำกรวิเคราะห์ ห้อง 906

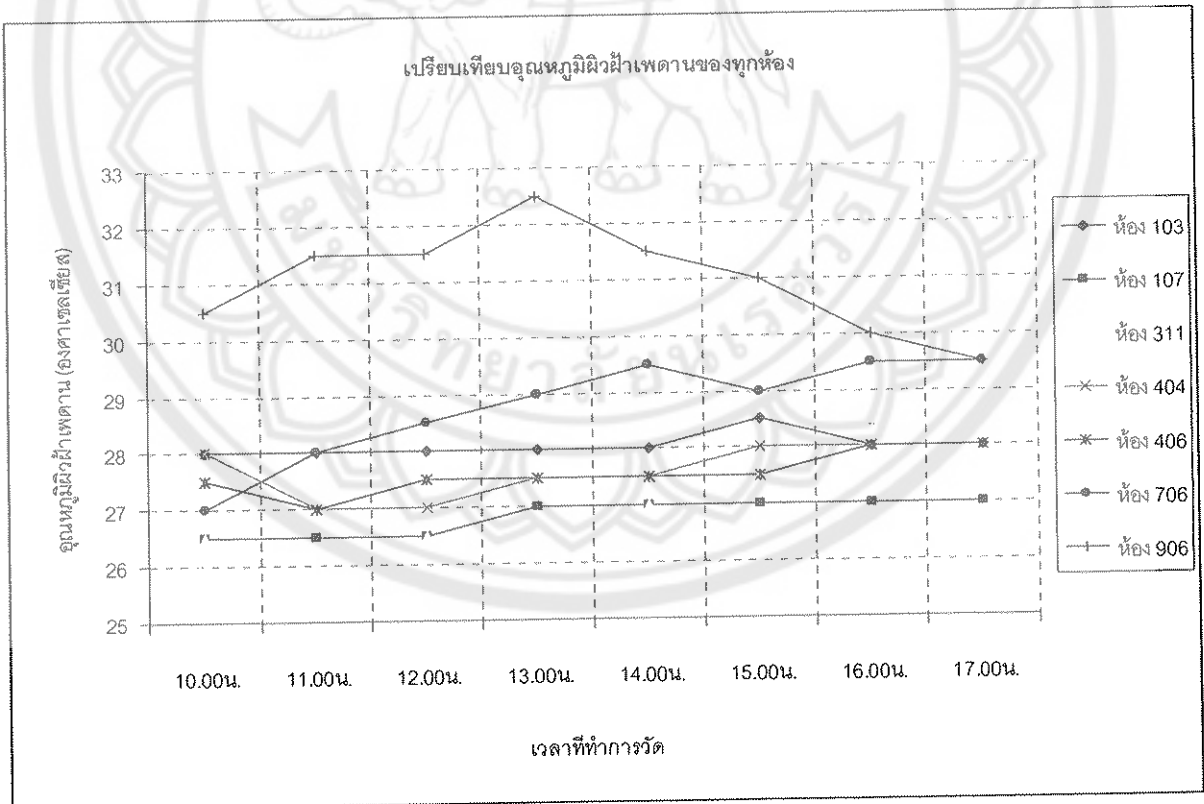
แผนภูมิที่ 3-39 แสดงการเปรียบเทียบอุณหภูมิผิวของฝ้าเพดานของทุกห้องที่ทำการสำรวจ

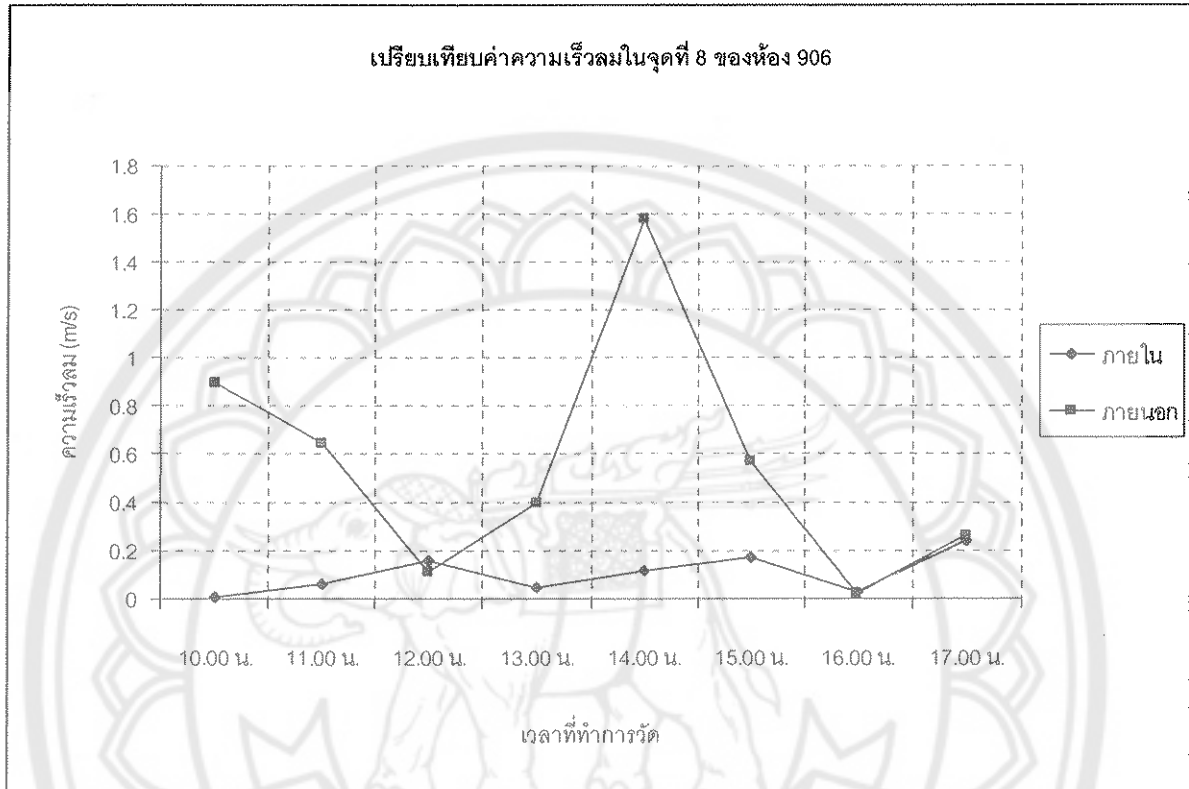
แผนภูมิที่ 3-42 แสดงการเปรียบเทียบความเร็วลมในจุดที่ 8 ภายในห้อง 906
