กรณีการศึกษาโครงการสร้างของเครื่องทอผ้าพื้นเมือง : ก่ออุ่นหัดกรรมไกลือ จังหวัดน่าน

ภาคผนวก ค.
แสดงลักษณะการเปลี่ยนเที่ยบระหว่างเครื่องกอผ้าแบบเก่า
กับเครื่องกอผ้าแบบอัตโนมัติ

ภาคผนวก ๔.
ประมวลภาพโครงการสร้างของเครื่องก่อฝ้า

ภาคผนวก ช.
ขนาดของแบบโครงสร้างเครื่องท่อผ้า

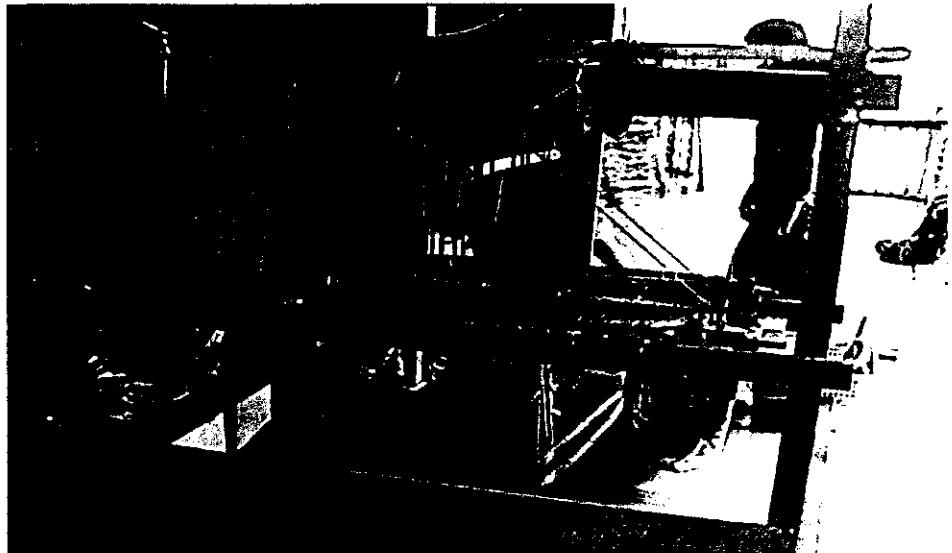
รูปที่ ก. 1 โครงสร้างของเครื่องหดผ้าที่ใช้ไม้เป็นวัสดุ

จากการศึกษานี้เรายพบว่า เครื่องทอผ้าแบบเก่านั้น (รูปภาคผนวก ค.1 และ ค.2) จะใช้เวลาในการทอผ้าแต่ละผืนเป็นเวลานานกว่าเครื่องทอผ้าแบบอัตโนมัติ แต่ในเรื่องของคุณภาพความแน่นของเนื้อผ้าเครื่องทอผ้าแบบอัตโนมัติจะด้อยกว่าเครื่องทอผ้าพื้นเมือง เครื่องทอผ้าพื้นเมืองนั้นจะเป็นในลักษณะของงานฝีมือมากกว่า ส่วนเครื่องทอผ้าแบบอัตโนมัตินั้นจะทำการทอผ้าเพื่อเป็นธุรกิจในการส่งออกสู่ตลาดทั่วไปในประเทศไทย และต่างประเทศ ซึ่งจำนวนการผลิตแต่ละครั้งนั้นจะผลิตเป็นจำนวนมากครั้งละมากๆ จากข้อมูลในข้างต้นเราสามารถทำเป็นตารางเปรียบเทียบลักษณะของเครื่องทอผ้าแบบเก่า และเครื่องทอผ้าแบบอัตโนมัติได้ ดังตารางภาคผนวกที่ 1

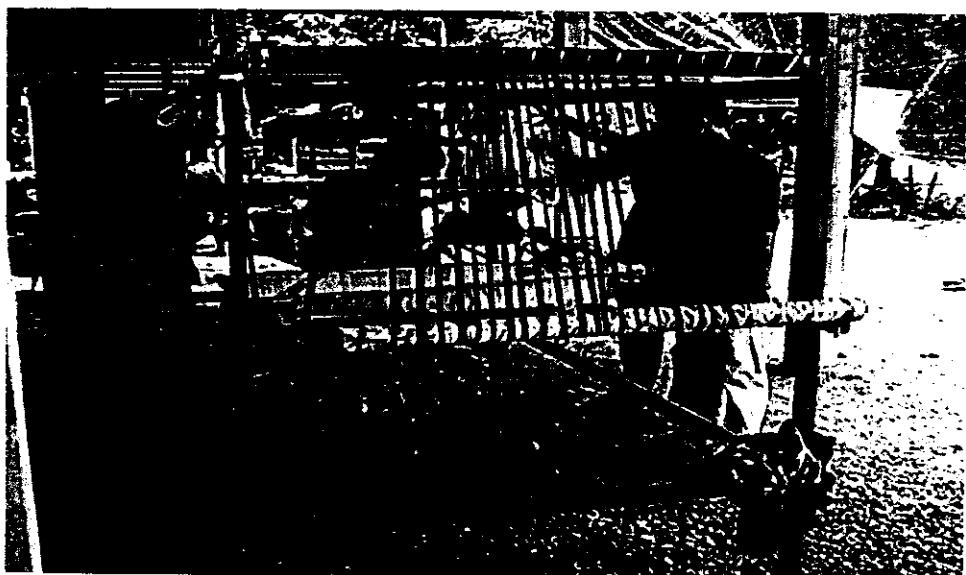
รูปที่ ก. 2 โครงสร้างของเครื่องหดผ้าที่ใช้เหล็กเป็นวัสดุ

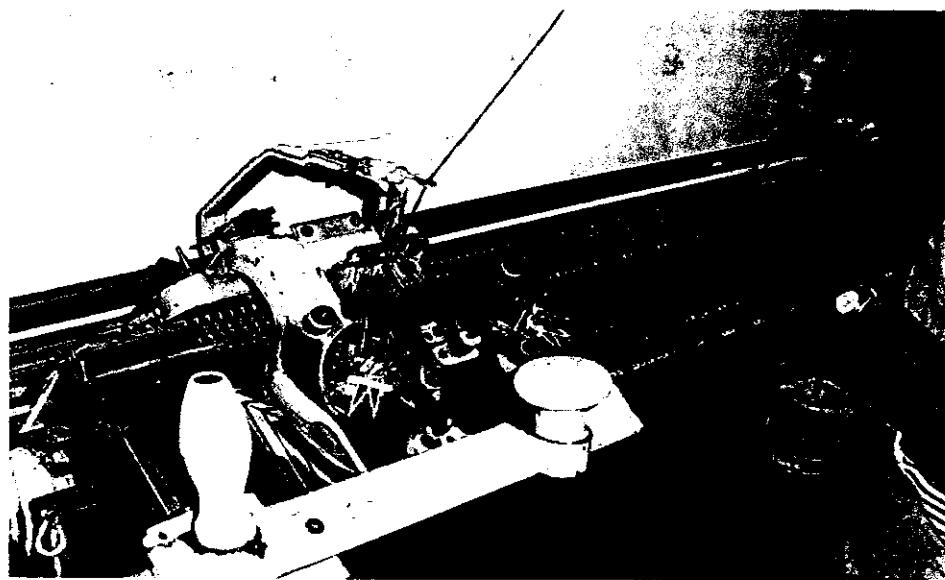
รูปที่ ก. 3 โครงสร้างของเครื่องทอผ้าแบบอัตโนมัติ

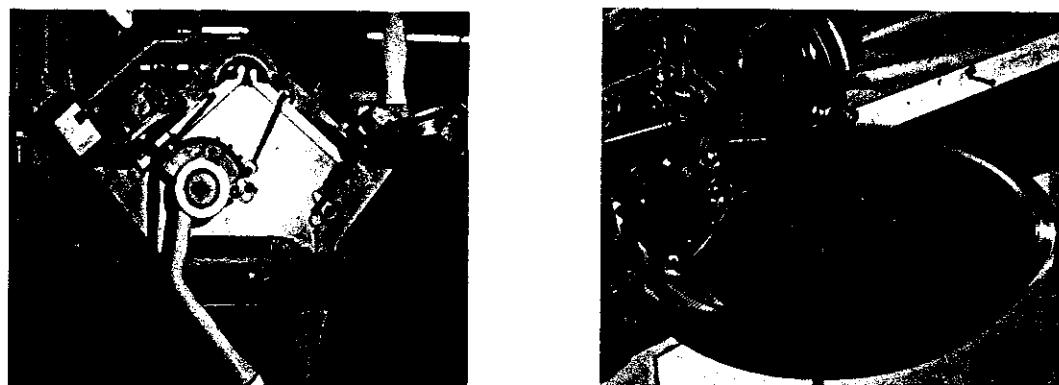
รูปที่ ก. 4 ช้วยค้านข้างของเครื่องทอผ้าแบบอัตโนมัติ , ขวาเครื่องที่ใช้ในการต่อชิ้นส่วนผ้า

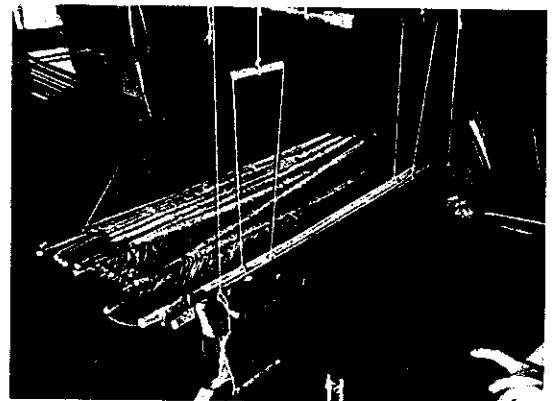
รูปที่ ง. 2 แสดงลักษณะตัวยกดอก

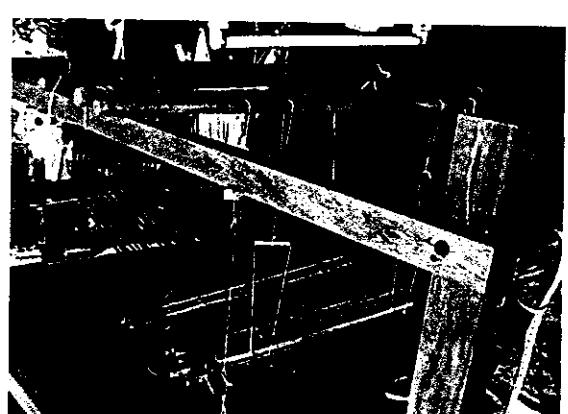
รูปที่ ง. 4 แสดงลักษณะของ
ไม้ค้างขา

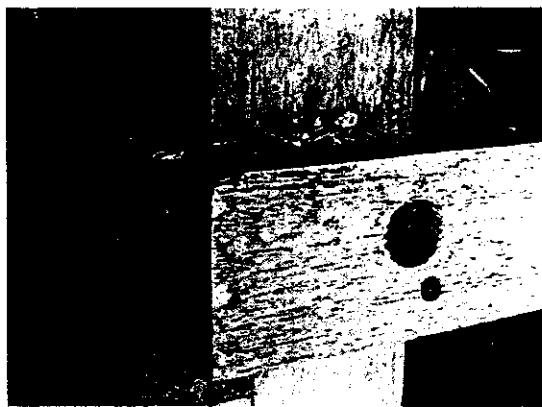
รูปที่ 4.5 แสดงลักษณะหนดบีด โครงสร้าง

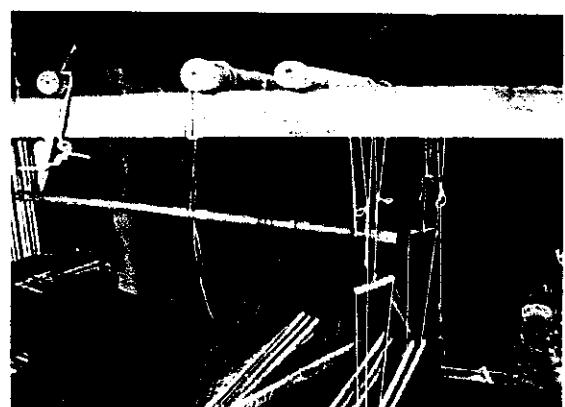
รูปที่ 4.8 แสดงลักษณะของไม้
ค้างเข้ากับลูกศุ่งผูกอยู่

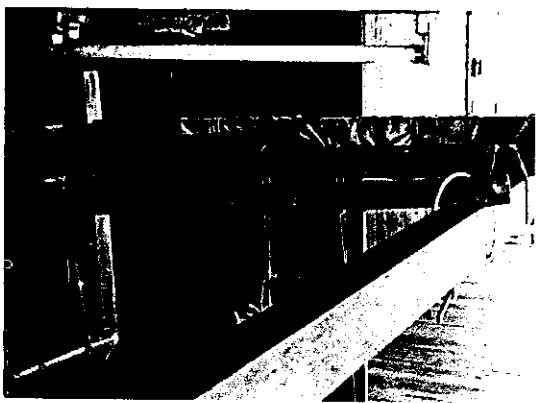
รูปที่ ง.11 แสดงถึงลักษณะการมัดไม้ค้างเข้า

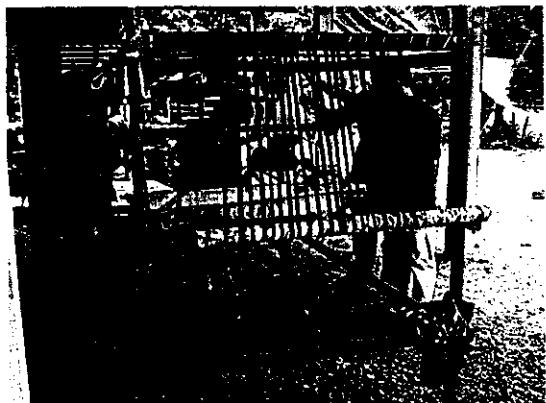
รูปที่ 4.17 แสดงลักษณะโครงสร้างที่เป็นเหล็ก

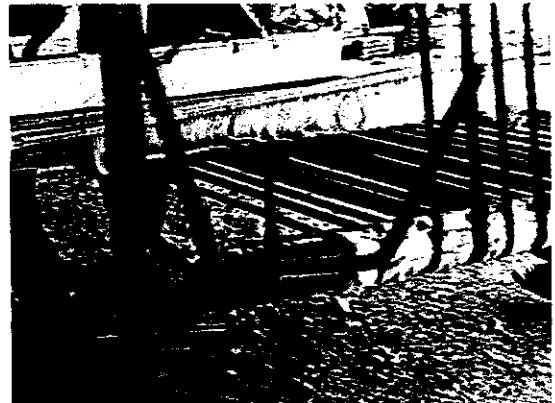
รูปที่ 4.18 แสดงลักษณะการยึด
ข้อต่อต่างๆ

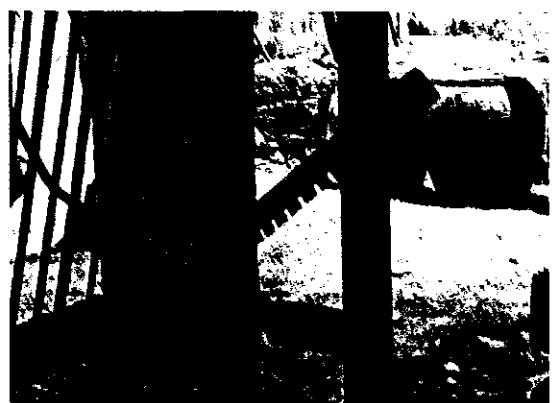
รูปที่ 4.20 แสดงลักษณะของคัวบีดที่
ทำให้ค้ำยืนตึง

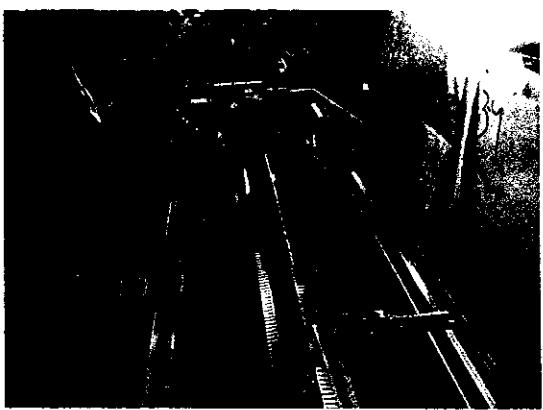
รูปที่ ง.21 แสดงลักษณะการร้อยด้าย

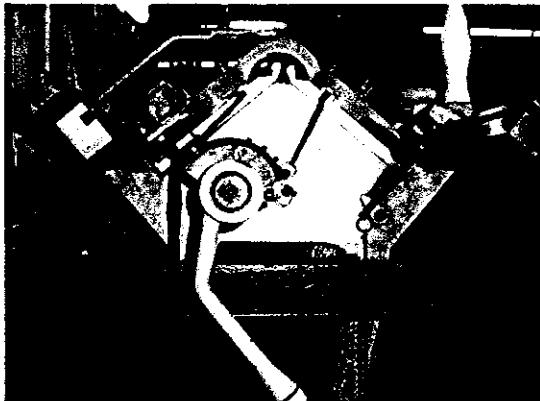
รูปที่ 4.25 แสดงลักษณะภาคด้านข้าง
ของเครื่องห้ออัคโนมัติ

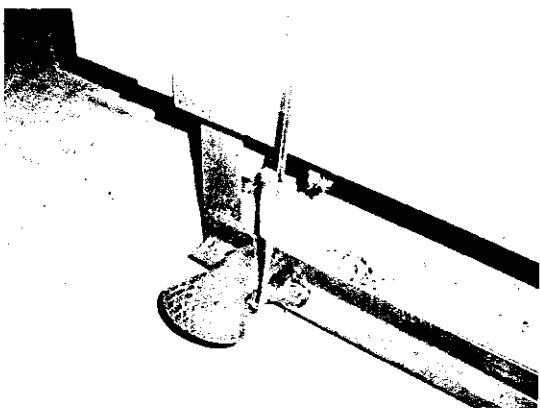
รูปที่ 4.27 แสดงลักษณะที่เหยียบคันโยก

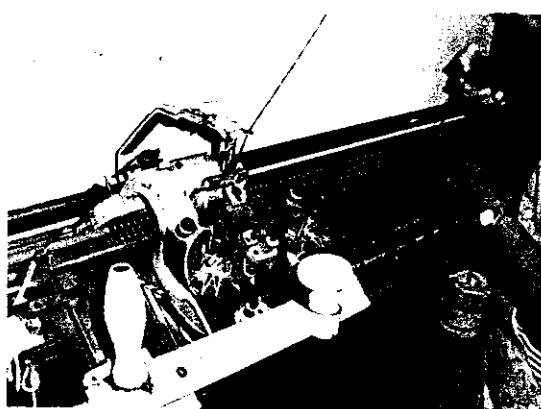
รูปที่ 4.29 แสดงลักษณะการยกเข็ม

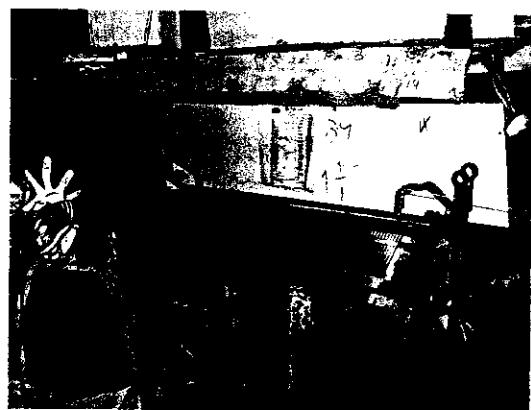
รูปที่ 4.30 แสดงลักษณะการ
ยกเข็มอิคดำเนิน

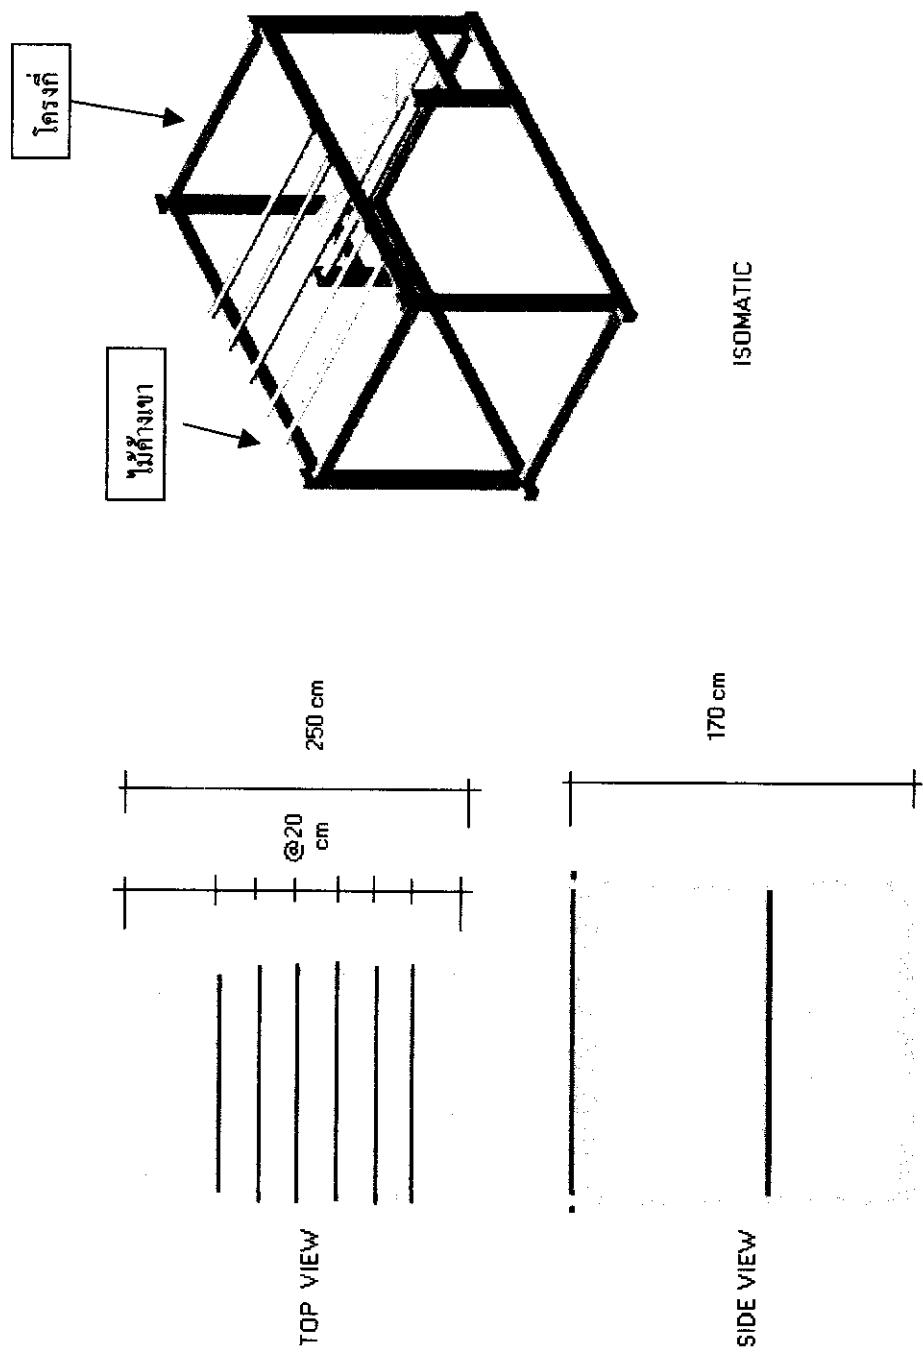
รูปที่ ๑.๑ แสดงขนาดตัวถ่ายมั่ง โครงสร้างของเครื่องหอแบบเดิม

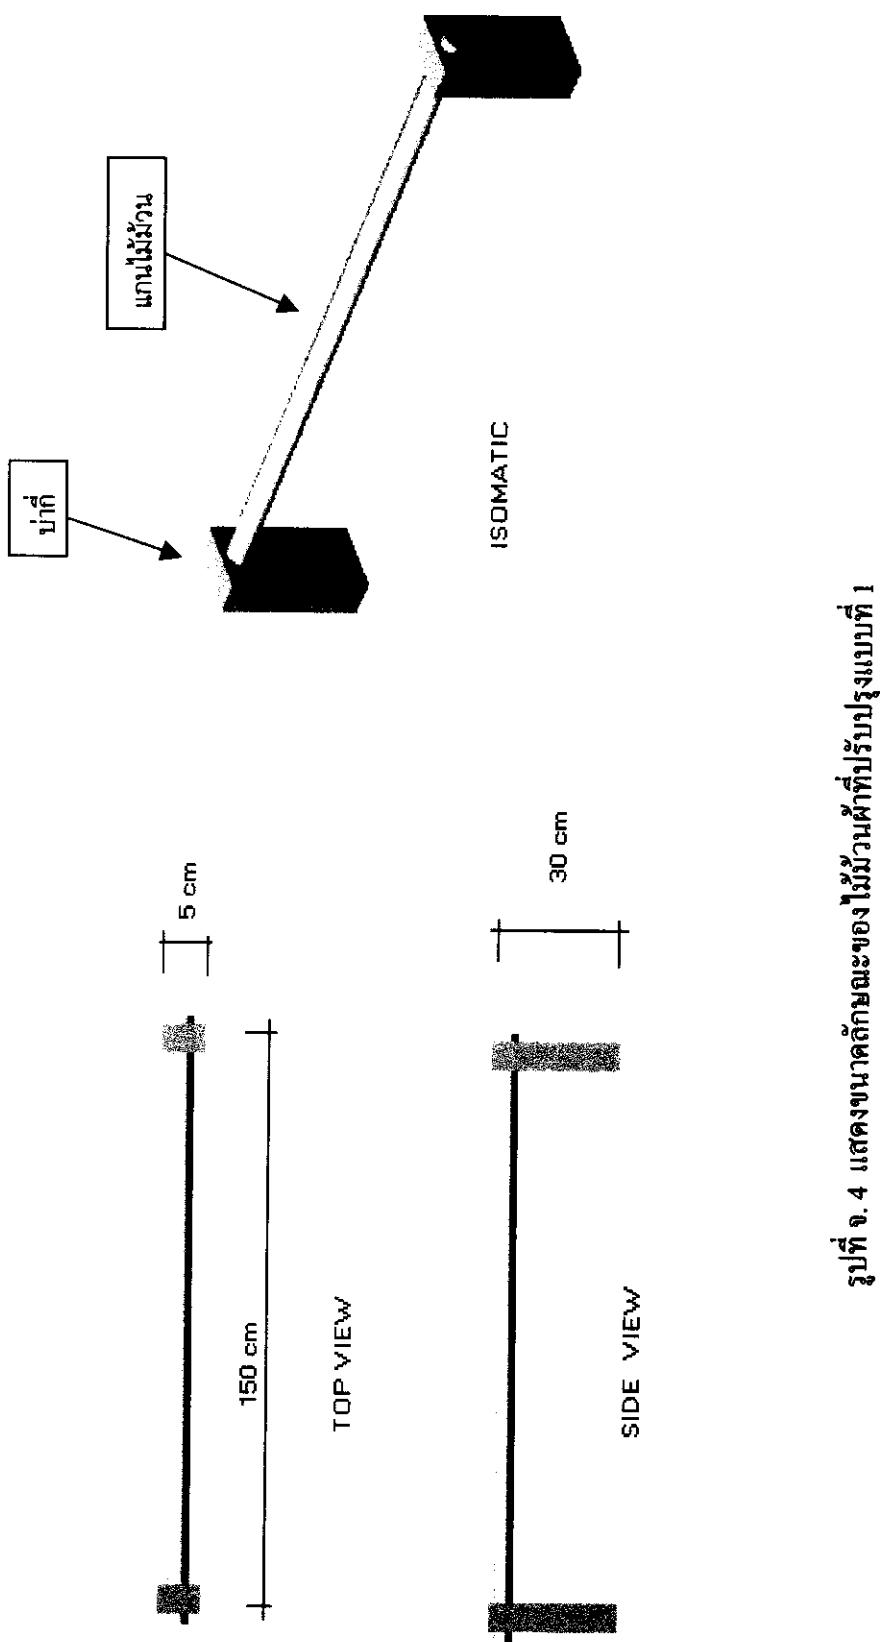
รูปที่ ๔ แสดงขนาดต่างๆของบานไม้ผ้าที่ปรับรูปแบบที่ ๑

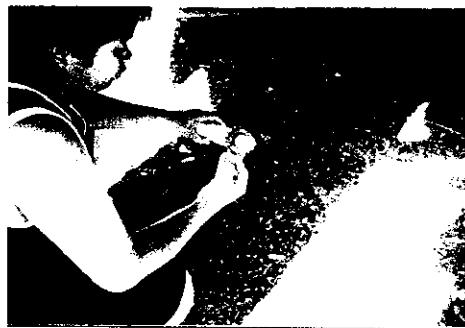
รูปที่ ช.1 แสดงการใส่เพื่อเจ้ากับ
ไม้มวนผ้า

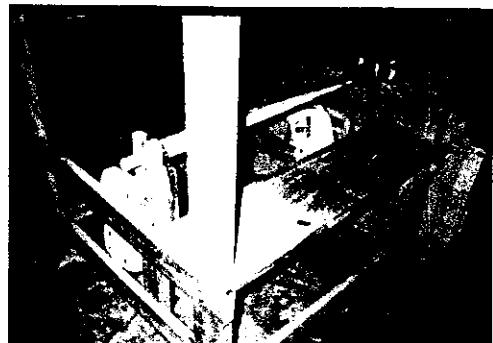
รูปที่ ช.2 แสดงลักษณะของไม้มวนผ้า
ที่ปรับปรุงประกอบกับโครงสร้าง

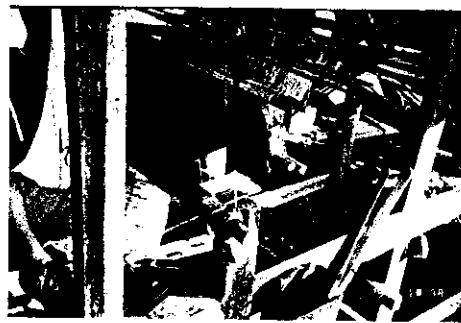
รูปที่ ช.3 แสดงลักษณะการห่อผ้าโดยใช้
ไม้มวนผ้าที่ปรับปรุงแล้ว

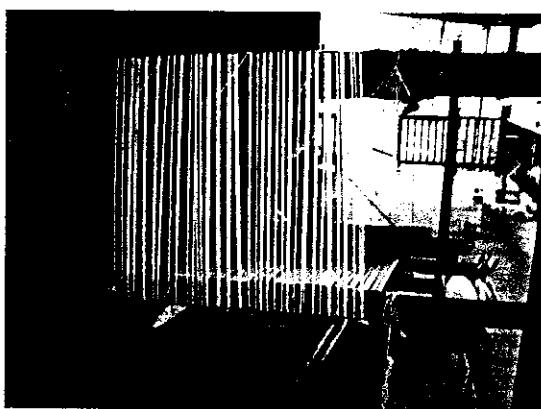
รูปที่ ๒.๑ และ ๒.๒ แสดงลักษณะโครงสร้างของเครื่องทอผ้าที่ จังหวัดน่าน

โครงสร้างเครื่องทอผ้าที่จังหวัดน่าน จะเห็นได้ว่าวัสดุแต่ละชิ้นส่วนทำมาจากวัสดุที่เป็นไม้ (อาจเป็นเพรัววัสดุชำพากไม้ในท้องถิ่นนี้ช่างนำมาใช้งานได้ง่ายอยู่) ซึ่งวัสดุที่ทำจากไม้นี้ เมื่อทำการทอผ้าแล้วจะทำให้ได้ผ้าที่เนื้อผ้าแน่น เนื่องจากโครงสร้างที่ทำจากไม้นี้ จะให้ความยืดหยุ่นที่ดี ในระหว่างการทอผ้า คือ เครื่องทอผ้าจะยกคลอนตามกันไปหนดทึ้งหลัง ดังนั้นจึงส่งผลให้เนื้อผ้าที่ทอได้มีเนื้อผ้าที่แน่น และในส่วนของโครงสร้างที่เป็นไม้นี้เองที่ส่งผลให้มีการซ่อมแซม และแก้ไขเพิ่มเติมชิ้นส่วน โครงสร้างได้ง่าย

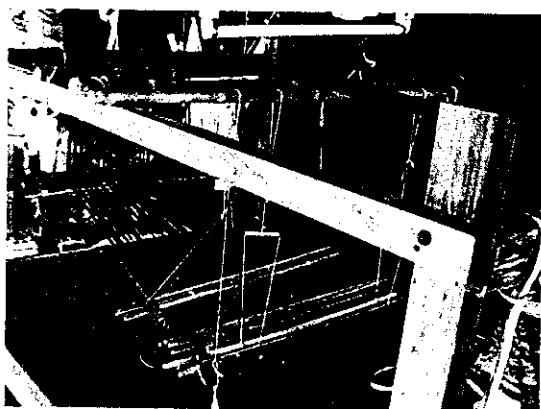
รูปที่ ๗.๓ และ ๗.๔ ลักษณะโครงสร้างของเครื่องทอผ้าที่ จังหวัดสุโขทัย

โครงสร้างของเครื่องทอผ้าที่ จังหวัดสุโขทัย จะเห็นได้ว่ามีลักษณะที่คล้ายกับโครงสร้างของเครื่องทอผ้าที่จังหวัดน่าน (ดังนั้นในส่วนของผู้วิจัยที่ทำการเปลี่ยนแปลงลักษณะโครงสร้างของเครื่องทอผ้า สามารถที่จะนำมาพัฒนาใช้ได้กับโครงสร้างที่จังหวัดสุโขทัย เนื่องจากในส่วนที่เป็นโครงสร้างที่ทำมาจากไม้) จะมีแตกต่างกันบ้างเล็กน้อยก็คือ ในส่วนของพื้น และตัวยกห้อง เนื่องจากในแต่ละห้องถินก็จะมีลายผ้าเป็นเอกลักษณ์เฉพาะของคนเอง แต่ในจังหวัดสุโขทัยนี้โครงสร้างของเครื่องทอผ้าที่เรaphael ได้มากที่สุด ได้แก่ โครงสร้างที่ทำมาจากการหลัก ซึ่งภาพโดยรวมแล้วก็ มีหลักการทำงานคล้ายกับโครงสร้างที่ทำมาจากไม้ เพียงแต่ คุณภาพของเนื้อผ้าที่ทอเสร็จ จะไม่ดีเท่ากับการทอด้วยโครงสร้างที่ทำมาจากไม้ เนื่องจากโครงเหล็ก เวลาที่ทำการทอผ้าเครื่องทอผ้าไม่เกิดการขีดข่วนตามแรงของผู้ที่ทำการทอ จึงส่งผลให้ผ้าอาจจะมีลักษณะของเนื้อผ้าที่ไม่แน่น หรือเกิดเป็นรอยย่นได้ ถ้าผู้ที่ทำการทอไม่ชำนาญพอ

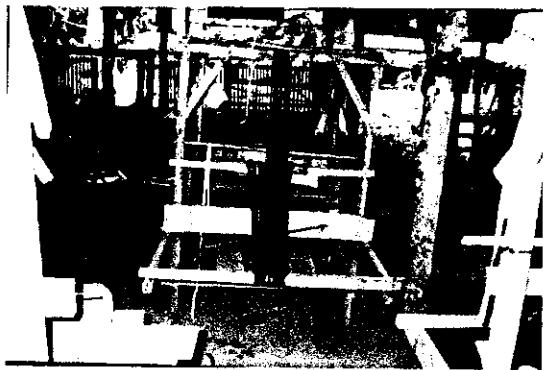
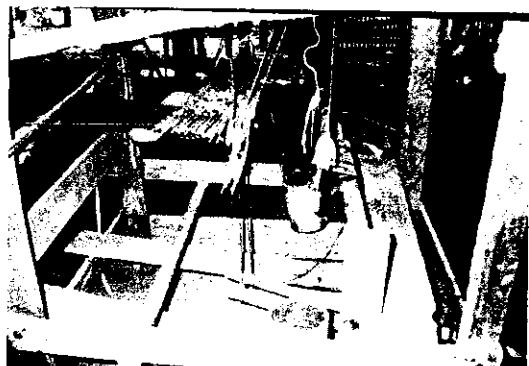
รูปที่ ๔.๕ และ ๔.๖ ลักษณะ โครงสร้างของเครื่องทอผ้าที่ จังหวัดแพร่

โครงสร้างของเครื่องทอผ้าที่ จังหวัดแพร่ จะเห็นได้ว่า โครงสร้างเครื่องทอผ้าที่จังหวัดน่านจะมีขนาดที่เล็กกว่า โครงสร้างเครื่องทอผ้าที่จังหวัดสุโขทัย และจังหวัดน่าน แต่ชั้นส่วนโครงสร้างทึ้งหมุดก็ทำมาจากไม้เหมือนกัน และลักษณะที่แตกต่างอย่างเห็นได้ชัดที่สุดก็คือ โครงสร้างของเครื่องทอผ้าที่จังหวัดแพร่ ตัวเครื่องจะมีลักษณะที่เอียงลาดลง คือในส่วนของชุดพิม ตัวยกดอก และการมัดการคานม้วนหุกจะมีลักษณะที่ค่อย ๆ ลาดลงมาทีละน้อย ดังนั้นแนวคิดที่ผู้วิจัยทำการเสนอไปนั้นอาจจะใช้ไม่ได้เลขกับ โครงสร้างที่จังหวัดแพร่นี้ เพราะถ้าทำการเปลี่ยนแปลงโครงสร้างไปอาจส่งผลกระทบกระเทือนต่อความล้าดเอียงของ โครงสร้างได้ รวมถึงขนาดชั้นส่วนของ โครงสร้างที่มีความแตกต่างไปจากแหล่งอื่น ๆ ด้วย
