บทที่ 3 วิธีการดำเนินงาน

3.1 การตรวจสอบกระบวนการผลิต

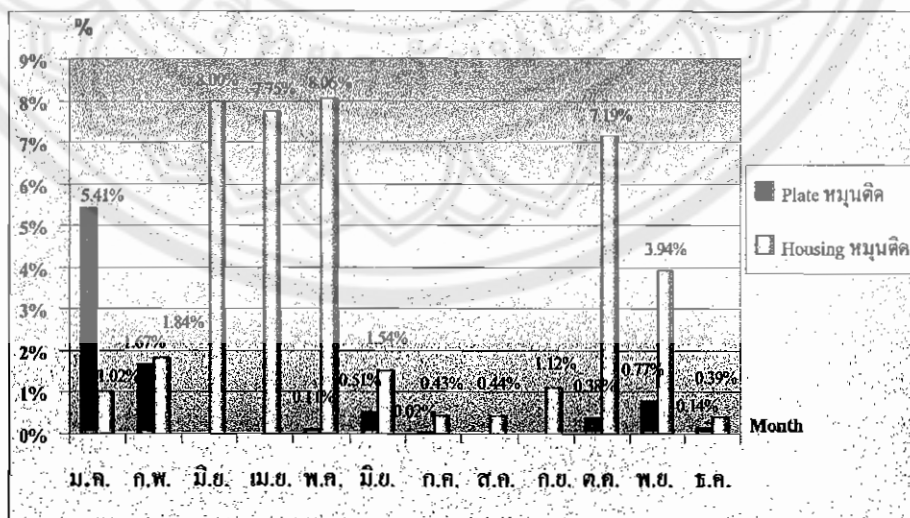
กราฟที่ 3.1 เปรอ์เซ็นต์ของเพลทกับเรือนป้อนหมุนติลเทียบกับยอดผลิตรวม (ม.ค. – ธ.ค. 2548)

กราฟที่ 3.1 เปรอ์เซ็นต์ของเพลทกับเรือนป้อนหมุนติลเทียบกับยอดผลิตรวม ซึ่งจะเห็นว่า
สาเหตุของการหมุนติลส่วนใหญ่เกิดจากเรือนป้อน ซึ่งจะ ได้ทำการวิเคราะห์และแก้ไขต่อไป

จากการที่เก็บข้อมูลของปัญหาต่างๆ ของการประกอบปั๊มสูญญากาศหมุนติด และข้อมูลของปั๊มหมุนติดดังกราฟที่ 3.1 เมื่อสังเกตดูแล้วจะเห็นว่า จำนวนของของเสียจากเรือนปั๊มหมุนติดมีมากที่สุด ดังนั้นทางคณะผู้จัดทำจึงมุ่งประเด็นไปที่เรือนปั๊ม และได้ทำการถอดประกอบปั๊มสูญญากาศที่หมุนติดดังรูปที่ 3.1 พบว่ามีรอยขีดด้านข้างและบริเวณฐานของตัวเรือนปั๊ม และยังพบที่บริเวณด้านหน้าเพลทและบริเวณภายในเรือนปั๊ม มีเศษชิ้นส่วนเล็กๆ ติดอยู่ ทางคณะผู้จัดทำได้ตั้งสมมุติฐานว่าขนาดเส้นผ่านศูนย์กลางของเรือนปั๊มมีขนาดเล็ก ทำให้ Rotor หมุนเบียดกับผิวด้านข้างและฐานของเรือนปั๊ม ทำให้เกิดรอย จากนั้นได้นำเรือนปั๊มให้ฝ่ายควบคุมคุณภาพตรวจสอบขนาดและนำข้อมูลที่ได้มาเปรียบเทียบกับขนาดมาตรฐานจากแบบ Drawing พบว่าขนาดของ Housing นั้นอยู่ในช่วงที่กำหนด จึงมุ่งไปที่สาเหตุอื่นๆ ซึ่งได้เข้าไปศึกษาชิ้นส่วนของปั๊มสูญญากาศที่ประกอบหมุนติดอีกครั้งและเห็นมีเศษเล็กๆ ที่ติดอยู่ทำให้เกิดข้อสงสัยว่ามีสาเหตุมาจากอะไร และเมื่อลองใช้มือจับดูก็พบว่า เป็นเศษที่หยาบเมื่อเปรียบเทียบกับเศษของ Vane จึงได้นำไปตรวจสอบพบว่า เป็นเศษของเม็ดทราย ดังนั้นทางคณะผู้จัดทำจึงย้อนกลับไปที่กระบวนการผลิตว่ามีกระบวนการใดที่เกี่ยวข้องกับทรายบ้าง คณะผู้จัดทำจึงมุ่งประเด็นไปที่เพลท เพราะว่ามีภารกิจทรายเพื่อขัดครีบลึงและผิวหลังการชุบแข็ง เพื่อช่วยต่อการพิจารณาของคณะผู้จัดทำของการวิเคราะห์แบบแผนภูมิก้างปลา (Fish bone diagram) มานำเสนอแทน ซึ่งจะรวบรวมจุดที่คาดว่าเป็นสาเหตุที่ทำให้ปั๊มสูญญากาศหมุนติด ว่ามีสาเหตุมาจากส่วนใดบ้าง

จากกราฟที่ 3.1 จะเห็นได้ว่าสาเหตุของการหมุนติ๊ด Spin Torque ที่เกิดจากตัวเรือนปั๊มมากที่สุด และน่าจะมีสาเหตุหลักมาจาก ระยะจุดศูนย์กลางบุช (5.20- 5.30 mm) ถึงจุดศูนย์กลางเรือนปั๊ม (NG spec) มีค่าสูงเกินกว่าที่แบบกำหนด สาเหตุของการเกิดปัญหาคาดว่ามาจากค่า offset error ตอนตั้งเครื่องทำให้มีงานเสียหลุดออกมา

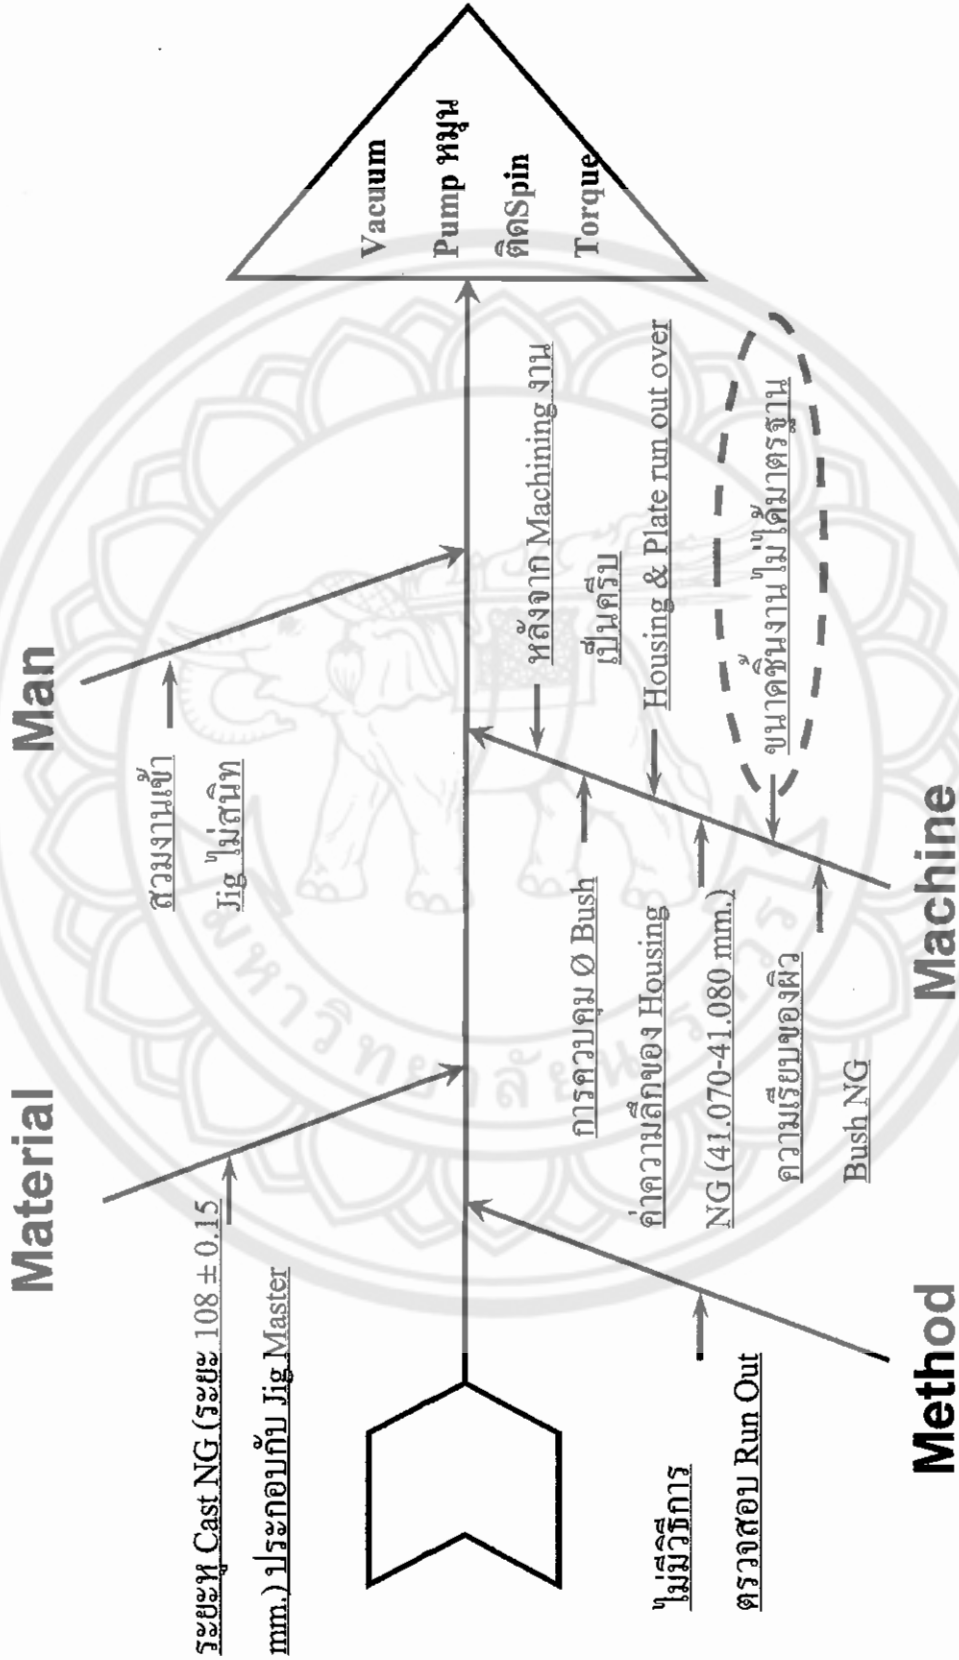
รูปที่ 3.1 แผนภูมิแกงปลาวิเคราะห์ข้อบกพร่องจากหมุนติด Spin Torque

Fish Bone Analysis

จากปัญหาการหมุนติค Spin Torque และปัญหาการหมุนติคท้ายไลน์ ดังตารางที่ 3.2 สามารถนำเอาปัญหานั้นมาสร้างแผนภูมิแกงปลาวิเคราะห์ปัญหาหลักๆ 2 ปัญหาด้วยกัน ตามที่แสดงในรูปที่ 3.1 และรูปที่ 3.2 จากแผนภูมิแกงปลาดังกล่าวจึงได้แบ่งวิธีการดำเนินงานออกเป็นขั้นตอนดังต่อไปนี้ การตรวจสอบกระบวนการผลิต การวิเคราะห์หาสาเหตุของปัญหา การตรวจสอบสมบัติฐาน และขั้นตอนการทดลอง รายละเอียดของการดำเนินงานในแต่ละขั้นตอนมีดังต่อไปนี้

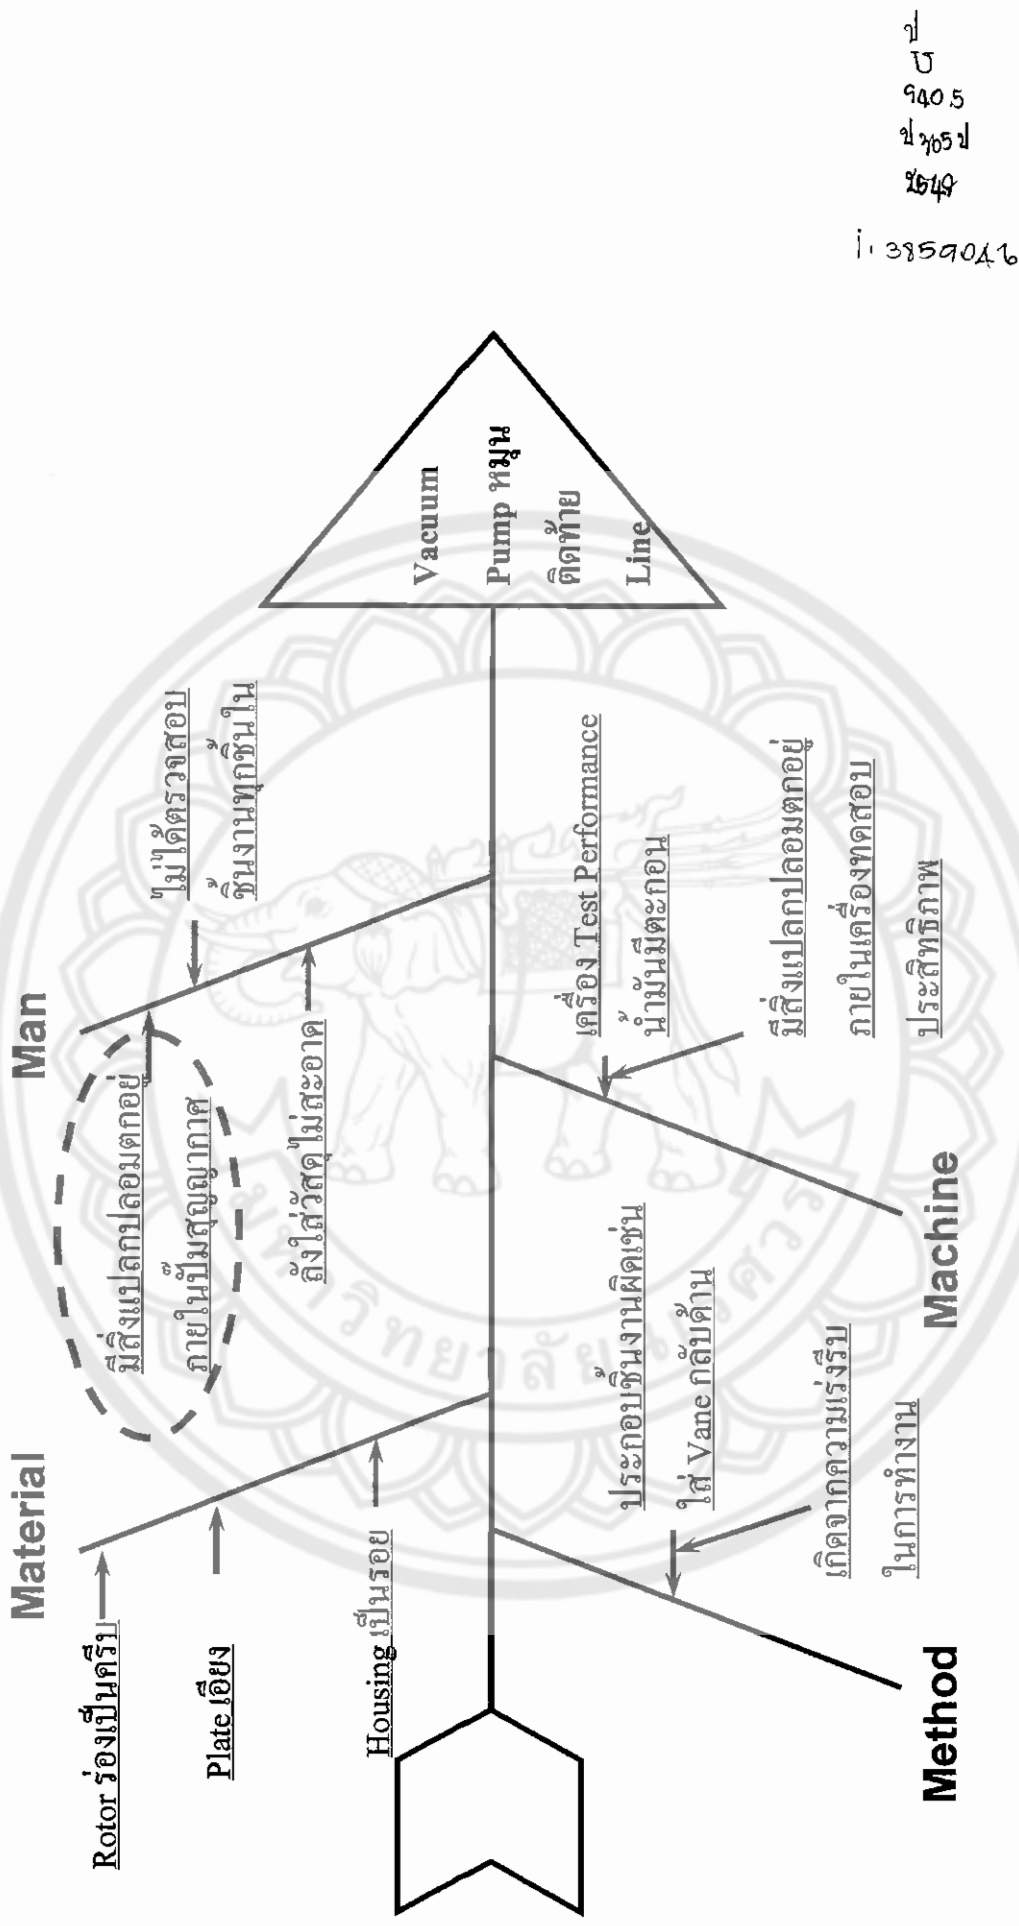
รูปที่ 3.2 แผนภูมิแก๊งปลาวิเคราะห์ห้มีสูญญากาศหมุนติดท้าย Line

Fish Bone Analysis
