## บทที่ 4

### ผลการดำเนินงานและการวิเคราะห์

จากการกำหนดวิธีการดำเนินงานเพื่อแก้ปัญหาการประกอบ รุ่น P772 หมุนติดนั้น ทางคณะผู้จัดทำโครงการจึงได้เริ่มต้นด้วยการเข้าไปศึกษากระบวนการผลิตในส่วนต่างๆ ของปั๊มสุญญากาศ กระบวนการประกอบปั๊มสุญญากาศ การเก็บข้อมูลของเพลตกับเรือนปั๊ม การทดลองประกอบปั๊มสุญญากาศ และข้อมูลของเพลตกับเรือนปั๊มหลังการแก้ไข รายละเอียดผลการดำเนินงานในแต่ละขั้นตอนมีดังต่อไปนี้

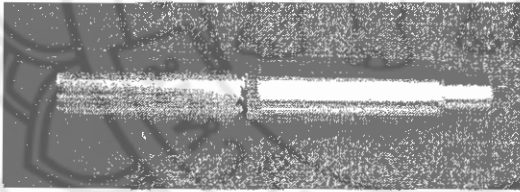
ลำดับที่	ชื่อกระบวนการ	เครื่องจักร	รายละเอียด
1	กลึง

CNC FL 25	กลึงชิ้นงานให้ได้ตามขนาด
2	กัดเฟือง (Hobbing)

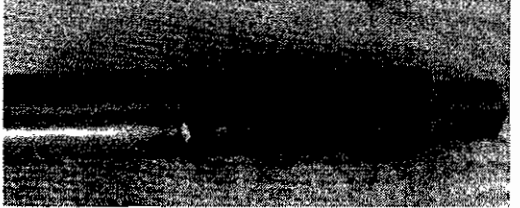
Hardening	ชุบแข็งตรงบริเวณเฟืองเพื่อเพิ่มความแข็งแรง

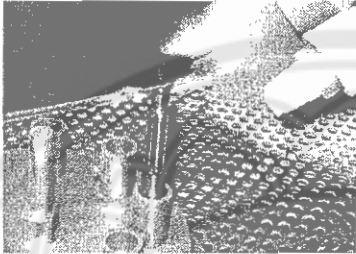
ลำดับที่	ชื่อกระบวนการ	เครื่องจักร	รายละเอียด
4.	กระบวนการยิงทราย (Short Blast).

Short Blast Machine	ยิงทรายเพื่อขัดผิวหลัง Hardening ของเพลา ตรงบริเวณที่ชุบแข็ง
5.	Grinding

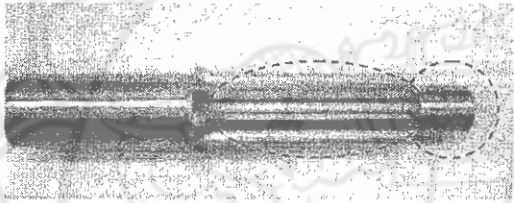
Grinding	ขัดหัวและเฟืองของ เพลาเพื่อลบครีบก
6.	Grinding

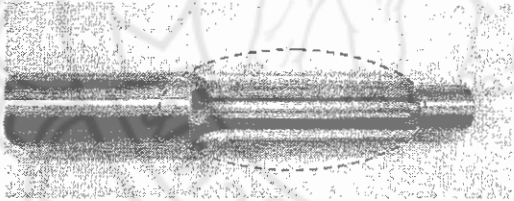
Grinding	ขัดส่วนท้ายของเพลา
7.	Lapping

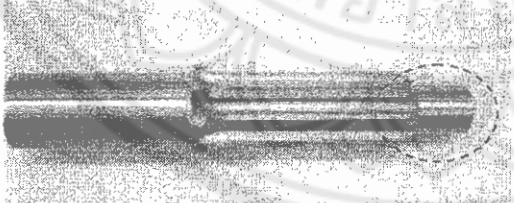
Lapping	ขัดผิวเพิ่มความเรียบ ส่วนหัวของ Shaft อีก ครั้งหนึ่ง เพื่อสวมกับ รูบูช

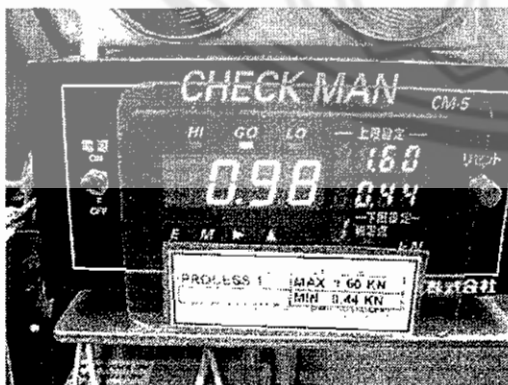
เป็นกระบวนการสวมลูกปืนเข้ากับเพลา โดยนำเพลา มาทาน้ำมันและใช้ Load Cell ซึ่งตั้งค่าไว้ ที่ 0.44 ~ 1.60 kN เป็นเครื่องอัดลูกปืนเข้ากับเพลา ดังรูปที่ 4.2 และรูปที่ 4.3

รูปที่ 4.2 Load Cell ตั้งค่าไว้ ที่ 0.44 ~ 1.60 KN

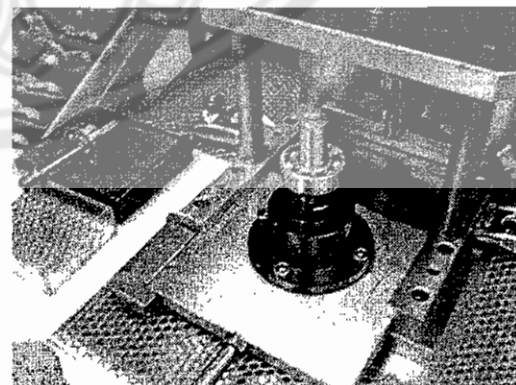
รูปที่ 4.3 ลูกปืนที่สวมเข้ากับเพลาเรียบร้อยแล้ว

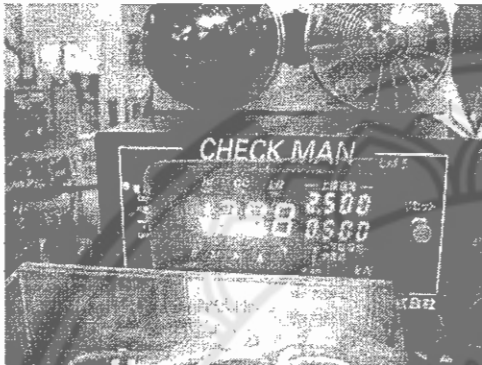
เป็นการนำเอาลูกปืนที่สวมกับเพลลา แล้วมาประกอบกับเพลทโดยใช้ Load Cell ที่ตั้งค่าไว้ 0.5 ~ 2.50 kN ดังรูปที่ 4.4 และรูปที่ 4.5

รูปที่ 4.4 Load Cell ที่ตั้งค่าไว้ 0.5 ~ 2.50 KN รูปที่ 4.5 ขั้นตอนการ Press Ball Bearing ลงในเพลท

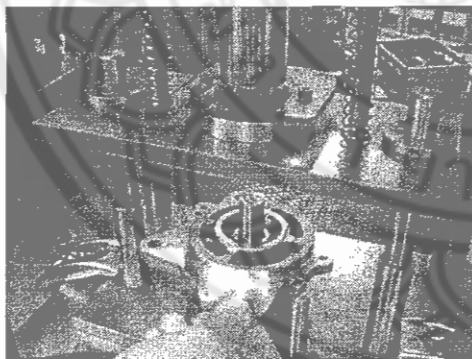
เป็นการใส่ C - Ring เข้าไปในร่องของเพลทบนลูกปืน โดยใช้แรงกด 0.5-0.7 MPa โดยใช้เครื่องมือวัด Load cell 0.5-0.7 MPa

รูปที่ 4.6 การนำชิ้นงานใส่ในเพลท

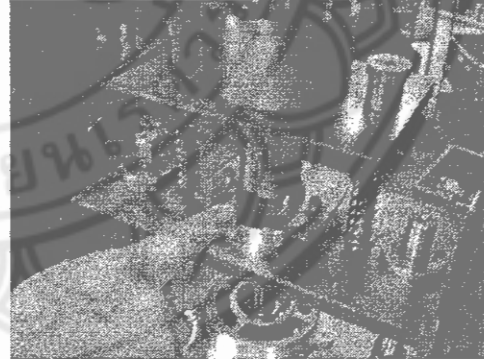
รูปที่ 4.7 การนำ C-Ring ใส่ใน Jig

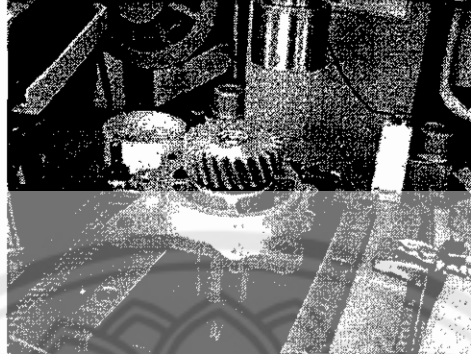
เป็นกระบวนการนำเอาเฟืองหนอน (Helical Gear) มาสวมกับเพลลา (Shaft) โดยตั้งค่าแรงกดไว้ที่ 11.5~25.0 kN และตรวจสอบระยะการ Press ของชิ้นงาน โดย Gauge ต้องอยู่ในช่วง  $23.4 \pm 0.5$  mm

รูปที่ 4.8 การนำเฟืองหนอนสวมลงปลายเพลลา

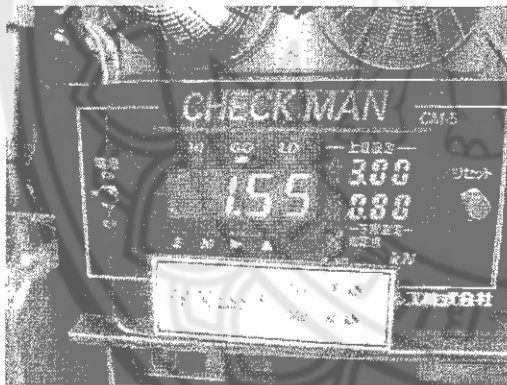
เป็นกระบวนการนำเอา Pin มาสวมกับเพลลา โดยค่าแรงที่ใช้กดต้องอยู่ในช่วง 0.8 ~ 3.0 kN หลังจากนั้นวัดความสูงของ Pin กับเพลลาจะต้องอยู่ในระยะ 13.80 – 13.85 mm ตรวจสอบโดยใช้เวอร์เนีย

รูปที่ 4.9 ค่า Load Cell ที่ใช้ Press 0.8 ~ 3.0 kN

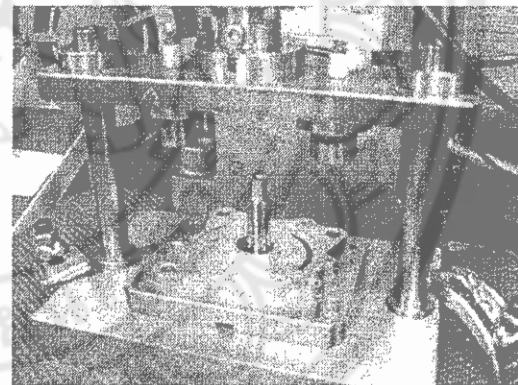
รูปที่ 4.10 การวางชิ้นงานใส่ลงใน Jig

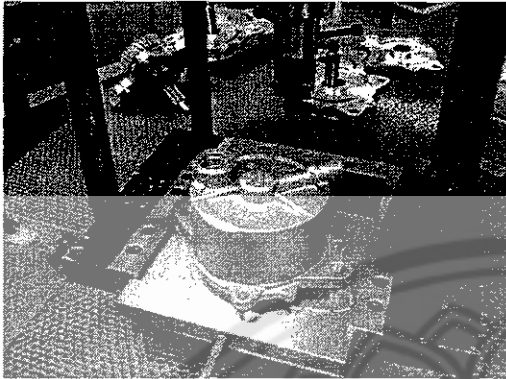
เป็นกระบวนการลง วัน เดือน ปี ของการผลิตไว้บนเรือนปืม เพื่อให้สะดวกต่อการตรวจสอบในกรณีที่เกิดปัญหา สำหรับปีจะใช้ตัวเลขตัวสุดท้ายของปีเช่น ปี ค.ศ.2006 ก็จะเป็นหมายเลข 6 ส่วนเดือนจะกำหนดจากเดือนมกราคม – เดือนกันยายนแทนด้วยหมายเลข 1-9 เดือนตุลาคม แทนด้วยตัวอักษร X, เดือนพฤศจิกายน แทนด้วยตัวอักษร Y และเดือนธันวาคม แทนด้วยตัวอักษร Z สำหรับวันที่ผลิตวันที่ 1-9 ก็จะใช้ตัวเลข 1-9 ส่วนวันที่ 10 – 31 ก็จะแทนด้วยตัวอักษร A – W โดยยกเว้นอักษรตัว I

ตัวอย่างการ Stamp Lot Number

รูปที่ 4.11 การวางชิ้นงานใส่ลงใน Jig เพื่อ Stamp Lot NO

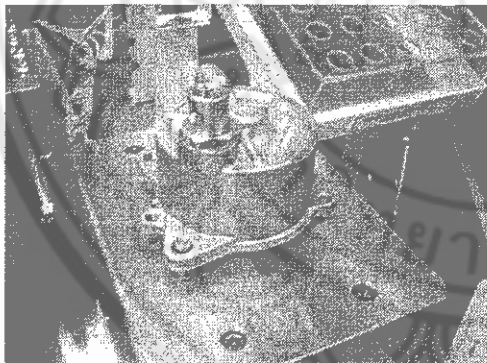
เป็นการนำเอา Check Valve มาประกอบกับเรือนปั๊ม โดยขั้นแรกนำ Packing ขนาด 8 X 24 วางลงบนเรือนปั๊มที่จุดจะใส่ Check Valve จากนั้นนำ Check Valve มาขันนำด้วยมือ ก่อน 3 ~ 4 รอบ ใช้ Air Screw Driver มาขันต่อให้สุด ให้แน่นและสนิท จากนั้นการขันด้วย Torque Wrench โดยค่าอยู่ที่ 306 ~ 357 kgf.cm

รูปที่ 4.12 การประกอบ Check Valve

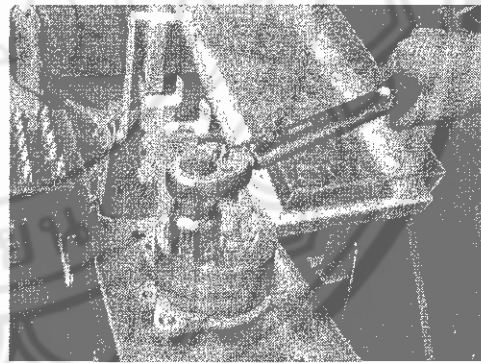
รูปที่ 4.13 การขันด้วย Torque Wrench

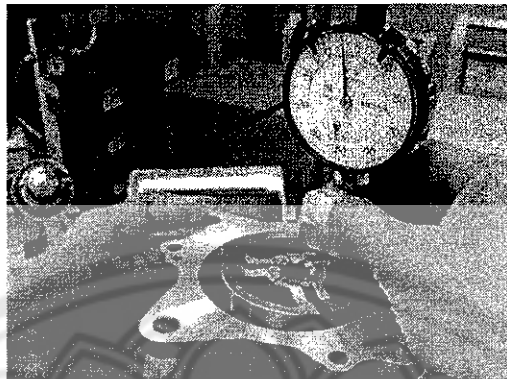
เป็นกระบวนการตรวจสอบระยะ Clearance ระหว่างเรือนปั๊มกับ Rotor โดยนำเรือนปั๊ม มาถือไว้ในระดับสายตาที่มองเห็นชัดเจนนำ Rotor Core มาวางในเรือนปั๊ม โดยต้องใส่ด้านเต็มไว้ ด้านล่าง ด้านที่มีส่วนเว้าอยู่ด้านบน นำ Dial Depth Gauge มาตรวจสอบค่า Clearance (3 จุด) โดยค่าจะต้องอยู่ในช่วง 0.04 ~ 0.06 mm

รูปที่ 4.14 การตรวจสอบ Clearance ของงาน

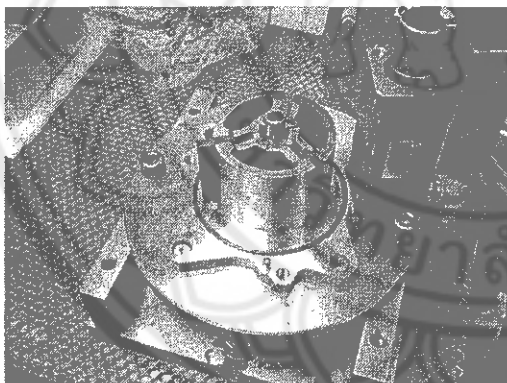
เป็นกระบวนการประกอบทั้งหมด โดยใส่ O-Ring , Rotor , Vane เข้ากับเพลทแล้วนำเอา เรือนปั๊มมาประกอบขันยึดด้วย Bolt โดย O-Ring จะต้องทาด้วยจารบี และ Vane จะต้องใส่ถูก ด้าน ขันยึด Bolt ด้วย Air Screw Driver จากนั้นขันด้วย Torque Wrench โดยค่าที่กำหนด 61 ~ 82 kgf.cm

รูปที่ 4.15 ขั้นตอนใส่ O-Ring Vane, Rotor core

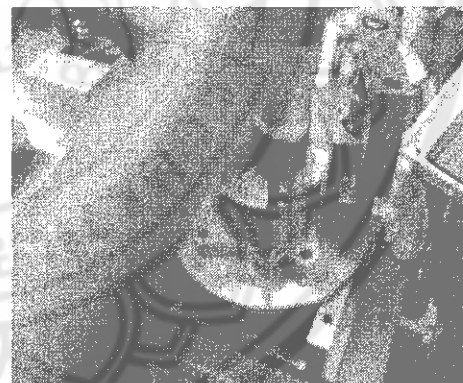
รูปที่ 4.16 การขันด้วย Air Screw Driver

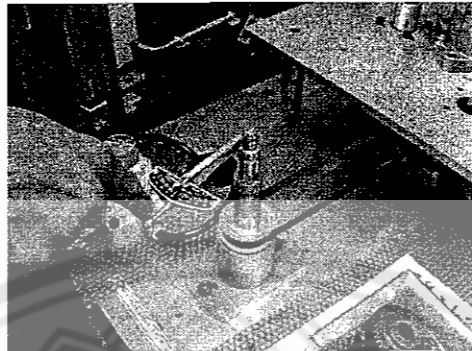
เป็นกระบวนการตรวจสอบค่า Torque ของปั๊มสุญญากาศโดยใช้ Spin Torque Check ทำ การหมุน Spin torque ไปในทิศทางทวนเข็มนาฬิกา ไม่ต่ำกว่า 3 รอบ ค่าที่ได้ต้องไม่เกิน 2 kgf.cm จากนั้นตรวจสอบเกลียว M8 X 1.25 ทั้ง 3 ตัวด้วย Tread Gauge ดังรูปที่ 4.17

รูปที่ 4.17 การตรวจสอบ Spin Caulking

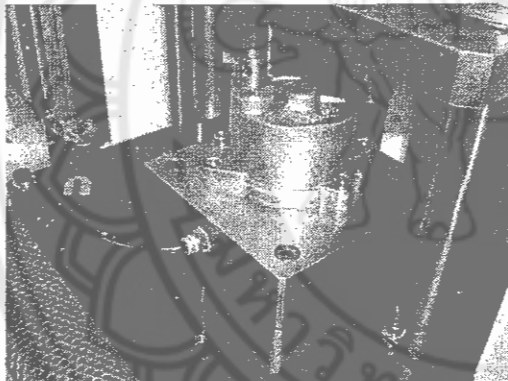
เป็นกระบวนการทดสอบการรั่วของปั๊มสุญญากาศ โดยใช้เครื่อง Test Leak โดยค่าจะต้องไม่เกิน 800 Pa

รูปที่ 4.18 ขั้นตอนการ Test Leak

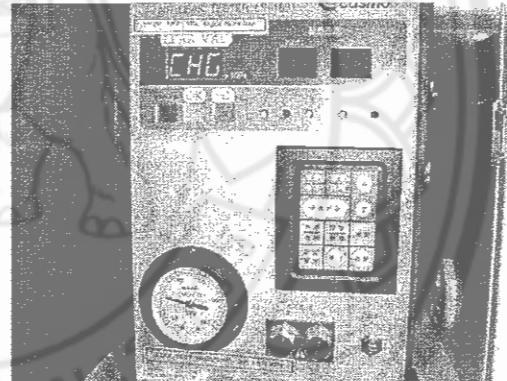
รูปที่ 4.19 เครื่อง Test Leak

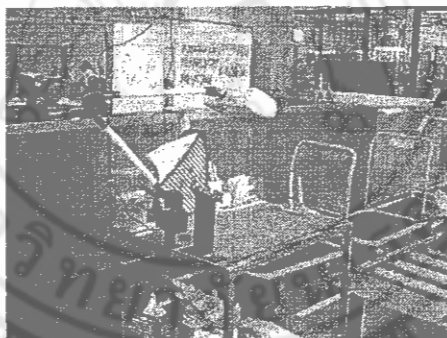
4.5.15 การตรวจสอบขั้นสุดท้ายโดยฝ่ายตรวจสอบคุณภาพ เป็นการตรวจสอบทุกอย่างซ้ำอีกครั้ง ก่อนการบรรจุลงกล่องส่งให้ลูกค้า ดังรูปที่ 4.22

รูปที่ 4.22 การตรวจสอบคุณภาพโดยฝ่ายตรวจสอบคุณภาพ

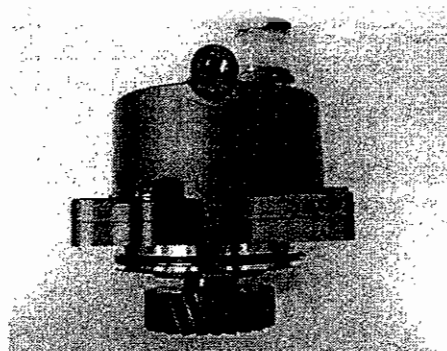
รูปที่ 4.23 ปั๊มสุญญากาศ

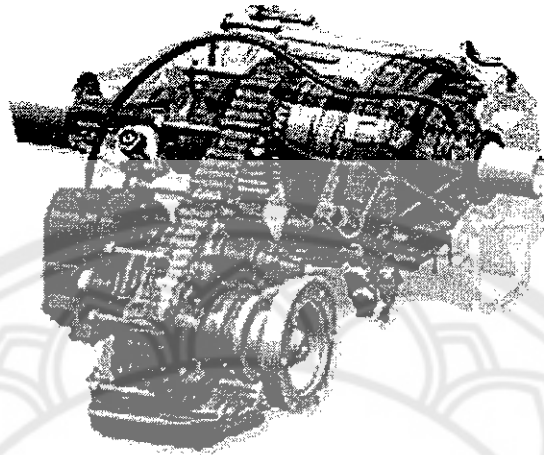
รูปที่ 4.24 แสดงตำแหน่งของปั้มสุญญากาศ

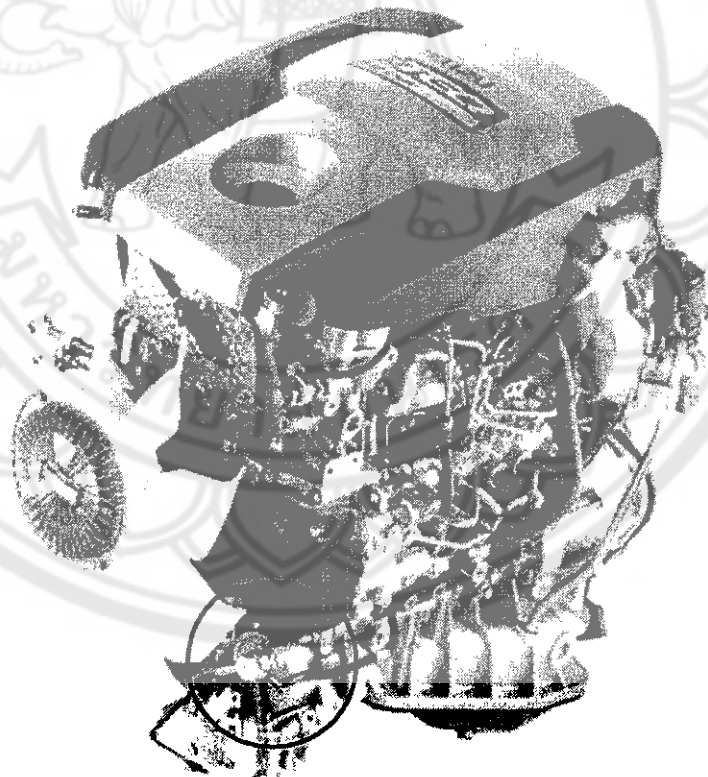
รูปที่ 4.25 แสดงปั้มสุญญากาศในเครื่องยนต์ดีเซลรุ่น "4JJ1-TC" ไอ-เทค  
ซูเปอร์คอมมอนเรล 3000 ซีซี

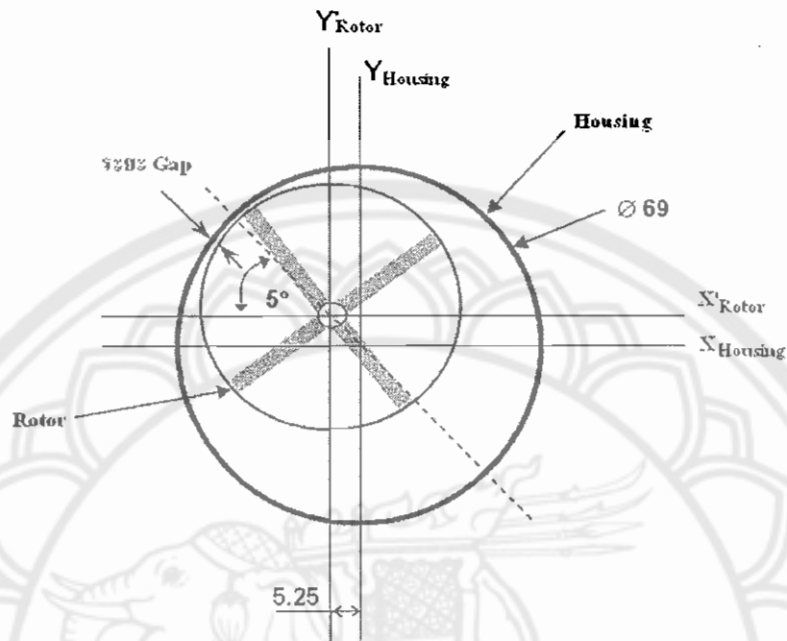
รูปที่ 4.26 แสดงตำแหน่งมุมระหว่างจุดศูนย์กลางของ Housing กับ Rotor

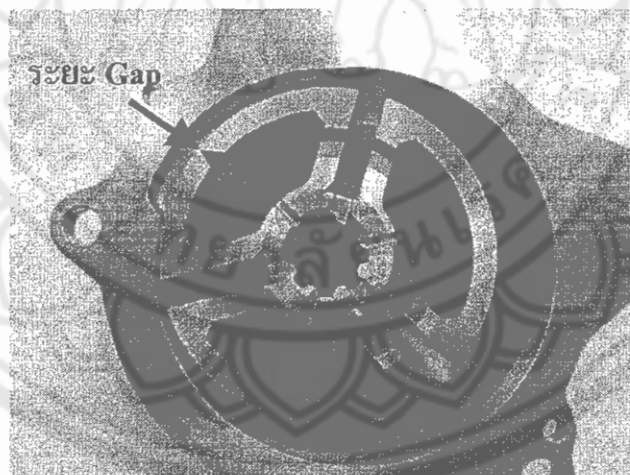
รูปที่ 4.27 แสดงระยะห่างระหว่างเรือน้ำกับ Rotor

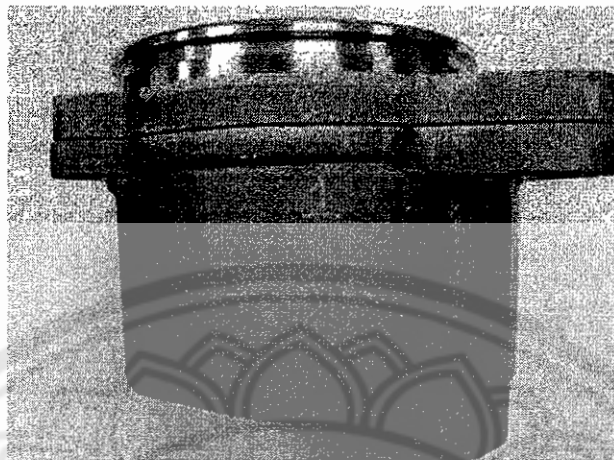
รูปที่ 4.28 แสดงการประกบตู้ชิ้นงานเพลทกับเรือนปั๊ม

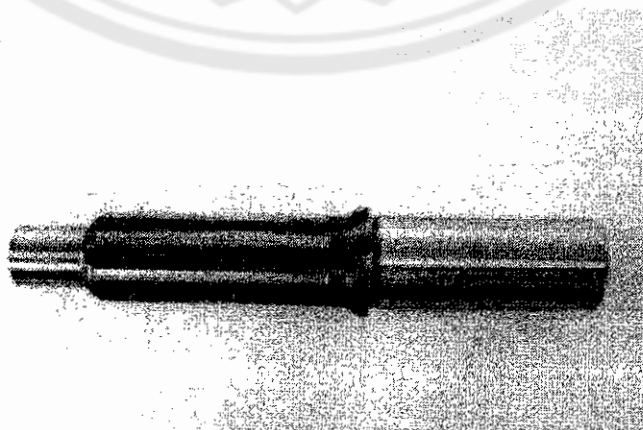
จากการที่ได้ศึกษารายละเอียดในส่วนต่างๆที่เกี่ยวกับการประกอบปั๊มสุญญากาศ พบว่าสาเหตุหลักของการหมุนคิดเกิดจาก เม็ดทรายที่ติดมากับเพลท รองลงมาคือขนาดของชิ้นงานไม่ได้มาตรฐาน และชิ้นงานมีครีบ ในที่นี้จะวิเคราะห์ประเด็นของเม็ดทรายเป็นหลัก เนื่องจากการทำความสะอาดตรงปลายเพลทนั้นทำได้ยากเพราะมีขนาดเล็ก และแบบมาตรฐาน (Drawing) ก็ไม่ได้กำหนดไว้ว่าให้ยิงทราย สาเหตุที่ทำให้ยิงทรายของเพลทนั้นก็เพื่อลบครีบและเพื่อความสวยงาม ดังนั้นจึงทดลองเพลทที่ไม่ได้ยิงทรายเข้ามาประกอบ 30 ตัวปรากฏว่าปัญหาหมุนคิดท้ายไลน์หมดไป ดังนั้นเพลทจึงถูกเปลี่ยนกระบวนการ โดยออกเป็นเอกสาร ECR (Engineer Change Request) เพื่อเปลี่ยนจากการยิงทรายเป็น ไม่ต้องยิงทราย

รูปที่ 4.29 ลักษณะของเพลทที่ไม่ได้ผ่านกระบวนการยิงทราย

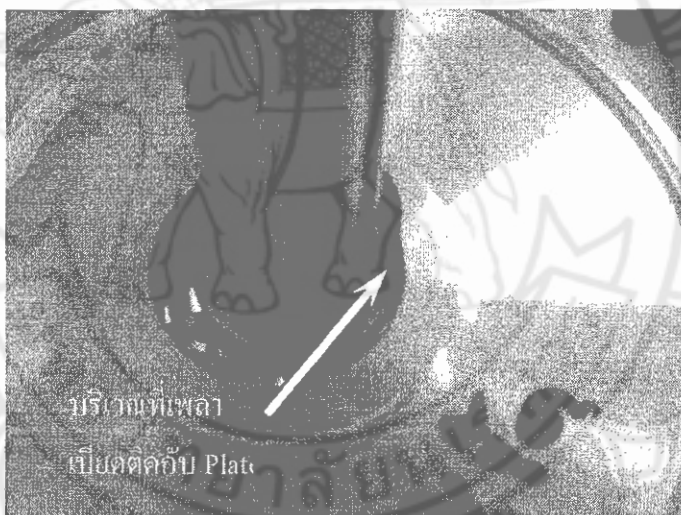
จากข้อมูลก่อนการแก้ไขเมื่อนำเรือน้ำมันและเพลทมาทดลองประกอบปั๊มสูญญากาศจำนวน 30 ตัว โดยจับคู่ตามลำดับหมายเลขมาประกอบเข้าด้วยกันปรากฏว่าประกอบแล้วหมุนติด 6 ตัว ดังนั้นจึงพิจารณาจากข้อมูลที่เก็บมาเปรียบเทียบกับขนาดของชิ้นงานมาตรฐาน ของปั๊มที่หมุนติดแต่ละตัว สาเหตุที่ยังมีงานหมุนติดเกิดจากค่าระยะห่างจุดศูนย์กลางของเรือน้ำมันถึงจุดศูนย์กลางของรูบูช มีค่ามากกว่าแบบมาตรฐาน (Drawing) กำหนดไว้ที่ 5.20-5.30 มิลลิเมตรทำให้เพลทที่นำมาประกอบเข้ากับ Plate เบียดติดกับขอบของ Plate ซึ่งก็เป็นไปตามการวิเคราะห์ไว้ในบทที่ 3 จึงสรุปได้ว่าค่าระยะห่างจุดศูนย์กลางของเรือน้ำมันถึงจุดศูนย์กลางของรูบูชนั้น เป็นสาเหตุที่ทำให้ปั๊มสูญญากาศหมุนติด การแก้ไขควรปรับระยะให้ลงมาอยู่ในช่วงที่กำหนดไว้ซึ่งจะได้ติดตามผลหลังจากปรับค่าแล้วต่อไปอีก

รูปที่ 4.30 บริเวณที่เพลทเบียดติดกับเพลท

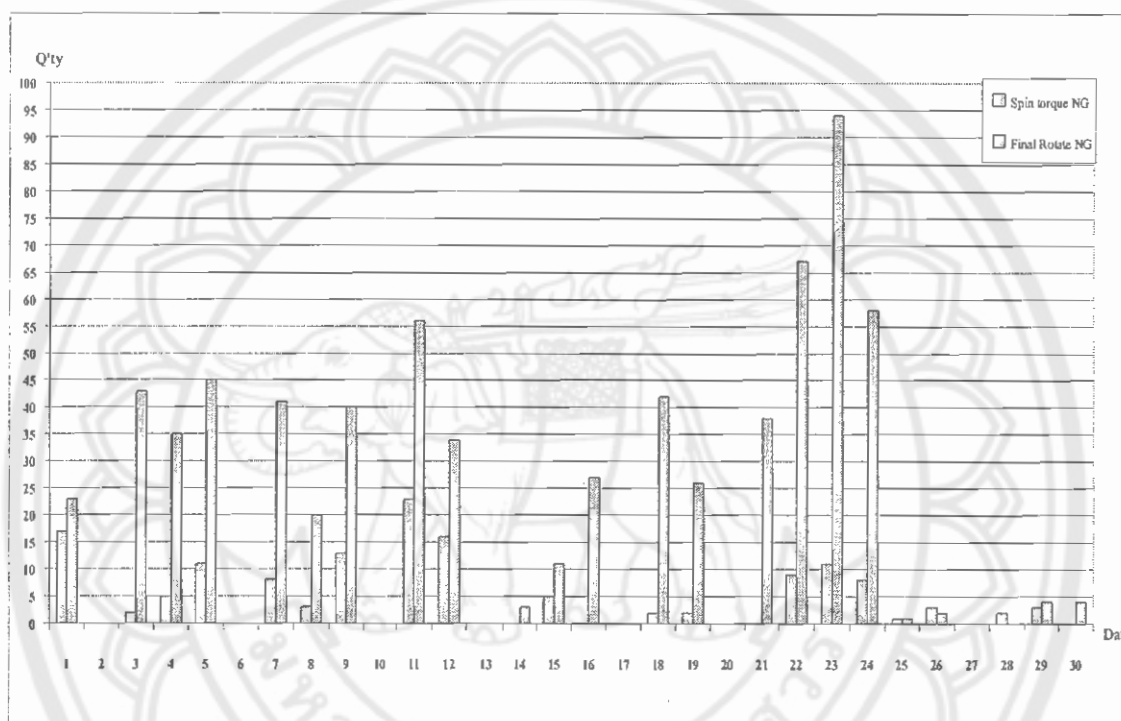
กราฟ 4.1 จำนวนของปั๊มสุญญากาศที่หมุนติดย Spin torque และหมุนติดยท้ายไลน์ ที่เกิดขึ้นในแต่ละวันของเดือนพฤศจิกายน พ.ศ.2548

จากกราฟที่ 4.1 จะเห็นว่าตั้งแต่วันที่ 25 พฤศจิกายนเป็นต้นมา ซึ่งได้ดำเนินการยกเลิกกระบวนการยิงทรายของเพลแล้ว จำนวนของปั๊มสุญญากาศที่หมุนติดย Spin torque และหมุนติดยท้ายไลน์ มีปริมาณลดลงจากเดิมในช่วงวันที่ 1-24 พฤศจิกายน เกิดปัญหาการหมุนติดยเฉลี่ย 35 ตัวต่อวัน ลดลงเฉลี่ย 4 ตัวต่อวัน ในช่วงวันที่ 25-30 พฤศจิกายน

จากการแก้ไขปัญหาการหมุนติดยของปั๊มสุญญากาศโดยการยกเลิกกระบวนการยิงทรายและกำหนดขนาดของชิ้นงานให้อยู่ในช่วงที่แคบลง ผลจากแก้ไขปัญหามีสามารถแสดงดังกราฟที่ 4.1 และกราฟที่ 4.2

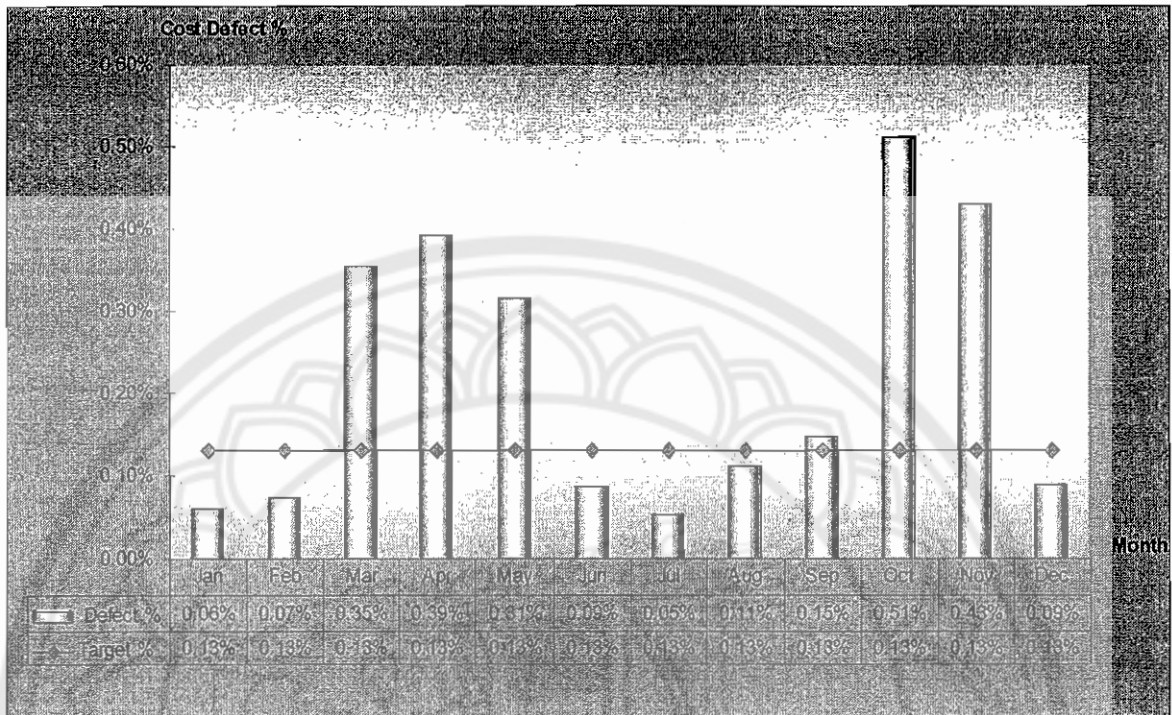
กราฟที่ 4.2 เปอร์เซ็นต์มูลค่าของเสียเทียบกับต้นทุนการผลิตทั้งหมด

จากกราฟที่ 4.2 จากการยกเลิกกระบวนการยิงทรายเมื่อวันที่ 25 พฤศจิกายน และประกอบกับการกำหนดช่วงขนาดของชิ้นงานให้แคบลง พบว่าเปอร์เซ็นต์มูลค่าของเสียเทียบกับต้นทุนการผลิตทั้งหมดในช่วงเดือนธันวาคม มีค่าลดลงต่ำกว่าเป้าหมายที่ทางบริษัทตั้งไว้ จากเป้าหมายที่ทางบริษัทตั้งไว้ คือ 0.13% แต่ในเดือนธันวาคมจะเห็นว่าเปอร์เซ็นต์มูลค่าของเสียเทียบกับต้นทุนการผลิตทั้งหมดลดลงเหลือเพียง 0.09%
