บทที่ 4 ผลการดำเนินการวิจัย

4.1 การเก็บข้อมูลของเครื่องจักรภายในโรงงาน

4.2 การวิเคราะห์ข้อมูลเพื่อหาแนวทางในการปรับปรุงการหยุดของเครื่องจักร

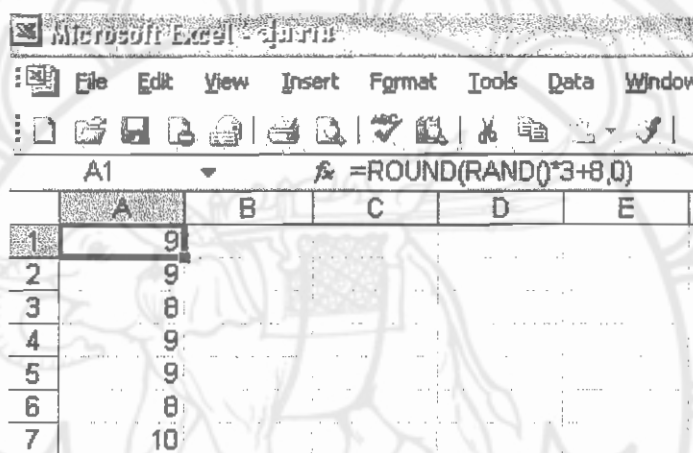
1) พิมพ์สูตร =ROUND(RAND()*3+8,0) ลงบน Cell A1 จากนั้นให้ลากตรงมุมสี่เหลี่ยมลงมาจนกระทั่งถึง Cell A50 จะได้เวลาในหน่วยชั่วโมงของการสุ่มงานในภาคเช้า ส่วนภาคบ่ายก็เพียงเปลี่ยนสูตรเป็น =ROUND(RAND()*4+13,0) ลงบน Cell A51 จากนั้นให้ลากตรงมุมสี่เหลี่ยมลงมาจนกระทั่งถึง Cell A100 ดังรูปที่ 4.1

รูปที่ 4.1 แสดงการสุ่มเวลาในหน่วยชั่วโมงโดยฟังก์ชัน RANDOM บนโปรแกรม Excel

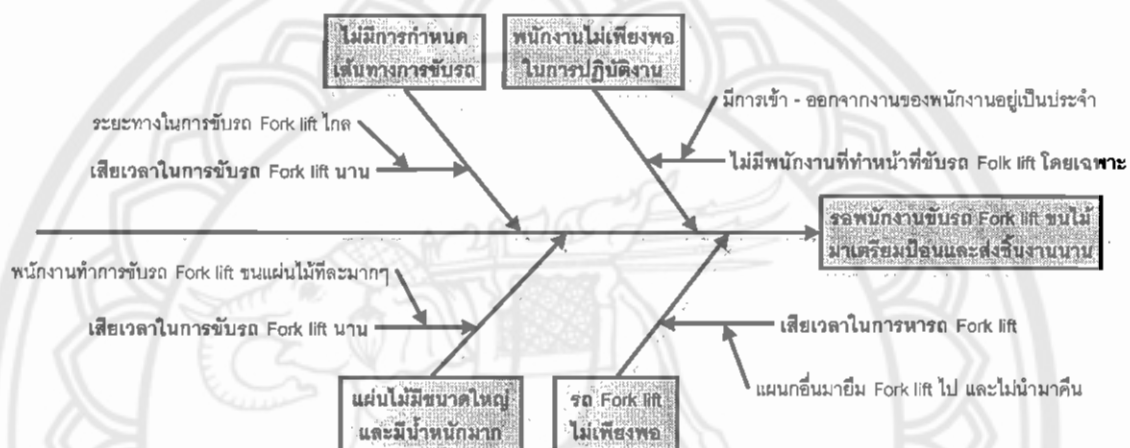
รูปที่ 4.9 ผังก้างปลาแสดงสาเหตุที่เป็นไปได้ที่ทำให้เกิดการร่อนพนักงานขับรถ Fork lift ขน
ไม่มาเตรียมป้อนและส่งขึ้นงานนานของแผนกปิดผิว

จากรูปที่ 4.9 สรุปได้ว่าสาเหตุที่เป็นไปได้ที่ทำให้เกิดการร่อนพนักงานขับรถ Fork lift ขนไม่มา
เตรียมป้อนและส่งขึ้นงานนาน แสดงดังตารางที่ 4.12

1.1 การวิเคราะห์ปัญหาการร่อนพนักงานขับรถ Fork lift ขนไม่มาเตรียมป้อนและส่ง
ขึ้นงานนาน ดังรูปที่ 4.9

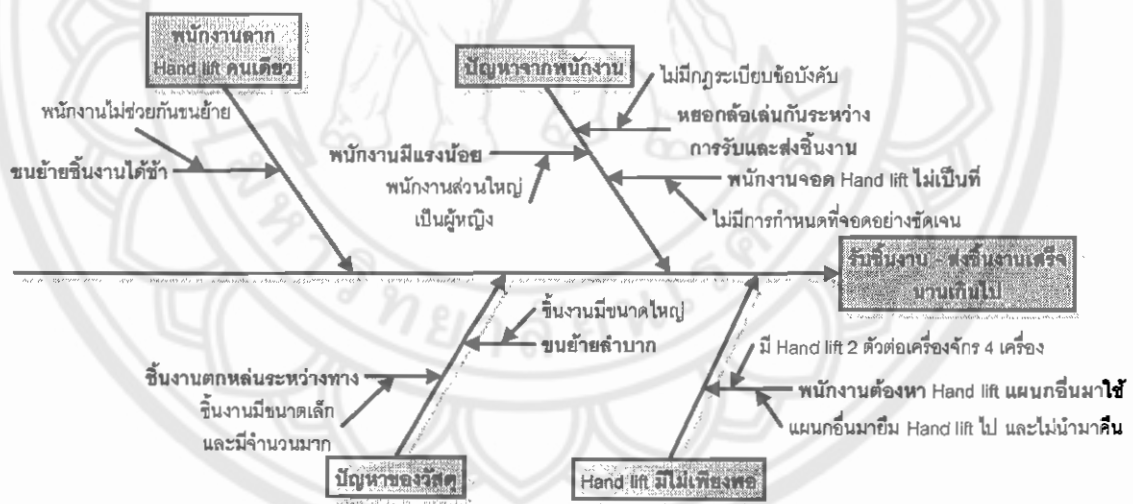
รูปที่ 4.13 ผังก้างปลาแสดงสาเหตุที่เป็นไปได้ที่ทำให้เกิดการรับชิ้นงาน – ส่งชิ้นงานที่นานเกินไปของแผนกปิดขอบตรง

3.2 การวิเคราะห์ปัญหารับชิ้นงาน – ส่งชิ้นงานที่นานเกินไป ดังรูปที่ 4.13

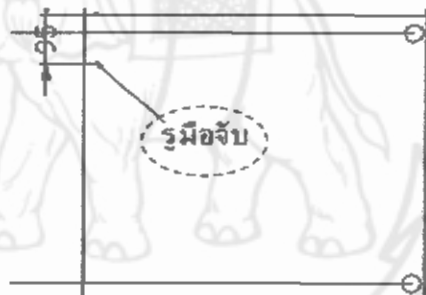
3) ควรบอกขนาดของรูเจาะบนรูปแผ่นไม้ เพื่อให้ง่ายต่อการเข้าใจ ดังรูปที่ 4.46

รูปที่ 4.46 แสดงภาพของรูเจาะบนรูปแผ่นไม้ที่ยังไม่ได้บอกขนาด
