การประยุกต์ใช้การวิเคราะห์พลวัตของยานพาหนะในการประมาณค่าเขตโครงสร้างทาง
รถไฟ

วิทยานิพนธ์เสนอบัณฑิตวิทยาลัย มหาวิทยาลัยนเรศวร
เพื่อเป็นส่วนหนึ่งของการศึกษา หลักสูตรวิศวกรรมศาสตรมหาบัณฑิต
สาขาวิชาวิศวกรรมโยธา
ปีการศึกษา 2564
ลิขสิทธิ์เป็นของมหาวิทยาลัยนเรศวร

Title	APPLICATION OF VEHICLE DYNAMIC ANALYSIS FOR RAILWAY STRUCTURE GAUGE APPROXIMATION
Author	THITIWUT PETCHARAT
Advisor	Songsak Suthasupradit, Ph.D.Eng.
Co-Advisor	Assistant Professor Rattapoohm Parichatprecha, D.Eng.
Academic Paper	M.Eng. Thesis in Civil Engineering, Naresuan University, 2021
Keywords	Structure Gauge, Vehicle Dynamic, Multi-body Model

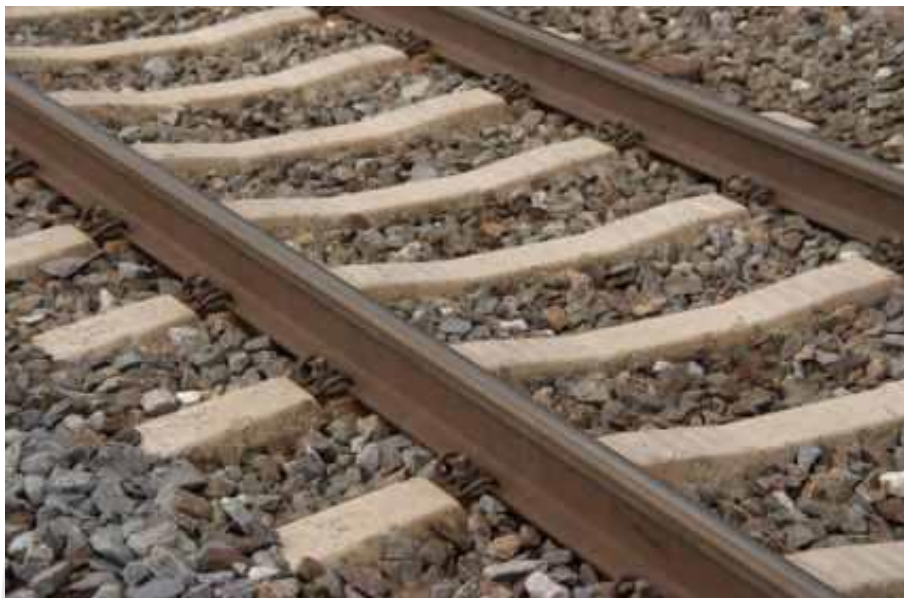
ทางรถไฟแบบมาตรฐานทั่วไปที่พัฒนามาแต่เดิมคือใช้หินโรยทางรองรับ ไม้หมอน หินโรยทางมีหน้าที่ยึดหมอนรองรางให้อยู่กับที่และถ่ายน้ำหนักขบวนรถไฟลงสู่ดินคันทาง ตัวอย่างดังภาพ 3 หินโรยทางต้องมีขนาดและเหลี่ยมมุมตามที่กำหนดเพื่อให้สามารถจับยึดหมอนรองรางหลังจากใช้เครื่องอัดหิน (Tamper) เขย่าให้ขบติดกันแล้ว หินโรยทางต้องมีชั้นความหนาตามที่กำหนดเพื่อให้สามารถยึดจับหมอนและถ่ายน้ำหนักลงสู่ดินคันทางโดยที่ดินคันทางไม่เสียหาย ทางรถไฟที่ใช้หินโรยทางรองรับไม้หมอนมีข้อดีคือให้ความนุ่มนวลและมีเสียงดังน้อยเมื่อขบวนรถไฟวิ่งผ่าน อย่างไรก็ตามเมื่อมีการใช้งานไประยะหนึ่งแล้วหินโรยทางจะสึกและหลวมคลอน ต้องมีการอัดหินเพิ่มเติมอย่าง

ภาพ 3 ทางรถไฟแบบใช้หินโรยทาง

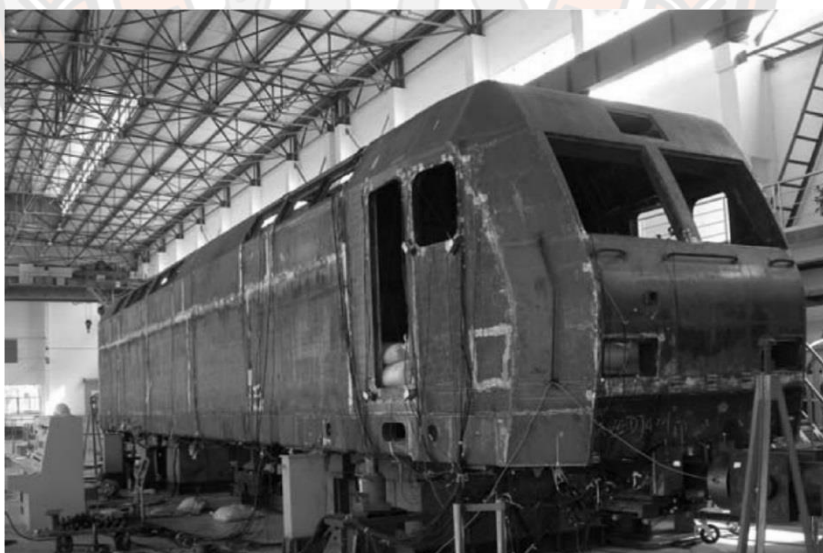
โครงสร้างผนังรถเป็นการเชื่อมต่อกันระหว่างส่วนประกอบของโครงสร้าง หลังคา ผนัง ด้านข้าง เข้าด้วยกันเพื่อให้ส่วนประกอบทั้งหมดสามารถทำหน้าที่รองรับน้ำหนักกระทำร่วมกันรวมถึง ชิ้นส่วนบริเวณผนังรถ เช่น แผ่นครอบผนังรถ โครงสร้างผนังรถมีข้อดีในเรื่องความแข็งแรงของ โครงสร้างและมีน้ำหนักเบา ตัวอย่างโครงสร้างดังแสดงในภาพ 6

ภาพ 6 ตัวอย่างโครงสร้างแบบผนังรถ ผลิตโดย CRRC Zhuzhou Electric Locomotive Co. Ltd, Zhuzhou, China

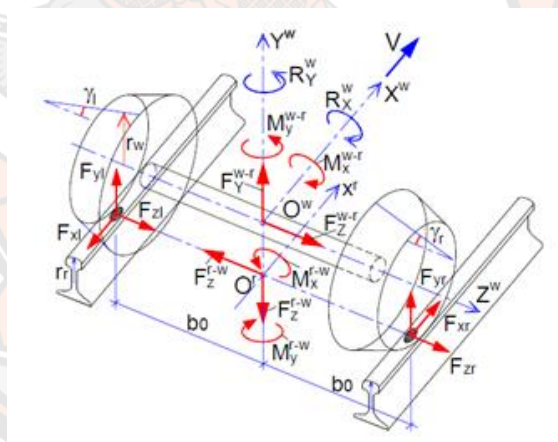
สำหรับระบบทางพลศาสตร์ของรถไฟนั้น แรงหลักที่กระทำต่อระบบจะเกิดจากการสัมผัสกันระหว่างล้อและราง (Wheel-Rail Contact) ซึ่งแรงที่เกิดขึ้นจะส่งผ่านจากล้อขึ้นไปสู่โบกี้และตัวรถด้านบนทำให้เกิดการสั่นสะเทือนขึ้นต่อทั้งระบบ ดังแสดงตัวอย่างในภาพ 15 อย่างไรก็ตาม พฤติกรรมปฏิสัมพันธ์ระหว่างล้อและรางนั้นมีความซับซ้อนและเกี่ยวข้องกับปัจจัยหลายชนิดเช่น รูปร่างของผิวสัมผัสระหว่างล้อและราง ตำแหน่งของการสัมผัสกัน สัมประสิทธิ์ความเสียดทาน คุณสมบัติของเหล็ก มุมเอียงของราง รัศมีโค้ง ความเรียบของผิวสัมผัสและอื่น ๆ โดยในปัจจุบันได้มีการพัฒนาซอฟต์แวร์ FASTSIM ที่ทำการแบ่งพื้นที่ผิวสัมผัสออกเป็นชิ้นส่วนเล็ก ๆ และทำการหาค่าแรงลัพธ์ที่กระทำบนพื้นที่ดังกล่าว ดังแสดงในภาพ 16 วิธีนี้ได้รับความนิยมในการวิเคราะห์พฤติกรรมระหว่างล้อและรางเนื่องจากการป้อนข้อมูลที่ไม่ซับซ้อนโดยที่ยังมีความถูกต้องของผลลัพธ์ในระดับที่ดีสำหรับการวิเคราะห์พฤติกรรมสัมผัสโดยทั่วไป

ภาพ 15 แรงที่เกิดขึ้นจากการสัมผัสกันระหว่างล้อและราง

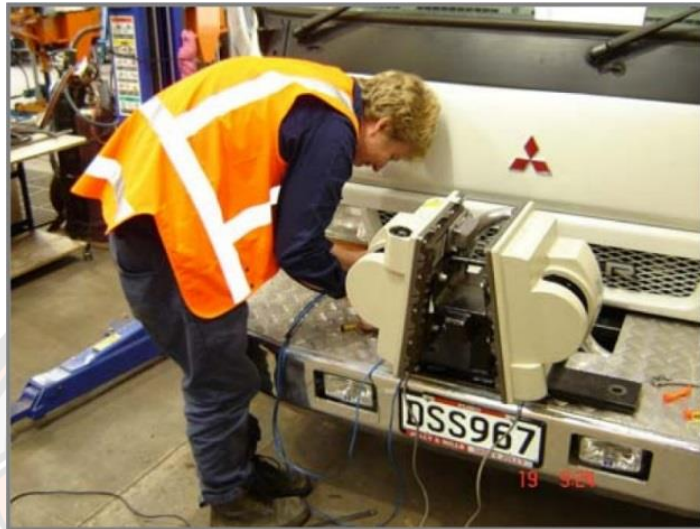
เส้นทางรถไฟและตรวจวัดสิ่งกีดขวางที่ล่งล้ำเข้ามาในเขตโครงสร้างทางรถไฟ โดยทำการติดตั้งอุปกรณ์ลงบนด้านหน้าของตัวรถ ดังภาพ 18 ขณะเคลื่อนที่และทำการรวบรวมข้อมูลการตรวจวัดตลอดเส้นทางวิ่งเป็นระยะทางกว่า 200 กิโลเมตร ตัวอย่างการตรวจวัดแสดงดังภาพ 19

ภาพ 18 การติดตั้งอุปกรณ์เลเซอร์

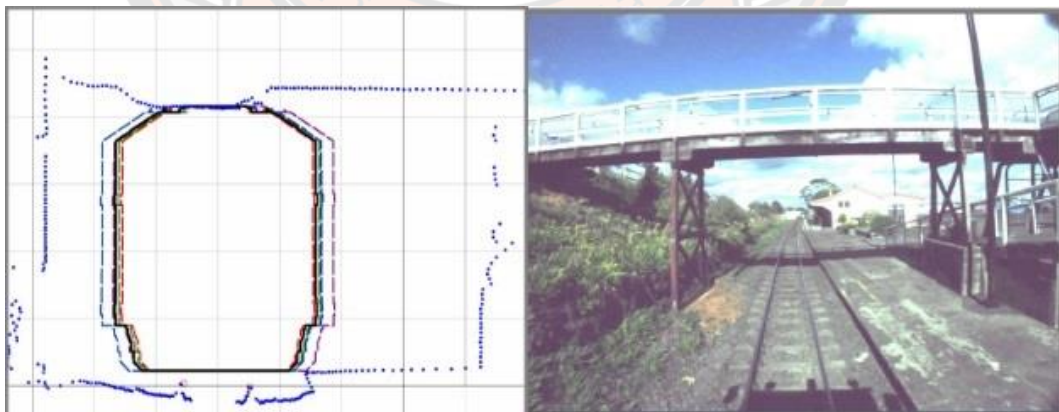
ภาพ 19 (ซ้าย) การวิเคราะห์การสะท้อนโดยรอบจากข้อมูลเลเซอร์ (ขวา) ภาพถ่ายจากทางวิ่งจริงเพื่อใช้ประกอบการวิเคราะห์

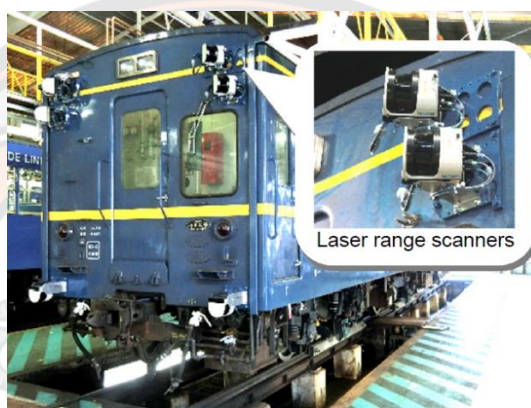
ภาพ 20 ตำแหน่งติดตั้งชุดอุปกรณ์เลเซอร์

การตรวจวัดเขตโครงสร้างทางอย่างสม่ำเสมอเป็นสิ่งจำเป็นเพื่อความปลอดภัยต่อการให้บริการของรถไฟ อย่างไรก็ตามการตรวจวัดดังกล่าวนั้นยังต้องใช้เวลาและแรงงานเป็นจำนวนมาก (Toyoma T., Et al., 2019) การใช้พัฒนาอุปกรณ์เลเซอร์วัดระยะที่มีประสิทธิภาพในขณะที่ราคาไม่สูง นอกจากนี้ยังพัฒนาระบบจัดการข้อมูลที่ได้ทำการสำรวจมาอีกด้วย โดยทำการติดตั้งชุดอุปกรณ์ที่ได้ทำการพัฒนา ดังแสดงในภาพ 20

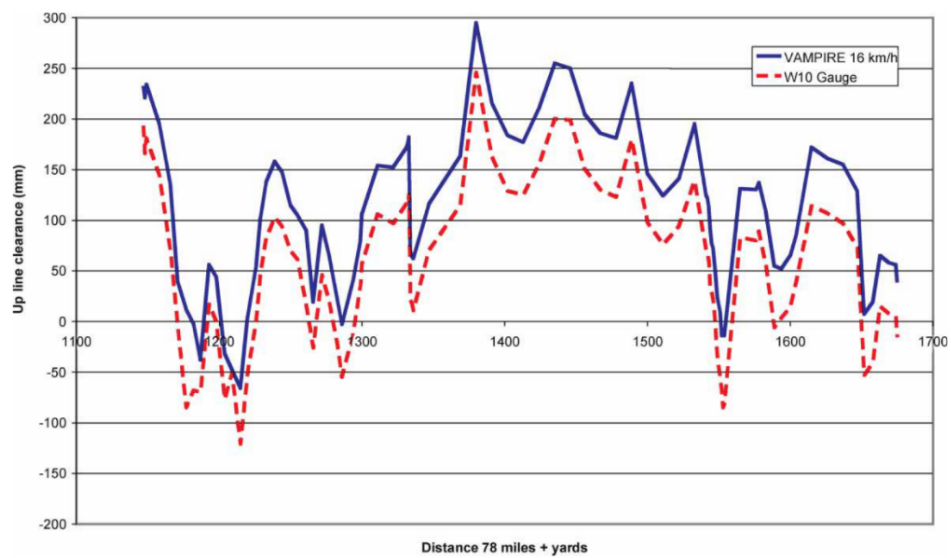
อุปกรณ์ลดการสะเทือนที่มีพฤติกรรมไม่เชิงเส้นของรถไฟขบวนสินค้านั้นส่งผลทำให้การวิเคราะห์เชิงจลน์ด้วยวิธีแบบดั้งเดิมขาดความแม่นยำเป็นอย่างมาก (Perez J. Et al., 2007) การสร้างแบบจำลองคอมพิวเตอร์มีจุดประสงค์เพื่อวิเคราะห์พฤติกรรมเชิงพลศาสตร์ที่เกิดขึ้นกับตัวรถและสังเกตการส่ายตัวของรถเพื่อทำการวิเคราะห์ระยะห่างที่เหลื่อมอยู่ระหว่างตัวรถและโครงสร้างโดยรอบ ดังแสดงผลการวิเคราะห์ดังภาพ 24 อันจะเป็นประโยชน์ต่อการพิจารณาเพื่อเพิ่มขนาดของตัวรถได้

ภาพ 24 ผลเปรียบเทียบระยะห่างระหว่างตัวรถกับผนังของอุโมงค์ระหว่างการวิเคราะห์ด้วยแบบจำลองและเขตบรรทุกเชิงสถิติ

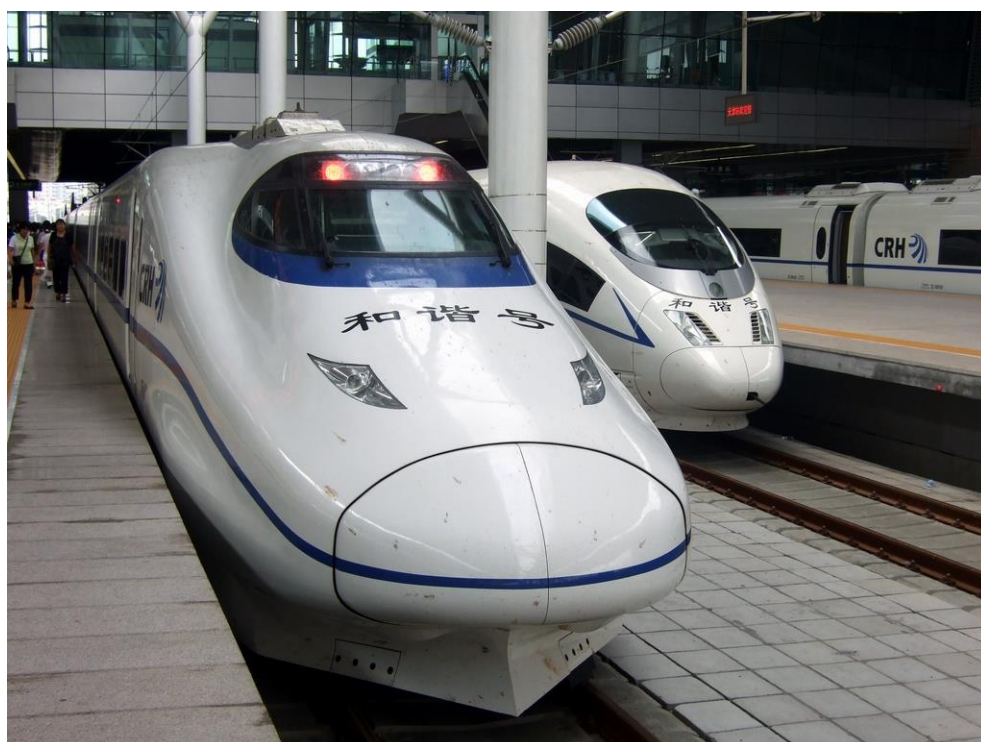
รถไฟความเร็วสูงรุ่น CRH2C เป็นหนึ่งในรถไฟความเร็วสูงของสาธารณรัฐประชาชนจีน ดังแสดงในภาพ 29 มีขนาดพิกัดตัวรถกว้าง 3,380 มิลลิเมตร ความสูง 3,700 มิลลิเมตร ความยาวทั้งขบวน 201.4 เมตร ตัวรถพัฒนามาจากรถไฟความเร็วสูง Shinkansen E2-1000 Series ซึ่งมีการออกแบบโดยประเทศญี่ปุ่น โดยมีการปรับปรุงคุณลักษณะให้มีน้ำหนักเพลาเพิ่มขึ้นจาก 14 เป็น 15 ตัน เพื่อป้องกันการสั่นสะเทือนของตัวรถไฟเมื่อความเร็วสูงขึ้น มอเตอร์อุตสาหกรรม AC ชนิด YQ-365 มีความเร็วในการทำงานสูงสุดถึง 350 กม./ชม. ด้วยกำลัง 8,760 กิโลวัตต์ เพิ่มความแข็งแกร่งของตัวรถเพื่อลดเสียงรบกวนและแรงสั่นสะเทือน ตัวรถและการออกแบบหน้าต่างที่ปรับให้เหมาะสมเพื่อความแน่นและความแข็งแรงของอากาศที่ตีขึ้น เพิ่มระบบป้องกันแรงดันเพื่อหลีกเลี่ยงความผันผวนของแรงดันในห้องเครื่องและเพิ่มความสะดวกสบายของผู้โดยสาร มีการออกแบบเสาอากาศบนหลังคา กระจกบังลมด้านนอก และหน้าต่างเพื่อลดแรงต้านของอากาศ ให้บริการบนขนาดทาง 1,435 มิลลิเมตร (Standard Gauge)

ภาพ 29 รถไฟฟ้าความเร็วสูง CRH2C

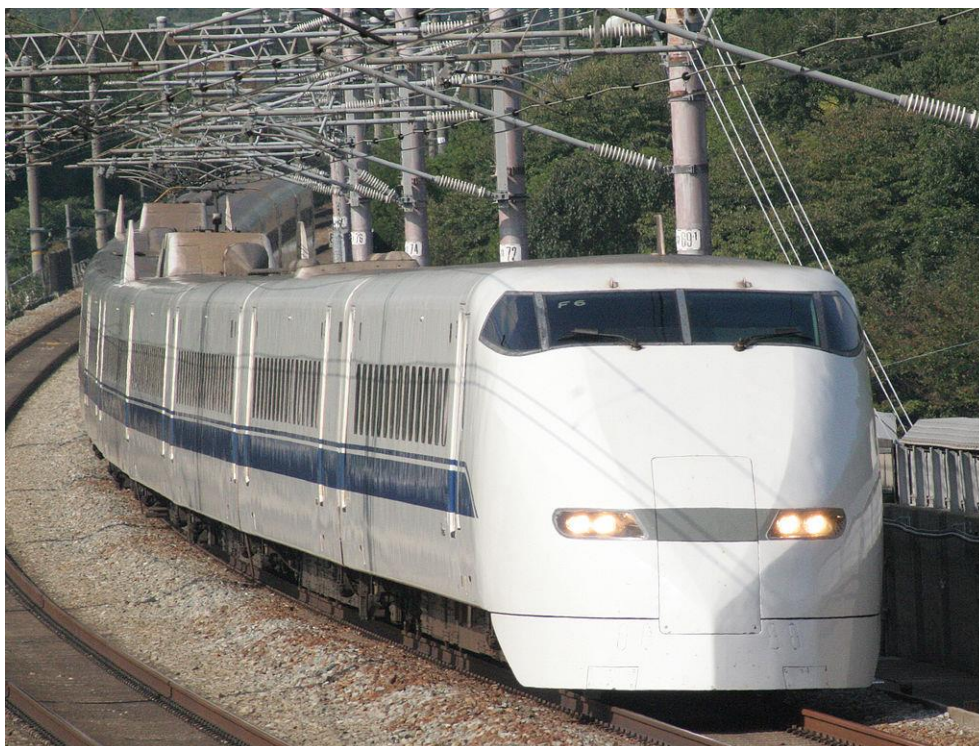
รถไฟความเร็วสูงรุ่น Shinkansen Series 300 เป็นรถไฟความเร็วสูงประเภท Shinkansen ของประเทศญี่ปุ่น ดังแสดงในภาพ 30 มีขนาดพิกัดตัวรถกว้าง 3,380 มิลลิเมตร ความสูง 4,440 มิลลิเมตร ความยาว 25,000 มิลลิเมตร ความเร็วการให้บริการสูงสุด 270 กม./ชม. เป็นรถไฟ Shinkansen ชุดแรกที่ใช้มอเตอร์ฉุดลาก AC สามเฟสแทนหน่วยไฟฟ้ากระแสตรง แคร่มีการออกแบบให้ปราศจากเบาะแคร่ (Bolster) เพื่อลดน้ำหนัก ให้บริการบนขนาดทาง 1,435 มิลลิเมตร (Standard Gauge)

ภาพ 30 รถไฟฟ้าความเร็วสูง Shinkansen Series 300

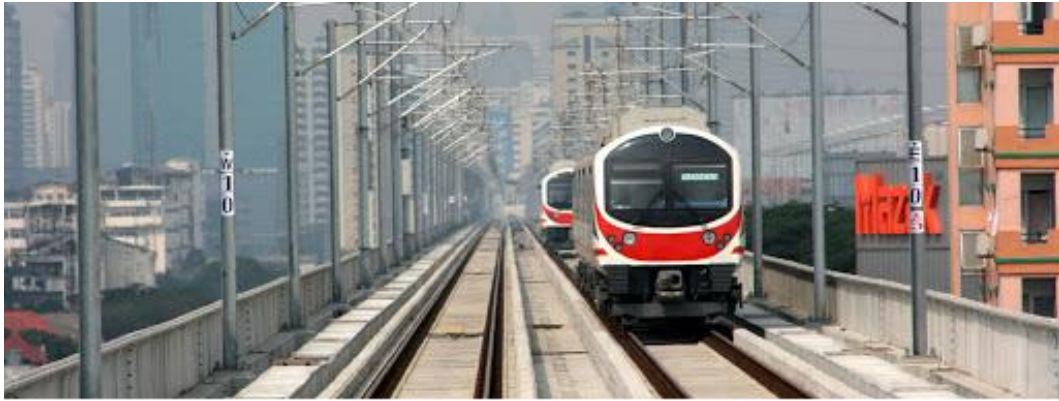
ทางวิ่ง (Track) ของโครงการรถไฟฟ้าแอร์พอร์ต เรล ลิงก์ เป็นรูปแบบทางขนาดมาตรฐาน ขนาด 1.435 เมตร สองทางวิ่ง (Double Track) ซึ่งมีรางขนาด UIC 60 วางอยู่บนพื้นคอนกรีตดัง ภาพ 31 โดยทางช่วงบริเวณโค้งรัศมี 180 เมตร นั้นจะถูกรองรับด้วยสะพานแบบกล่อง (Box Girder Bridge) ลักษณะของทางโค้งบริเวณดังกล่าวประกอบไปด้วยช่วงทางตรง ช่วงโค้งเปลี่ยนผ่าน ช่วงโค้งรัศมีคงที่ 180 เมตร และช่วงโค้งรัศมี 1,000 เมตร ต่อเนื่องกันไป ดังภาพ 32 โดยมีค่าการยกโค้งสูงสุด (Superelevation) คือ 130 มิลลิเมตร และ 100 มิลลิเมตร บนโค้งรัศมี 180 และ 1,000 เมตรตามลำดับ

ภาพ 31 ทางวิ่งของโครงการรถไฟฟ้าแอร์พอร์ต เรล ลิงก์
