## รายงานวิจัยฉบับสมบูรณ์

### การศึกษารูปแบบสัณฐานทางสถาปัตยกรรม ปรางค์ปู่จ่า อำเภอคีรีมาศ จังหวัดสุโขทัย

ชื่อเรื่อง	การศึกษารูปแบบสัมฐานทางสถาปัตยกรรม ปรางค์ปู่จ่า อำเภอคีรีมาศ จังหวัดสุโขทัย
ชื่อผู้รับทุน	อ.อนันพงษ์ ไกรเกรียงศรี ภาควิชาสถาปัตยกรรม คณะสถาปัตยกรรมศาสตร์ มหาวิทยาลัยนเรศวร
ระยะเวลาโครงการ	วันที่ 1 เมษายน 2557 ถึง วันที่ 31 มีนาคม 2558 ขยายเวลาถึง วันที่ 30 กันยายน 2558

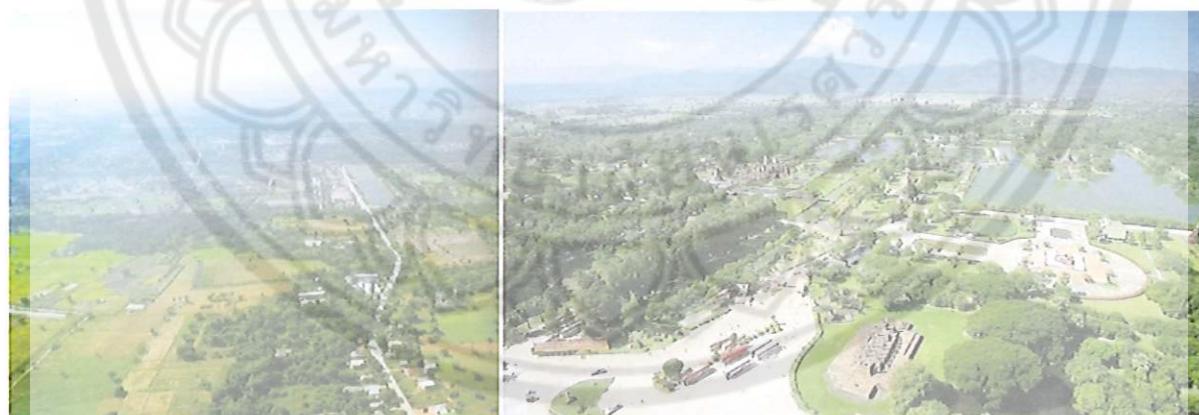
ภาพที่ 2 ภาพแสดง ทศนิยภาพอาณาจักรสุโขทัยโบราณ โดยมีเทือกเขาหลวงทอดยาวอยู่ทางทิศใต้-

ทิศตะวันตกเฉียงใต้ (ที่มาของภาพ : หนังสือภาพถ่ายทางอากาศ 3 เมืองประวัติศาสตร์อุทยาน  
ประวัติศาสตร์สุโขทัย-ครีสตนาลัย-กำแพงเพชร)

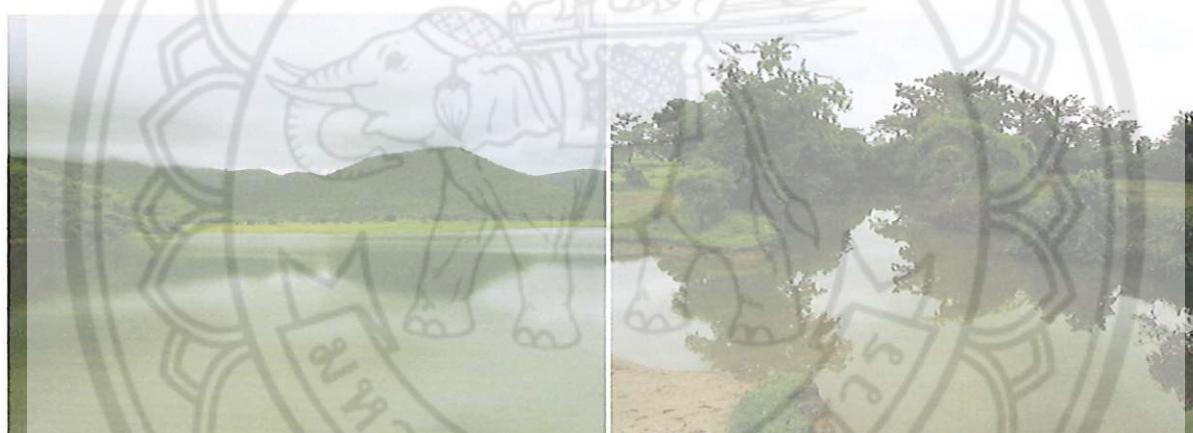
ภาพที่ 3 ภาพแสดง สรีดีกงส์ และลำน้ำแม่ลำพัน อันเป็นแหล่งน้ำสำคัญของอาณาจักรสุโขทัย (ที่มาของ

ภาพ : ภาพถ่ายโดย นายอนันตพงษ์ ไกรเกรียงศรี)

ตำแหน่งที่ตั้งเมืองสุโขทัยเดิม มีพัฒนาการมาจากชุมชนเดิมในอารยธรรมเขมร สถานที่ตั้งเมืองนี้ได้ตั้งอยู่ริมแม่น้ำ หรือใกล้แม่น้ำสายสำคัญ ดังเช่นเมืองในแบบลุ่มแม่น้ำภาคกลางของประเทศไทย หรือเมืองในแบบลุ่มแม่น้ำเจ้าพระยา มีเพียงแม่น้ำลำพัน ซึ่งเป็นแม่น้ำสายย่อยเท่านั้น ที่อยู่ใกล้เคียง ดังนั้นแหล่งน้ำที่สำคัญของเมือง สำหรับใช้หล่อเลี้ยงผู้คน หรือสาธารณะประโยชน์อื่นๆ ภายในเมือง จึงต้องทำการขุดสร้าง (ตระพัง) เพื่อกักเก็บน้ำไว้ใช้ ซึ่งจะเห็นได้ว่าเมืองสุโขทัยนั้น มี水资源ทั้งใหญ่-น้อย เป็นจำนวนมาก โดยเฉพาะด้านทิศตะวันออกเฉียงเหนือของเมือง เป็นที่ตั้งของทะเลหลวง ซึ่งน้ำทั้งหมดจากทะเลหลวงจะไหลลงผ่านเมืองมากก็เก็บไว้ที่ทะเลหลวงแห่งนี้ ส่วนทางด้านทิศตะวันตกเฉียงใต้ จะมีสระดัก ก่อทำบนพระร่วง อันเป็นอ่างเก็บน้ำขนาดใหญ่ เพื่อกักเก็บน้ำจากเทือกเขาที่อยู่ทางด้านทิศตะวันตกของเมือง ด้วยเหตุที่สถานที่ตั้งเมืองตั้งอยู่บริเวณที่ราบเชิงเขา โดยมีทะเลหลวงอยู่ทางทิศตะวันตกนั้น สร้างให้มีองค์หันหน้าไปทางทิศตะวันออก ตามคติการตั้งเมืองแบบเขมร และเป็นพื้นที่ลาดลงมาจากภูเขา ทำให้น้ำไหลจากทะเลลงสู่เมืองโดยตรง การขุดสร้างน้ำขนาดใหญ่-น้อย สามารถช่วยทำให้ลดปริมาณน้ำที่จะไหลบ่าเข้าสู่ตัวเมืองโดยตรง รวมทั้งการขุดคูรอบเมืองที่ไว้ใช้ป้องกันข้าศึกนั้น ก็มีประโยชน์ในการกันน้ำที่ไหลลงมาจากทะเลหลวง และนำพามวลน้ำเหล่านั้น ไปกักเก็บไว้ในบริเวณที่เตรียมไว้ (ภาพที่ 3)

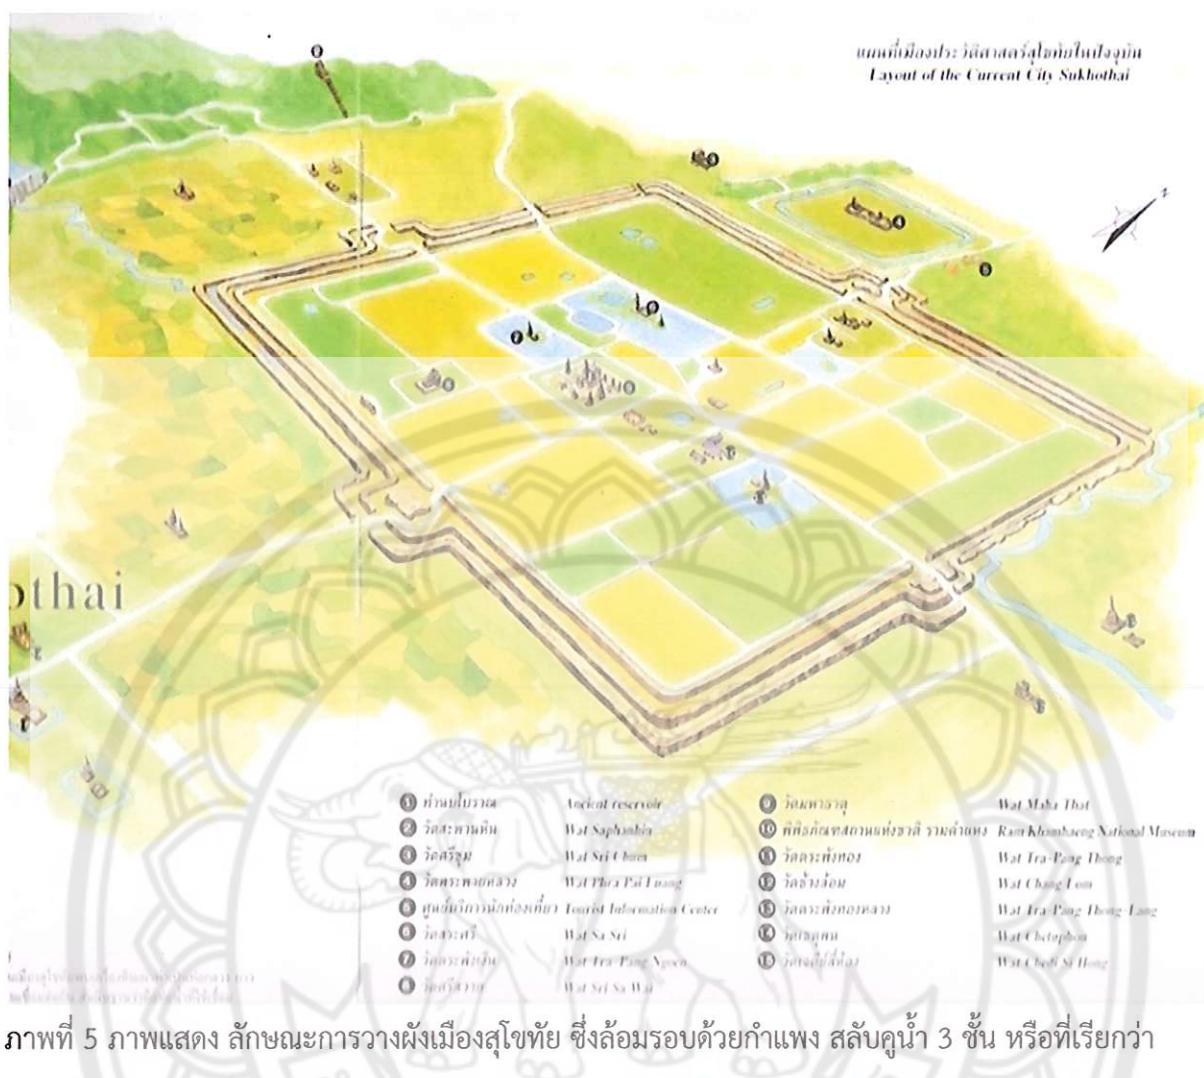
ภาพที่ 5 ภาพแสดง ลักษณะการวางแผนเมืองสุโขทัย ซึ่งล้อมรอบด้วยกำแพง สถาบัน้ำ 3 ชั้น หรือที่เรียกว่า “ตรีบูร” (ที่มาของภาพ : หนังสือชุดความรู้ เมืองประวัติศาสตร์ สุโขทัย-ศรีสัชนาลัย)

ในสมัยอาณาจักรสุโขทัย ได้มีการสร้างเมืองขึ้นมาใหม่ ถัดลงมาทางทิศใต้ โดยผังเมืองสุโขทัยนี้ มีรูปทรงสี่เหลี่ยมผืนผ้า เกือบเป็นสี่เหลี่ยมจตุรัส ขนาดกว้างประมาณ 1,400 เมตร ยาวประมาณ 1,810 เมตร โดยวงด้านยาวตามแนวแกนทิศตะวันออก-ตะวันตก และหันด้านหน้าของเมืองไปทางทิศตะวันออก ขอบเขตของเมืองทั้ง 4 ทิศ ล้อมรอบด้วยกำแพง ลับบกุน้ำ 3 ชั้น หรือที่เรียกว่า “ตรีบูร” ดังปรากฏในศิลาจารึกพ่อขุนรามคำแหง หลักที่ 1 ด้านที่ 2 บรรทัดที่ 6 ถึงบรรทัดที่ 8 ความว่า “...กลางเมืองสุโขทัยนี้ มีแม่น้ำระพังเพยสีใส กินดี ดังกินน้ำโขงเมื่อแล้ง รอบเมืองสุโขทัยนี้ ตรีบูร ได้สามพันสี่ร้อยวา...” (ภาพที่ 5)

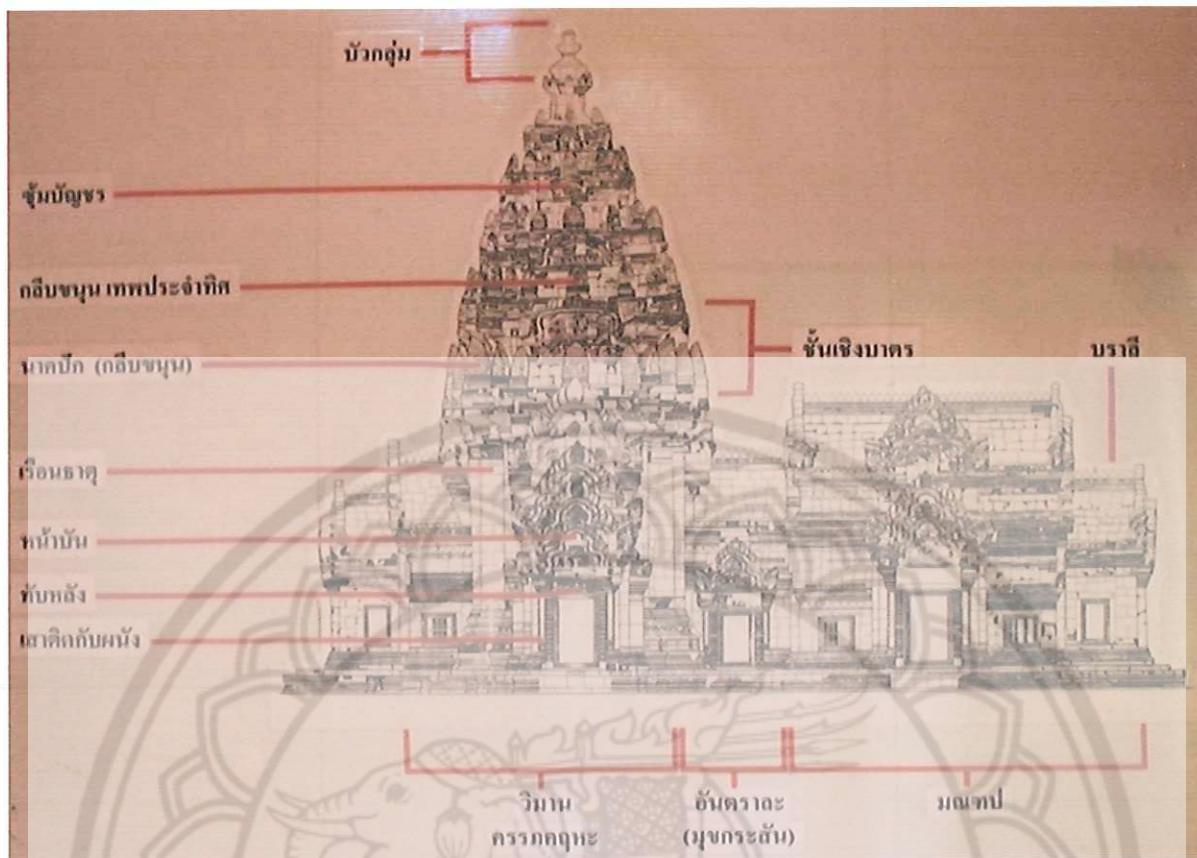
ภาพที่ 7 ภาพแสดง องค์ประกอบที่สำคัญ ของพระสุกุทรงฝักข้าวโพด ศิลปะขอม ที่ส่งอิทธิพลถึงศิลปะสุโขทัย (ที่มาของภาพ : ภาพถ่ายจากศูนย์ข้อมูลอุทยานประวัติศาสตร์พนมรุ่ง)

ปราสาทปู่จ่า หรือ ที่นิยมเรียก กันว่า ปรางค์ปู่จ่า มีลักษณะรูปทรงคล้ายผักข้าวโพด โดยปราสาทแบบนี้ในอาณาจักรสุโขทัย อาจมี 1 หรือ 3 องค์ บนฐานเดียวกัน โบราณสถานทรงปราสาท ที่มียอดปราสาท 3 องค์ ได้แก่ วัดพระพายหลวง และ วัดศรีสวางย ส่วนที่มียอดปราสาท 1 องค์ ได้แก่ วัดหลักเมือง, วัดเจ้าจันทร์, ศาลตาพาแดง และ ปรางค์ปู่จ่า ศาสนสถานทรงปราสาทนี้ เป็นศิลปะที่ได้รับอิทธิพลจากศิลปะขอม สันนิษฐานได้จากลักษณะรูปทรง และองค์ประกอบทางสถาปัตยกรรม รวมถึงการค้นพบโบราณวัตถุ หรือ องค์ประกอบของสถาปัตยกรรม ได้แก่ ทับหลังสลักหินรูปพระนารายณ์บรรทมสินธุ ชิ้นส่วนของเทวรูป และ ศิวลึงค์ (ปัจจุบันจัดแสดงอยู่ที่พิพิธภัณฑ์สถานแห่งชาติรามคำแหง สุโขทัย) อันเป็นเครื่องแสดงให้เห็นว่า แต่เดิมพระสูปเจดีย์ทรงปราสาทนี้ เคยเป็นเทวสถานในศาสนา Hinayana มาก่อน แล้วจึงเปลี่ยนแปลงเป็นพุทธสถาน โดยต่อเติมพระวิหารหลวงขึ้นด้านหน้า พระสูปทรงปราสาท (ทรงปรางค์) แบ่งชั้นองค์ประกอบเป็น 3 ส่วนสำคัญ คือ ส่วนยอด, ส่วนเรือนธาตุ และ ส่วนฐาน โดยมีองค์ประกอบที่สำคัญ คือ ยอด瘤丸ะ, ชั้นบัญชร, ชั้นบรรพແຄລ, นาคปัก, กลีบขนุน, ชั้นเชิงบाटร, ชั้นอัสดง, บรรทม, หัวบรรพ, ทับหลัง, กรอบประตู, เสาประดับกรอบประตู, เสาติดผนัง, เรือนธาตุ, ครรภคฤทธ, อันตราละ, มณฑป เป็นต้น (ภาพที่ 7)

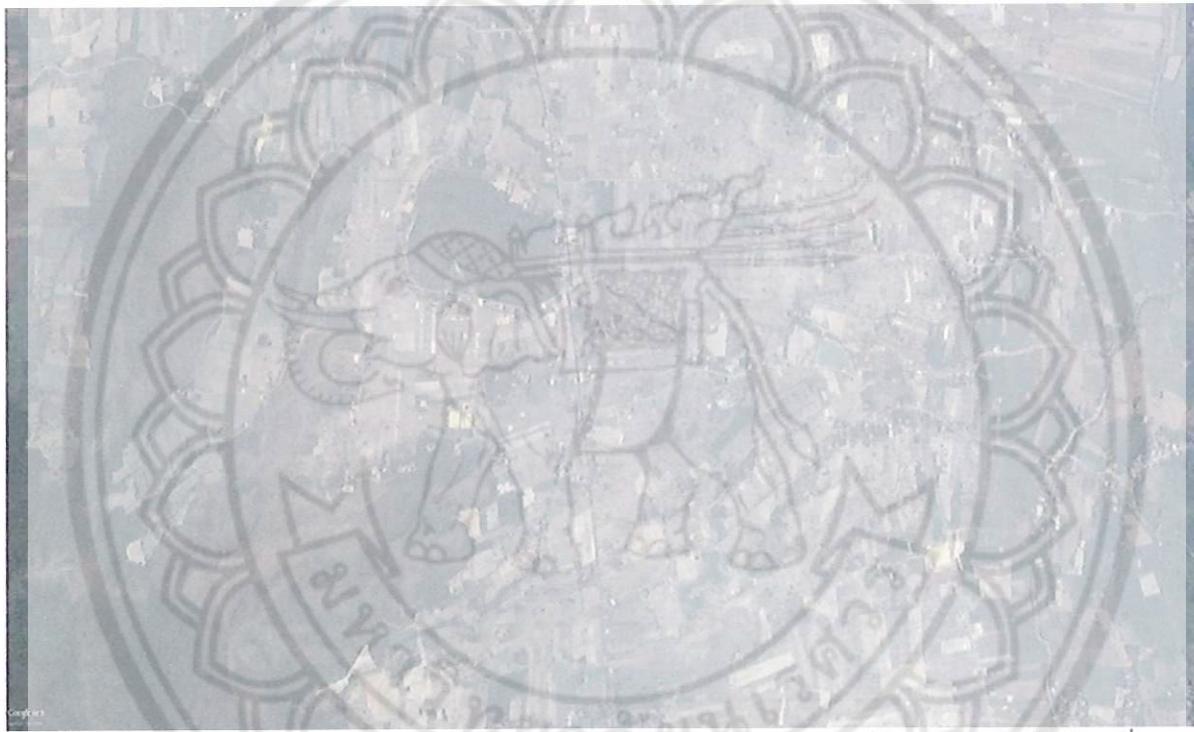
ภาพที่ 8 ภาพแสดง ภาพถ่ายทางอากาศของเขาปู่จ่า และแนวเขาหลวง อำเภอคีรีมาศ จังหวัดสุโขทัย (ที่มา  
ของภาพ : ภาพถ่ายจาก Google Earth)

เขาปู่จ่า อยู่ในบริเวณเทือกเขาประทักษิร ซึ่งตั้งเป็นแนว เสมือนจากหลังของเมืองสุโขทัย ที่มีแนวเขานั้นเนื่องลงไปทางใต้ อันมียอดเขาสูงสุดคือ ยอดเขาหลวง นับเป็นภูเขาสำคัญของผู้คนในลุ่มน้ำยม มาแต่สมัยก่อนประวัติศาสตร์ ตามที่กล่าวในจารึกบางหลักของสมัยสุโขทัย อ้างถึงพระพุทธรูป หรือ เทวดาอารักษ์ภูเขา ตามความเชื่อสืบเนื่อง เรื่องการนับถือผี ในดินแดนแถบนี้ (ภาพที่ 7)

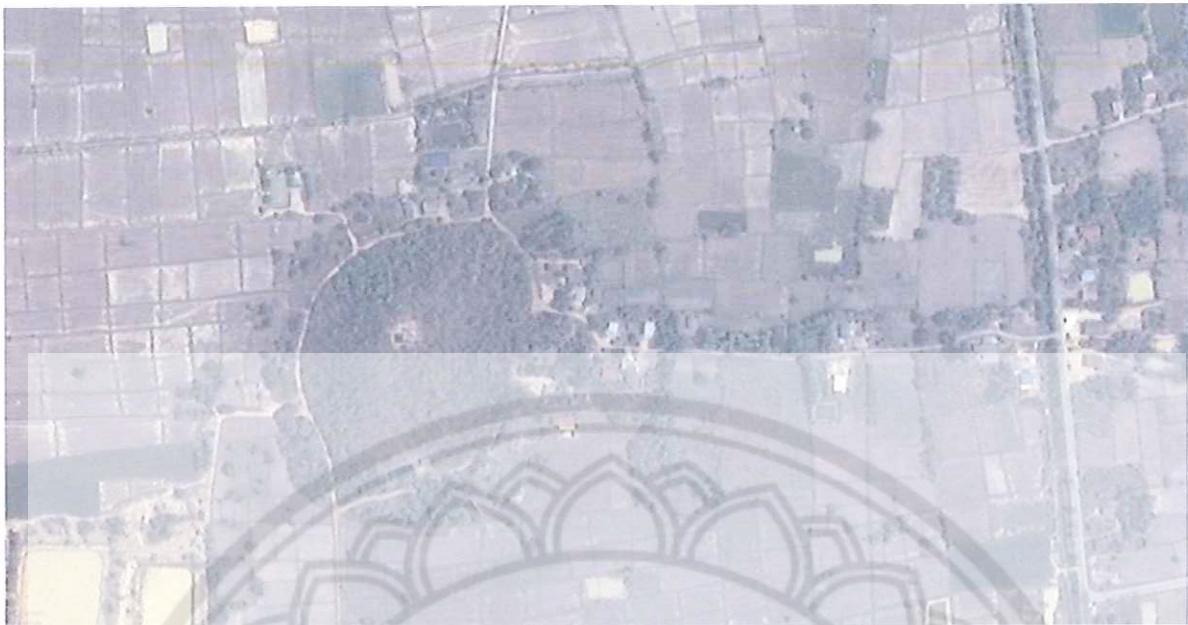
ภาพที่ 9 ภาพแสดง ภาพถ่ายทางอากาศของปรางค์ปู่จ่า บนยอดเขาปู่จ่า บ้านนาเชิงคีรี ตำบลนาเชิงคีรี อำเภอศรีเมฆา จังหวัดสุโขทัย (ที่มาของภาพ : ภาพถ่ายจาก Google Earth)

ปรางค์ปู่จ่า ตั้งอยู่บนที่ราบยอดเขาปู่จ่า ที่พิกัดทางภูมิศาสตร์ เส้นรุ้ง (ละติจูด) 16 องศา 53 ลิปดา 55 พิกัดเหนือ เส้นแบ่ง (ลองติจูด) 99 องศา 43 ลิปดา 49.8 พิกัดตะวันออก ( $16^{\circ} 53' 55.0''$  N -  $99^{\circ} 43' 49.8''$  E) ตั้งอยู่บนภูเขาลูกเล็กๆ ชื่อเขาปู่จ่า มีความสูงจากระดับพื้นดินประมาณ 40 เมตร หรือ สูงจากระดับน้ำทะเลปานกลาง 96 เมตร อยู่ในเขต บ้านนาเชิงคีรี ตำบลนาเชิงคีรี อำเภอคีรีมาศ จังหวัดสุโขทัย ห่างจากเมืองโบราณสุโขทัย ไปทางทิศตะวันตก ราว 20 กิโลเมตร (ภาพที่ 9)

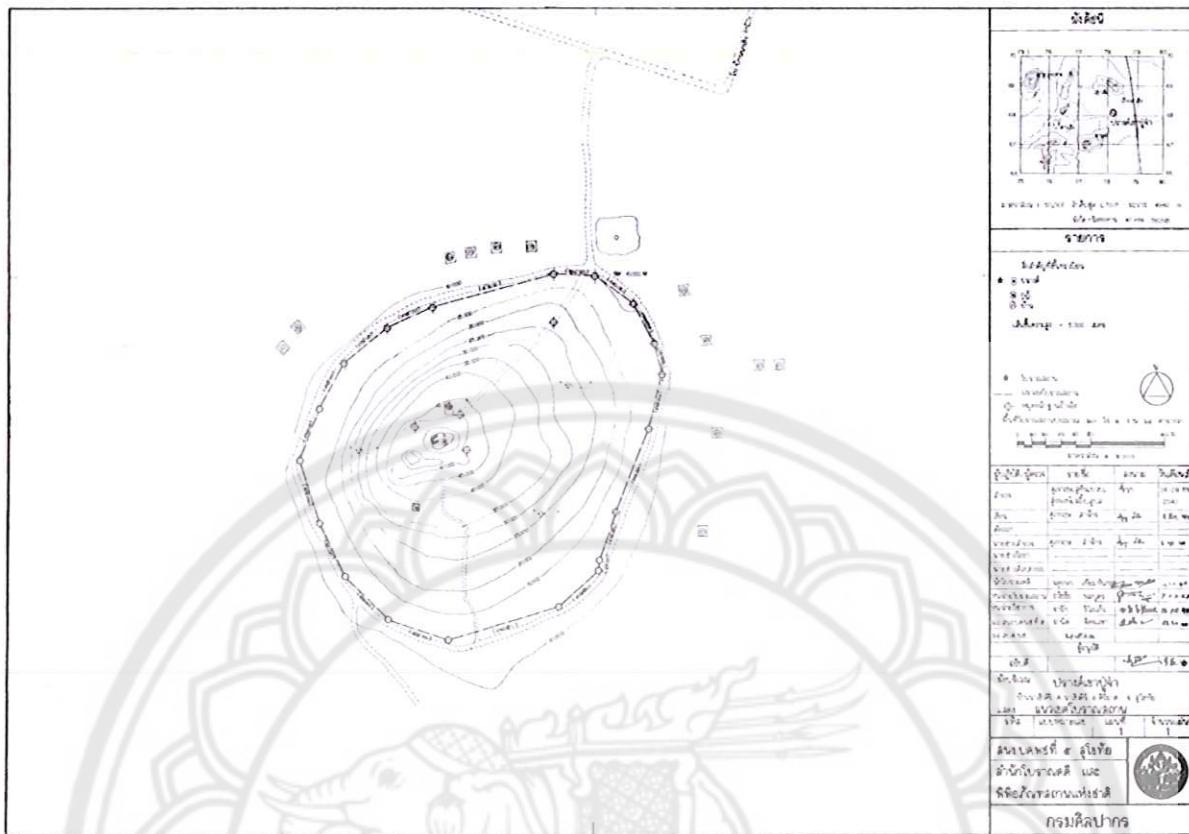
ภาพที่ 10 ภาพแสดง ผังบริเวณปรางค์ปู่จ่า ตามประกาศขึ้นทะเบียน โดยกรมศิลปากร

ปรางค์ปู่จ่า ได้ถูกประกาศขึ้นทะเบียน ตามประกาศกรมศิลปากร ในวันที่ 3 ธันวาคม พ.ศ. 2540 โดยอธิบดีกรมศิลปากร นายนิคม มุสิกะคำมะ เรื่องขึ้นทะเบียน และกำหนดเขตที่ดินโบราณสถาน ลำดับที่ 13 มีเนื้อที่ 27 ไร่ 2 งาน 64 ตารางวา (ราชที่จานบุนเบกษา เล่ม 115 ตอนพิเศษ 37 ง. วันที่ 19 พฤษภาคม พ.ศ. 2541) โดยกรมศิลปากรได้ทำการขุดแต่ง และบูรณะปรางค์ หรือ ปราสาทบนยอดเขาปู่จ่า ได้พบรากฐานที่น่าสนใจมาก many เช่น ชิ้นส่วนประดิษฐ์มารมรูปบุคคล ซึ่งอาจเป็นเทวรูป มีรูปแบบทางศิลปกรรมอยู่ในช่วงเดียวกันกับตัวปราสาท คือราว พ.ศ. 1500 ลงมา แต่ก็มีลักษณะที่เป็นพื้นเมืองค่อนข้างมาก (ภาพที่ 10)

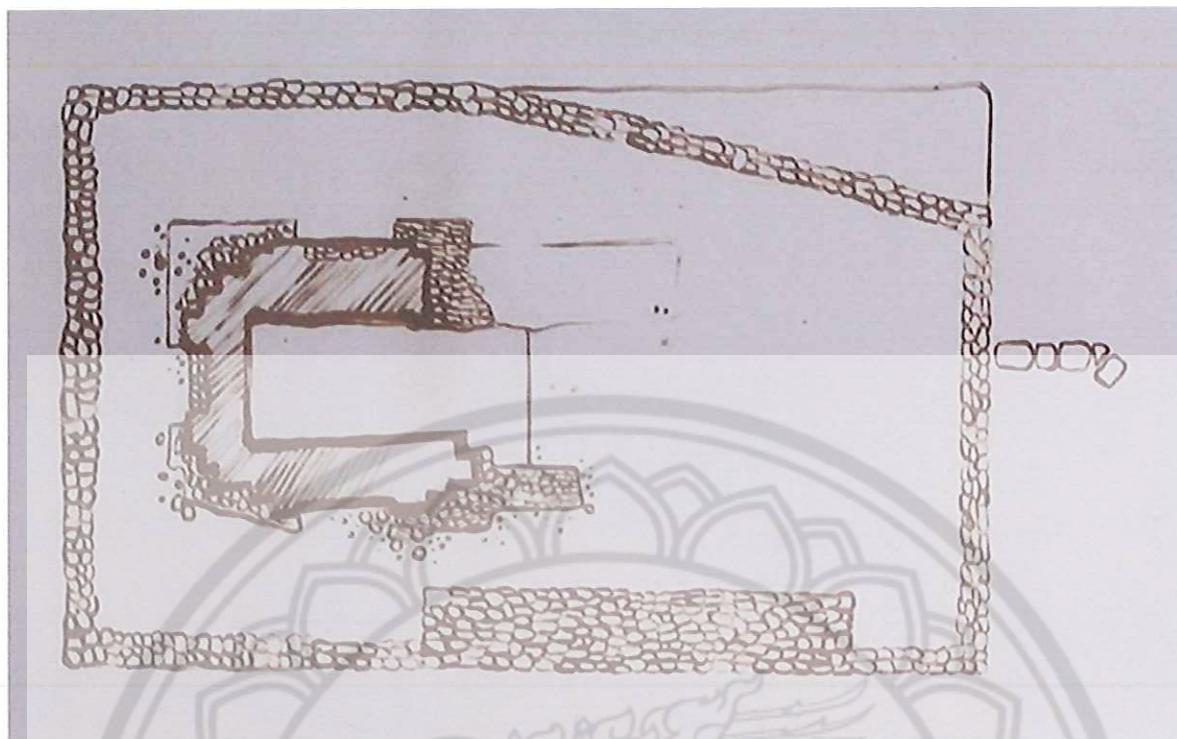
ภาพที่ 12 ภาพแสดง แผนผังของปรางค์ปู่จ่า ระยะที่ 2 (ที่มาของภาพ : สำนักงานโบราณคดี และ พิพิธภัณฑสถานแห่งชาติที่ 5 กรมศิลปากร)

- ระยะที่ 2 ได้มีการรื้อถอนฐานอิฐ ของระยะที่ 1 ออกบางส่วน แล้วก่อเป็นแนวกำแพงกันดิน จากนั้น จึงถมดิน ที่บดอัดด้วยกรวด และทราย เข้าไป และสร้างอาคารทับขึ้นไป ซึ่งจากการขุดแต่ง พบร่องรอยลักษณะอาคารที่คล้ายคลึงกับฐานที่ใช้ก่อสร้างเป็นปราสาท 3 หลังเรียงตัวกัน เช่นที่ ปราสาทสารกำแพงใหญ่ จังหวัดศรีสะเกษ และ ปราสาทนางรำ จังหวัดนครราชสีมา เป็นต้น แต่ที่ปราสาทปู่จ่า กลับถูกปรับเปลี่ยนเป็นการสร้างปราสาทหลังเดียว เพื่อใช้ประดิษฐานรูปเคารพทางศาสนา (ภาพที่ 12) ได้พบโบราณวัตถุชิ้นสำคัญ คือ ประติมากรรมศิลาส่วนพระพักตร์ของพระโพธิสัตว์อวโลกิเตศ瓦 มีรูปแบบคล้ายกับศิลปะแบบบาปวน ซึ่งมีอายุอยู่ในราชพุทธศตวรรษที่ 16 และพบส่วนเสียร แสงเทวสตรี มีรูปแบบคล้ายกับศิลปะแบบครัวด ซึ่งมีอายุอยู่ในราชพุทธศตวรรษที่ 17 (ภาพที่ 13) ดังนั้น กิจกรรมในระยะที่ 2 นี้ สันนิษฐานว่า มีอายุอยู่ในช่วงพุทธศตวรรษที่ 16 ถึงพุทธศตวรรษที่ 18

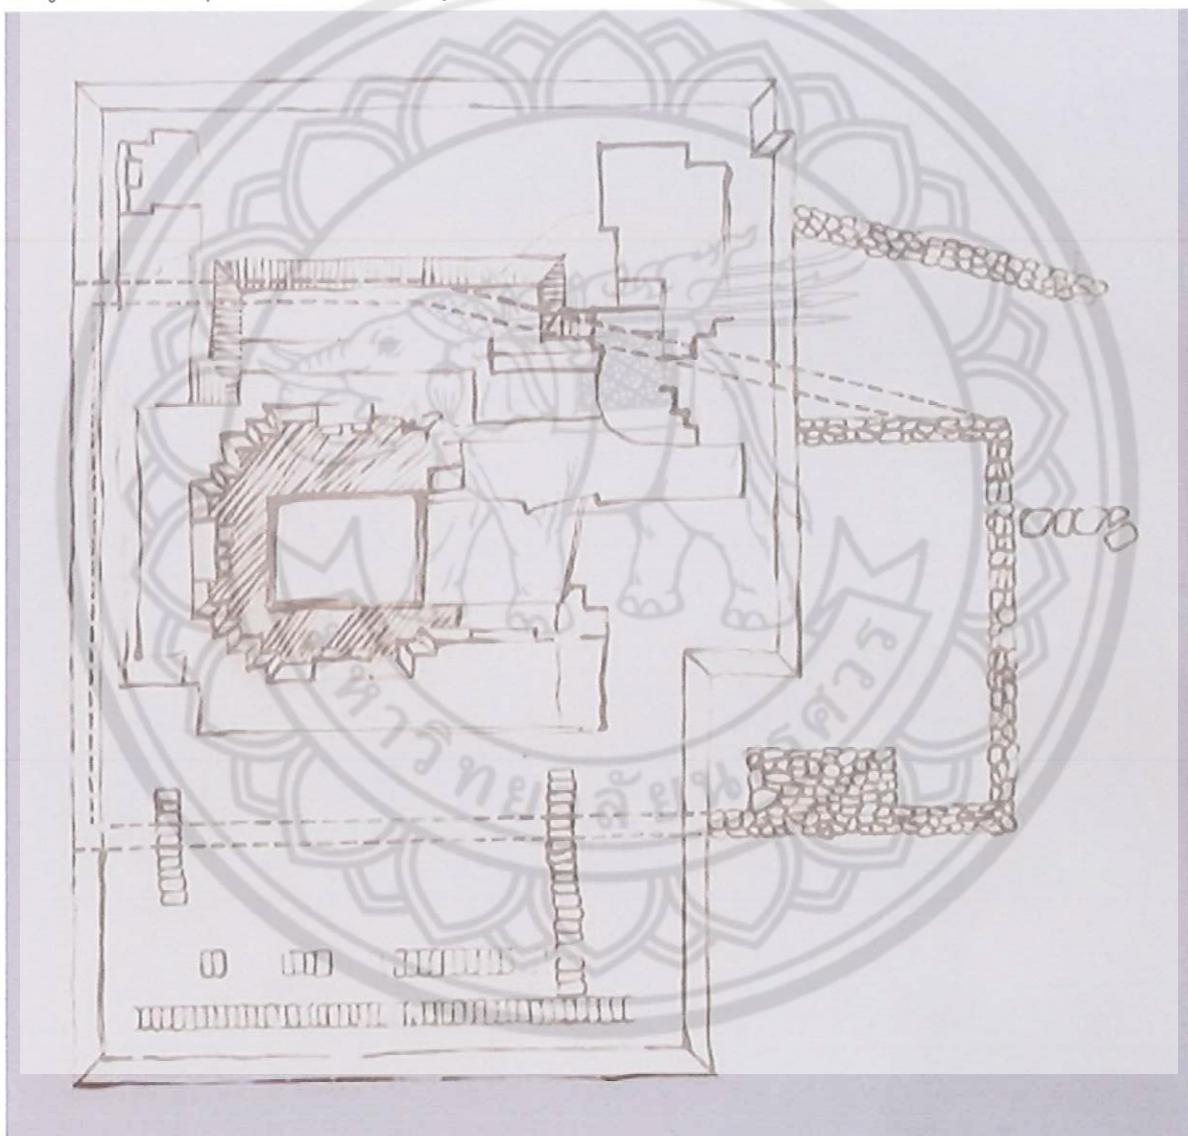
ภาพที่ 14 ภาพแสดง แผนผังของปรางค์ปู่จ่า ระยะที่ 3 (ที่มาของภาพ : สำนักงานโบราณคดี และพิพิธภัณฑสถานแห่งชาติที่ 5 กรมศิลปากร)

-ระยะที่ 3 มีการดัดแปลงพื้นที่ส่วนหน้าเป็นอาคาร โดยใช้ก้อนหินก่อเป็นแนวคันกันโดยรอบ แล้วม บด อัดด้วยหินขนาดต่างๆ รวด รวมไปถึงชั้นส่วนของแท่นฐานรูปเครื่องเดิม ที่ถูกทุบทำลาย ซึ่งอาจเกิดจากการเปลี่ยนแปลงลักษณะสถาปัตย จากนั้น มีการบดอัดชั้นบนสุดด้วยทรายละเอียด มีการขุดหลุมเพื่อปักเสาอาคาร จนลึกลงไปถึงระดับดินในระยะที่ 1 และระยะที่ 2 อีกด้วย โดยลักษณะของอาคาร น่าจะเป็นอาคารศาลาโถง แบบศิลปะสุโขทัย หลังคาเป็นเครื่องไม้มุงกระเบื้อง พับแนวฐานอาสนสังข์ ซึ่งก่อขึ้นนำไปกับแนวอาคารด้านทิศใต้ ได้คันพับเศษเครื่องถ่ายจีน สมัยราชวงศ์หมิง และเครื่องสังคโลก จากแหล่งเดาพระรีสัชนาลัย และสุโขทัย สันนิษฐานว่า กิจกรรมในระยะที่ 3 นี้ น่าจะมีอายุอยู่ในช่วงพุทธศตวรรษที่ 18 ถึงพุทธศตวรรษที่ 21 ซึ่งอยู่ในสมัยความรุ่งเรืองของอาณาจักรสุโขทัย (ภาพที่ 14)

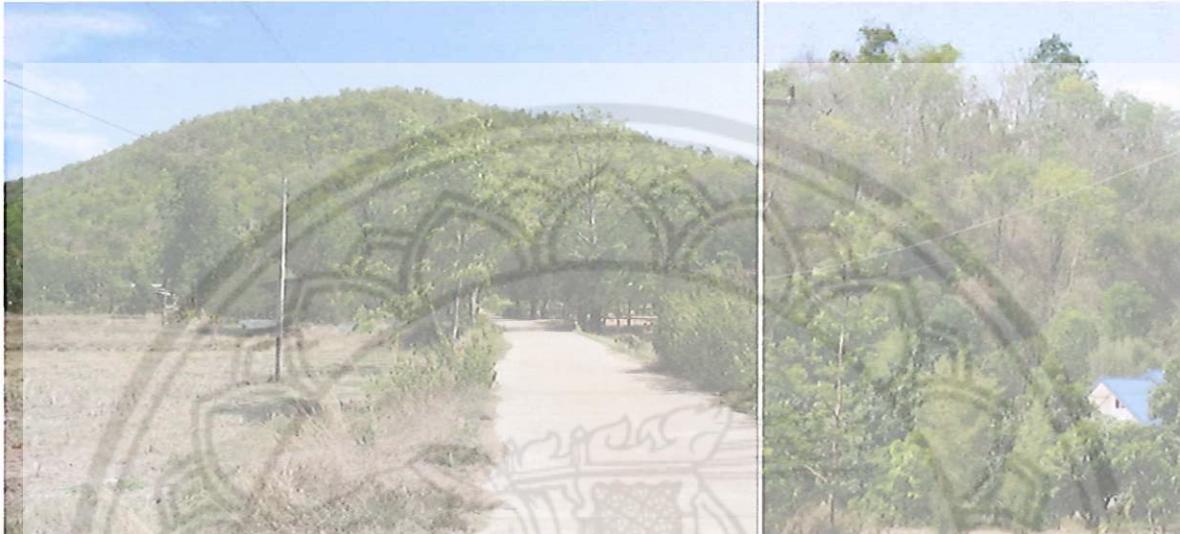
ภาพที่ 15 ภาพแสดง สภาพโดยรอบเขาปู่จ่า ซึ่งเป็นที่ตั้งของปรางค์ปู่จ่า อำเภอคีรีมาศ จังหวัดสุโขทัย (ที่มา

การบันทึกสภาพปรางค์ปู่จ่า จากการเก็บข้อมูลภาคสนาม และการเขียนแบบ Vernadoc ประกอบข้อมูล เพื่อใช้ข้อมูลการสันนิษฐานรูปทรง ในขั้นตอนต่อไป เริ่มจากการบันทึกภาพถ่าย และเก็บข้อมูลโดยรอบของผังบริเวณ อันแสดงให้เห็นลักษณะของบริเวณพื้นที่โดยรอบปรางค์ปู่จ่า (ภาพที่ 15) ซึ่งมีเส้นทางถนนคอนกรีต จากวัดนาเชิงคีรี ตำบลนาเชิงคีรี อำเภอคีรีมาศ จังหวัดสุโขทัย ทอดเข้าถึงเขาปู่จ่า และมีถนนลูกรัง วนรอบเนินเขาปู่จ่า แห่งนี้ (ภาพที่ 16)

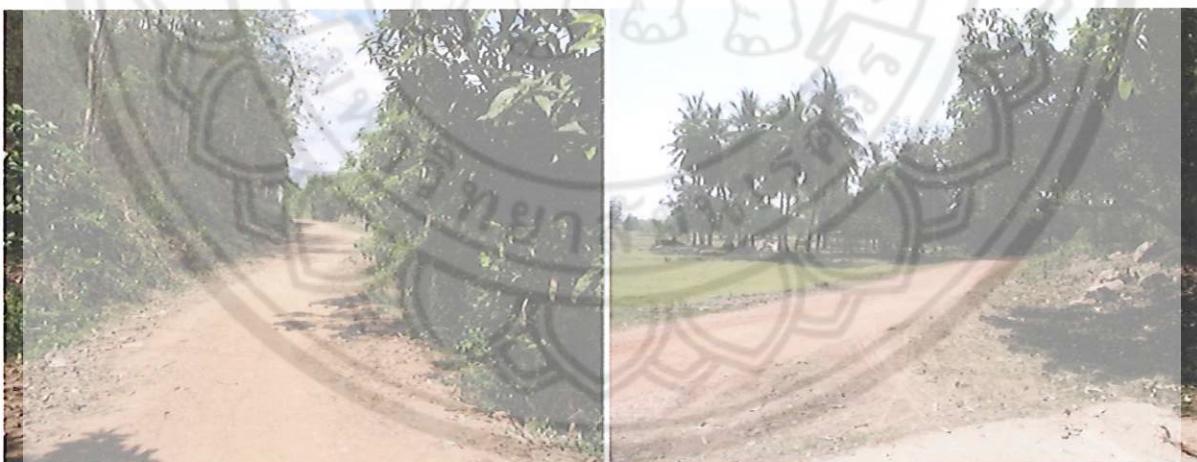
ภาพที่ 16 ภาพแสดง สภาพถนนลูกรัง โดยรอบเขาปู่จ่า อำเภอคีรีมาศ จังหวัดสุโขทัย (ที่มาของภาพ :

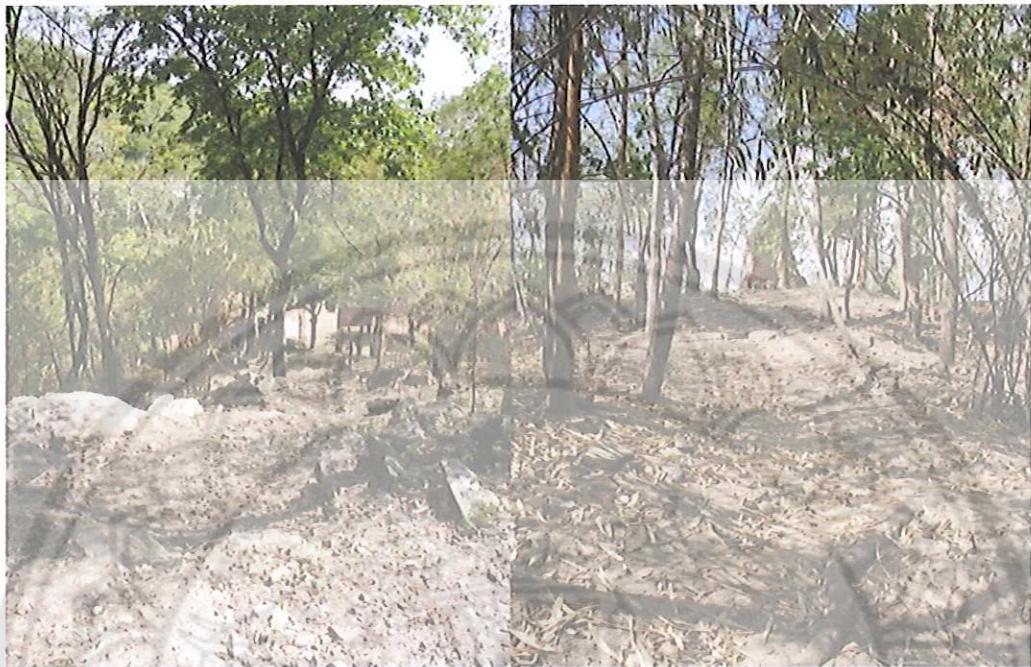
ภาพที่ 17 ภาพแสดง สภาพเส้นทางโบราณ ขึ้นสู่ยอดเขาปู่จ่า อำเภอคีรีมาศ จังหวัดสุโขทัย (ที่มาของภาพ : ภาพถ่ายโดย นายอนันตพงษ์ ไกรเกรียงศรี)

ปรางค์ปู่จ่า มีทางขึ้นโบราณ อยู่ทางทิศตะวันออก เสียงไปทางทิศเหนือเล็กน้อย ทางเดินนี้สร้างจากก้อนหินจำนวนมากต่ำขนาดกันไป วางช้อนเป็นขั้นบันได แต่ในปัจจุบัน ทางขึ้นนี้ชำรุดจนใช้การไม่ได้ เหลือแต่เพียงแนวทินที่พังทลายลงเป็นทางลาดชัน มีผู้ดินลูกรัง สลับกับหิน พอให้เห็นเป็นเส้นทางขึ้นสู่ยอดเขา (ภาพที่ 17)

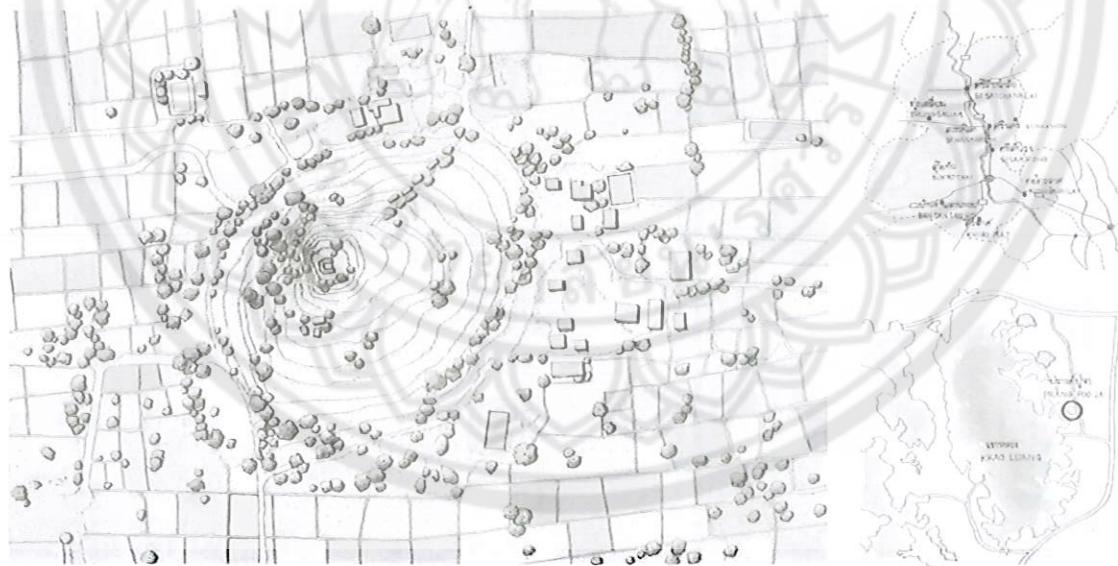
ภาพที่ 18 ภาพแสดง ผังบริเวณ ปรางค์ปู่จ่า อำเภอคีรีมาศ จังหวัดสุโขทัย (ที่มาของภาพ : งานเขียนแบบ Vernadoc โดย นางสาวตรีพิพญ์นิภา เอกอาลักษณ์ ชุม戎อนุรักษ์สถาปัตยกรรม มหาวิทยาลัยนเรศวร)

ผู้วิจัย 'ได้สำรวจพื้นที่โดยรอบ ทั้งที่เป็นพื้นราบบนเขา ทางเดินเท้าขึ้นสู่ยอดเขา และเส้นทางถนนโดยรอบ เข้าปู่จ่า โดยการบันทึกสภาพ และแสดงในงานเขียนแบบ Vernadoc โดย นางสาวตรีพิพญ์นิภา เอกอาลักษณ์ ชุม戎อนุรักษ์สถาปัตยกรรม มหาวิทยาลัยนเรศวร (ภาพที่ 18)

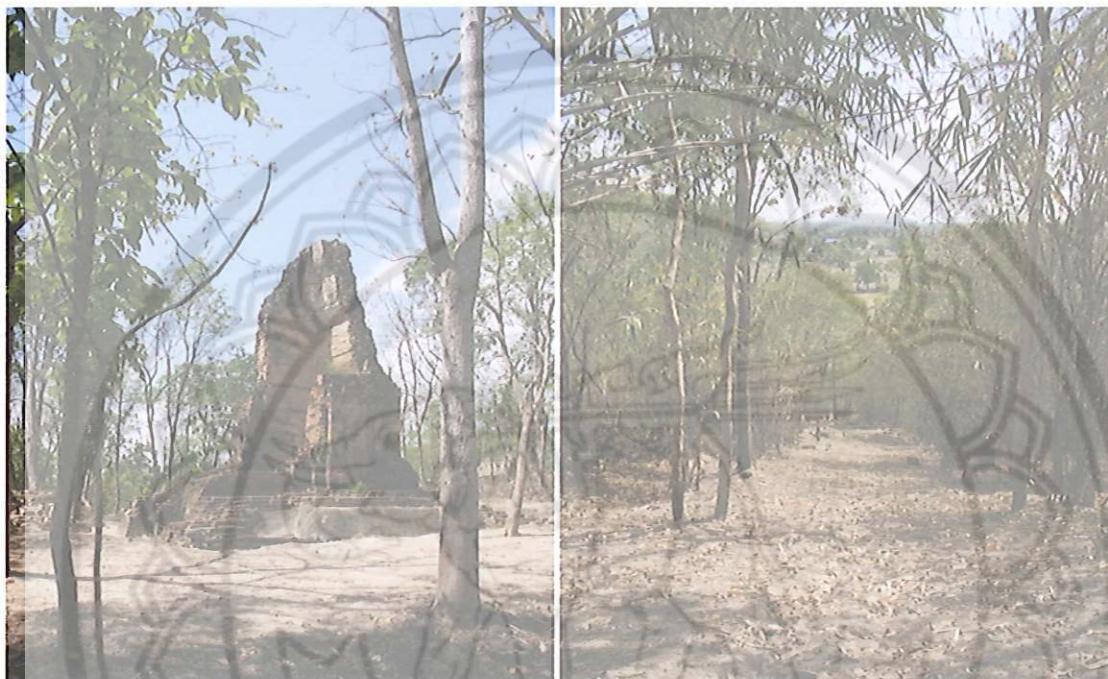
ภาพที่ 19 ภาพแสดง สภาพพื้นที่โดยรอบของพื้นที่ราบ บนยอดเขาปู่จ่า อำเภอคีรีมาศ จังหวัดสุโขทัย

บริเวณยอดเขาปู่จ่า อันเป็นที่ตั้งของปรางค์ปู่จ่า ได้มีการปรับพื้นที่ จนเรียบเป็นลานกว้าง ได้มีการนำเศษอิฐุที่พังทลายลงมาจากองค์ปรางค์ ไปกองด้านข้าง โดยเปิดพื้นที่โดยรอบ ให้เข้าถึงได้โดยสะดวก ตามกระบวนการอนุรักษ์สถาปัตยกรรม ส่วนร่องรอยการทับช้อนอาคารในระยะต่างๆ ก็ให้คงสภาพไว้ โดยไม่ต่อเติมใหม่ โดยกรมศิลปากรได้ปักแผ่นป้ายแสดงงานอนุรักษ์ และการวิเคราะห์รูปแบบการใช้พื้นที่ในระยะต่างๆ (ภาพที่ 19) ผู้วิจัย ได้สำรวจพื้นที่โดยรอบพื้นราบบนเขาปู่จ่า โดยการบันทึกสภาพ และแสดงในงานเขียนแบบ Vernadoc โดย นางสาวกนกวรรณ พันเจ็ก ชุม戎อนุรักษ์สถาปัตยกรรม มหาวิทยาลัยนเรศวร (ภาพที่ 20)

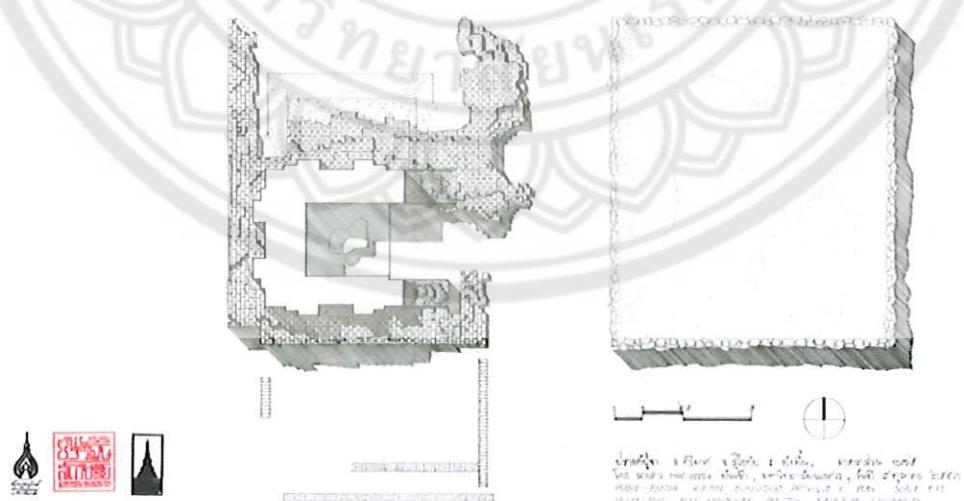
ภาพที่ 20 ภาพแสดง แผนผัง ปรางค์ปู่จ่า อำเภอคีรีมาศ จังหวัดสุโขทัย (ที่มาของภาพ : งานเขียนแบบ Vernadoc โดย นางสาวกนกวรรณ พันเจ็ก ชุม戎อนุรักษ์สถาปัตยกรรม มหาวิทยาลัยนเรศวร)

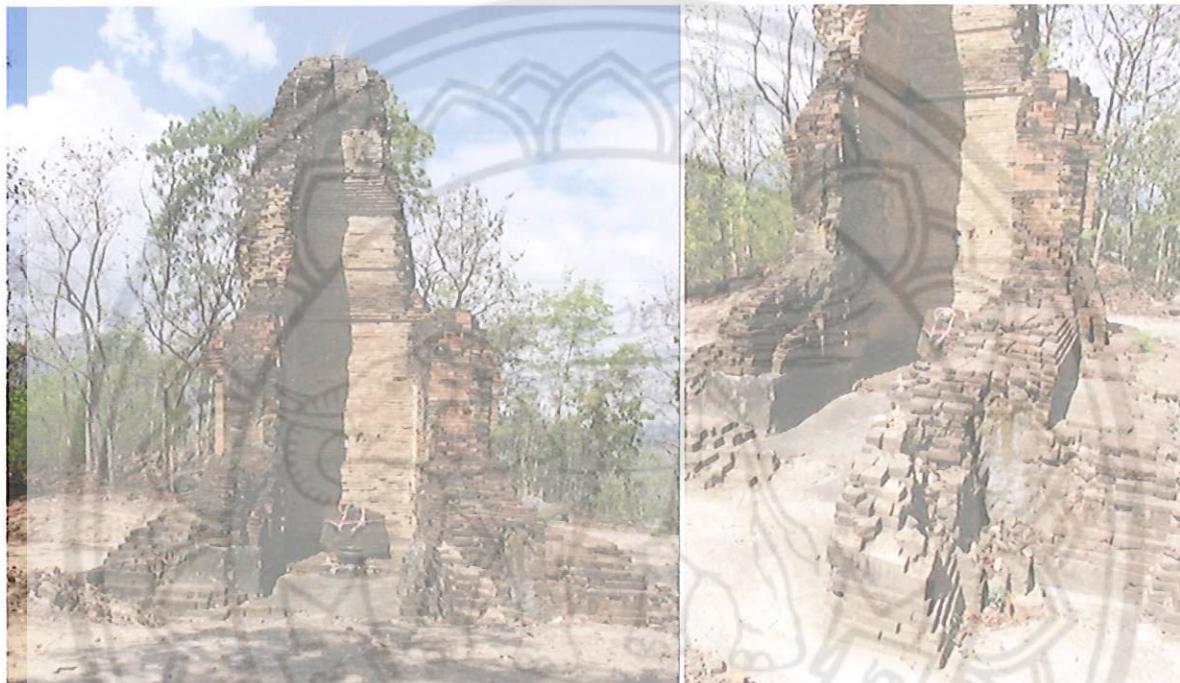
ภาพที่ 21 ภาพแสดง ทัศนียภาพบริเวณด้านหน้า ทางทิศตะวันออก ปรางค์ปู่จ่า อำเภอคีรีมาศ จังหวัดสุโขทัย  
(ที่มาของภาพ : ภาพถ่ายโดย นายอนันตพงษ์ ไกรเกรียงศรี)

องค์ปรางค์ปู่จ่า ด้านทิศตะวันออก มีสภาพที่ชำรุดทรุดโทรม โดยผนังปราสาทด้านทิศตะวันออก และทิศเหนือพังทลายลงเกือบทั้งหมด ทำให้เห็นผนังภายในด้านที่เหลืออย่างชัดเจน ด้านเทคนิค และวัสดุก่อสร้าง ในส่วนผนังปราสาท ใช้เทคนิคการก่ออิฐ ทั้งแบบสองปุน และไม่สองปุน พบร่องรอยการฉาบปูนที่ผนังเพียงเล็กน้อย เข้าใจว่าปูนฉบับได้จะเทาหลุดร่วงลงทั้งหมด บริเวณกลางเรือนธาตุ มีแท่นฐานศิลาแลงวางอยู่ ในสภาพที่ไม่สมบูรณ์นัก (ภาพที่ 21) ผู้จัดฯ ได้สำรวจผนังก่ออิฐภายใน และพื้นที่ด้านหน้าปรางค์ปู่จ่า โดยการบันทึกสภาพ และแสดงในงานเขียนแบบ Vernadoc โดย นายวีระยุทธ อินทะเสน ชมรมอนุรักษ์สถาปัตยกรรมมหาวิทยาลัยนเรศวร (ภาพที่ 22)

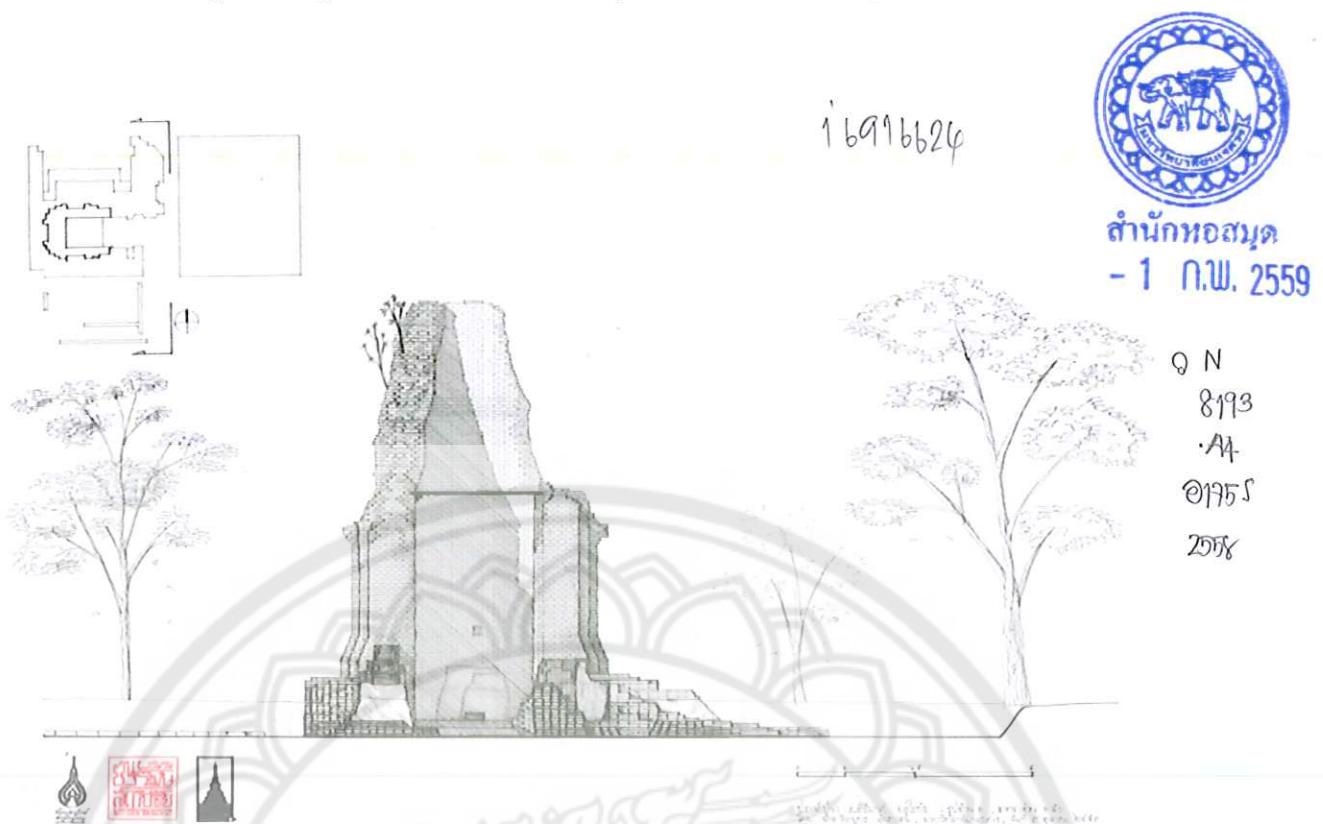
ภาพที่ 22 ภาพแสดง รูปด้านทิศตะวันออก ปรางค์ปู่จ่า อำเภอคีรีมาศ จังหวัดสุโขทัย (ที่มาของภาพ :

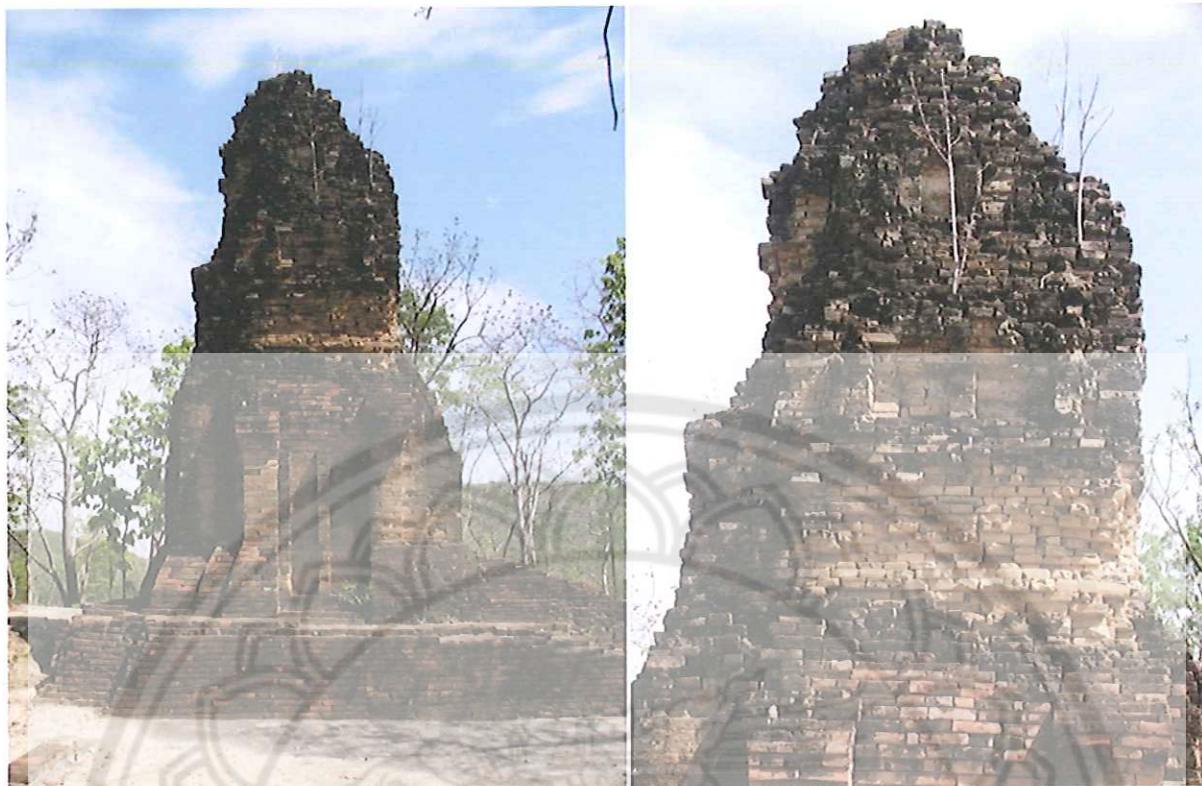
ภาพที่ 23 ภาพแสดง ทัศนียภาพบริเวณด้านทิศใต้ ปรางค์ปูจ่า อำเภอคีรีมาศ จังหวัดสุโขทัย (ที่มาของภาพ :  
ภาพถ่ายโดย นายอนันสพงษ์ ไกรเกรียงศรี)

องค์ปรางค์ปู่จ่า ด้านทิศใต้ มีสภาพที่สมบูรณ์กว่าด้านอื่นๆ ผนังปราสาทในด้านนี้ แสดงให้เห็นถึงชั้น  
ซ้อนของส่วนยอดปราสาทจำนวน 2 ถึง 3 ชั้น และปรากฏช่องหน้าต่างหลอก ให้เห็นอย่างชัดเจน จำนวน 2  
ชั้น ในส่วนที่เป็นหน้าบరรพนั้น พังทลายลงเกือบทั้งหมด โดยในชั้นคุหารีโënราตุ มีสภาพสมบูรณ์ที่สุด มีการ  
เช่าร่องอธิ ให้เสื่อม化ของประทุมหลอก ที่สำคัญ มีการเพิ่มนูน ในบริเวณมุมของผนังเรือนราตุ ออก 5 มุม โดย  
ลักษณะภายนอกของผนังปราสาทด้านทิศใต้ สามารถใช้เป็นโครงสร้าง ในการเขียนแบบรูปทรงสันนิษฐาน  
ปรางค์ปู่จ่า ได้เป็นอย่างดี (ภาพที่ 23) ผู้วิจัย ได้สำรวจผนังก่ออิฐภายนอก และพื้นที่ด้านทิศใต้ขององค์ปรางค์  
ปู่จ่า โดยการบันทึกสภาพ และแสดงในงานเขียนแบบ Vernadoc โดย นายธนิก หมื่นคำวัง ชมรมอนุรักษ์  
สถาปัตยกรรม มหาวิทยาลัยนเรศวร (ภาพที่ 24)

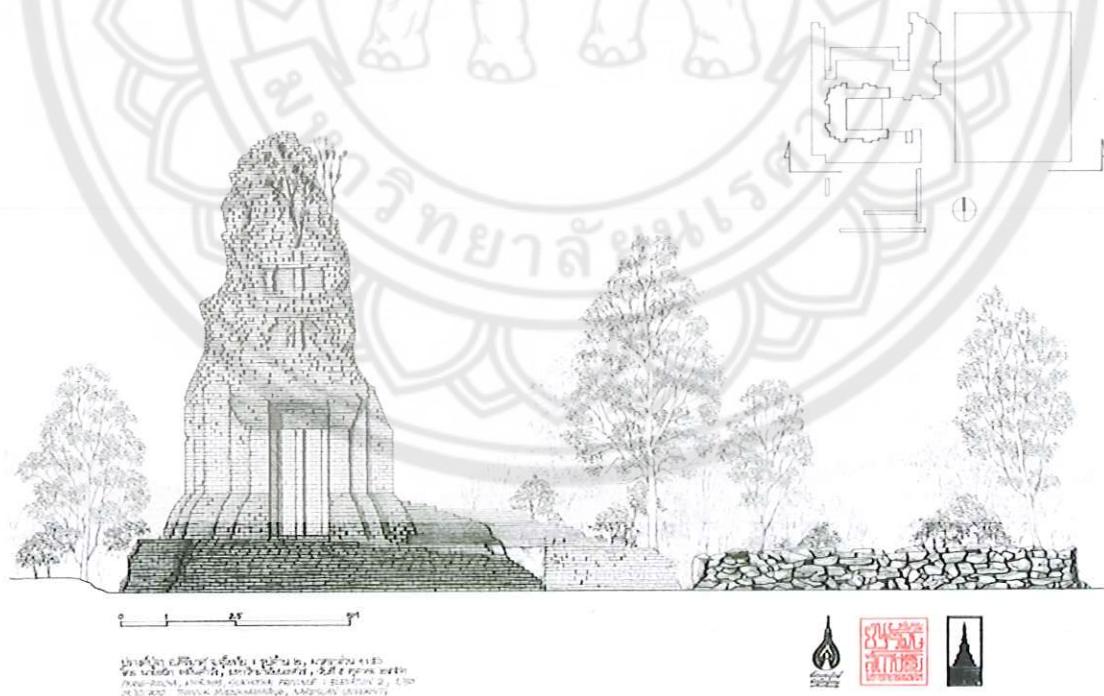
ภาพที่ 24 ภาพแสดง รูปด้านทิศใต้ ปรางค์ปูจ่า อำเภอคีรีมาศ จังหวัดสุโขทัย (ที่มาของภาพ : งานเขียนแบบ Vernadoc โดย นายธนิก หมื่นคำวัง ชมรมอนุรักษ์สถาปัตยกรรม มหาวิทยาลัยนเรศวร)

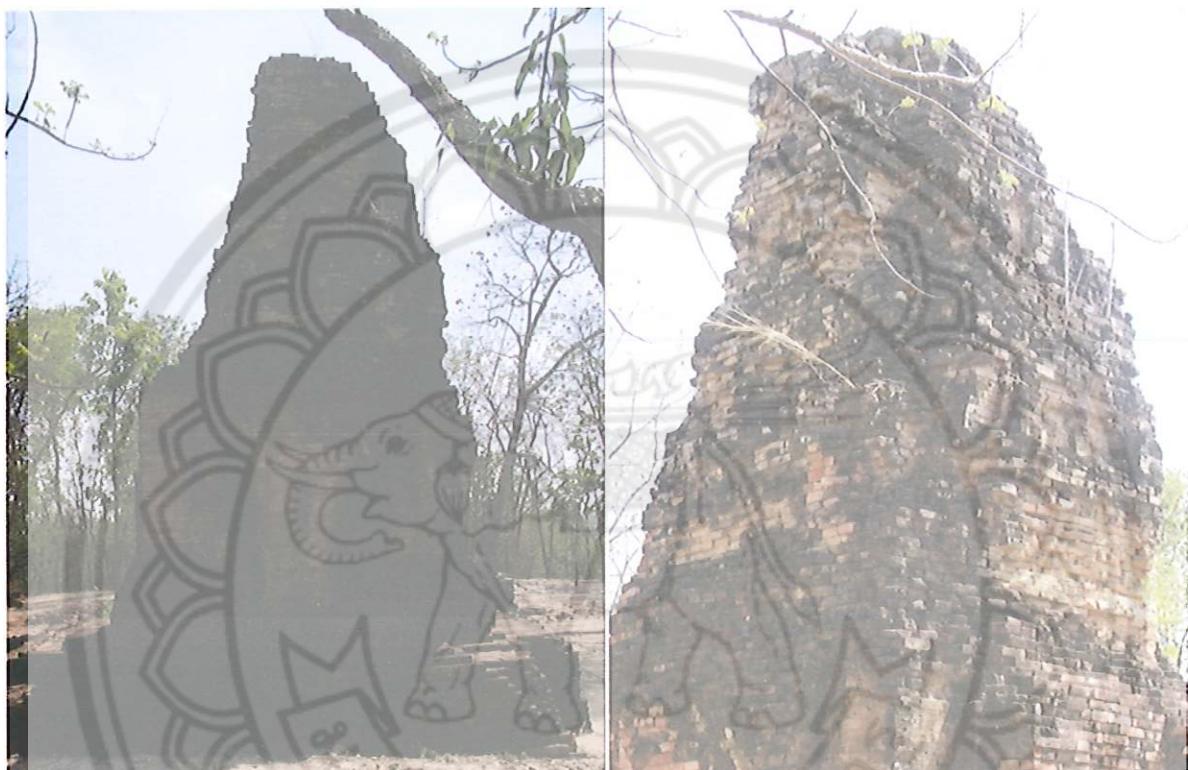
ภาพที่ 25 ภาพแสดง ทัศนียภาพบริเวณด้านทิศตะวันตก ปรางค์ปู่จ่า อำเภอคีรีมาศ จังหวัดสุโขทัย (ที่มาของ

องค์ปรางค์ปู่จ่า ด้านทิศตะวันตก มีสภาพที่สมบูรณ์รองลงมาจากด้านทิศใต้ ซึ่งผนังหักสองด้านนี้ มีการยึดเหนี่ยวโครงสร้างเชื่อมติดกันไว้ ทำให้องค์ปรางค์ยังคงสภาพอยู่ได้ ฝั่งทิศใต้ของผนังด้านนี้ ยังคงมีสภาพสมบูรณ์ ส่วนผนังฝั่งทิศเหนือ มีลักษณะเว้าเหลี่ยม เนื่องจากผนังปราสาทด้านทิศเหนือ พังทลายลงมาเกือบหักหมด (ภาพที่ 25) ผู้วิจัยได้สำรวจผนังก่ออิฐภายนอก และพื้นที่ด้านทิศตะวันตกขององค์ปรางค์ปู่จ่า โดยการบันทึกสภาพ และแสดงในงานเขียนแบบ Vernadoc โดย นางสาวพรนภา กรุดเงิน ชุม戎อนุรักษ์ สถาปัตยกรรม มหาวิทยาลัยนเรศวร (ภาพที่ 26)

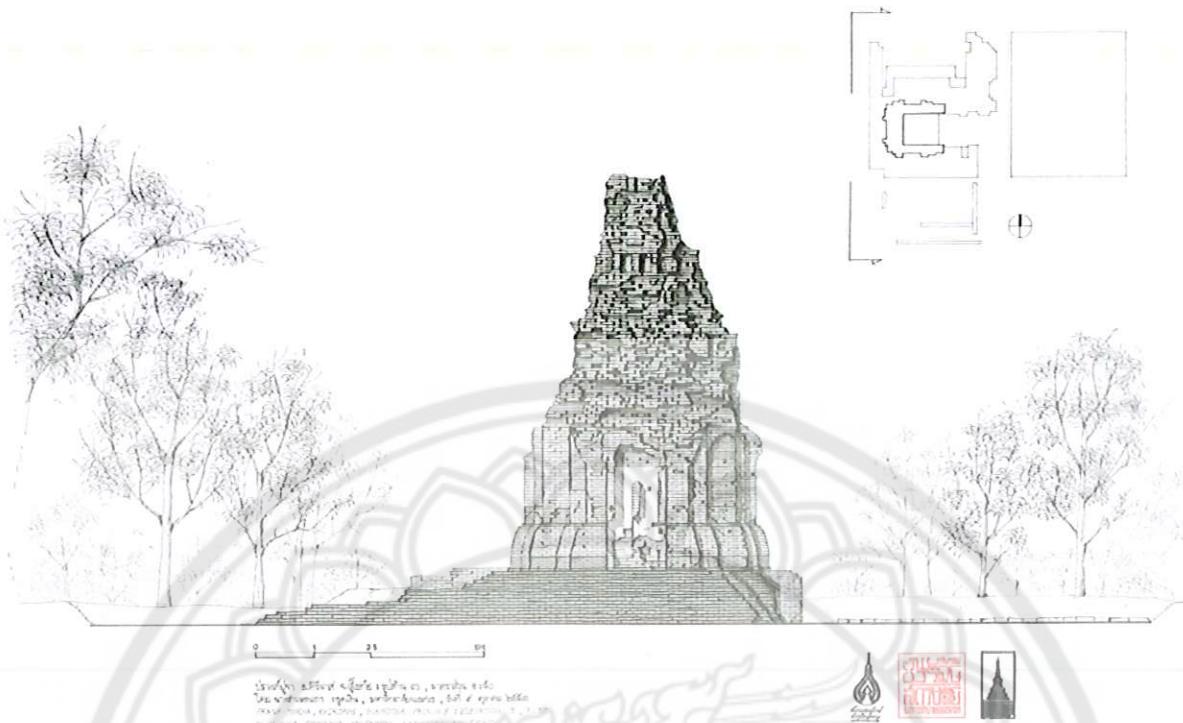
ภาพที่ 26 ภาพแสดง รูปด้านทิศตะวันตก ปรางค์ปู่จ่า อำเภอคีรีมาศ จังหวัดสุโขทัย (ที่มาของภาพ :

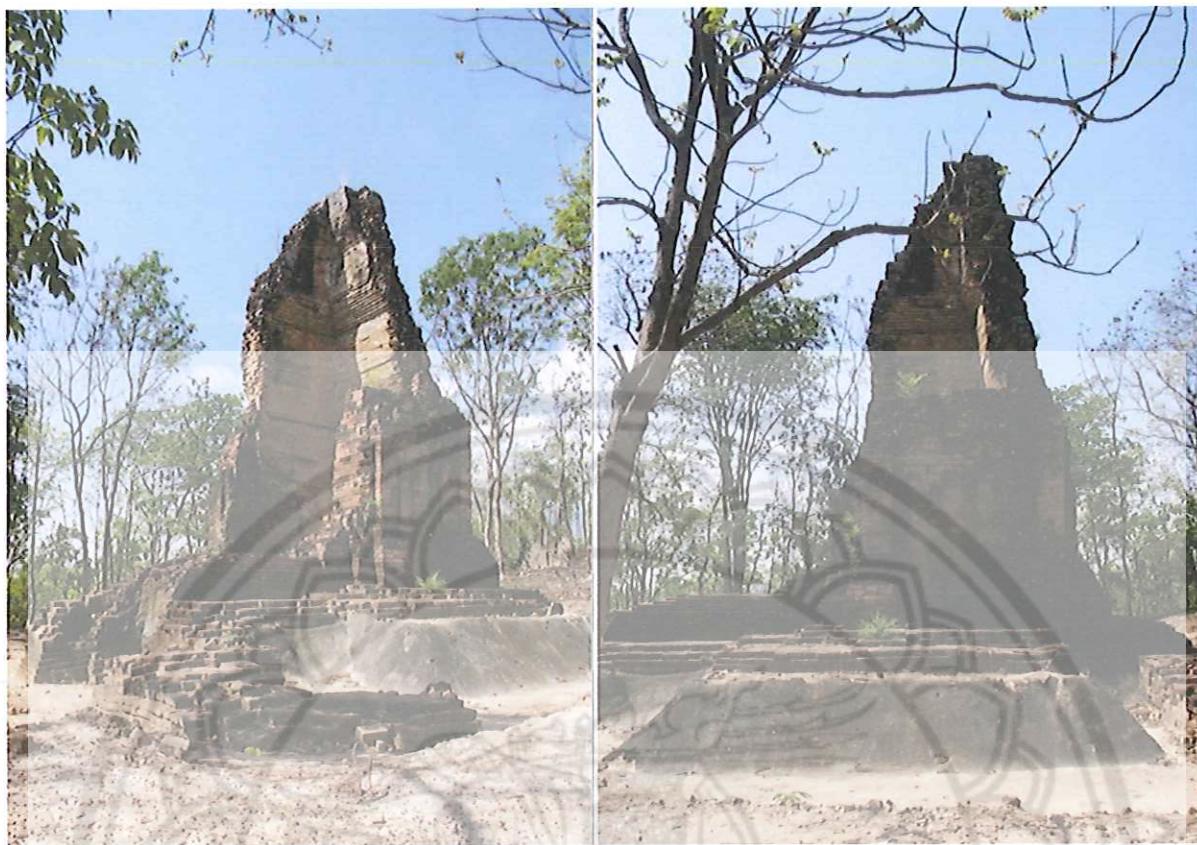
ภาพที่ 27 ภาพแสดง ที่ศูนย์ภาคบริเวณด้านทิศเหนือ ปรางค์ปู่จ่า อำเภอคีรีมาศ จังหวัดสุโขทัย (ที่มาของภาพ : ภาพถ่ายโดย นายอนันตพงษ์ ไกรเกรียงศรี)

องค์ปรางค์ปู่จ่า ด้านทิศเหนือ มีสภาพที่ชำรุดทรุดโทรม ต่อเนื่องมาจากผนังด้านหน้าทางทิศตะวันออก โดยส่วนยอดของผนังปราสาทด้านนี้ พังทลายลงทั้งหมด หลงเหลือเพียงส่วนผนังเรือนธาตุ โดยในชั้นคุกหาเรือน ธาตุ มีการเชาะร่องอิฐ ให้เสมือนช่องประตูหลอก ที่สำคัญ มีการเพิ่มมุน ในบริเวณมุมของผนังเรือนธาตุ ออก 5 มุน เมื่อผนังด้านทิศใต้ และทิศตะวันตก (ภาพที่ 27) ผู้วิจัยได้สำรวจผนังก่ออิฐภายนอก และพื้นที่ด้านทิศเหนือขององค์ปรางค์ปู่จ่า โดยการบันทึกสภาพ และแสดงในงานเขียนแบบ Vernadoc โดย นางสาวอนุสรดา เที่ยงแท้ ชมรมอนุรักษ์สถาปัตยกรรม มหาวิทยาลัยนเรศวร (ภาพที่ 28)

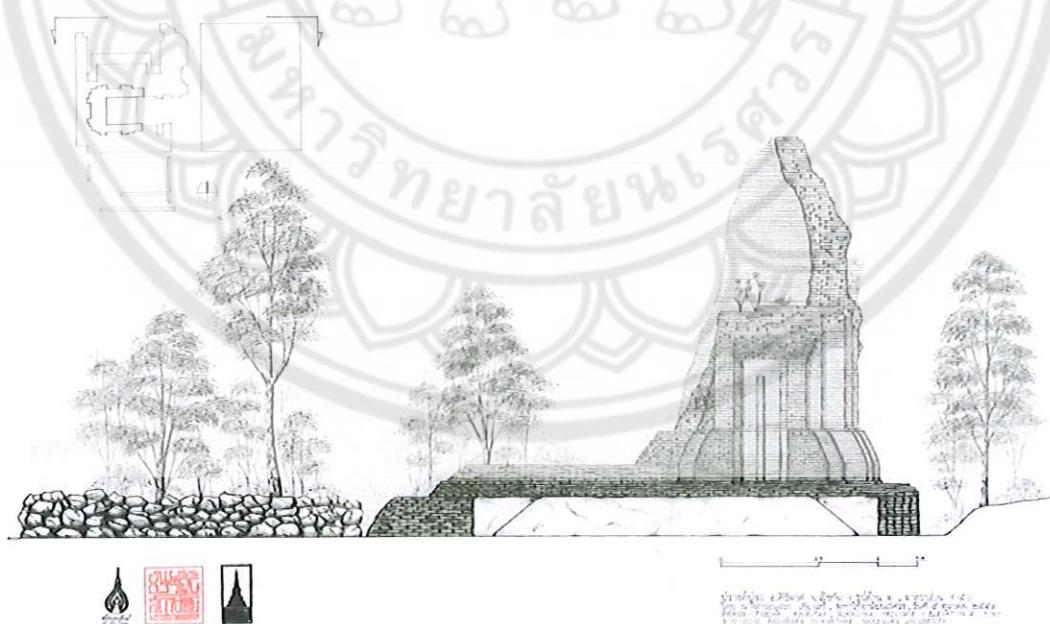
ภาพที่ 28 ภาพแสดง รูปด้านทิศเหนือ ปรางค์ปู่จ่า อำเภอคีรีมาศ จังหวัดสุโขทัย (ที่มาของภาพ : งานเขียนแบบ Vernadoc โดย นางสาวอนุสรา เที่ยงแท้ ชมรมอนุรักษ์สถาปัตยกรรม มหาวิทยาลัยนเรศวร)
