## รายงานวิจัยฉบับสมบูรณ์

### การศึกษารูปแบบสัณฐานทางสถาปัตยกรรม ปรางค์ปู่จ่า อำเภอคีรีมาศ จังหวัดสุโขทัย

ชื่อเรื่อง	การศึกษารูปแบบสัมฐานทางสถาปัตยกรรม ปรางค์ปู่จ่า อำเภอคีรีมาศ จังหวัดสุโขทัย
ชื่อผู้รับทุน	อ.อนันพงษ์ ไกรเกรียงศรี ภาควิชาสถาปัตยกรรม คณะสถาปัตยกรรมศาสตร์ มหาวิทยาลัยนเรศวร
ระยะเวลาโครงการ	วันที่ 1 เมษายน 2557 ถึง วันที่ 31 มีนาคม 2558 ขยายเวลาถึง วันที่ 30 กันยายน 2558

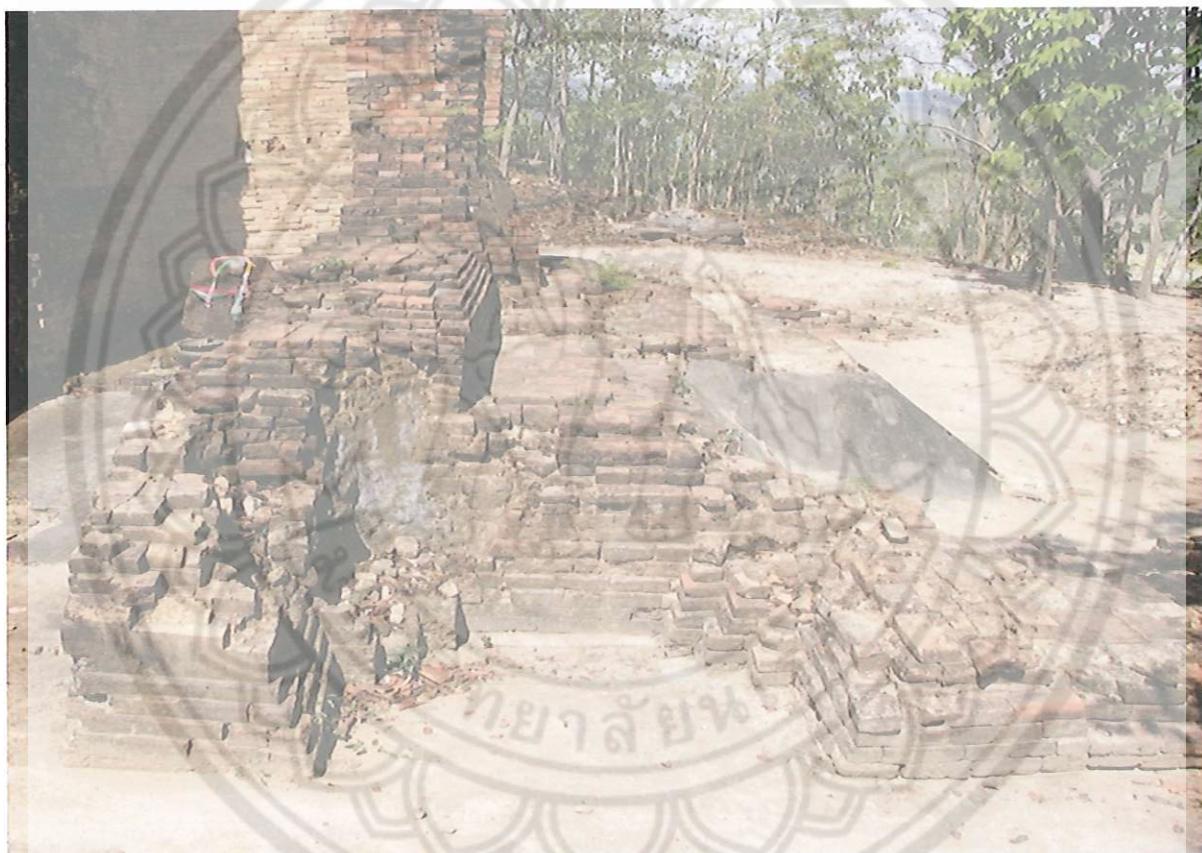
ภาพที่ 29 ภาพแสดง ระเบียบการก่ออิฐ การเชื่อมต่อผนังอาคารของปรางค์ปู่จ่า อำเภอคีรีมาศ จังหวัดสุโขทัย

องค์ปรางค์ปู่จ่า ใช้อิฐเป็นวัสดุหลักในการก่อสร้าง องค์ปรางค์ ก่ออิฐแบบปี่ส่องปุน แต่ใช้เทคนิคการฝังผิวอิฐให้เรียบสมานกัน และอาจใช้ยางไม้เป็นตัวประสาน ตามเทคนิคแบบช่างของโบราณ สันนิษฐานว่าผนังอิฐทั้งหมดจะถูกผลิตปูนให้เรียบ ทับอีกชั้นหนึ่ง ปัจจุบันปูนคลับได้กษะเทาหลุดร่วงลงทั้งหมด ในชั้นฐานที่อยู่ใต้ระดับดิน ใช้การบดหันหินกรวด และใช้หรายละเอียดบดทับในชั้นบนสุดก่อนที่จะก่อสร้างองค์ปรางค์ ซึ่งแตกต่างจากเทคนิคการเตรียมชั้นฐานโดยทั่วไปในศิลปะขอม ที่นิยมใช้หินศิลาแลงเป็นชั้นฐาน (ภาพที่ 29) ผู้วิจัยได้สำรวจผนังก่ออิฐภายนอก และภายใน การเพิ่มมุมอาคาร กระชาะร่องประตุหลอก และหน้าต่างหลอก ขององค์ปรางค์ปู่จ่า โดยการบันทึกสภาพ และแสดงในงานเขียนแบบ Vernadoc โดย นางสาวปรียา กิม ขาว ชมรมอนุรักษ์สถาปัตยกรรม มหาวิทยาลัยแม่โจว (ภาพที่ 30)

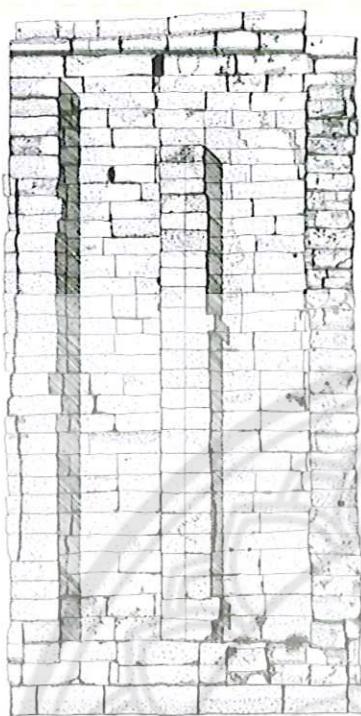
ภาพที่ 30 ภาพแสดง ภาพขยายประตูหลอก และช่องหน้าต่างหลอก ปรางค์ปู่จ่า อำเภอคีรีมาศ จังหวัดสุโขทัย

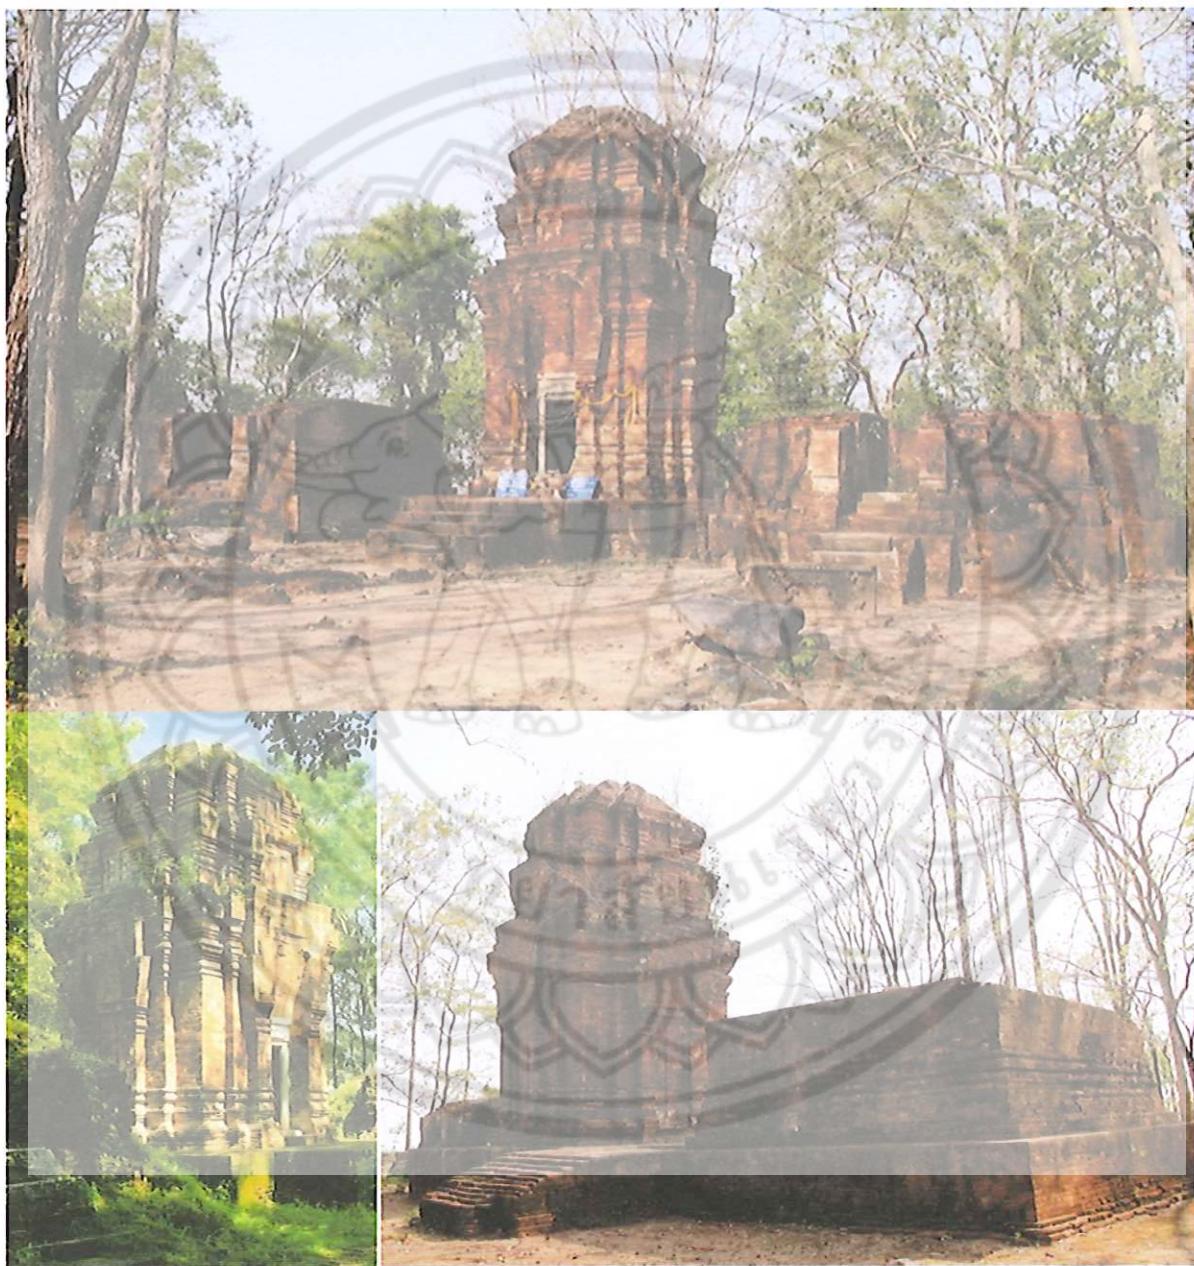
ภาพที่ 32 ภาพแสดง ปราสาทอิฐ 3 องค์ ที่ปราสาทเขาน้อย จังหวัดปราจีนบุรี (ที่มาของภาพ : ภาพถ่ายจากอนุสาร อสท.)

ปราสาทศิลปะขอมในประเทศไทย ที่มีรูปทรงคล้ายคลึงกับปรางค์ปู่จ่า ได้แก่ ปราสาทเขาน้อย จังหวัดปราจีนบุรี องค์กลาง โดยกลุ่มปราสาทเขาน้อย มีการสร้างมาหลายยุคสมัย สันนิษฐานว่า เริ่มสร้างตั้งแต่สมัยศิลปะขอม แบบกุเลน ราชพุทธศตวรรษที่ 15 โดยสร้างจากปราสาทองค์ทิศหนึ่งขึ้นมาก่อน และสร้างปราสาทองค์กลาง และปราสาทองค์ทิศใต้ตามลำดับ แต่ทับหลังที่คันพับ มีความขัดแย้งกับลักษณะทางสถาปัตยกรรม เป็นอันมาก สันนิษฐานว่า อาจมีการนำเอาหันหลังเก่าจากปราสาทหลังอื่น มาใช้กับปราสาทเขาน้อย ก็อาจเป็นได้<sup>11</sup> (ภาพที่ 32)

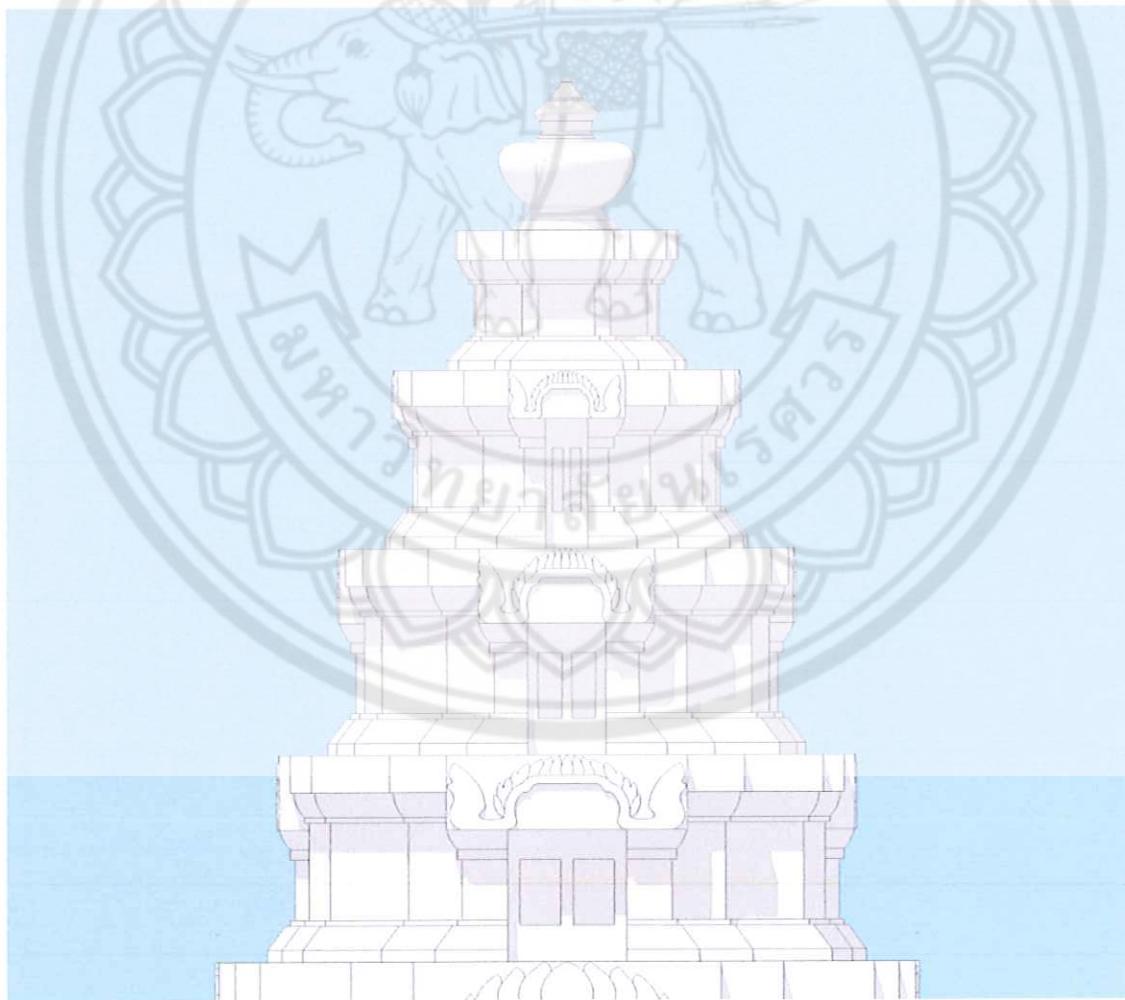
ภาพที่ 33 ภาพแสดง ภาพสันนิษฐาน ส่วนยอด ปรางค์ปู่จ่า อำเภอคีรีมาศ จังหวัดสุโขทัย (ที่มาของภาพ : งานเขียนแบบ 3 มิติ โดย นายสุรเชษฐ์ แก้วสกุล ชั้นม戎อนุรักษ์สถาปัตยกรรม มหาวิทยาลัยนเรศวร)

-ส่วนยอด ประกอบด้วย ชั้นเรือนยอด 3 ชั้น ลักษณะคล้ายฐานปัทม์ หรือฐานบัวหน้ากระดาน ซ้อนกันขึ้นไป โดยลดขนาดขึ้นไป โดยเส้นรอบรูป มีลักษณะโค้งเข้าเล็กน้อย คล้ายทรงฝักข้าวโพด บริเวณกึ่งกลาง ของชั้นเรือนยอดแต่ละชั้น ปรากฏช่องซุ่มบัญช หรือช่องหน้าต่างหลอก ทั้ง 4 ด้าน ลักษณะเป็นผนังที่เชาะ ร่อง เสมือนเป็นบานหน้าต่าง 2 บาน ประกอบกันอยู่ เหนือช่องซุ่มบัญชขึ้นไป ประดับด้วยซุ่มบรรพแตลง ใน ทุกๆ ช่อง ส่วนมุมของฐานปัทม์ ทั้ง 4 มุม มีการเพิ่มมุม หรือยกเก็ง ยื่นออกมา 3 มุม ขนาดลดหลั่นกันขึ้นไป จนถึงฐานรองรับจุดสูงสุด ซึ่งประดิษฐานยอด omnrank หรือหม้อน้ำ ซึ่งมีลักษณะคล้ายผลฟักทอง (ภาพที่ 33)

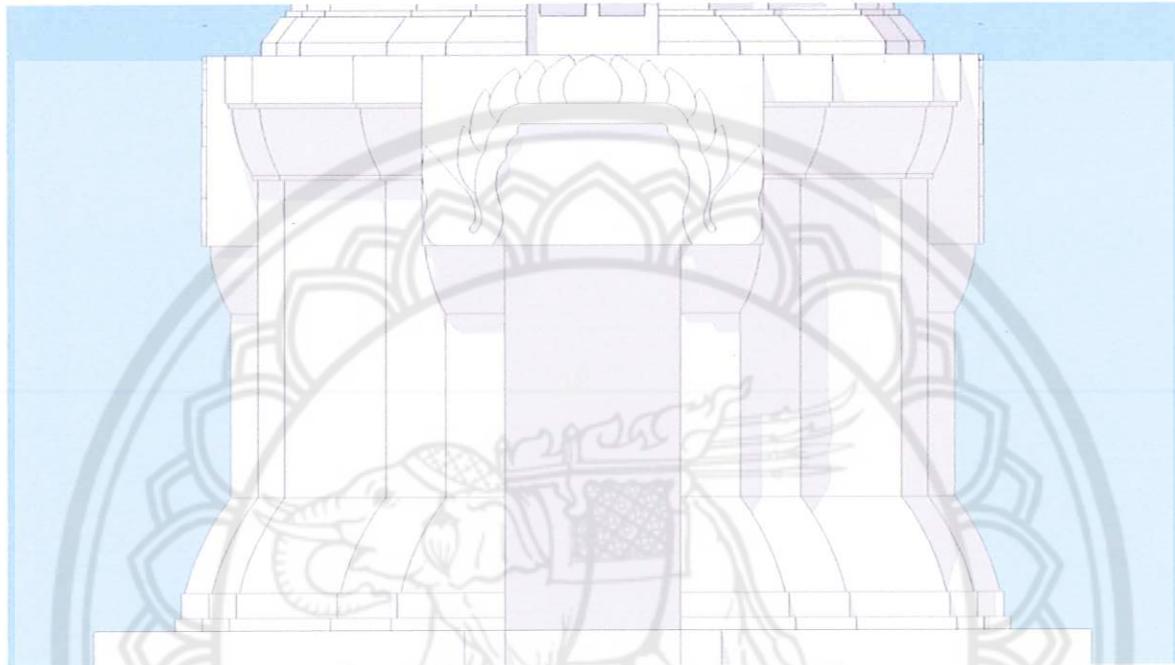
ภาพที่ 34 ภาพแสดง ภาพสันนิษฐาน ส่วนเรือนธาตุ ปรางค์ปูจ่า อำเภอคีรีมาศ จังหวัดสุโขทัย (ที่มาของภาพ : งานเขียนแบบ 3 มิติ โดย นายสุรเชษฐ์ แก้วสกุล ชมรมอนุรักษ์สถาปัตยกรรม มหาวิทยาลัยนเรศวร)

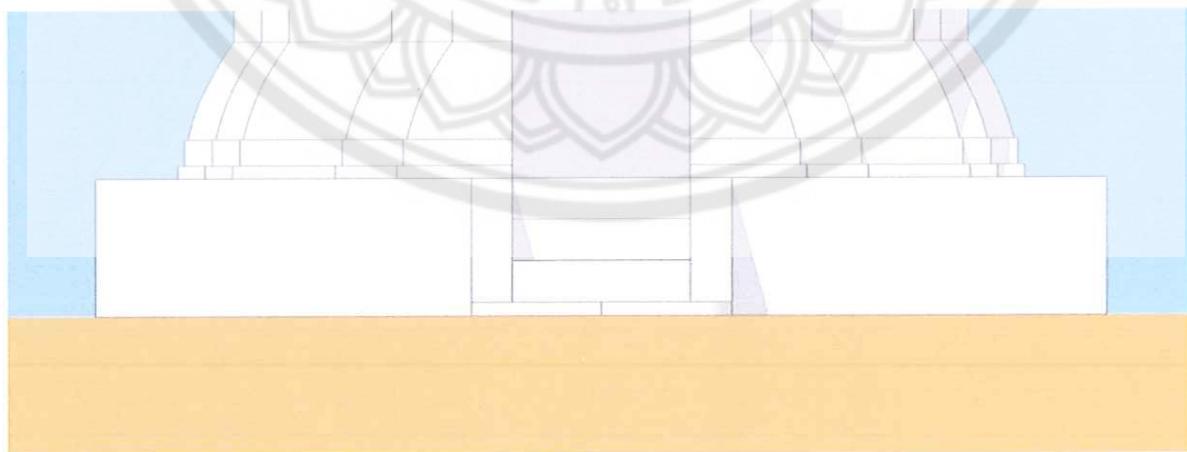
ภาพที่ 35 ภาพแสดง ภาพสันนิษฐาน ส่วนฐาน ปรางค์ปูจ่า อำเภอคีรีมาศ จังหวัดสุโขทัย (ที่มาของภาพ : งานเขียนแบบ 3 มิติ โดย นายสุรเชษฐ์ แก้วสกุล ชมรมอนุรักษ์สถาปัตยกรรม มหาวิทยาลัยนเรศวร)

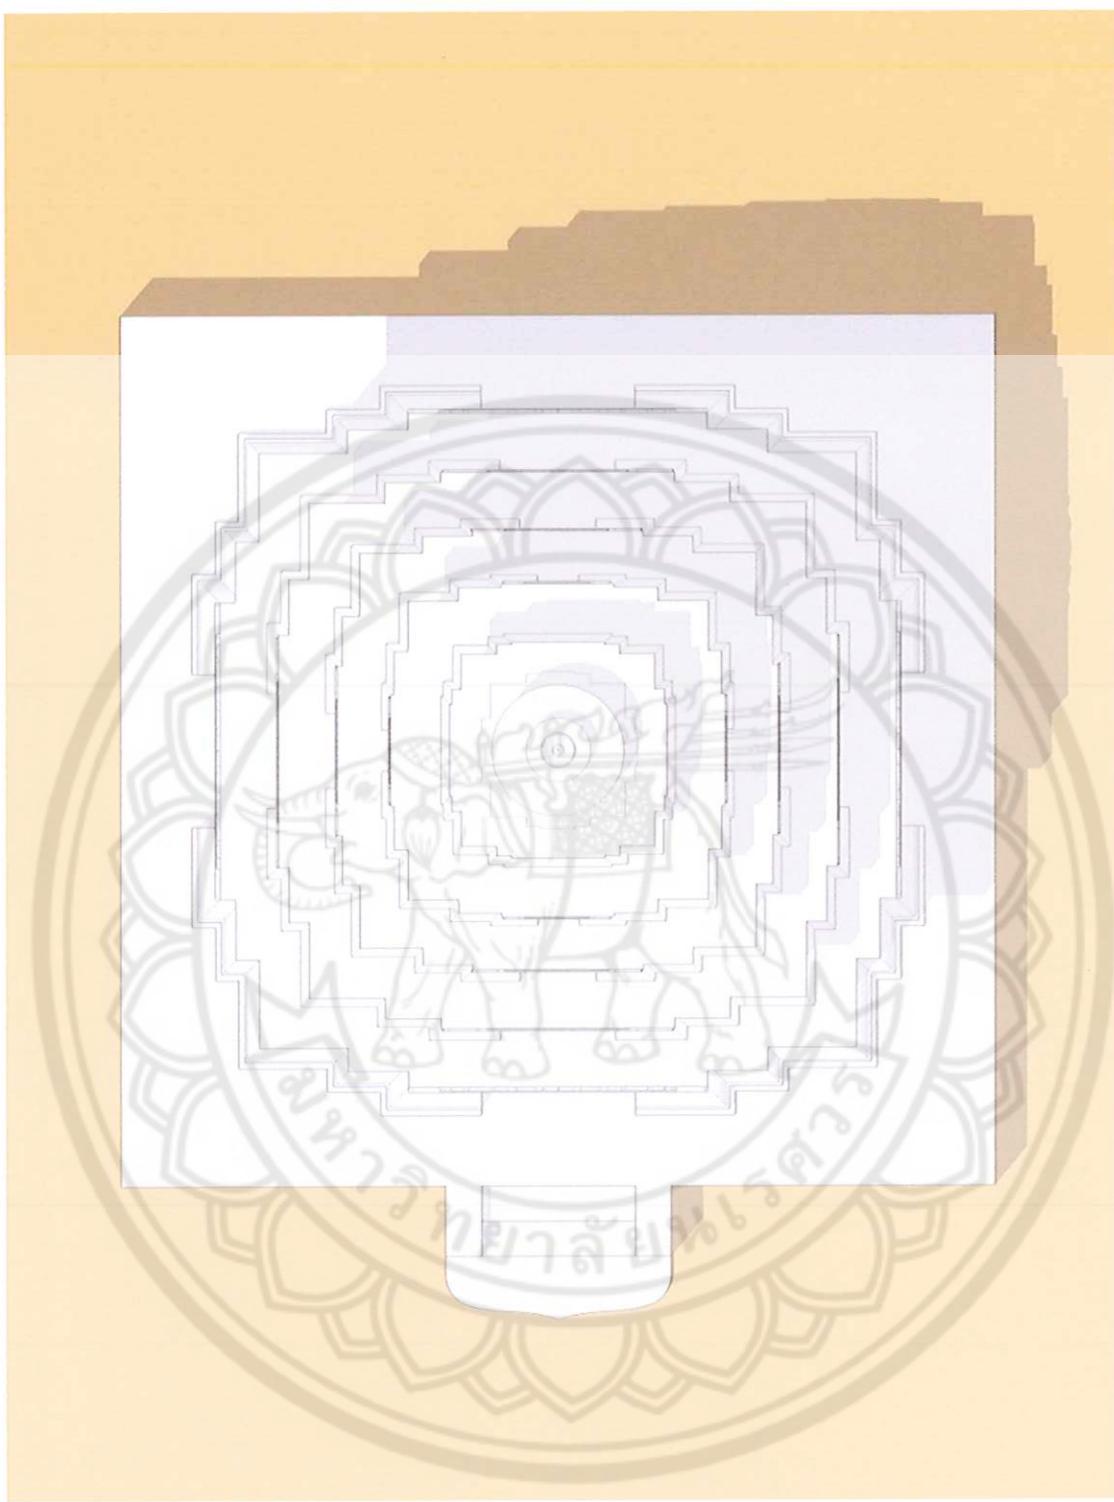
ภาพที่ 36 ภาพแสดง ภาพสันนิษฐาน แผนผัง ปรางค์ปู่จ่า อำเภอคีรีมาศ จังหวัดสุโขทัย (ที่มาของภาพ : งาน  
เขียนแบบ 3 มิติ โดย นายสุรเชษฐ์ แก้วสกุล ชมรมอนุรักษ์สถาปัตยกรรม มหาวิทยาลัยนเรศวร)

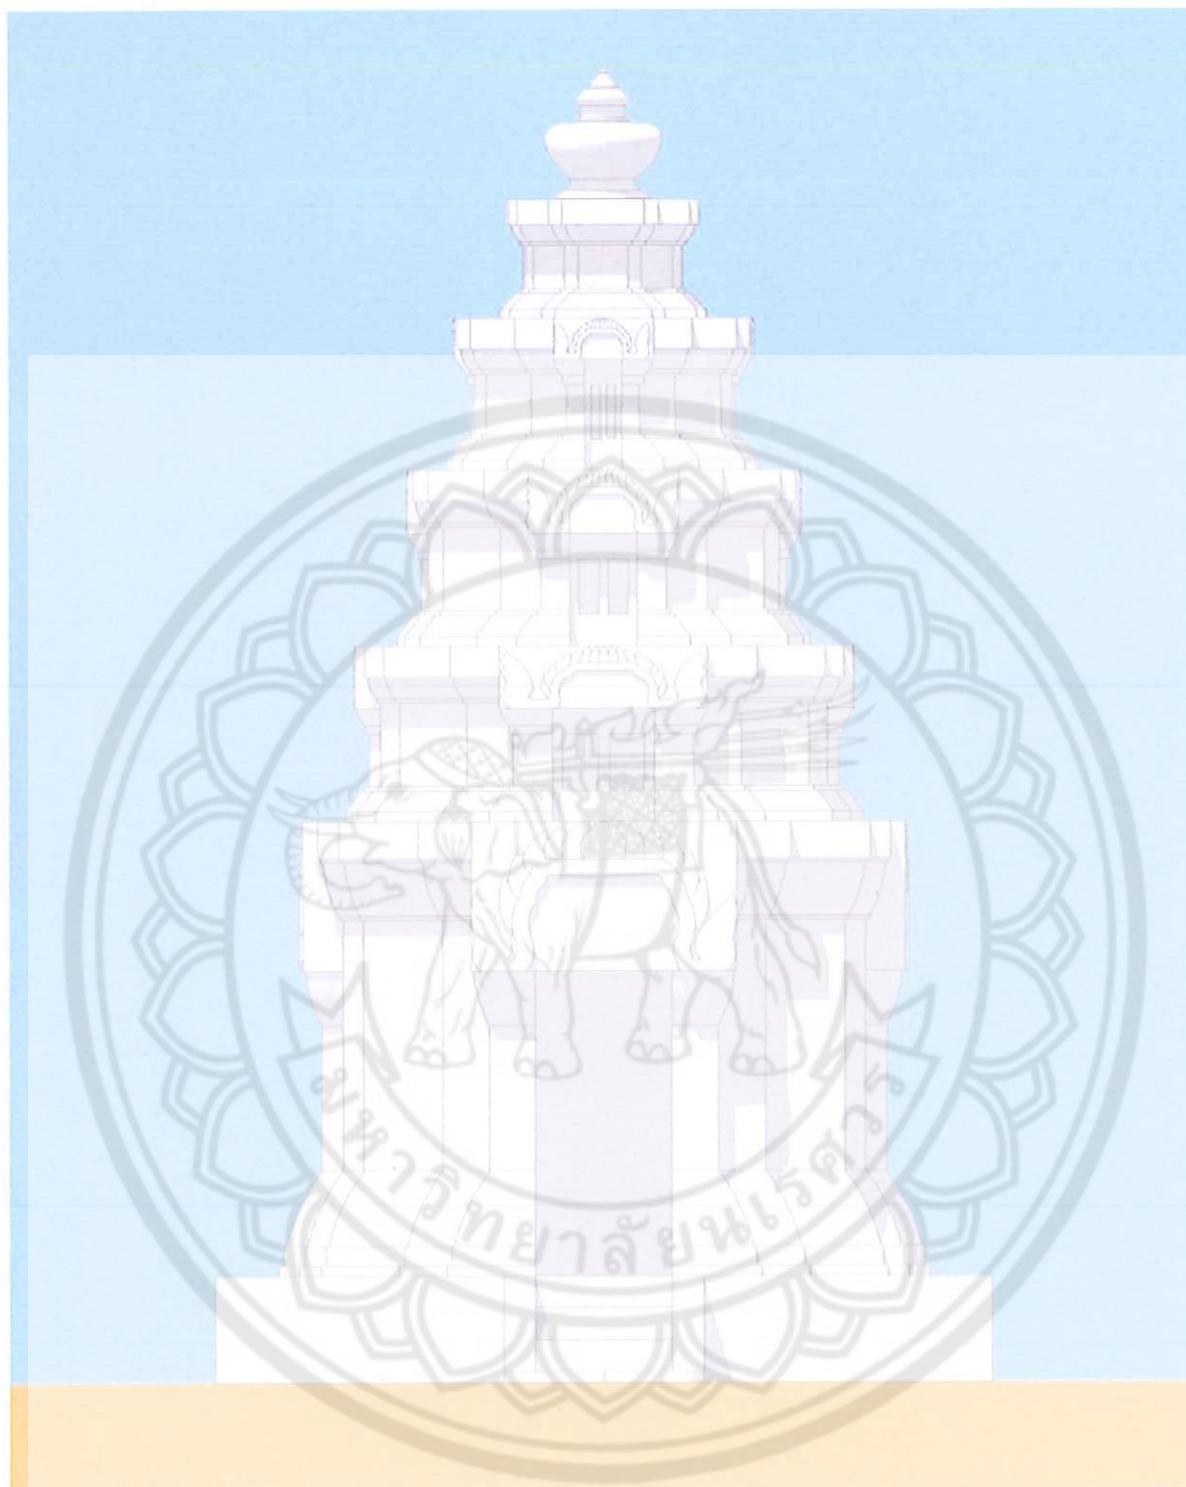
ภาพที่ 37 ภาพแสดง ภาพสันนิษฐาน รูปด้านหน้า (ทิศตะวันออก) ปรางค์ปู่จ่า อำเภอคีรีมาศ จังหวัดสุโขทัย  
(ที่มาของภาพ : งานเขียนแบบ 3 มิติ โดย นายสุรเชษฐ์ แก้วสกุล ชมรมอนุรักษ์สถาปัตยกรรม  
มหาวิทยาลัยนเรศวร)

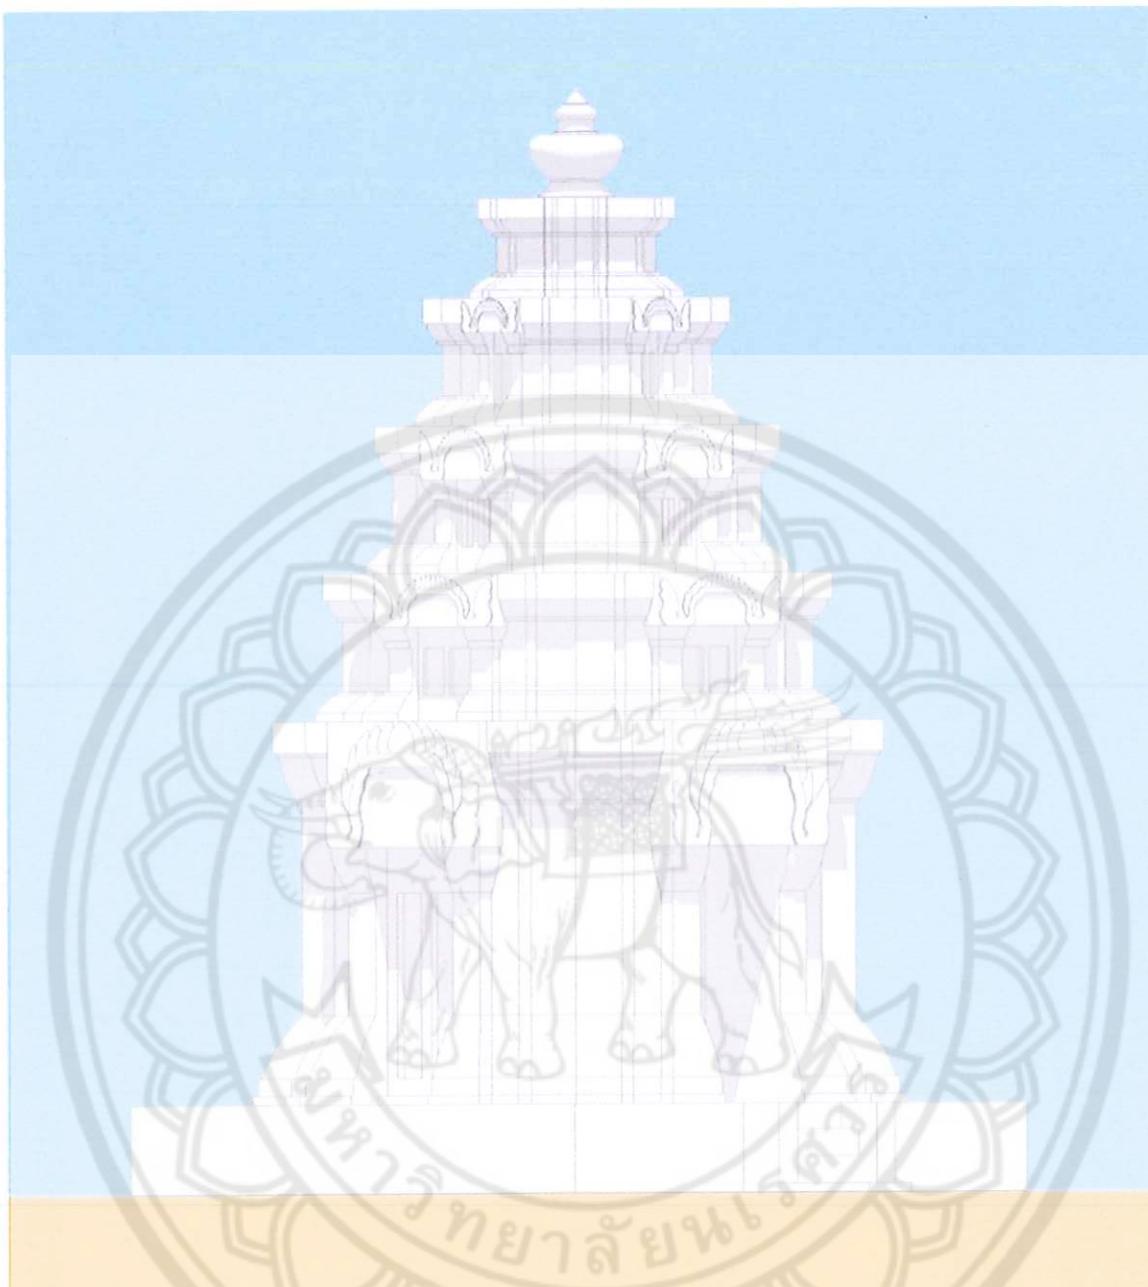
ภาพที่ 38 ภาพแสดง ภาพสันนิษฐาน รูปมุมเฉียง (ทิศตะวันออกเฉียงใต้) ปรางค์ปู่จ่า อำเภอคีรีมาศ  
จังหวัดสุโขทัย (ที่มาของภาพ : งานเขียนแบบ 3 มิติ โดย นายสุรเชษฐ์ แก้วสกุล ชั้นมอนนุรักษ์  
สถาปัตยกรรม มหาวิทยาลัยนเรศวร)

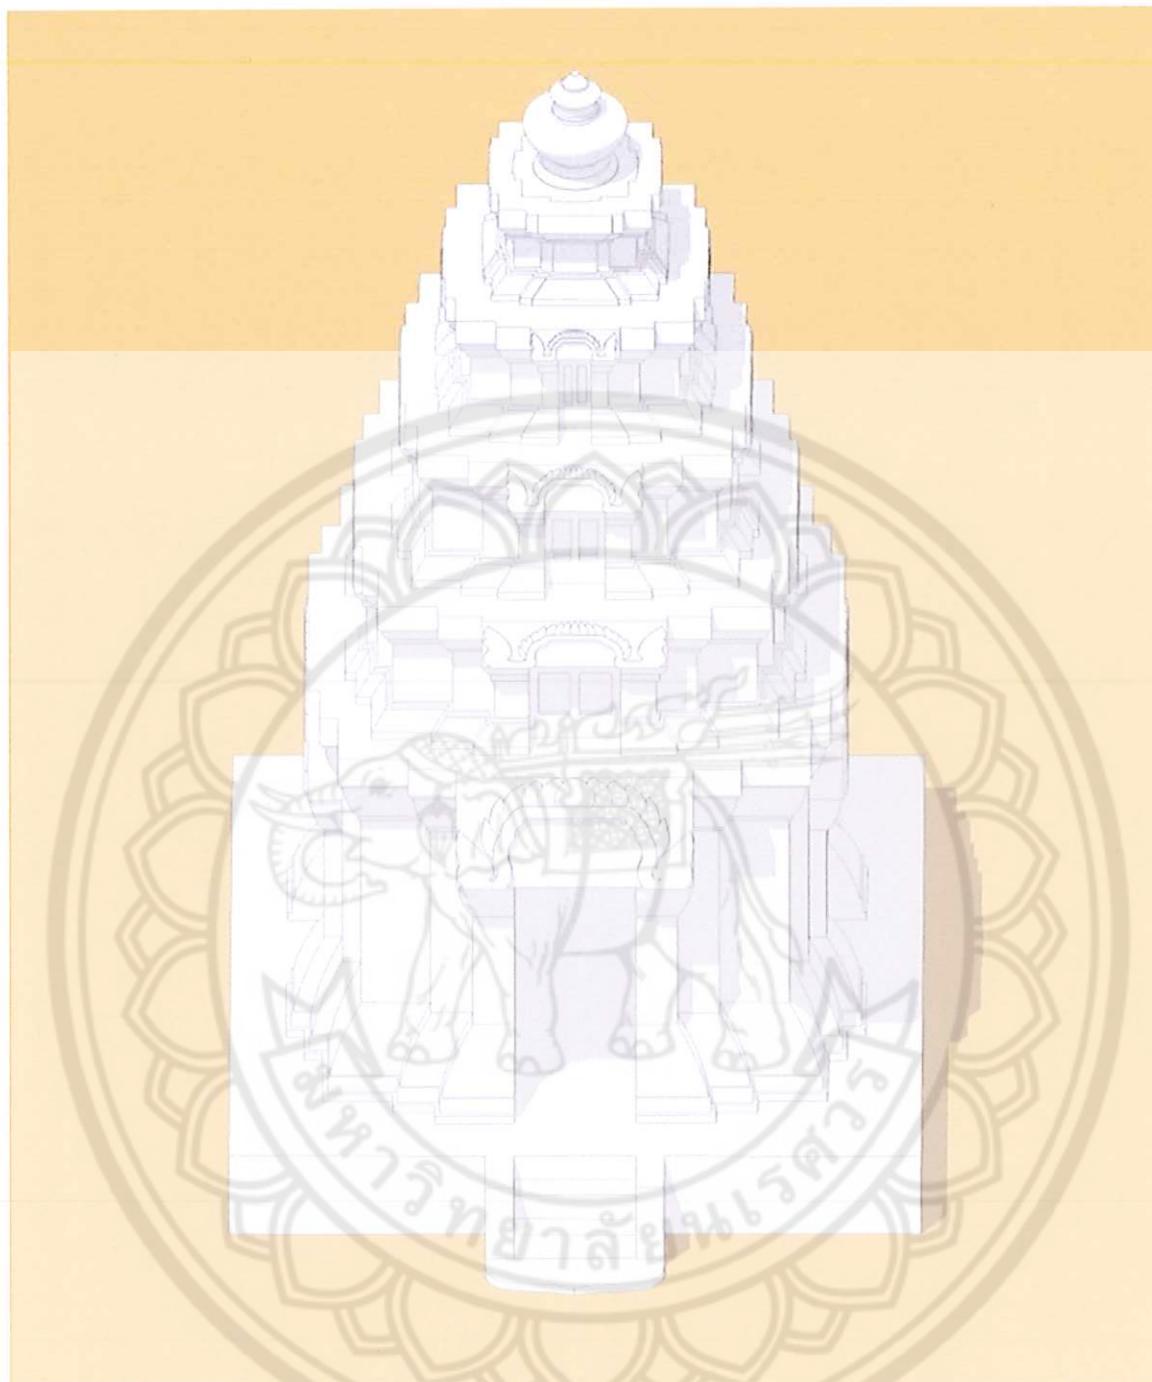
ภาพที่ 40 ภาพแสดง ภาพสันนิษฐาน รูปทัศนียภาพมุมสูง ด้านตรง ปรางค์ปู่จ่า อำเภอคีรีมาศ จังหวัดสุโขทัย  
(ที่มาของภาพ : งานเขียนแบบ 3 มิติ โดย นายสุรเชษฐ์ แก้วสกุล ชมรมอนุรักษ์สถาปัตยกรรม  
มหาวิทยาลัยนเรศวร)

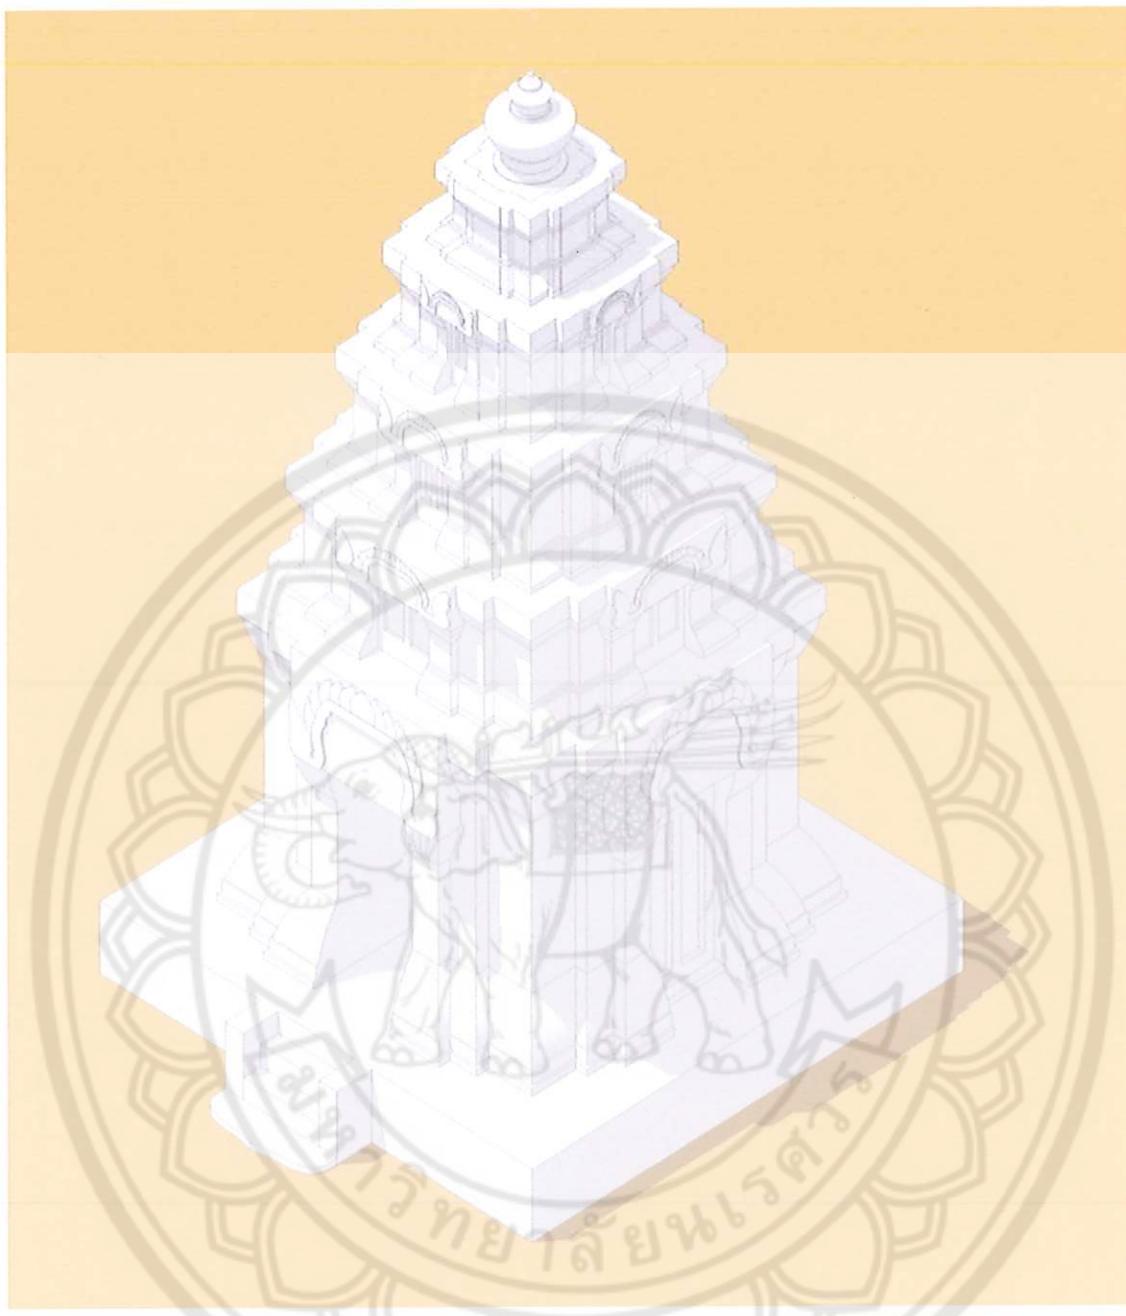
ภาพที่ 41 ภาพแสดง ภาพสันนิษฐาน รูปทัศนียภาพมุมสูง ด้านเฉียง ปรางค์ปู่จ่า อำเภอคีรีมาศ จังหวัดสุโขทัย  
(ที่มาของภาพ : งานเขียนแบบ 3 มิติ โดย นายสุรเชษฐ์ แก้วสกุล ชมรมอนุรักษ์สถาปัตยกรรม  
มหาวิทยาลัยนเรศวร)

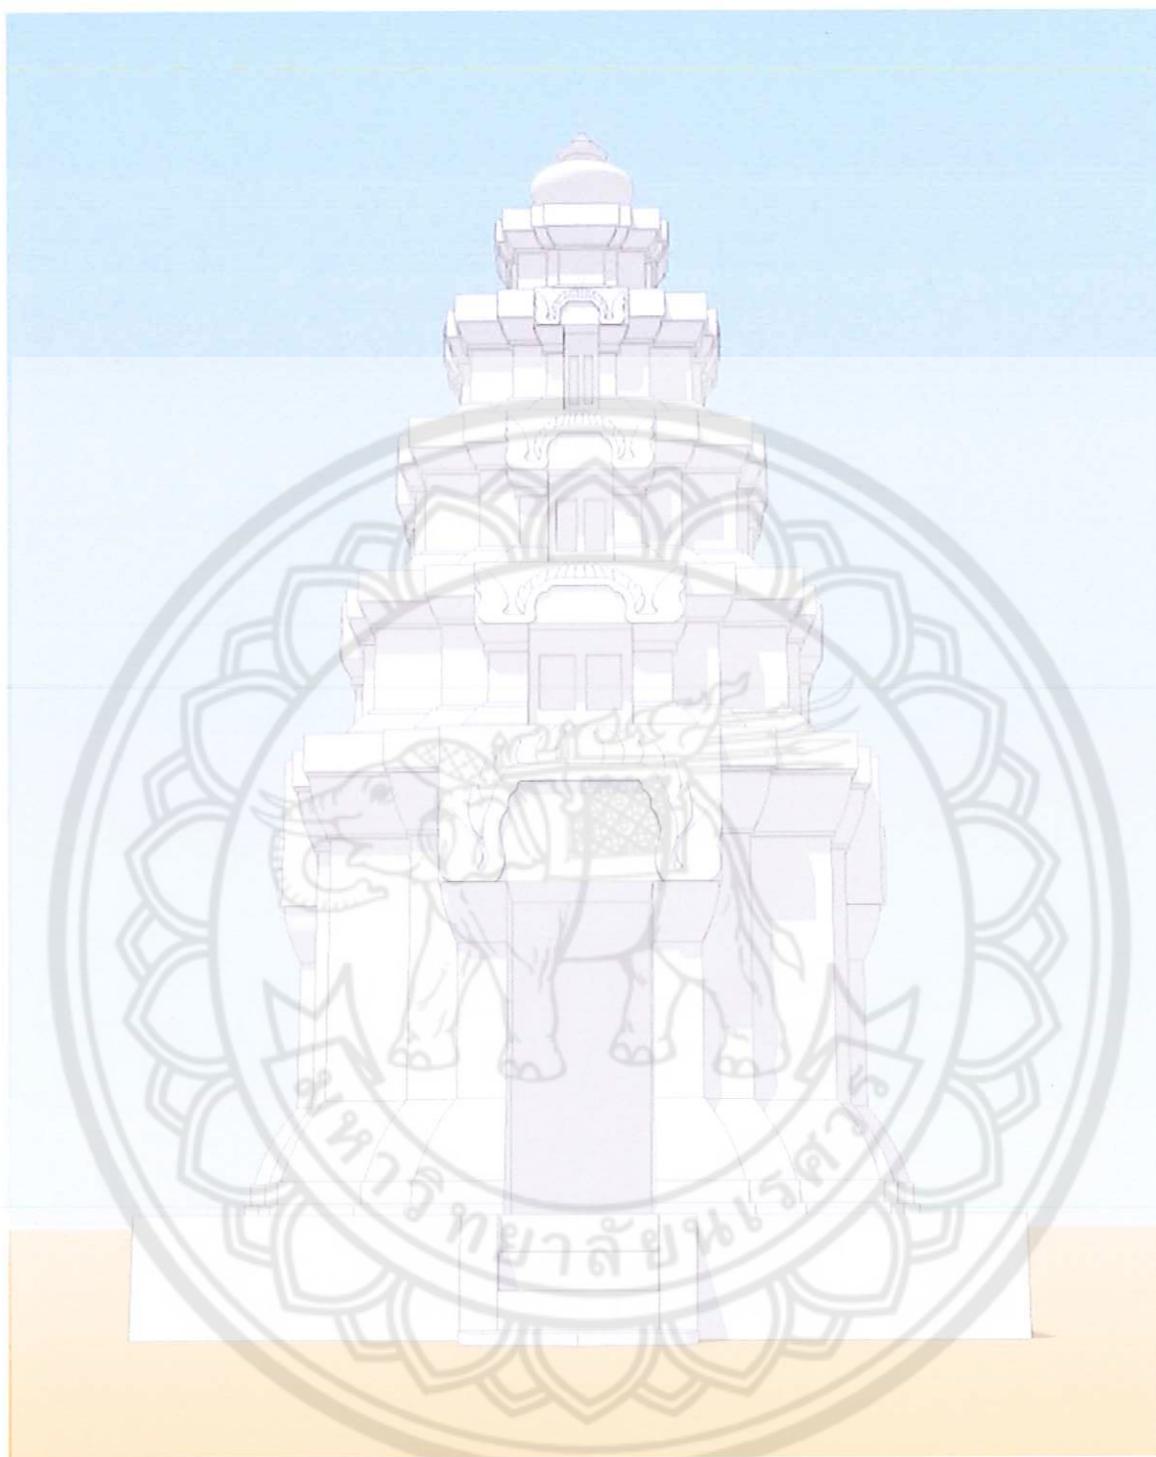
ภาพที่ 42 ภาพแสดง ภาพสันนิษฐาน รูปทัศนียภาพมุมตាំ ด้านตรง ปรางค์ปู่จ่า อำเภอคีรีมาศ จังหวัดสุโขทัย  
(ที่มาของภาพ : งานเขียนแบบ 3 มิติ โดย นายสุรเชษฐ์ แก้วสกุล ชั้นม戎อนุรักษ์สถาปัตยกรรม  
มหาวิทยาลัยนเรศวร)

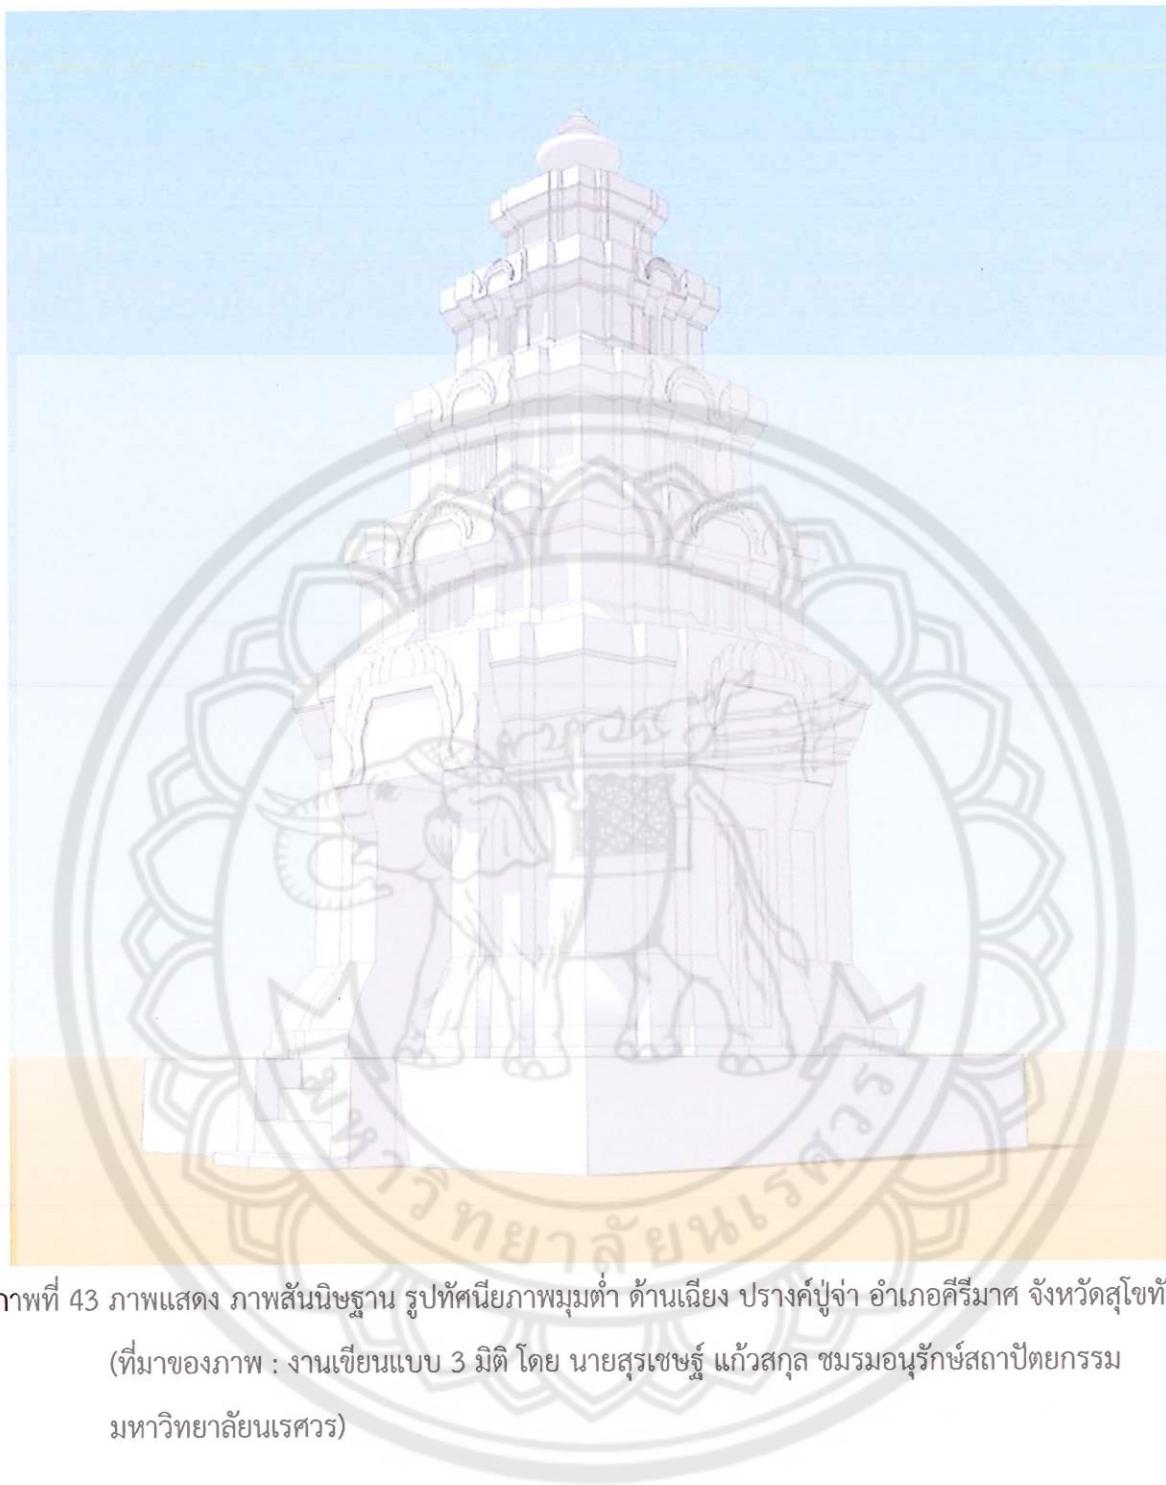
ภาพที่ 43 ภาพแสดง ภาพสันนิษฐาน รูปทัศนียภาพมุมต่ำ ด้านเดียว ปรางค์ปู่จ่า อำเภอคีรีมาศ จังหวัดสุโขทัย  
(ที่มาของภาพ : งานเขียนแบบ 3 มิติ โดย นายสุรเชษฐ์ แก้วสกุล ชั้นม戎อนุรักษ์สถาปัตยกรรม  
มหาวิทยาลัยนเรศวร)
