การปรับปรุงกระบวนการทำงานของแผนกตกแต่ง

กรณีศึกษา โรงหล่อพระ จังหวัดพิษณุโลก

THE PROCESS IMPROVEMENT OF FINISHING DEPARTMENT
CASE STUDY CASTING IMAGE OF BUDDHA FACTORY

ปริญญานิพนธ์นี้เป็นส่วนหนึ่งของการศึกษาหลักสูตรปริญญาวิศวกรรมศาสตรบัณฑิต

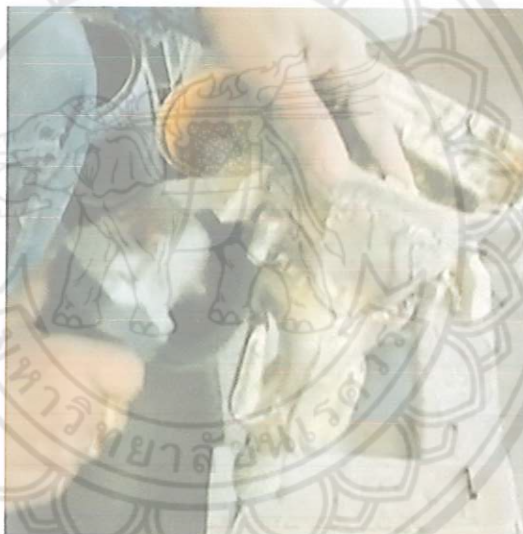
ใช้หินเจียรใบหยาบตัดฉนวนของชิ้นงานที่ติดกับตัวชิ้นงานที่มาจากแผนก หล่อออก และนำคีมดึงตะปูที่ติดกับตัวชิ้นงานออกให้หมด นำหินเจียรใบหยาบมาเจียรชิ้นงานในส่วน ที่มีปูนติดมาจากแผนกหล่อที่หุบออกไม่หมด แล้วเจียรตรงส่วนที่เป็นรูที่ดึงตะปูออกให้เรียบเสมอ ผิวชิ้นงาน การใช้หินเจียรใบหยาบเจียรชิ้นงาน แสดงดังรูปที่ 4.3

รูปที่ 4.3 แสดงตัวอย่างการใช้หินเจียรใบหยาบตัดฉนวน

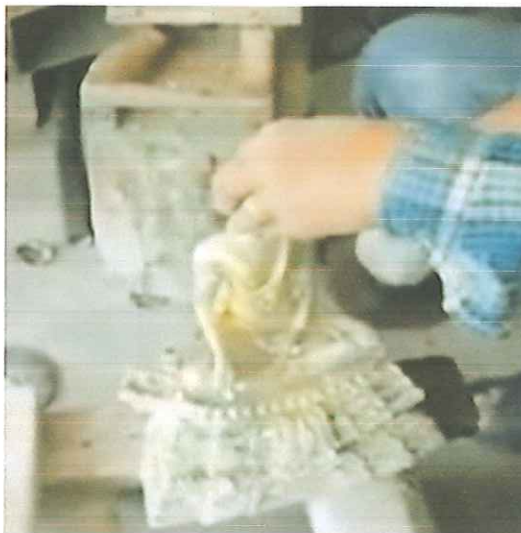
ใช้หินเจียรใบละเอียดเจียรตัวชิ้นงานที่มีผิวขรุขระ จะเจียรเฉพาะส่วนลำตัวส่วน หลังที่เป็นผิวเรียบ และส่วนของใบหน้าเฉพาะตรงแก้ม หน้าผาก และบริเวณที่เป็นผิวเรียบบนชิ้นงาน เท่านั้น โดยจะไม่เจียรส่วนที่มีรายละเอียดมากเพราะรายละเอียดเหล่านั้นจะหายไป เช่น ส่วนหัว และ ส่วนฐานของชิ้นงาน การใช้หินเจียรใบละเอียดเจียรตัวชิ้นงาน แสดงดังรูปที่ 4.4

รูปที่ 4.4 แสดงการใช้หินเจียรโบละเอียดเจียรตัวชิ้นงาน

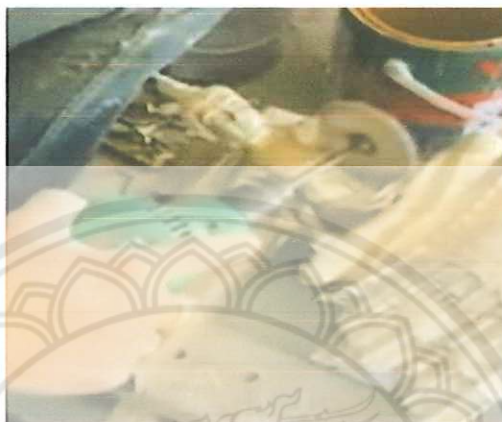
ใช้กระดาษทรายขัดตัวชิ้นงานโดยจะนำกระดาษทรายเบอร์ 100 ตัดเป็นรูปทรงสี่เหลี่ยมจตุรัสขนาด 8 x 8 เซนติเมตร และเจาะรูตรงกลาง นำกระดาษมาซ้อนทับกัน 3 ชั้นแล้วใช้กรรไกรตัดกระดาษทรายให้เป็นแถบรอบแผ่น แล้วนำมาขัดให้ตัวชิ้นงาน โดยจะเริ่มจากส่วนหัว ใบบน ลำตัว หลัง และฐาน ตามลำดับ โดยจะเน้นส่วนที่เป็นผิวเรียบขัดซ้ำๆ จนผิวชิ้นงานเรียบดี การใช้กระดาษทรายขัดตัวชิ้นงาน แสดงดังรูปที่ 4.6

รูปที่ 4.6 แสดงการใช้กระดาษทรายขัดตัวชิ้นงาน

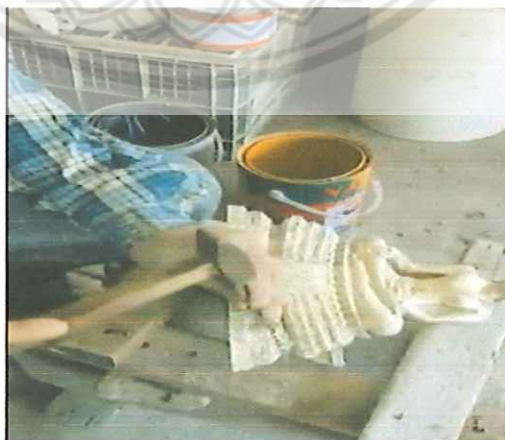
ใช้ลื้มตอกเอาส่วนเกินออก โดยจะตอกเอาส่วนเกินบริเวณฐานของชิ้นงานออก เพราะบริเวณฐานของชิ้นงานเป็นบริเวณที่มีส่วนเกินบริเวณเดียว การใช้ลื้มตอกเอาส่วนเกินออก แสดงดังรูปที่ 4.7

รูปที่ 4.7 แสดงการใช้ลื้มตอกเอาส่วนเกินออก

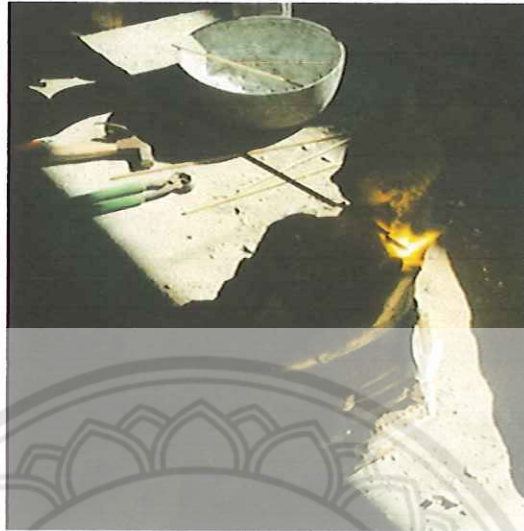
เชื่อมรอยตะปูที่ถูกดึงออก และเชื่อมส่วนต่างๆ ตามตัวชิ้นงานที่เป็นรูโดยใช้เครื่องเชื่อม การเชื่อมชิ้นงานที่เป็นรู แสดงดังรูปที่ 4.8

รูปที่ 4.8 แสดงการเชื่อมชิ้นงานที่เป็นรู

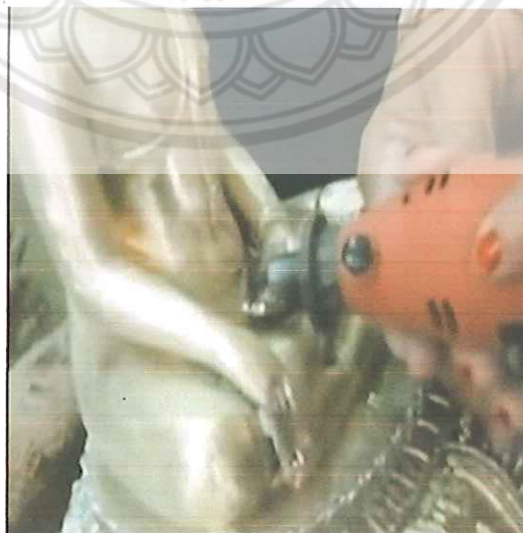
ใช้เครื่องขีดเส้นขีดส่วนต่างๆ ของชิ้นงานที่เป็นร่อง หรือเส้น ในส่วนตา ใบหู นิ้ว หน้าอก ปลายผ้าจีวร คอ หลังก และลายผ้า การใช้เครื่องขีดเส้นขีดส่วนต่างๆ บนชิ้นงานที่ต้องการลายเส้น แสดงดังรูปที่ 4.9

รูปที่ 4.9 แสดงการใช้เครื่องขีดเส้นส่วนที่ต้องการลายเส้นที่ชัดเจน

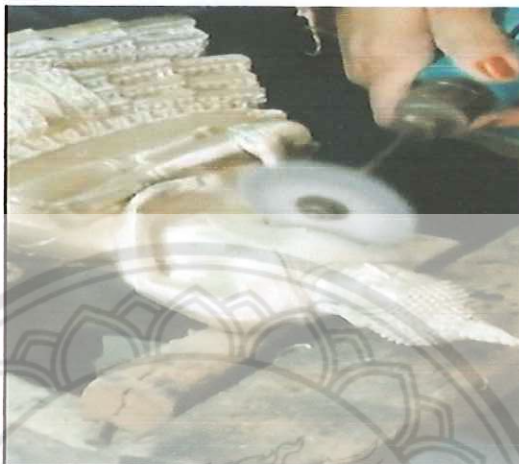
ใช้กระดาษทรายขัดตัวชิ้นงานโดยจะนำกระดาษทรายเบอร์ 100 ตัดเป็นรูปทรงสี่เหลี่ยมจตุรัสขนาด 8 x 8 เซนติเมตร แล้วเจาะรูตรงกลาง นำกระดาษทรายมาซ้อนทับกัน 3 ชั้น แล้วใช้กรรไกรตัดกระดาษทรายให้เป็นแฉกรอบแผ่น แล้วนำมาขัดให้ตัวชิ้นงานซ้ำอีกรอบ การใช้เครื่องขัดตัวชิ้นงานซ้ำอีกรอบ แสดงดังรูปที่ 4.10

รูปที่ 4.10 แสดงการใช้เครื่องขัด ขัดตัวชิ้นงานซ้ำอีกรอบ

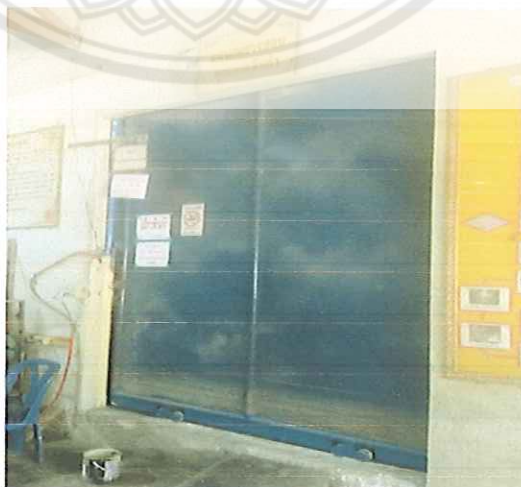
รูปที่ 4.11 แสดงแผนกตรวจสอบที่จะนำชิ้นงานไปส่งในขั้นตอนต่อไป

ส่งชิ้นงานให้แผนกตรวจสอบทำการตรวจสอบ ถ้าชิ้นงานผ่านการตรวจสอบจะส่งแผนกต่อไป แต่ถ้าไม่ผ่านการตรวจสอบจะถูกนำส่งกลับมาให้พนักงานที่เป็นคนขัดชิ้นงานนั้นแก้ไขต่อไป แผนกตรวจสอบที่จะนำชิ้นงานไปส่ง แสดงดังรูปที่ 4.11

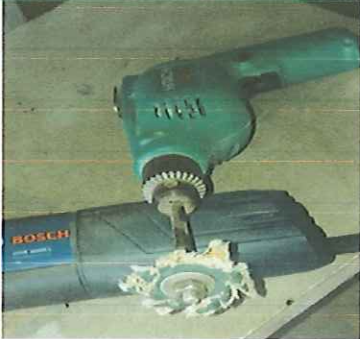
ลำดับ	ชื่อเครื่องมือ ชื่ออุปกรณ์	รูปภาพเครื่องมือ อุปกรณ์	ใช้ในขั้นตอน
4	กระดาดทราย

การใช้กระดาดทรายขัดชิ้นงาน
5	ลิ้ม

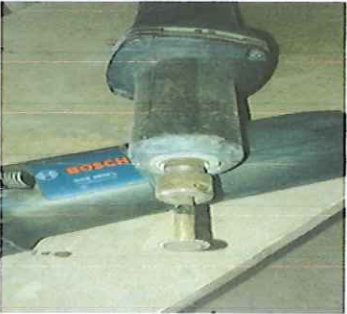
การใช้เครื่องขีดเส้นขีดบนชิ้นงาน

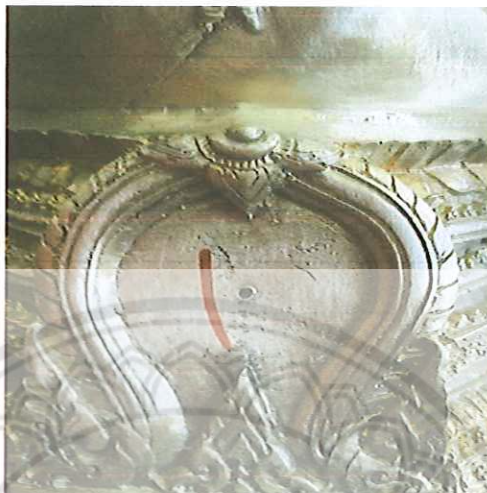
4.1.3.1 ลักษณะของชิ้นงานที่ไม่ผ่านการตรวจสอบเนื่องจากผิวชิ้นงานไม่เรียบ คือ ผิวชิ้นงานมีลักษณะขรุขระ แสดงดังบริเวณที่มีรอยปากกาสีแดงขีดไว้ ซึ่งผิวชิ้นงานไม่เรียบเพราะผิวชิ้นงานมีลักษณะขรุขระ แสดงดังรูปที่ 4.12

รูปที่ 4.12 แสดงผิวชิ้นงานไม่เรียบเพราะผิวชิ้นงานมีลักษณะขรุขระ

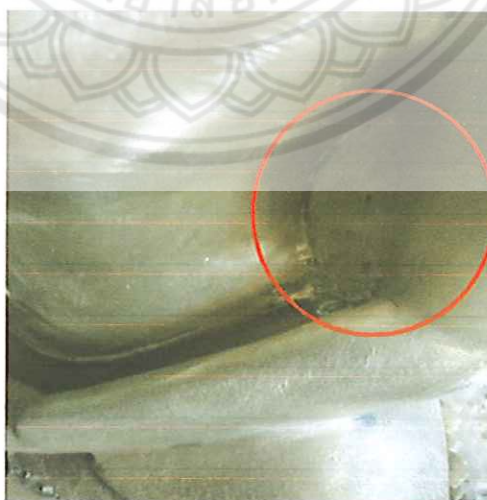
4.1.3.2 ลักษณะของชิ้นงานที่ไม่ผ่านการตรวจสอบเนื่องจาก ตามซอก มุมต่างๆ ไม่เรียบ มีลักษณะเดียวคือ ผิวชิ้นงานจะมีลักษณะเป็นผิวที่ขรุขระแสดงดังบริเวณที่มีเส้นวงกลมล้อมรอบ ชิ้นงานที่ไม่ผ่านการตรวจสอบเนื่องจากซอกแขนไม่เรียบ แสดงดังรูปที่ 4.13

รูปที่ 4.13 แสดงชิ้นงานที่ไม่ผ่านการตรวจสอบเนื่องจากซอกแขนไม่เรียบ

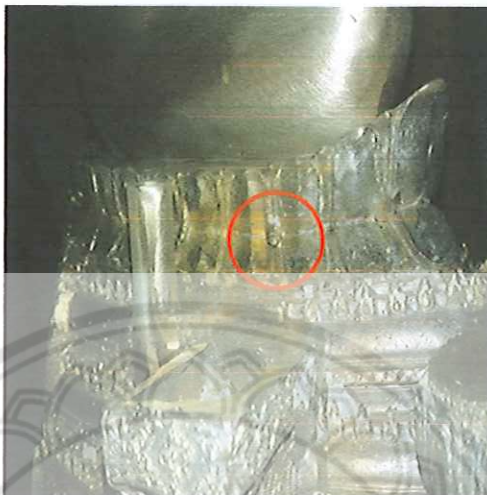
4.1.3.3 ลักษณะของชิ้นงานที่ไม่ผ่านการตรวจสอบเนื่องจาก ชิ้นงานมีส่วนเกินจะมีลักษณะของรอยตำหนิแบบเดียวกัน และจะเกิดขึ้นบริเวณเดียว คือ ส่วนฐานของชิ้นงาน เนื่องจากบริเวณฐานของชิ้นงานจะมีรายละเอียดเยอะ และมองเห็นส่วนเกินได้ยากกว่าบริเวณจากหัวถึงลำตัว ซึ่งจะมีรายละเอียดที่น้อยกว่า ชิ้นงานที่ไม่ผ่านการตรวจสอบเนื่องจากมีส่วนเกิน แสดงดังรูปที่ 4.14

รูปที่ 4.14 แสดงชิ้นงานที่ไม่ผ่านการตรวจสอบเนื่องจากมีส่วนเกิน

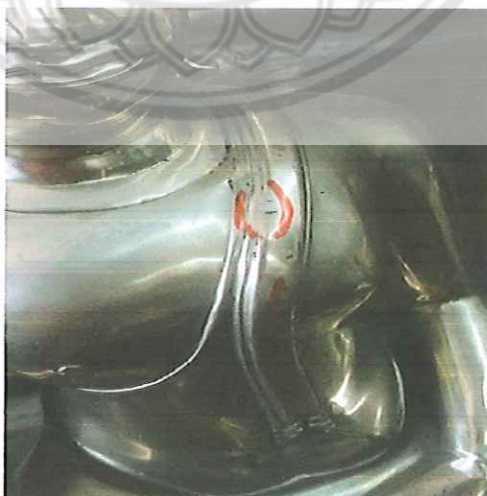
4.1.3.4 ลักษณะชิ้นงานที่ไม่ผ่านการตรวจสอบเนื่องจากชิ้นงานเป็นรู จะมีลักษณะเดียว และสามารถเกิดได้บริเวณที่เป็นผิวเรียบๆ ของชิ้นงานเนื่องจากบริเวณที่เป็นผิวเรียบจะมองเห็นรูหรือปัญหาที่เกิดกับชิ้นงานที่สามารถชัดเจนแสดงดังบริเวณที่มีรอยปากกาสีแดงขีดไว้ ชิ้นงานที่ไม่ผ่านการตรวจสอบเนื่องจากชิ้นงานเป็นรู แสดงดังรูปที่ 4.15

รูปที่ 4.15 แสดงชิ้นงานที่ไม่ผ่านการตรวจสอบเนื่องจากชิ้นงานเป็นรู

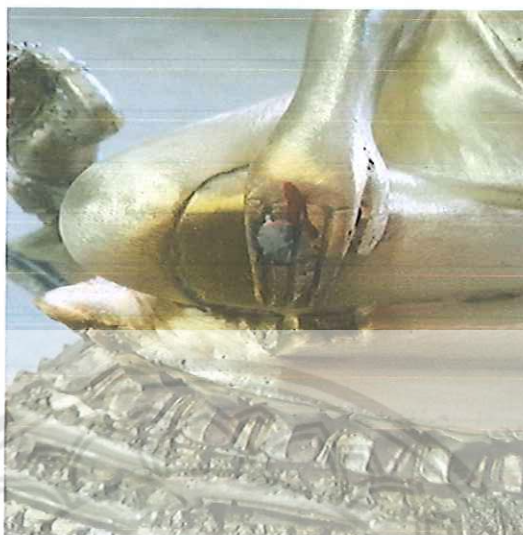
4.1.3.5 ลักษณะชิ้นงานที่ไม่ผ่านการตรวจสอบเนื่องจาก ลายเส้นไม่ชัด จะมีลักษณะเป็นลายเส้นที่ไม่ชัด หรือลายเส้นขาดหายไปเลยแสดงดังบริเวณที่มีรอยปากกาสีแดงขีดไว้ ซึ่งชิ้นงานที่ไม่ผ่านการตรวจสอบเนื่องจากมีลายเส้นไม่ชัด แสดงดังรูปที่ 4.16

รูปที่ 4.16 แสดงชิ้นงานที่ไม่ผ่านการตรวจสอบเนื่องจากมีลายเส้นไม่ชัด

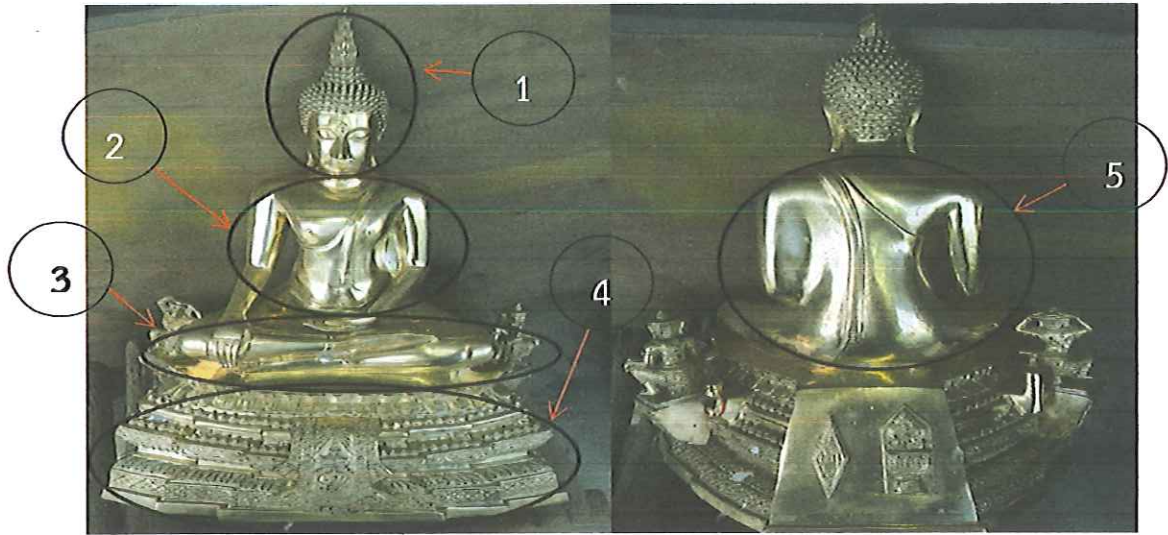
รูปที่ 4.17 แสดงการแบ่งชิ้นงานเป็นส่วนต่างๆ ในการตรวจนับ

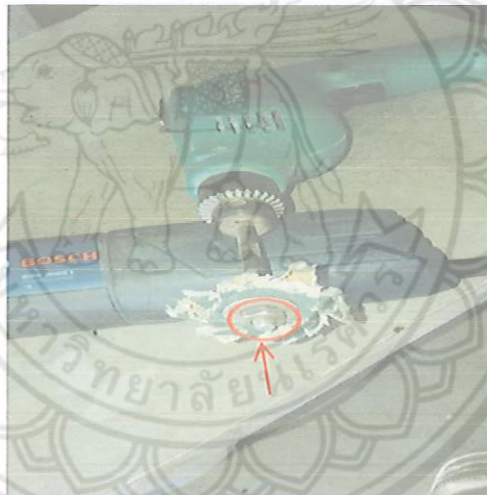
ก. เกิดจากเวลาที่ใช้กระดาษทรายขัดผิวชิ้นงาน หัวน็อตที่ใช้ยึดกระดาษทรายกับเครื่องขัดอาจไปถูกตัวชิ้นงานที่ขัดเสร็จแล้ว ทำให้ชิ้นงานเป็นรอยไม่เรียบ ชิ้นงานจึงไม่ผ่านการตรวจสอบ หัวน็อตที่ใช้ยึดกระดาษทรายกับเครื่องขัด แสดงดังรูปที่ 4.18

รูปที่ 4.18 แสดงหัวน็อตที่ใช้ยึดกระดาษทรายกับเครื่องขัด

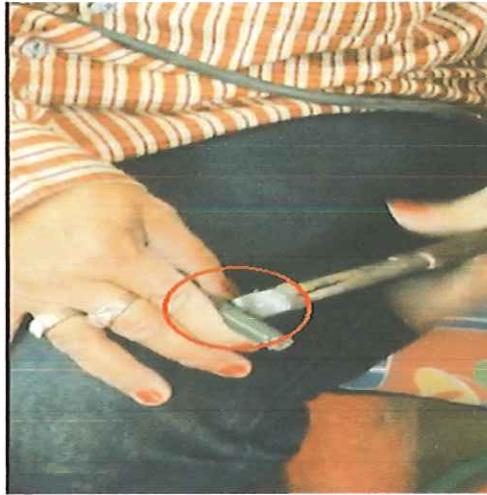
ข. เกิดจากที่พนักงานพันกระดาษทรายเข้ากับเครื่องขัด แล้วมัดด้วยลวด เวลานำเครื่องขัดนั้นมาขัดผิวชิ้นงาน ลวดที่พนักงานใช้มัดนั้นอาจจะไปชูดกับผิวชิ้นงานที่เรียบอยู่แล้ว ทำให้ชิ้นงานไม่ผ่านการตรวจสอบ ลวดที่ใช้พันกระดาษทรายที่อาจไปชูดชิ้นงาน แสดงดังรูปที่ 4.19

รูปที่ 4.19 แสดงลวดที่ใช้พันกระดาดทรายที่อาจไปขูดชิ้นงาน

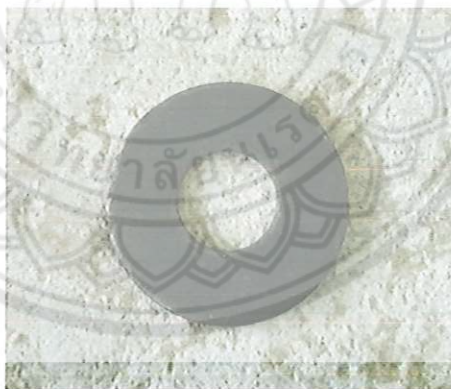
รูปที่ 4.21 แสดงแหวนที่เป็นตัวบอกระยะบนกระดาษทราย

ทางคณะผู้จัดทำจึงได้สอบถามพนักงานถึงระยะที่กระดาษทรายที่นำไปขัดชิ้นงานมีระยะที่สั้นที่สุดที่จะนำมาขัดชิ้นงานได้ ซึ่งมีระยะที่ห่างจากหัวน็อตเป็นระยะ 1 เซนติเมตร โดยที่หัวน็อตก็ไม่โดนตัวชิ้นงาน โดยจะใช้แหวนที่เป็นโลหะมาเป็นตัวกำหนดระยะ ซึ่งแหวนที่เป็นตัวบอกระยะบนกระดาษทราย แสดงดังรูปที่ 4.21 แล้วใช้ปากกาขีดบอกตำแหน่งเพื่อบอกว่าไม่ควรใช้กระดาษทรายขัดชิ้นงานให้มีขนาดสั้นไปกว่าเส้นที่กำหนด ซึ่งกระดาษทรายที่มีตำแหน่งบอกแล้ว แสดงดังรูปที่ 4.22

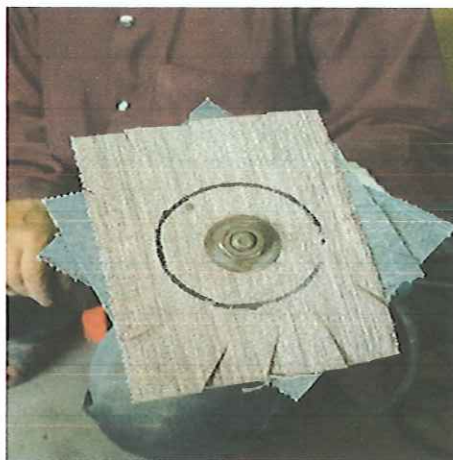
รูปที่ 4.22 แสดงกระดาษทรายที่มีตำแหน่งบอกแล้ว

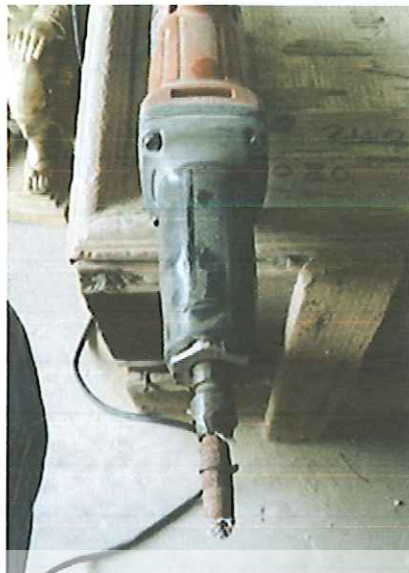
จากการเก็บข้อมูลโดยวิธีสอบถาม และสังเกตวิธีการทำงานของพนักงาน ขั้นตอนของการใช้หัวขัดชิ้นงาน มีวิธีการทำงาน คือ จะต้องนำกระดาษทรายมาพันเข้ากับหัวขัด และยึดกับตัวเครื่องด้วยลวด โดยวิธีการนี้พนักงานจะต้องคาดคะเนตำแหน่งที่จะใช้ลวดมัดเอง โดยไม่มีจุดบอกตำแหน่งให้ ซึ่งกระดาษที่จะนำไปพันกับหัวเครื่องขัด แสดงดังรูปที่ 4.23 โดยจะทำให้ลวดที่ใช้มัดอยู่ในตำแหน่งที่ไม่ถูกต้องทำให้ลวดมัดนั้นหลุดตัวชิ้นงานเวลาขัดผิวชิ้นงาน ทำให้ชิ้นงานเป็นรอยไม่ผ่านการตรวจสอบได้ ซึ่งหัวขัดที่พันกับกระดาษทรายแล้ว แต่ไม่มีตำแหน่งบอกก่อนใช้ลวดมัดเข้ากับหัวเครื่องขัด แสดงดังรูปที่ 4.24

รูปที่ 4.24 แสดงหัวขั้วที่พันกับกระดาศทรายแล้วแต่ไม่มีตำแหน่งบอกก่อน

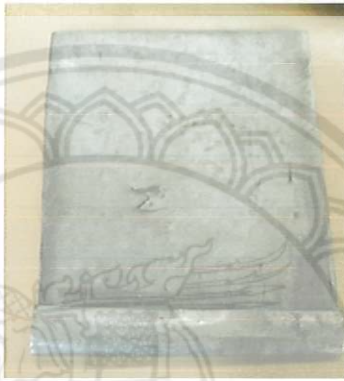
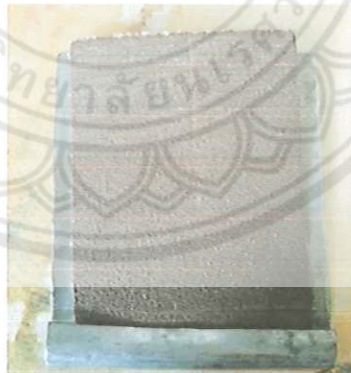
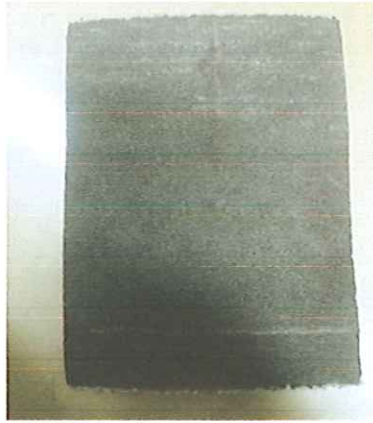
รูปที่ 4.25 แสดงลวดและกระดาษทรายที่จะใช้พันกับหัวจรวด

รูปที่ 4.26 แสดงแผ่นเหล็กที่จะนำกระดาษทรายมาทำตำแหน่ง

รูปที่ 4.27 แสดงการนำกระดาษทรายมาใส่แผ่นเหล็กแล้วใช้ลวดขีดบอกรตำแหน่ง

รูปที่ 4.28 แสดงกระดาษทรายที่ใช้ลวดขีดเส้นแล้ว

ได้สอบถามพนักงานถึงระยะที่เหมาะสมที่จะใช้ลวดมัด และให้พนักงานปฏิบัติงานให้ดูก่อนโดยจะเปลี่ยนตำแหน่งไปเรื่อยๆ เพื่อหาตำแหน่งที่เหมาะสมที่สุด แล้วทำการกำหนดตำแหน่งที่เหมาะสมที่สุดบนกระดาศทรายก่อนที่จะใช้ลวดมัดซึ่ง กระดาศทรายกับลวดมัดแสดงดังรูปที่ 4.25 โดยจะใช้ลวดที่จะใช้มัดกระดาศทรายกับหัวขั้ว ขีดเส้นบอกตำแหน่งบนกระดาศทรายห่างจากขอบของกระดาศทราย 1 เซนติเมตร เพื่อลดอุปกรณ์ใหม่ที่นำมาขีดเส้นแทน โดยจะนำกระดาศทรายมาทำการขีดเส้นโดยใช้แผ่นเหล็กที่ทางคณะผู้จัดทำทำขึ้น เพื่อลดเวลาในการนำกระดาศทรายมาวัดโดยใช้ไม้บรรทัดวัดเอง ซึ่งแผ่นเหล็กจะมีขนาด กว้าง 6 เซนติเมตร ยาว 8 เซนติเมตร ส่วนที่พับขึ้นมาจะมีระยะ 1 เซนติเมตร แสดงดังรูปที่ 4.26 นำกระดาศทรายที่จะไปพันกับหัวจรวดมาใส่ตรงแผ่นเหล็กที่พับขึ้น แล้วใช้ลวดที่มัดมาขีดเส้นบนกระดาศทรายแสดงดังรูปที่ 4.27 และรูปที่ทำการขีดเส้นแล้ว แสดงดังรูปที่ 4.28 แล้วค่อยนำไปพันกับเข้ากับหัวเครื่องขัด มัดด้วยลวดอีกครั้งหนึ่ง แสดงดังรูปที่ 4.29

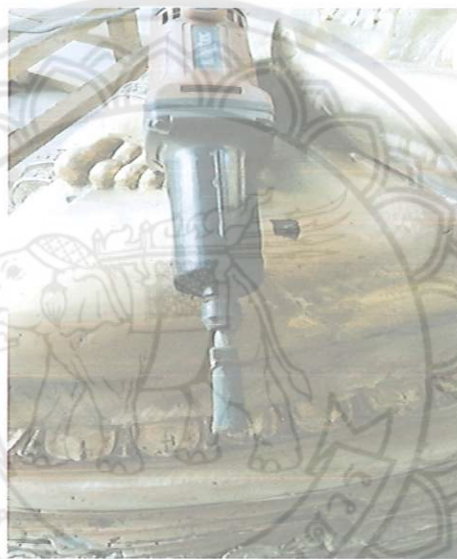
รูปที่ 4.29 แสดงกระดาษทรายที่ใช้สวดพันกับหัวจรวดโดยมีการขีดบอกตำแหน่งแล้ว

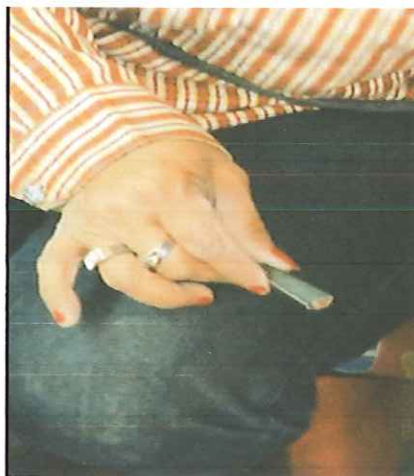
เนื่องจากอุปกรณ์ที่ใช้ขีดตามซอก มุมต่างๆ ตามชิ้นงานมีขนาดใหญ่ไม่สามารถขีดไปตามซอก มุมต่างๆ ของชิ้นงานได้ ซึ่งอุปกรณ์ที่ใช้ขีด แสดงดังรูปที่ 4.30

รูปที่ 4.30 แสดงอุปกรณ์ที่ใช้ขีดตามซอก มุมต่างๆ

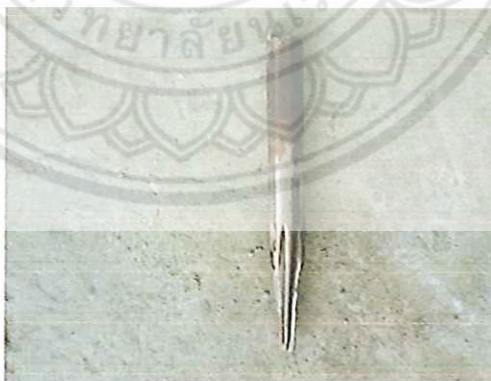
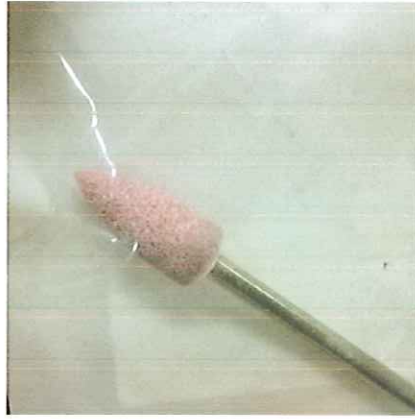
แนะนำให้พนักงานใช้หัวขีดผิวชิ้นงานตามซอก มุมต่างๆ ให้มีขนาดเล็กลง เพื่อที่จะได้ขีดตามซอก มุมต่างๆ ได้ อุปกรณ์ที่แนะนำให้พนักงานขีดชิ้นงานแบบที่ 1 แสดงดังรูปที่ 4.31 อุปกรณ์นี้เมื่อขีดผิวชิ้นงานแล้ว ผิวชิ้นงานที่มีลักษณะขรุขระจะหายไป แต่ผิวชิ้นงานก็ยังไม่เรียบดี ทางคณะผู้จัดทำจึงได้แนะนำหัวขีดที่มีขนาดเล็ก สามารถขีดตามซอก มุมต่างๆ ของชิ้นงานได้ที่จะทำให้ผิวชิ้นงานเรียบขึ้น ซึ่งหัวขีดแบบที่ 2 สามารถ แสดงดังรูปที่ 4.32 โดยให้พนักงานใช้หัวขีดแบบที่ 1 ก่อนเพื่อลดผิวชิ้นงานที่มีลักษณะขรุขระออก แล้วใช้หัวขีดแบบที่ 2 ขีดผิวชิ้นงานเพื่อให้ผิวชิ้นงานมีลักษณะผิวที่เรียบขึ้น ในการใช้หัวขีดแบบที่ 1 ขีดผิวชิ้นงาน แสดงดังรูปที่ 4.33 และการใช้หัวขีดแบบที่ 2 แสดงดังรูปที่ 4.34

รูปที่ 4.31 แสดงอุปกรณ์ที่แนะนำให้พนักงานนำมาขีดชิ้นงานแบบที่ 1

รูปที่ 4.32 แสดงอุปกรณ์ที่แนะนำให้พนักงานนำมาขัดชิ้นงานแบบที่ 2

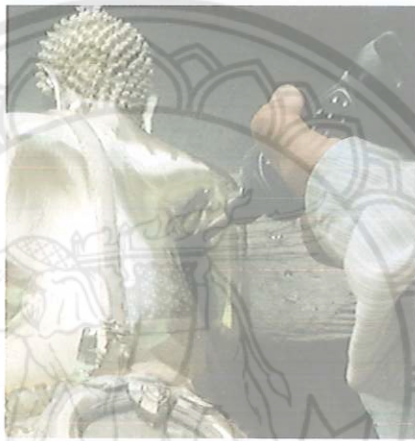
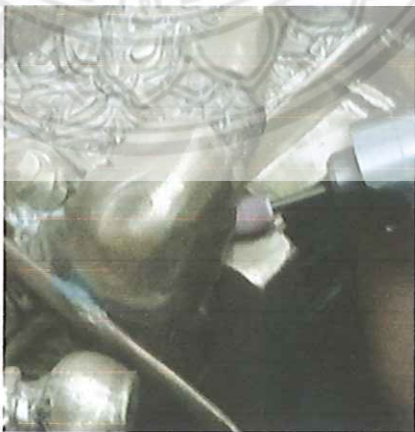
รูปที่ 4.33 แสดงการใช้หัวขัดแบบที่ 1 ขัดผิวชิ้นงาน

รูปที่ 4.34 แสดงการใช้หัวขัดแบบที่ 2 ขัดผิวชิ้นงาน

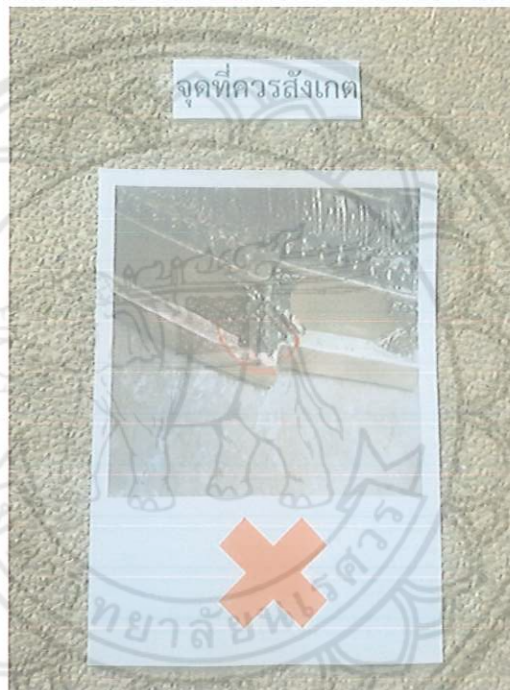
รูปที่ 4.35 แสดงตัวอย่างรูปภาพลักษณะชิ้นงานที่ไม่ผ่านการตรวจสอบบ่อยๆ ที่จะไปติดให้กับโรงงาน

ได้ทำการเสนอทางเจ้าของโรงงาน เพื่อจัดทำรูปภาพบอกลักษณะที่ชิ้นงานไม่ผ่านการตรวจสอบบ่อยๆ โดยจะนำรูปภาพลักษณะของชิ้นงานที่ไม่ผ่านการตรวจสอบบ่อยๆ ทำการเคลือบด้วยแผ่นเคลือบแข็ง แล้วนำรูปภาพที่เคลือบด้วยแผ่นเคลือบแข็งเสร็จแล้วใส่ในแผ่นพลาสติกอีกชั้นหนึ่ง เพื่อกันฝุ่นที่จะติดบนรูปภาพ และเพื่อให้ง่ายต่อการเปลี่ยนรูปภาพครั้งต่อไป ตัวอย่างรูปภาพลักษณะชิ้นงานที่ไม่ผ่านการตรวจสอบบ่อยๆ แสดงดังรูปที่ 4.35 เพื่อให้พนักงานสามารถตรวจสอบด้วยตัวเองก่อน ก่อนที่จะนำชิ้นงานส่งแผนกตรวจสอบต่อไป

เนื่องจากพนักงานไม่มีการตรวจสอบชิ้นงานด้วยตัวเอง ก่อนส่งแผนกตรวจสอบ ทำให้มีชิ้นงานที่ไม่ผ่านการตรวจสอบ เนื่องจากตามซอก มุมต่างๆ ไม่เรียบได้

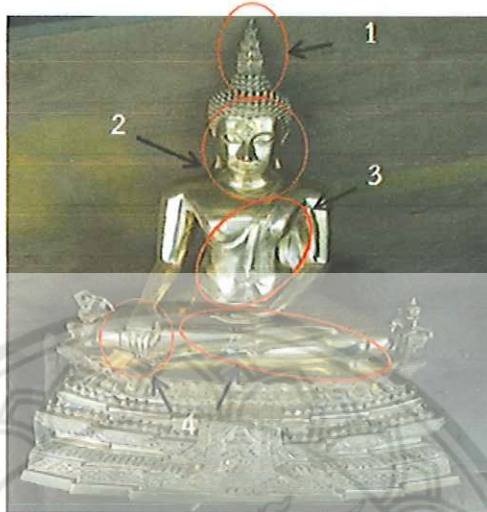
ไม่มีบริเวณที่ต้องขีดเส้นเลย โดยจะแบ่งส่วนที่ต้องดูออกเป็น 5 ส่วน โดยจะดูทางด้านหน้าก่อน จะไล่ดูส่วนที่ต้องขีดเส้นจากด้านหัวก่อน ไหลลงมาจนถึง เท้า ซึ่งทางด้านหน้าจะแบ่งออกเป็น 4 ส่วน คือ ส่วนปลายเกศขององค์พระ ส่วนตา หู จมูก ปาก ส่วนลายผ้าจีวร และส่วนนิ้วมือ นิ้วเท้า แสดงดังรูปที่ 4.39

รูปที่ 4.39 แสดงวิธีการดูส่วนที่ต้องขีดเส้นด้านหน้า

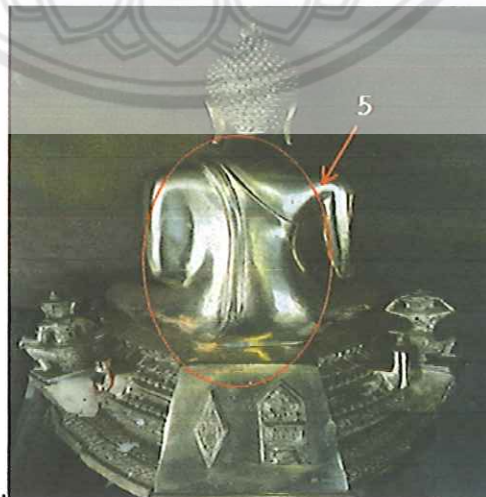
พอขีดเส้นทางด้านหน้าเสร็จแล้วก็เปลี่ยนการวางชิ้นงานโดยเอาด้านหลังของชิ้นงานหันเข้าตัวพนักงาน โดยด้านหลังของชิ้นงานจะมีบริเวณที่ต้องขีดเส้นแค่ที่เดียว คือ ส่วนของลายผ้าจีวร แสดงดังรูปที่ 4.40

รูปที่ 4.40 แสดงวิธีการดูส่วนที่ต้องขีดเส้นด้านหลัง

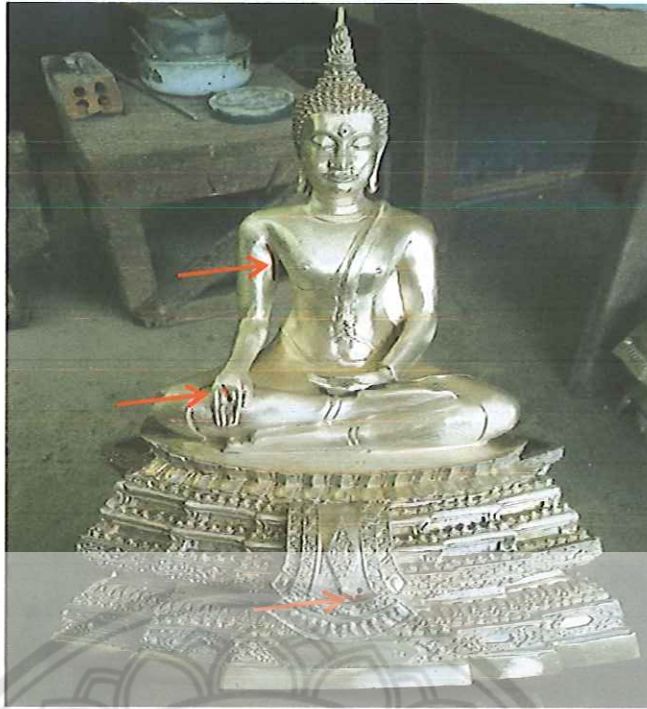
วิธีการปรับปรุงแก้ไข้ปัญหา ทางคณะผู้จัดทำจึงได้เพิ่มขั้นตอนวิธีปฏิบัติงานให้กับพนักงานอีก 1 ขั้นตอน แสดงดังรูปที่ 4.42 แล้วแนะนำให้พนักงานใช้สีเพื่อบอกตำแหน่งที่ต้องเชื่อมชิ้นงานเพื่อให้พนักงานเห็นจุดที่ต้องเชื่อมอย่างชัดเจน เวลาขนชิ้นงานไปเชื่อมอีกสถานีนงานหนึ่งจะได้ไม่ลืมน และง่ายต่อการหาจุดที่ต้องเชื่อมอีกด้วย ซึ่งชิ้นงานที่มีสีบอกตำแหน่งที่ต้องเชื่อม แสดงดังรูปที่ 4.43

รูปที่ 4.43 แสดงชิ้นงานที่มีสีบอกตำแหน่งบนที่ต้องนำไปเชื่อม
