การตรวจสอบอาคารเพื่อความปลอดภัย กรณีศึกษา อาคารภาควิชาวิศวกรรม

ไฟฟ้า-คอมพิวเตอร์ และอาคารภาควิชาวิศวกรรมโยธา

BUILDING INSPECTION FOR SAFETY

A CASE STUDY OF ELECTRICAL ENGINEERING

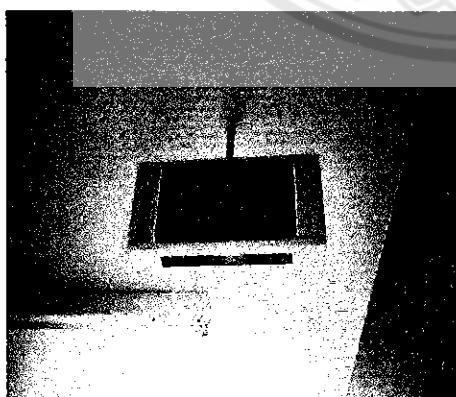
รูปที่ ผ.4 ภาพแสดงป้ายสัญญาณทางหนีไฟ
ที่มา : ทางออกหนีไฟชั้น 3 อาคารวิศวกรรมโยธา

ป้ายหาด้านระบบป้องกันอัคคีภัย	
ป้ายหา: ป้ายสัญญาณทางหนีไฟใช้งานไม่ได้	สถานที่ ที่พบป้ายหา : ทุกจุดที่ติดป้ายทางหนีไฟ ตีก CE และ ตีก EE

สาเหตุของป้ายหา : เกิดจากแบตเตอรี่ ของป้ายสัญญาณทางหนีไฟเสื่อมสภาพ
