การศึกษา ออกแบบเส้นทางโลจิสติกส์ และจุดจอดรถ
 ภายในมหาวิทยาลัยนเรศวร
 STUDY DESIGN OF LOGISTICS AND PARKING SPOTS
 IN NARESUAN UNIVERSITY

ปริญญานิพนธ์นี้เป็นส่วนหนึ่งของการศึกษาหลักสูตรปริญญาวิศวกรรมศาสตรบัณฑิต
 สาขาวิชาวิศวกรรมอุตสาหการ ภาควิชาวิศวกรรมอุตสาหการ
 คณะวิศวกรรมศาสตร์ มหาวิทยาลัยนเรศวร
 ปีการศึกษา 2558

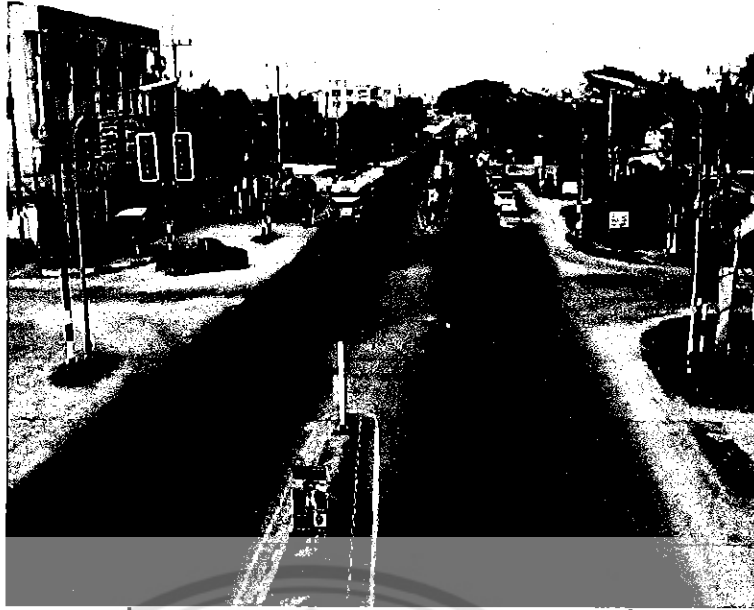
รูปที่ 2.4 การขาดการควบคุมจุดเข้าออกของทางสี่แยก
ที่มา : คู่มือการเฝ้าระวังและแก้ไขปัญหาการเกิดอุบัติเหตุบนทางหลวง

วิศวกรรมจราจรประกอบด้วย เครื่องมือการจัดการการจราจรต่างๆ ตัวอย่างเช่น เครื่องหมายจราจรต่างๆ หมุดแบ่งช่องจราจร เขตจำกัดความเร็วในระดับต่างๆ และการควบคุมจุดเข้าออกของทางเชื่อม ดังรูปที่ 2.4 – 2.6

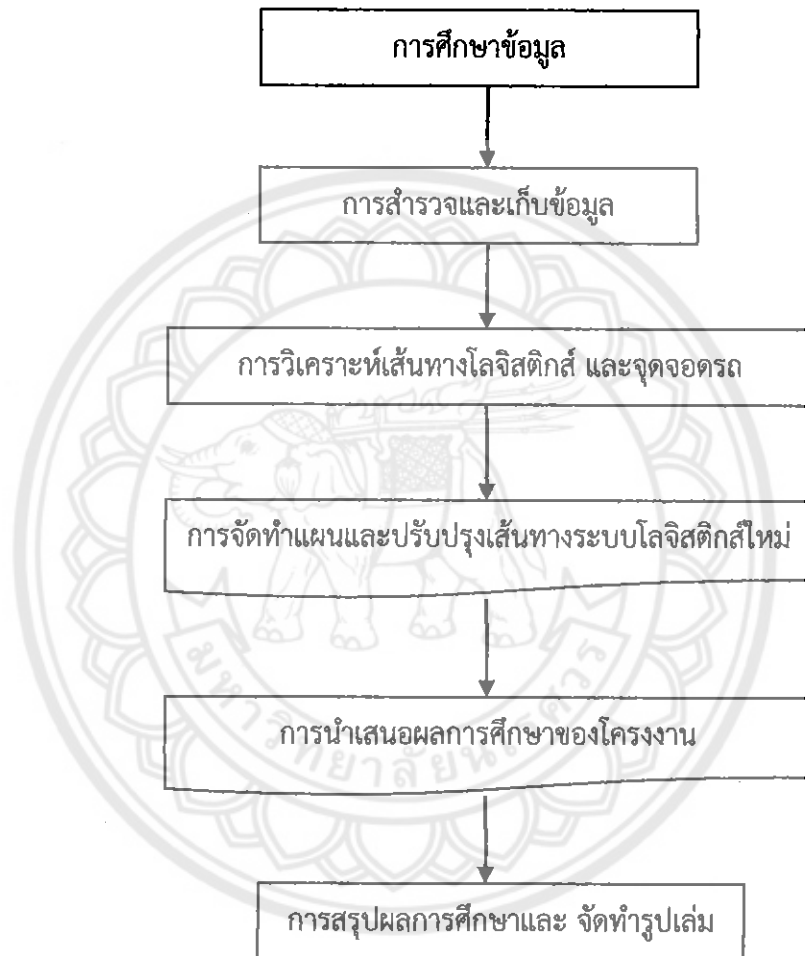
ในการดำเนินการโครงการ ผู้ดำเนินการโครงการได้กำหนดขั้นตอนในการศึกษาและปรับปรุงระบบโลจิสติกส์ในมหาวิทยาลัยนเรศวร โดยมีขั้นตอนในการดำเนินการโครงการแสดงดังรูปที่ 3.1 และมีรายละเอียดดังข้อที่ 3.1 – 3.6

รูปที่ 3.1 ขั้นตอนการดำเนินการโครงการ

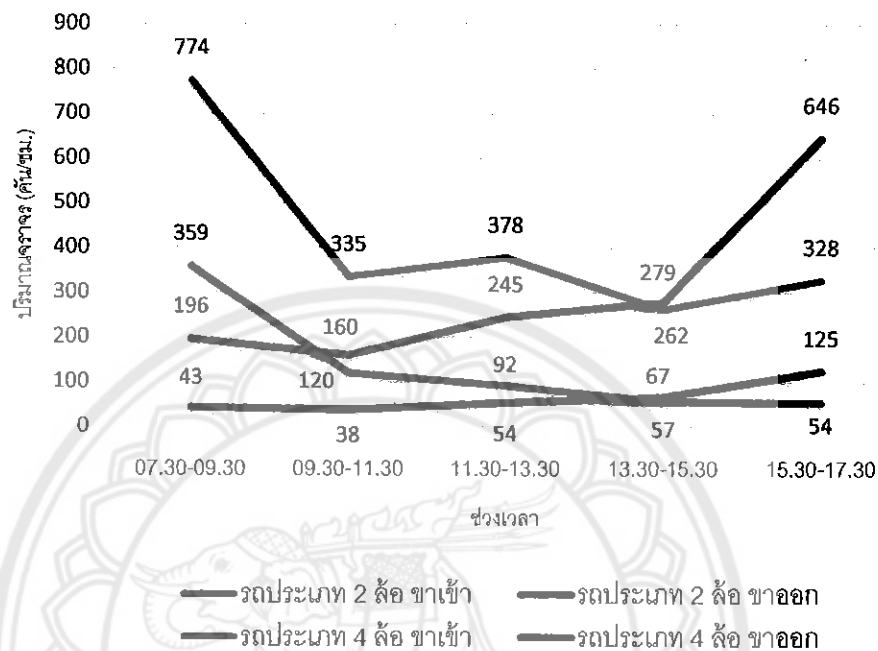
รูปที่ 4.3 กราฟแสดงความสัมพันธ์ระหว่างปริมาณการจราจรของรถประเภท 2 ล้อกับรถประเภท 4 ล้อ ตามช่วงเวลาต่างๆ ของประตู 1

จากข้อมูลดังกล่าว ผู้ดำเนินโครงการได้นำข้อมูลมาทำกราฟเปรียบเทียบเพื่อให้เข้าใจข้อมูลได้ง่ายขึ้น ดังรูปที่ 4.3

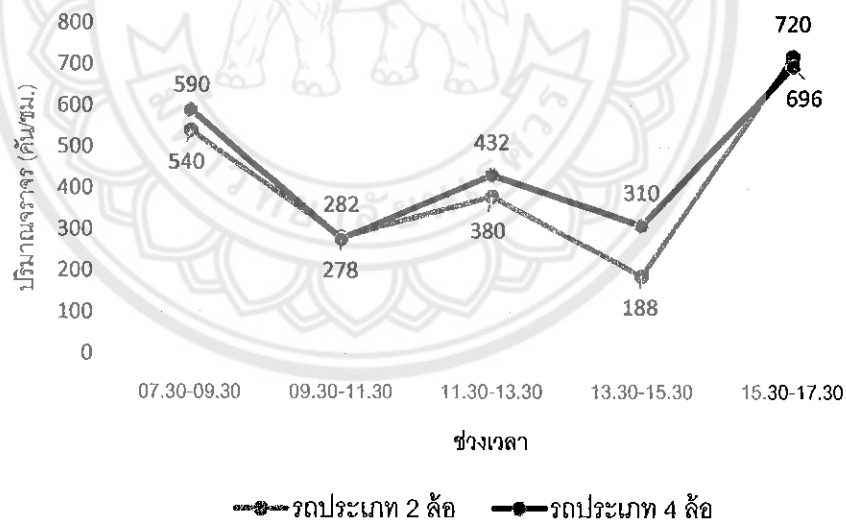
รูปที่ 4.9 กราฟแสดงความสัมพันธ์ระหว่างปริมาณการจราจรของรถประเภท 2 ล้อและรถประเภท 4 ล้อ ตามช่วงเวลาต่างๆ ของเส้นทางหน้าลานสมเด็จฯ - ลานอเนกประสงค์

จากข้อมูลดังกล่าว ผู้ดำเนินโครงการได้นำข้อมูลมาทำกราฟเปรียบเทียบเพื่อให้เข้าใจข้อมูลได้ง่ายขึ้น ดังรูปที่ 4.9

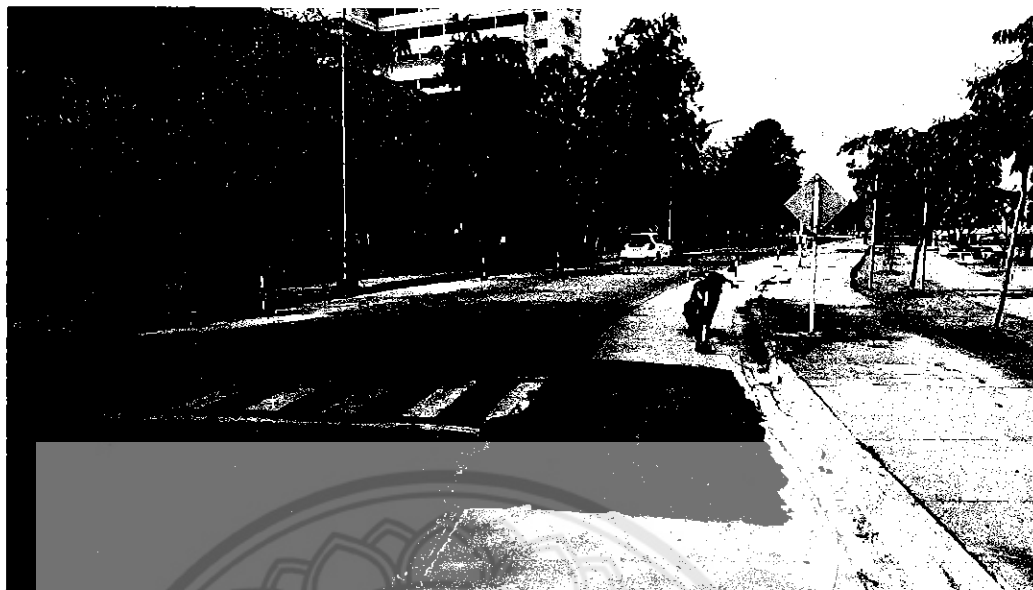
รูปที่ 4.10 เส้นทางจราจรหน้าโรงพยาบาลมหาวิทยาลัยนเรศวร

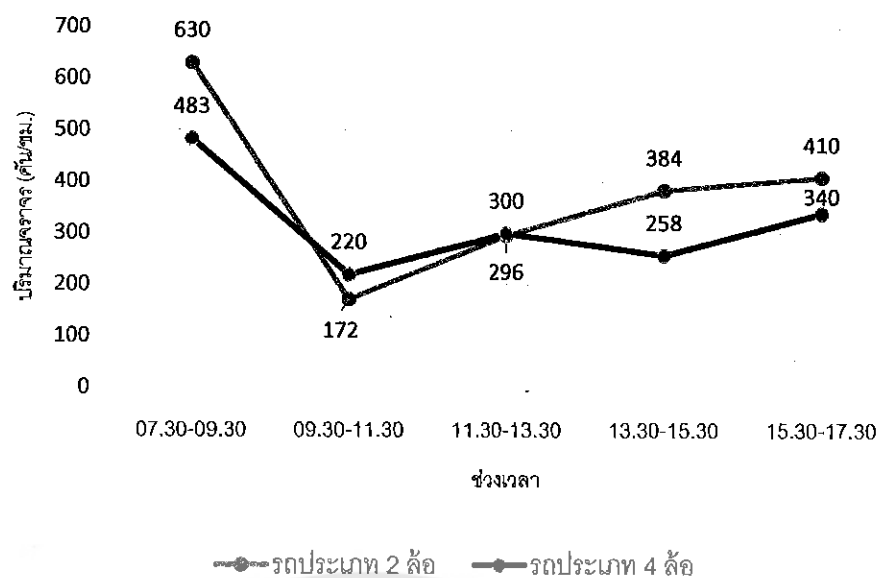
รูปที่ 4.11 กราฟแสดงความสัมพันธ์ระหว่างปริมาณการจราจรของรถประเภท 2 ล้อและรถประเภท 4 ล้อ กับช่วงเวลาต่างๆ ของเส้นทางหน้าโรงพยาบาลมหาวิทยาลัยนเรศวร

จากข้อมูลดังกล่าว ผู้ดำเนินโครงการได้นำข้อมูลมาทำกราฟเปรียบเทียบเพื่อให้เข้าใจข้อมูลได้ง่ายขึ้น ดังรูปที่ 4.11

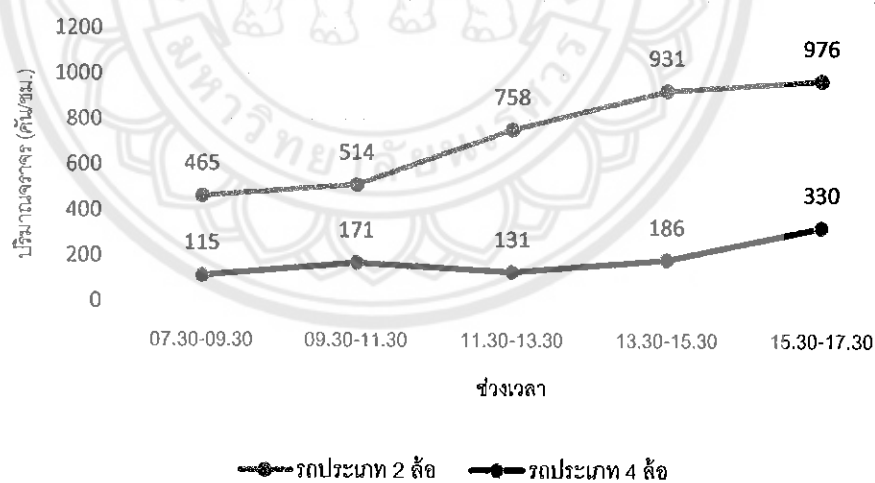
รูปที่ 4.13 กราฟแสดงความสัมพันธ์ระหว่างปริมาณการจราจรของรถประเภท 2 ล้อ และรถประเภท
4 ล้อ ตามช่วงเวลาต่างๆ ของเส้นทางคณะวิศวกรรมศาสตร์ – คณะวิทยาศาสตร์

จากข้อมูลดังกล่าว ผู้ดำเนินโครงการได้นำข้อมูลมาทำกราฟเปรียบเทียบเพื่อให้เข้าใจข้อมูลได้
ง่ายขึ้น ดังรูปที่ 4.13

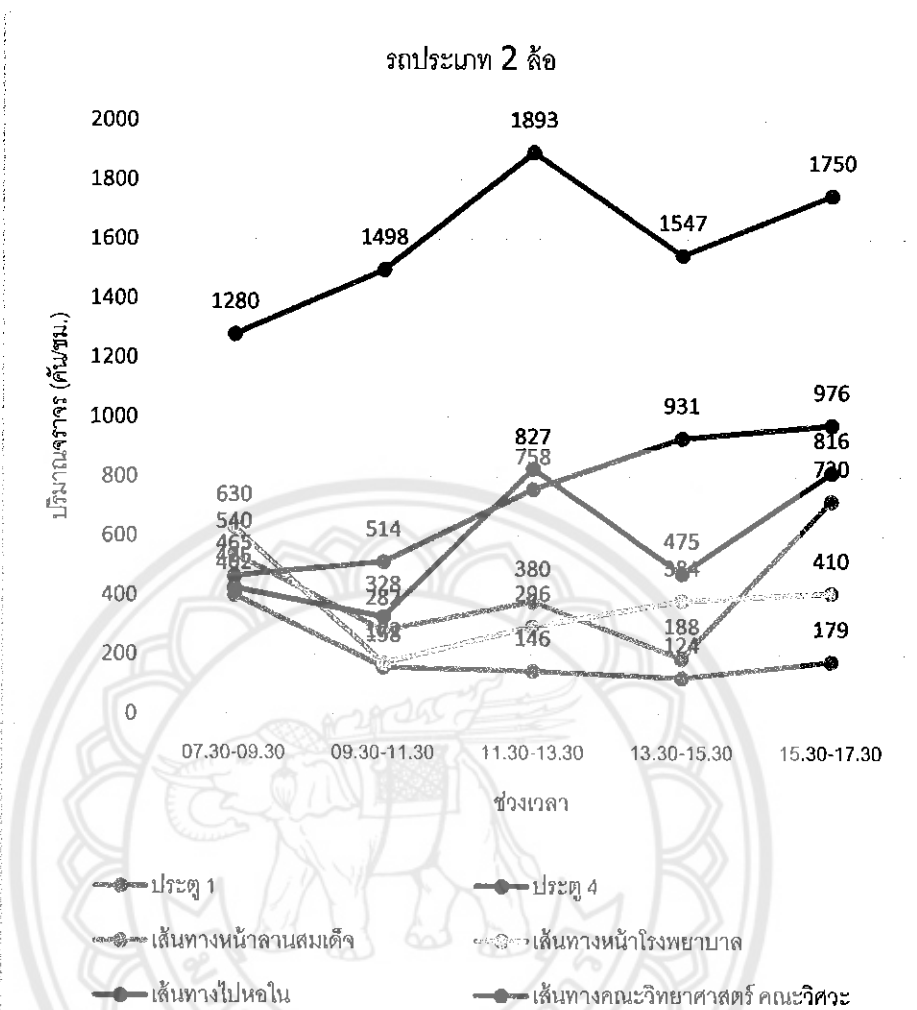
รูปที่ 4.14 กราฟแสดงปริมาณจราจรของรถประเภท 2 ล้อ เปรียบเทียบแต่ละเส้นทาง ตามช่วงเวลาต่างๆ

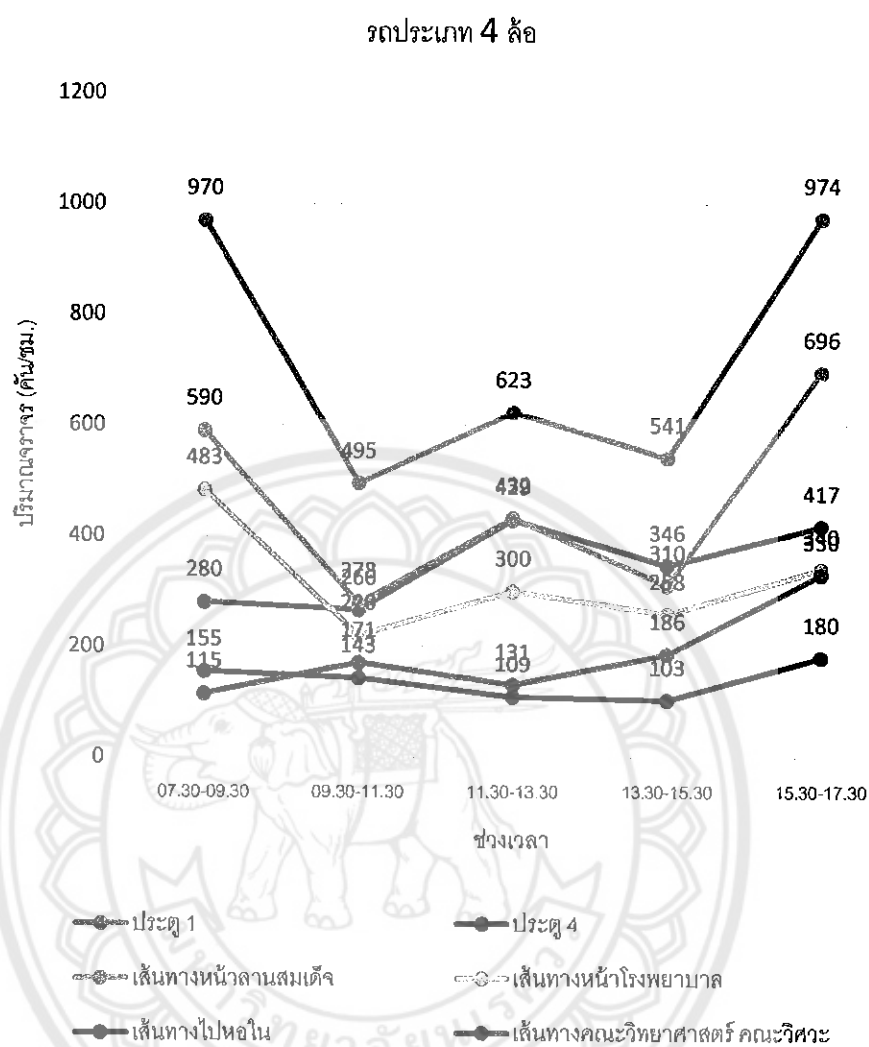
รูปที่ 4.15 กราฟแสดงปริมาณจราจรของรถประเภท 4 ล้อ เปรียบเทียบแต่ละเส้นทาง ตามช่วงเวลาต่างๆ

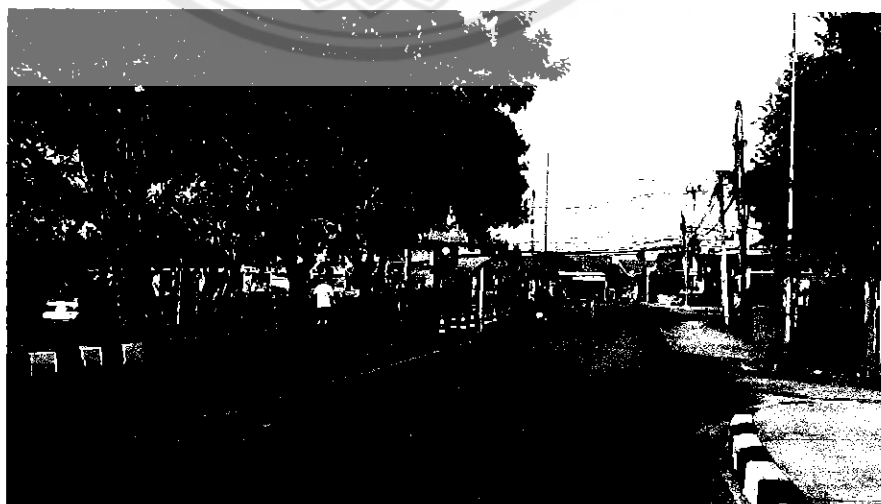
รูปที่ 4.17 ทางเข้าออกประตู 4

จากตารางที่ 4.16 พบว่าบริเวณทางเข้าออกประตู 4 นั้น มีปัญหาวิศวกรรมงานทางที่เสี่ยงต่อการเกิดอุบัติเหตุหรือเป็นอุปสรรคต่อการจราจรที่ควรรับแก้ไข คือ ระยะมองเห็นที่ปลอดภัยบริเวณทางแยก ส่วนวิศวกรรมจราจรที่เป็นปัญหาเสี่ยงต่อการอุบัติเหตุ คือ ไม่มีไฟสัญญาณจราจร บริเวณทางแยก และไม่มีป้ายจราจร ทำให้เกิดอุบัติเหตุบ่อยครั้งที่บริเวณนี้

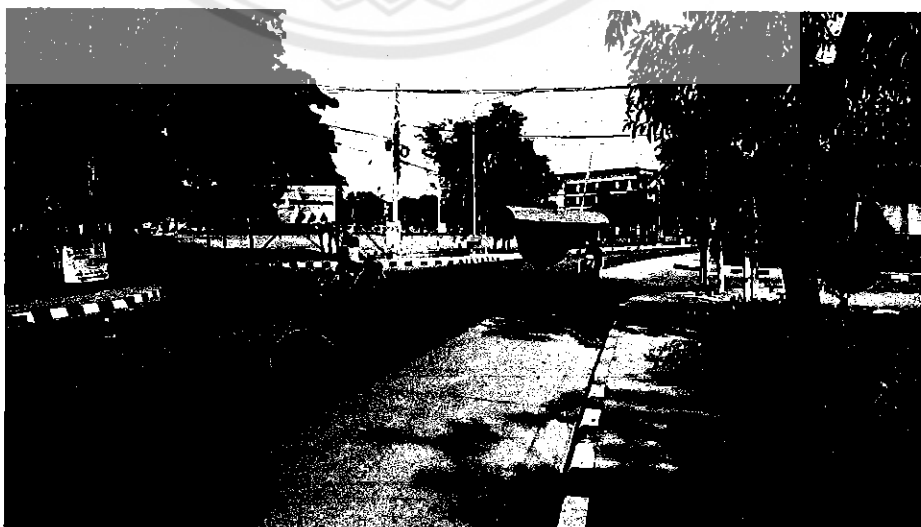
รูปที่ 4.18 สีแยกประตู 5

จากตารางที่ 4.17 พบว่าบริเวณสี่แยกประตู 5 นั้น มีปัญหาวิศวกรรมงานทางที่เสี่ยงต่อการเกิดอุบัติเหตุ หรือเป็นอุปสรรคต่อการจราจรที่ควรรีบแก้ไข คือ มีผิวทางชำรุด และระยะมองเห็นที่ปลอดภัยบริเวณทางแยก ส่วนวิศวกรรมจราจรที่เป็นปัญหาเสี่ยงต่อการอุบัติเหตุ คือ ไม่มีป้ายจราจรบริเวณทางแยก ทำให้เกิดอุบัติเหตุบ่อยครั้งที่บริเวณนี้

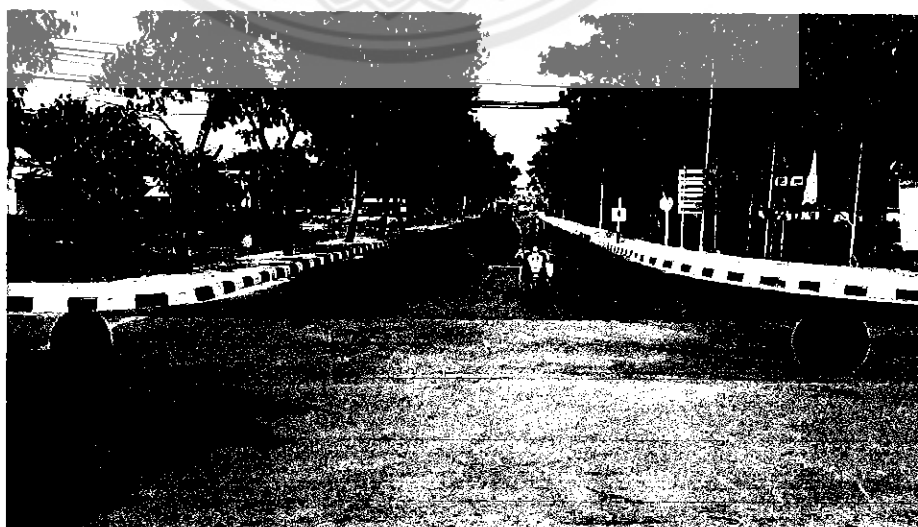
รูปที่ 4.19 สามแยกประตู 4

จากตารางที่ 4.18 พบว่าบริเวณสามแยกประตู 4 นั้น ในเรื่องของปัญหาวิศวกรรมงานทางที่เสี่ยงต่อการเกิดอุบัติเหตุ หรือเป็นอุปสรรคต่อการจราจรนั้น ยังไม่ถือว่าเป็นปัญหามาก แต่ในส่วนวิศวกรรมจราจรที่เป็นปัญหาเสี่ยงต่อการอุบัติเหตุ คือ ไม่มีป้ายจราจร ไม่มีไฟสัญญาณจราจร บริเวณทางแยก ทำให้เกิดอุบัติเหตุบ่อยครั้งที่บริเวณนี้

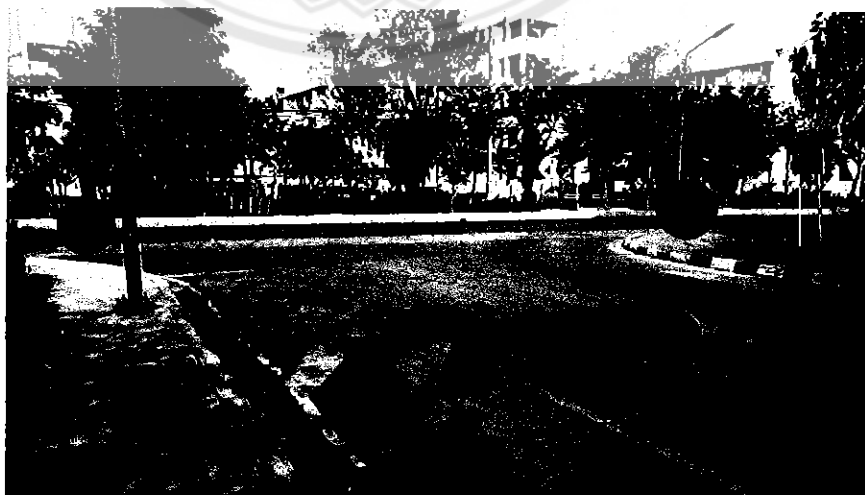
รูปที่ 4.20 แยกหน้าอาคารปฏิบัติการวิศวกรรมอุตสาหกรรม

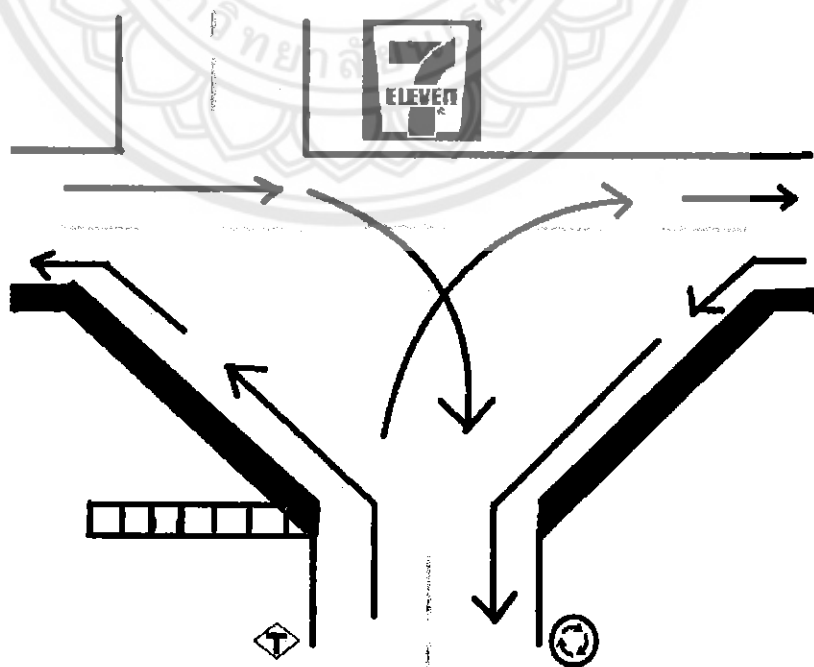
รูปที่ 4.23 การปรับปรุงทางเข้าประตู 5

ใหม่ตามรูปที่ 4.23 เพื่อเป็นการเปิดพื้นที่มองเห็นในระยะทางโค้งมากยิ่งขึ้น

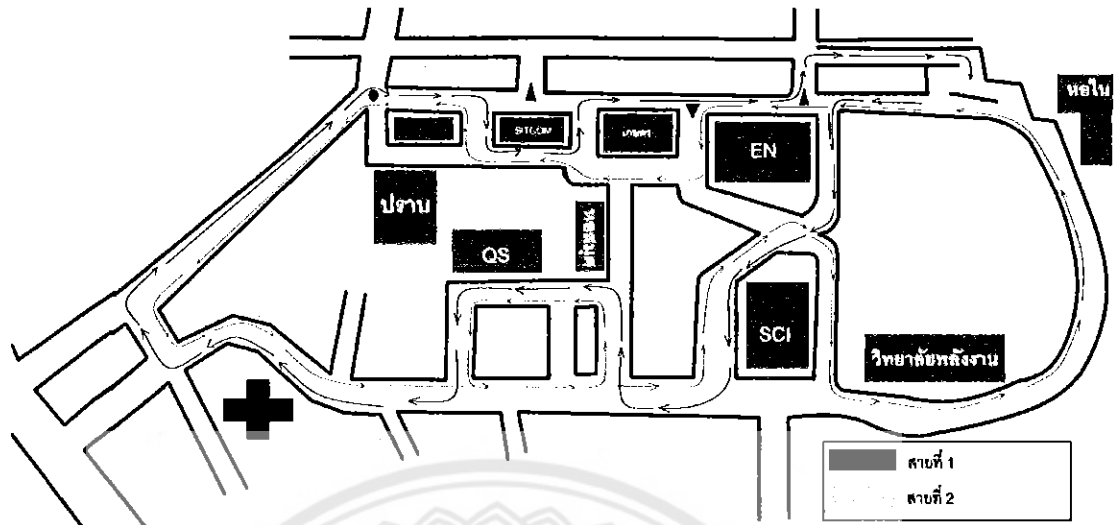
รูปที่ 4.42 แผนการปรับปรุงเส้นทางจราจรรถไฟฟ้า ของแผนปรับปรุงทางเลือกที่ 3

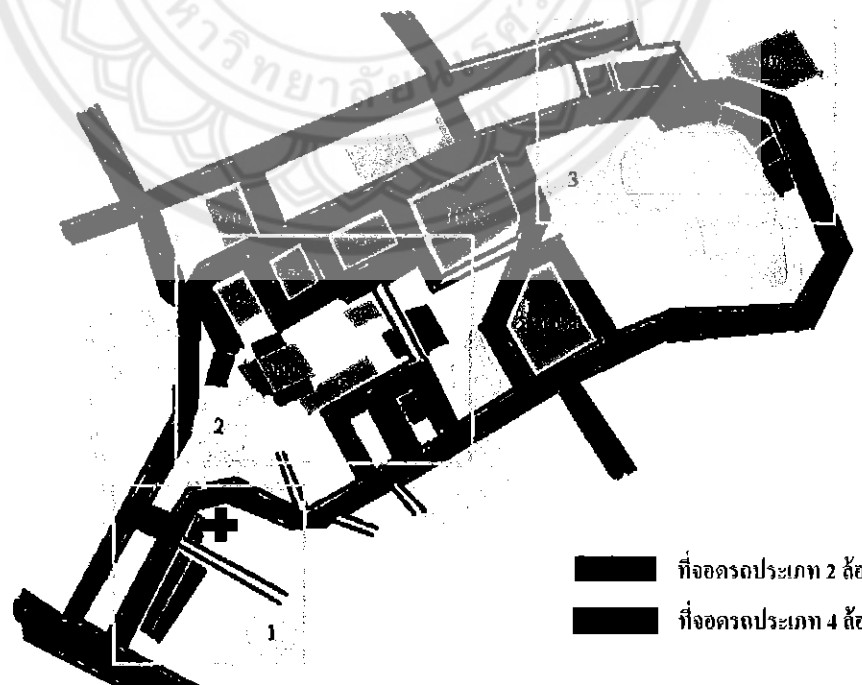
รูปที่ 4.52 โซนในการปรับปรุงพื้นที่จุดจอดรถภายในมหาวิทยาลัยนเรศวร

ผู้ดำเนินโครงการได้แบ่งออกเป็น 3 โซน ในการปรับปรุงพื้นที่จุดจอดรถ คือ โซนที่ 1 บริเวณโรงพยาบาลมหาวิทยาลัยนเรศวร โซนที่ 2 บริเวณตึกปราบไตรจักรและอาคารเรียนรวมคิวเอส และ โซนที่ 3 บริเวณหอพักนิสิตมหาวิทยาลัยนเรศวร ดังรูปที่ 4.52

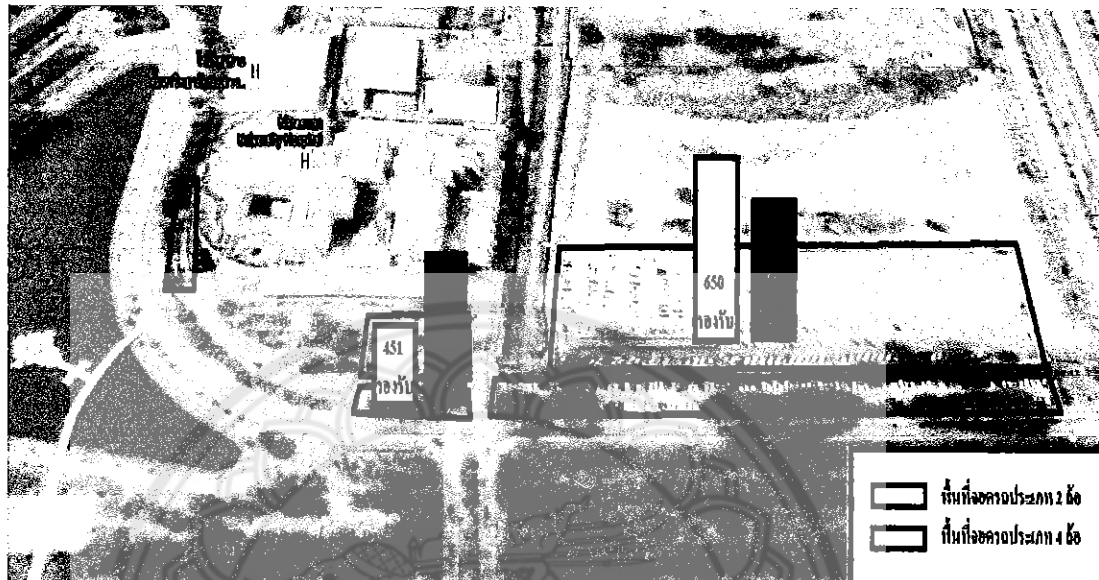
รูปที่ 4.53 พื้นที่จอดรถบริเวณโรงพยาบาลนครสวรรค์ในปัจจุบัน

เนื่องจากที่จอดรถบริเวณโรงพยาบาลมหาวิทยาลัยนครสวรรค์นั้น พื้นที่จอดรถประเภท 2 ล้อมมีเพียง 451 คัน ซึ่งไม่เพียงพอต่อความต้องการ ส่วนพื้นที่จอดรถประเภท 4 ล้อมสามารถจอดได้ 650 คัน ซึ่งเพียงพอต่อความต้องการ ดังรูปที่ 4.53

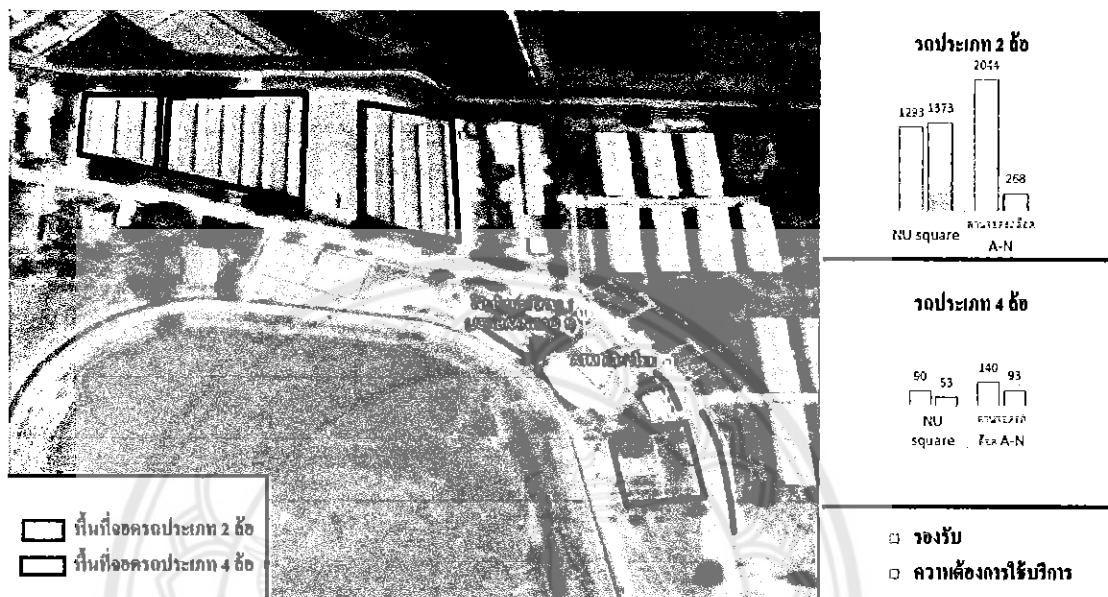
เนื่องจากที่จอดรถสำหรับนิสิตที่พักหอพักนิสิตในมหาวิทยาลัยนเรศวร จะจอดข้างโรงอาหาร (NU Square) ซึ่งจอดกันไม่เป็นระเบียบ ทำให้ประสิทธิภาพของพื้นที่จอดรถใช้ไม่ได้เต็มที่ ส่วนบริเวณลานจอดรถซึ่งมีพื้นที่จอดเป็นจำนวนมากเกินความต้องการในการใช้จอดรถ และยังมีปัญหามิรถจอดหน้าอาคารขวัญเมือง ทำให้การจราจรบริเวณนี้ติดขัดได้

รูปที่ 4.57 พื้นที่จอดรถบริเวณหอพักนิสิตในมหาวิทยาลัยนเรศวรในปัจจุบัน
