# การศึกษารูปแบบจุดตัดทางรถไฟสำหรับประเทศไทย

กรณีศึกษาจุดตัดทางรถไฟ จ.พิษณุโลก

The study of level crossing for Thailand

A Case Study : Phitsanulok Province

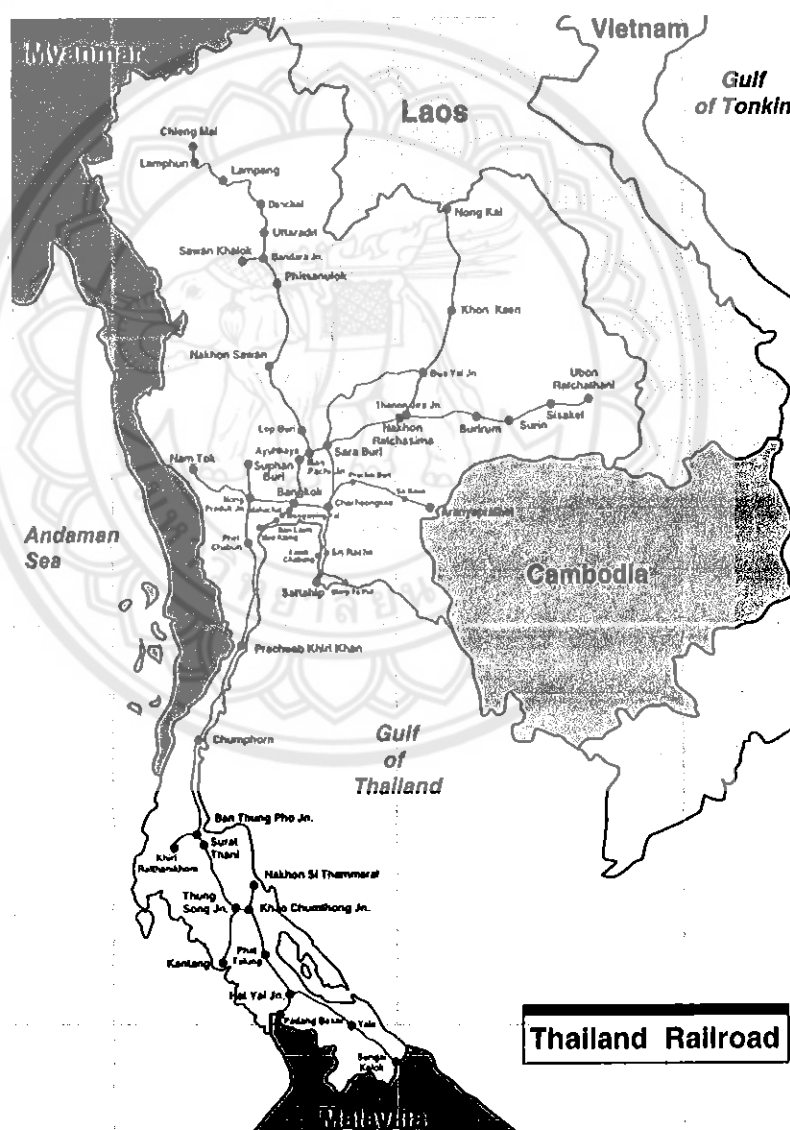
รูปที่ 2.1 เส้นทางรถไฟในประเทศไทย

เส้นทางรถไฟเริ่มต้นจากสถานีรถไฟกรุงเทพฯ ผ่านสถานีรถไฟสามเสน ชุมทางบางซื่อ (ทางแยกสู่สายใต้) บางเขน หลักสี่ ดอนเมือง รังสิต เชียงราก บางปะอิน อยุธยา และชุมทางบ้านภาชี ซึ่งเป็นสถานีทางแยกระหว่างสายเหนือและสายตะวันออกเฉียงเหนือ

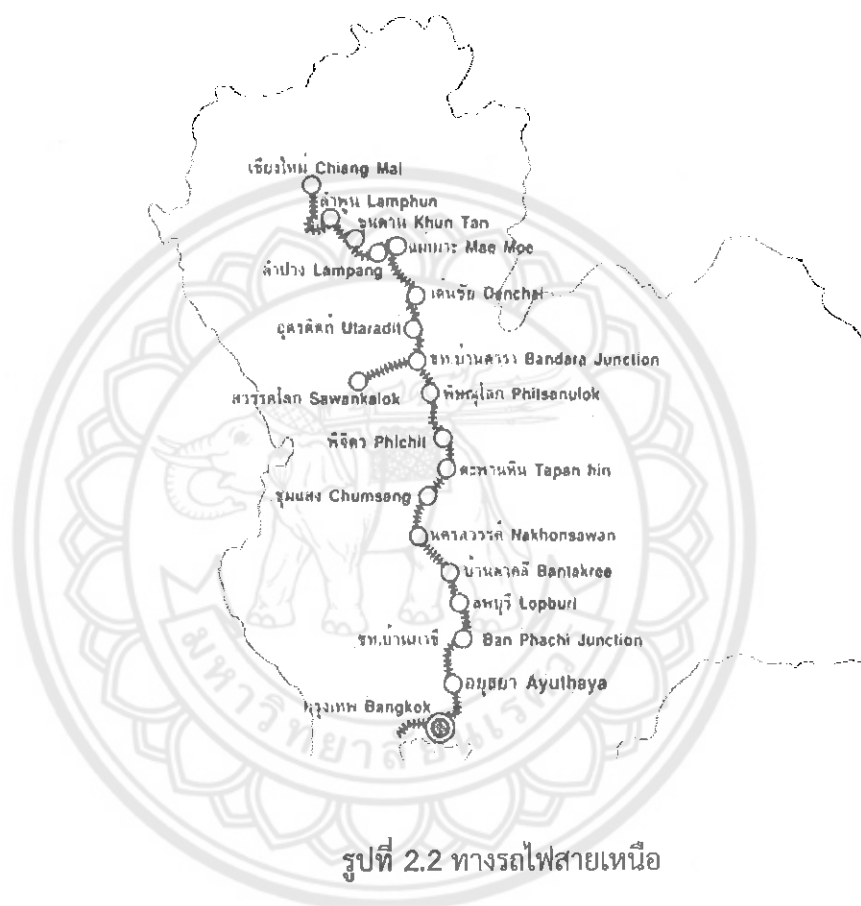
รูปที่ 2.2 ทางรถไฟสายเหนือ

เริ่มแยกจากสถานีชุมทางบ้านภาชี แล้วขึ้นไปทางทิศเหนือผ่านสถานีท่าเรือ ลพบุรี บ้านหมี่ บ้านตาคลี นครสวรรค์ ชุมแสง บางมูลนาก ตะพานหิน พิจิตร พิษณุโลก ชุมทางบ้านดารา อุดรดิตถ์ เด่นชัย แม่เมาะ นครลำปาง ขุนตาน ลำพูน แล้วสุดปลายทางที่สถานีเชียงใหม่ รวมระยะทางตลอดสาย 751 กิโลเมตร ตลอดอุโมงค์ทั้งสิ้น 4 อุโมงค์คือ อุโมงค์ปางตุมขอบ อุโมงค์เขาพลึง อุโมงค์ห้วยแม่ลาน และอุโมงค์ขุนตาน ซึ่งเป็นอุโมงค์รถไฟยาวที่สุดในประเทศไทยและในระหว่างเส้นทางที่สถานีชุมทางบ้านดาราจะมีทางแยกไปสุดสายที่สถานีสวรรคโลก จังหวัดสุโขทัยอีกด้วย

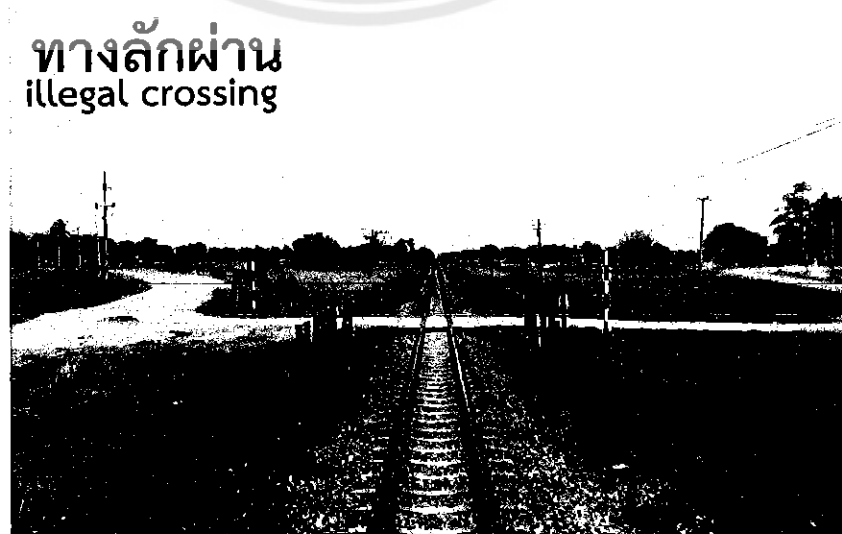
ปัจจุบันนี้พบว่ามีจำนวนมากและยากต่อการควบคุมให้อยู่ในมาตรฐานความปลอดภัยเมื่อพิจารณาค่าเฉลี่ยของการเกิดอุบัติเหตุบริเวณจุดตัดทางรถไฟ พบว่า อุบัติเหตุที่เกิดขึ้น ประมาณร้อยละ 87 เป็นอุบัติเหตุที่เกิดขึ้นบริเวณจุดตัดทางรถไฟที่ไม่มีเครื่องกั้น ได้แก่ จุดตัดทางรถไฟประเภททางลักผ่าน และจุดตัดทางรถไฟที่ควบคุมด้วยเครื่องหมายจราจรเพียงอย่างเดียว

รูปที่ 2.8 ทางลักผ่านจุดตัดทางรถไฟ

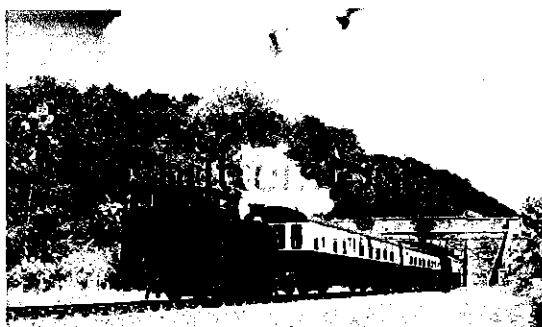
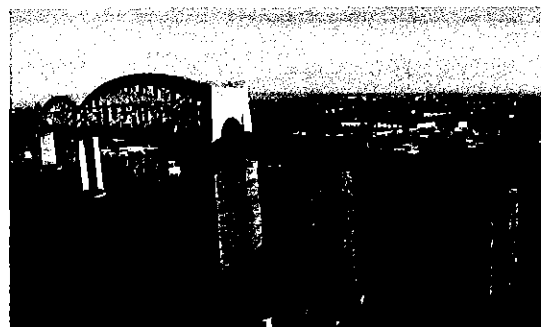
#### 4.1.6 จุดตัดทางรถไฟแบบต่างระดับ (Overpass/Underpass)

รูปที่ 4.6 จุดตัดทางรถไฟแบบต่างระดับ

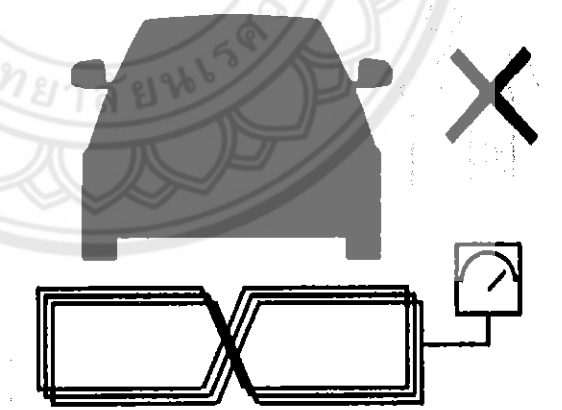
2 Loop coil based system เป็นระบบตรวจสอบโลหะอาทิเช่น รถยนต์หรือ รถจักรยานยนต์บริเวณจุดตัดทางรถไฟ ไม่สามารถตรวจจับสิ่งมีชีวิตได้

ข้อดี:ทำงานได้ดีแม้มีหิมะ  
ข้อเสีย:ราคาสูง

รูปที่ 4.8 การทำงานของ Loop coil based system

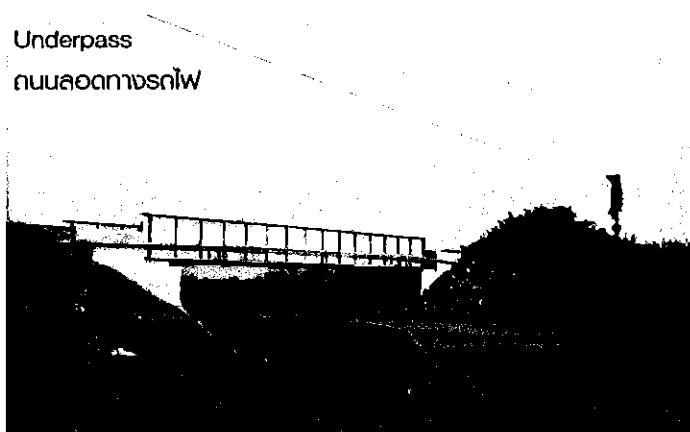
Underpass  
ถนนลอดทางรถไฟ

รูปที่ 4.19 ทางผ่านแบบ Underpass

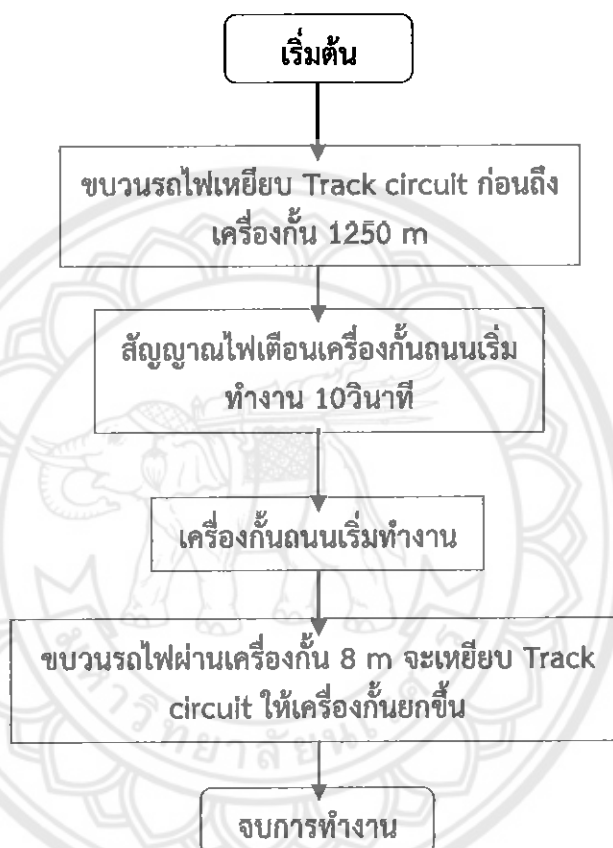
มีหลักการอย่างง่าย ๆ คือ เมื่อรถไฟใกล้จะถึงทางผ่านเสมอระดับ ซึ่งใช้หลักทำงานจากการนับล้อ โดยใช้ไฟฟ้าที่ไหลอยู่ในราง เป็นตัวทำให้เครื่องกั้นส่งเสียงดังขึ้น พร้อมกับค่อย ๆ ลดคานกั้นลง เมื่อคานกั้นลงเต็มที่แล้ว เครื่องกั้นบางแห่งจะหยุดส่งเสียง แต่บางแห่งไม่หยุด พนักงานขับรถหรือช่างเครื่องบนขบวนรถ มีหน้าที่เปิดหวีด เมื่อขบวนรถผ่านพ้นทางรถไฟดีแล้ว เครื่องกั้นจึงจะหยุดสัญญาณเตือนและคานกั้นจะยกขึ้น

รูปที่ 4.20 การทำงานของจุดตัดแบบเครื่องกั้นอัตโนมัติ

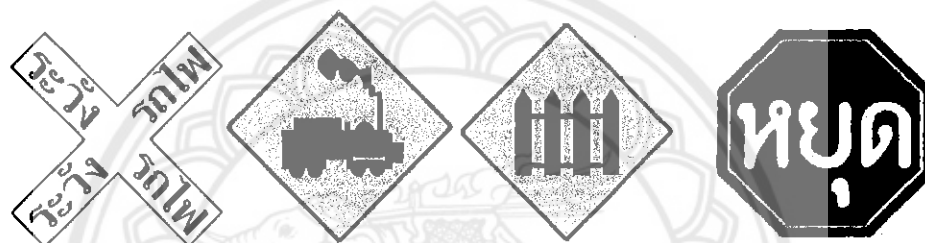
จุดตัดทางรถไฟแบบควบคุมด้วยเครื่องหมายจราจร คือ ทางตัดผ่านทางรถไฟที่มีการควบคุมด้วยป้ายจราจรและเครื่องหมายจราจรบนพื้นทาง เช่น ป้ายหยุด ป้ายเตือนรถไฟล่วงหน้า ป้ายจำกัดความเร็ว เครื่องหมายจราจรบนพื้นทาง จุดตัดทางรถไฟประเภทนี้ ส่วนใหญ่จะเหมาะกับการตัดผ่านบนทางหลวงหรือถนนนอกเมืองที่ห่างจากชุมชน ซึ่งจำนวนยานพาหนะสัญจรไปมามีไม่มากนัก และส่วนมากเป็นยานพาหนะของผู้อาศัยอยู่ในท้องถิ่นนั้นๆ ทางผ่านเสมอระดับมักจะมีเครื่องหมายจราจรสำหรับเตือนผู้ใช้รถใช้ถนนให้ระมัดระวังถึงรถไฟที่อาจผ่านทางผ่านนั้นได้ เครื่องหมายที่ใช้เตือนเพื่อความปลอดภัยด้านถนนจะใช้ป้ายเตือน ทรงสี่เหลี่ยมขนมเปียกปูนสีอำพัน มีรถจักรไอน้ำหรือรั้วกันบนป้ายนั้น นอกจากนี้ ยังมีสัญญาณเตือนเป็นรูปกากบาทเขียนข้อความ “ระวังรถไฟ” เพิ่มอีกด้วย

รูปที่ 4.24 ป้ายเตือนที่ติดตั้งบริเวณจุดตัดทางรถไฟ

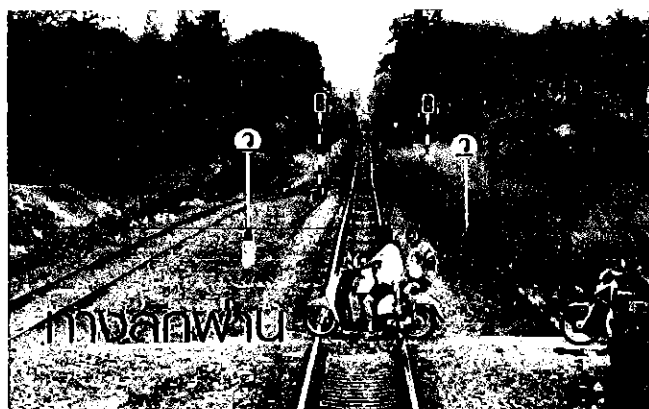
ทางลักผ่าน คือ ทางตัดผ่านทางรถไฟ ที่เป็นทางเข้า-ออกประจำของเอกชนหรือผู้อยู่อาศัยบริเวณนั้นๆ ผู้ทำทางตัดผ่านอาจจะเป็นประชาชนหรือองค์กรปกครองส่วนท้องถิ่น เช่น เทศบาล องค์การบริหารส่วนตำบล แต่ไม่ได้มีการขออนุญาตทำทางตัดผ่านจากการรถไฟแห่งประเทศไทย หรือไม่ได้รับอนุญาตจากการรถไฟแห่งประเทศไทย จึงเป็นทางตัดผ่านที่ไม่มีการควบคุมด้านความปลอดภัย ซึ่งในปัจจุบันนี้พบว่ามีจำนวนมากและยากต่อการควบคุมให้อยู่ในมาตรฐานความปลอดภัย

รูปที่ 4.25 ทางลักผ่าน

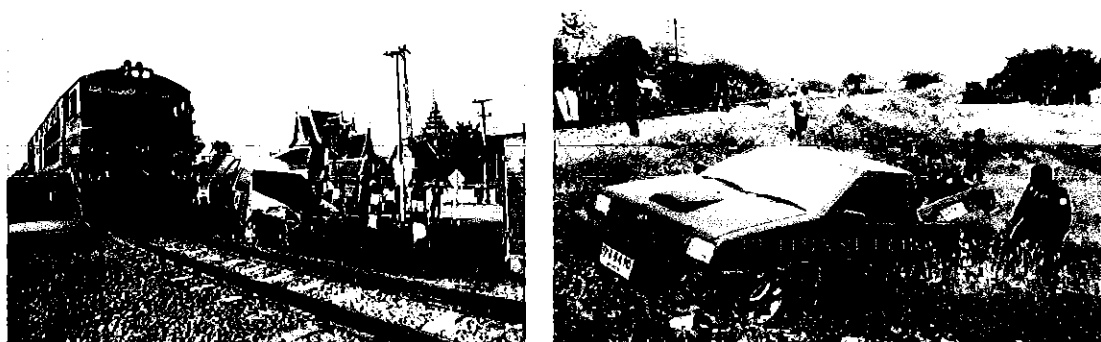
2. ขบวน 106 เดี่ยวชนรถยนต์ทะเบียน กบ.350 พิษณุโลก ที่ทางลักผ่าน กม.383+769.50 ระหว่างสถานีบึงพระ – สถานีพิษณุโลก เมื่อวันที่ 5 กรกฎาคม 2557 ดังรูปที่ 4.27

รูปที่ 4.27 อุบัติเหตุจากจุดลักผ่าน

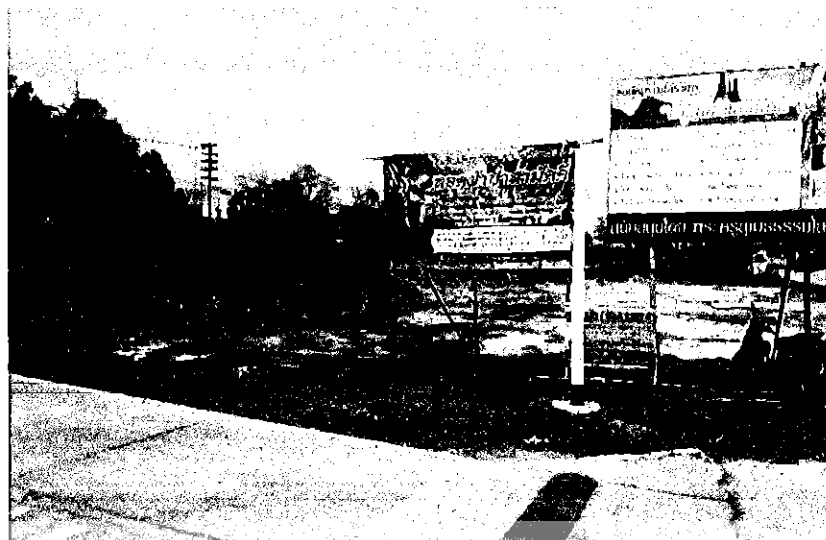
รูปที่ 4.29 ลักษณะทางกายภาพของจุดตัดที่มีการบดบังทัศนวิสัยการมองเห็น

จากลักษณะทางกายภาพของทางตัดผ่านทางรถไฟในเส้นทางที่ศึกษา พบว่าบริเวณจุดตัดทางรถไฟมีความชำรุดเสียหายทั้งในส่วนของผิวทางจราจร สัญญาณไฟและป้ายเตือน ความลาดชันของจุดตัดผ่าน การบดบังทัศนวิสัยการมองเห็นของผู้ขับขี่ยานพาหนะ (ดังแสดงในรูปที่ 4-5 เป็นต้น)

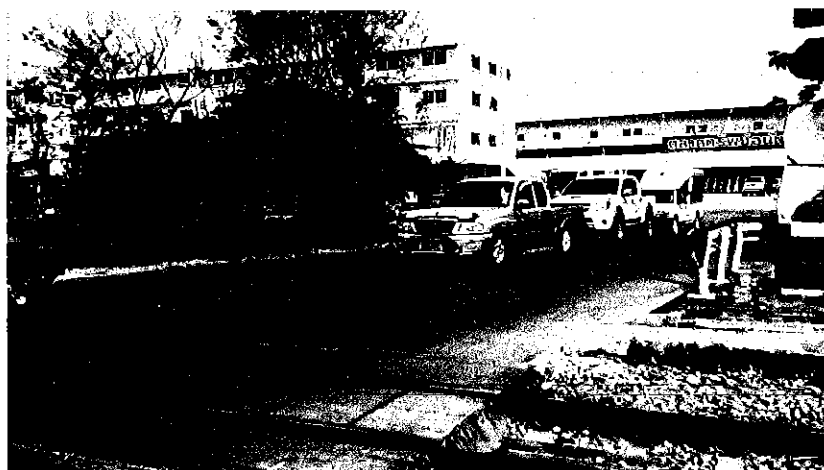
การกำหนดพื้นที่ห้ามหยุดรถบริเวณจุดตัดจากทางรถไฟไม่มีมาตรฐาน และการติดตั้งที่แตกต่างกัน บางจุดไม่มีการกำหนดหรือกำหนดไว้มั่วชัดเจน ซึ่งจะมีผลต่อความสามารถในการมองเห็นระยะทางและการตัดสินใจที่จะไม่ทำให้เกิดอันตราย เกณฑ์ได้กำหนดไว้ว่าจะต้องมีพื้นที่ห้ามหยุดรถบริเวณจุดตัดทางรถไฟจากทางรถไฟไม่น้อยกว่า 5.00 m. จากรูปที่ 4.30 จะเห็นได้ว่าพื้นที่ห้ามหยุดรถบริเวณจุดตัดทางรถไฟไม่มีเส้นแสดงให้ผู้ขับขี่ยานพาหนะหยุดรถ

รูปที่ 4.30 จุดตัดทางรถไฟจุดที่ 6 ถนนมาลาเปียง
