การตรวจสอบอาคารเพื่อความปลอดภัย กรณีศึกษา อาคารภาควิชาวิศวกรรม
อุตสาหการ-เครื่องกล และอาคารเรียนรวมคณะวิศวกรรมศาสตร์

BUILDING INSPECTION FOR SAFETY
A CASE STUDY OF INDUSTRIAL ENGINEERING AND BUILDING
FACULTY OF ENGINEERING

ปริญญานิพนธ์นี้เป็นส่วนหนึ่งของการศึกษาหลักสูตรปริญญาวิศวกรรมศาสตรบัณฑิต

คณะวิศวกรรมศาสตร์ มหาวิทยาลัยนเรศวร

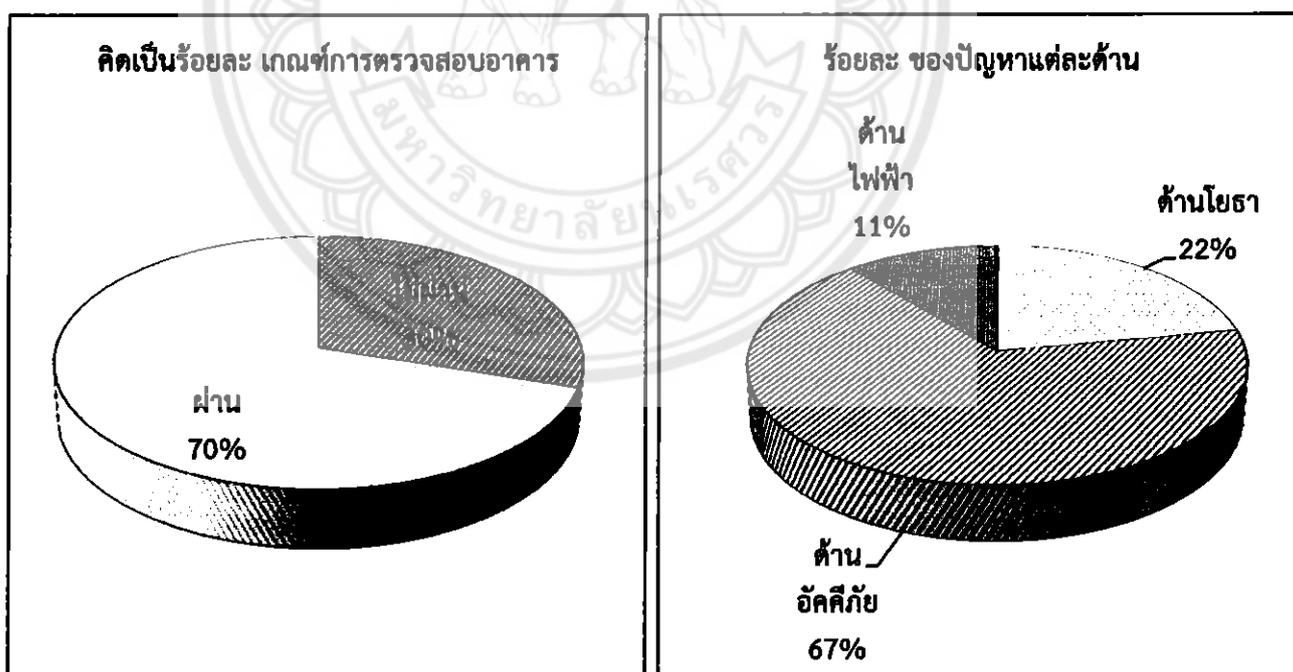
รูปที่ 4.1 กราฟแสดงผลการตรวจสอบ การสำรวจอาคารเพื่อความปลอดภัยวิศวกรรมอุตสาหกรรม-เครื่องกล และอาคารเรียนรวมคณะวิศวกรรมศาสตร์

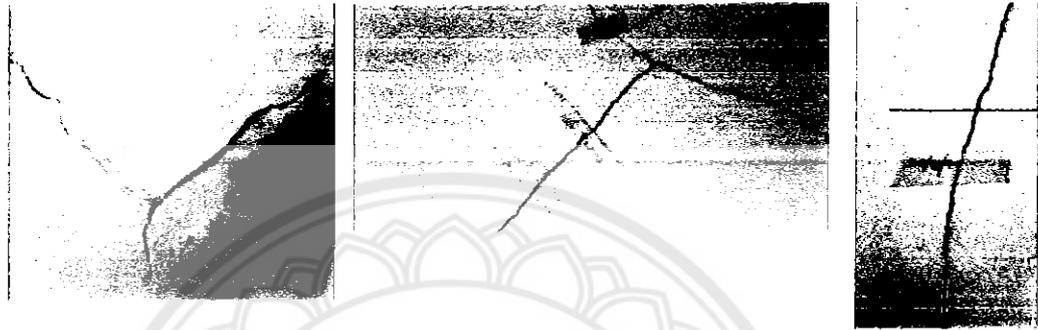
ตาราง ก.6 ตารางแสดงรายละเอียดของปัญหาด้านผนังตึกเกิดรอยร้าว

ปัญหาด้านโยธา	
ปัญหา : ผนังตึกเกิดรอยร้าว	สถานที่พบปัญหา : ทางหนีไฟของตึก IE ชั้น 2,3,4,5,6,7 ทางหนีไฟของตึก EN ชั้น 6

<p>รูปที่ ก.6 ภาพแสดงผนังตึกเกิดรอยร้าว</p> <p>ที่มา : บริเวณทางหนีไฟตึกวิศวกรรม-เครื่องกล</p> <p>สาเหตุของปัญหา : เกิดจากองค์อาคารที่รับแรงบิดหรือรับแรงอัดสูงเกินไป หรือรอยแตกขยายที่ผนัง มักเกิดจากวัสดุเสื่อมสภาพ เกิดจากปูนฉาบเสียน้ำหรือน้ำระเหยจากปูน</p>	
<p>แนวทางแก้ไข :</p> <p>ต้องสังเกตดูว่าผนังมีรอยร้าวขยายหรือไม่ โดยการใช้ปากกาขีดเส้นรอยร้าวไว้ แล้วจดบันทึกขนาด อีก 1 เดือนก็ทำการวัดขนาดอีกครั้งเพื่อดูว่าขนาดของรอยร้าวกว้างขึ้นหรือไม่ ถ้าหายรอยร้าวไม่กว้างขึ้นสามารถซ่อมแซมได้</p> <p>*แต่ถ้าหากว่าขนาดของรอยร้าว มีความกว้างขยายเพิ่มมากขึ้นมาก เราจะต้องทำการรื้อโครงสร้าง แล้วทำการซ่อมแซมใหม่</p> <p>วิธีการซ่อมแซม : สกัดผิวที่ร้าวให้ลึกถึงผิวอิฐทำความสะอาดรอยสกัดแล้วรดน้ำให้ชุ่มฉาบปูนทราย และแต่งผิวให้เรียบทิ้งไว้ให้แห้ง แล้วทาสีเพื่อปิดรอยซ่อม วัสดุที่ปิดรอยร้าวควรมีสมบัติใกล้เคียงกับวัสดุที่ใช้ทำองค์อาคาร แต่ควรมีคุณสมบัติพิเศษคือไม่หดตัวเมื่อแห้งเร็ว และมีการยึดหน่วงกับวัสดุเดิมได้ดี</p>

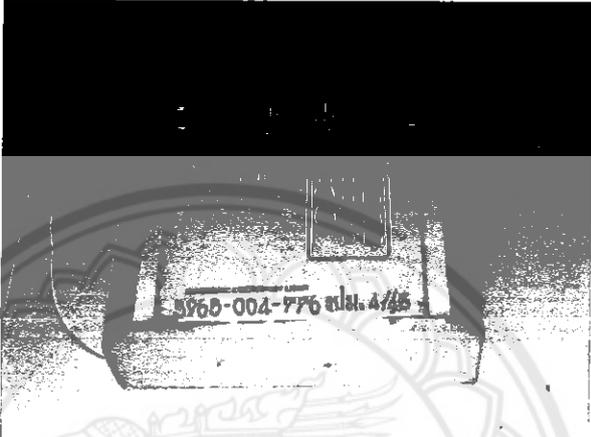
ตาราง ก.10 ตารางแสดงรายละเอียดของปัญหาไฟฉุกเฉินใช้งานไม่ได้

ปัญหาด้านไฟฟ้า	
ปัญหา : ไฟฉุกเฉินใช้งานไม่ได้	สถานที่พบปัญหา : ทุกจุดที่ติดเครื่องสำรองไฟ ตึก IE และ ตึก EN

<p>รูปที่ ก.10 ภาพแสดงตู้สำรองไฟฉุกเฉิน ที่มา : ทางเดินอาคารวิศวกรรมอุตสาหกรรม</p> <p>สาเหตุของปัญหา : เกิดจากแบตเตอรี่ตู้สำรองไฟเสื่อมสภาพ</p>	
<p>แนวทางแก้ไข : 1. ทำการศึกษาแบตเตอรี่</p> <ol style="list-style-type: none"> 1.1 เดิมยี่ห้ออะไร 1.2 ระบบแบตเตอรี่แบบแห้ง 1.3 ระดับกระแสไฟที่ใช้ (12 V 7.5 AH) <p>2. ทำการเปลี่ยนแบตเตอรี่ใหม่ตามที่ศึกษามาโดยการติดต่อช่างผู้เชี่ยวชาญทำการ</p>	
<p>ซ่อมแซม</p> <p>ความคิดเห็นเพิ่มเติมจากผู้เชี่ยวชาญ : ชื่อ.....นามสกุล.....</p>
