เส้นทางการเดินทาง ระบบขนส่งและจราจรในชุมชนมหาวิทยาลัยนเรศวร
 Travel Route Transport and Traffic in The Naresuan University
 Community

ปริญญานิพนธ์นี้เป็นส่วนหนึ่งของการศึกษาหลักสูตรปริญญาวิทยาศาสตรบัณฑิต
 สาขาศึกษาศาสตร์ ภาควิชาศึกษาศาสตร์
 คณะศึกษาศาสตร์ มหาวิทยาลัยนเรศวร
 ปีการศึกษา 2555

บทคัดย่อ

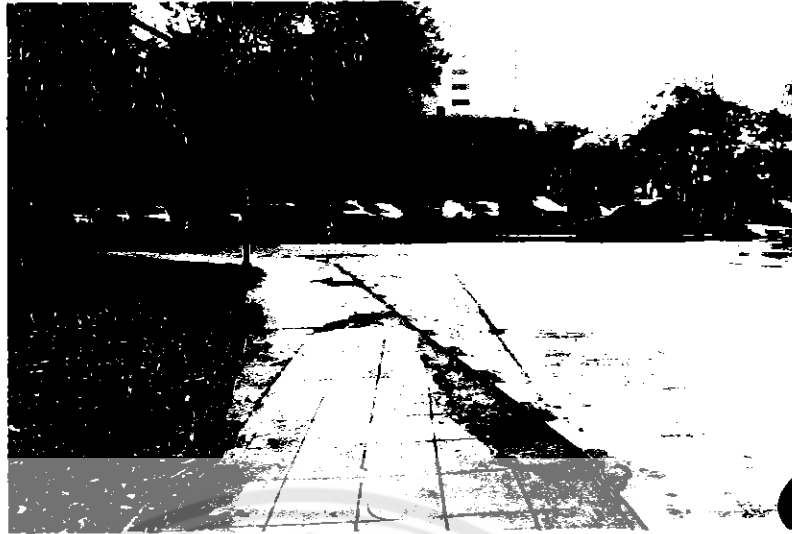
รูปที่ 4.2 เส้นทางเดินเท้าบริเวณหน้าโรงพยาบาลมหาวิทยาลัยนเรศวร

จากรูปที่ 4.2 ทางเดินเท้าบริเวณดังกล่าวเกิดการแตกร้าวและการทรุดตัวของดินโครงสร้างในหลายจุดอาจเกิดจากสาเหตุอันเนื่องมาจากอุณหภูมิบริเวณดังกล่าวค่อนข้างร้อน จากการยืดขยายตัวของคอนกรีตเนื่องจากความแตกต่างของอุณหภูมิในระหว่างกลางวันและกลางคืน และอื่นๆ

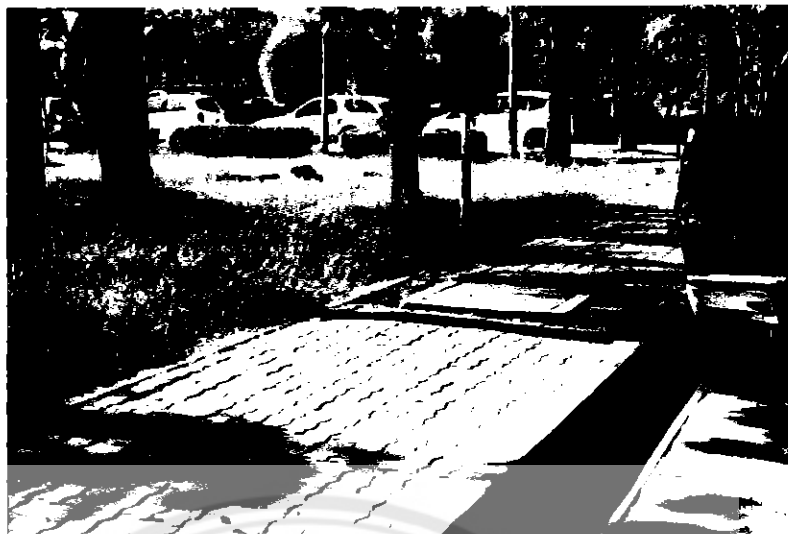
รูปที่ 4.4 ศูนย์บริการเทคโนโลยีสารสนเทศและการสื่อสาร

จากรูปที่ 4.4 ทางเดินเท้าบริเวณดังกล่าวชำรุดเนื่องจากอิฐตัวหนอนหลุดหายไปอาจเกิดจากสาเหตุการวางอิฐที่ไม่แน่น จึงทำให้หลุดหายไป

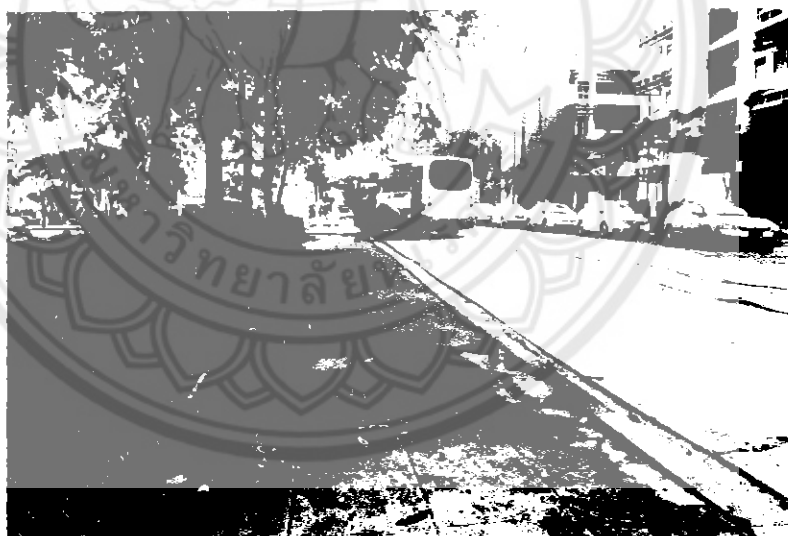
รูปที่ 4.5 เส้นทางเดินเท้าบริเวณหน้าอาคารเอกาทรศร

จากรูปที่ 4.5 ทางเดินเท้าบริเวณดังกล่าวฝาท่อระบายน้ำอยู่สูงกว่าพื้นทางเท้า อาจเกิดจากการทรุดตัวของทางเท้า

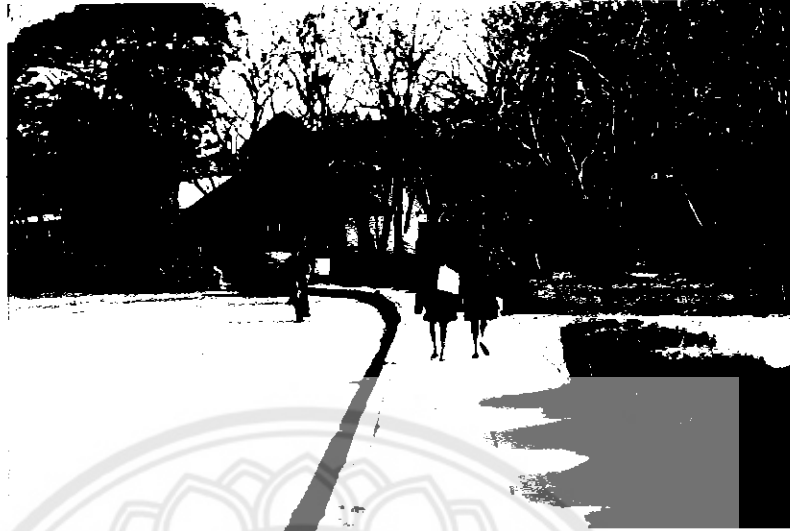
รูปที่ 4.6 เส้นทางเดินเท้าหน้าคณะวิศวกรรมศาสตร์

จากรูปที่ 4.6 ทางเดินบริเวณดังกล่าวไม่มีที่ร่มเงาบังแดดหรือ Cover Way อาจมาจากสาเหตุบริเวณดังกล่าวไม่ค่อยเป็นที่นิยมในการสัญจรหรือถ้ามีการจัดทำร่มเงาบังแดดอาจจะบดบังทัศนวิสัยในการมองเห็น

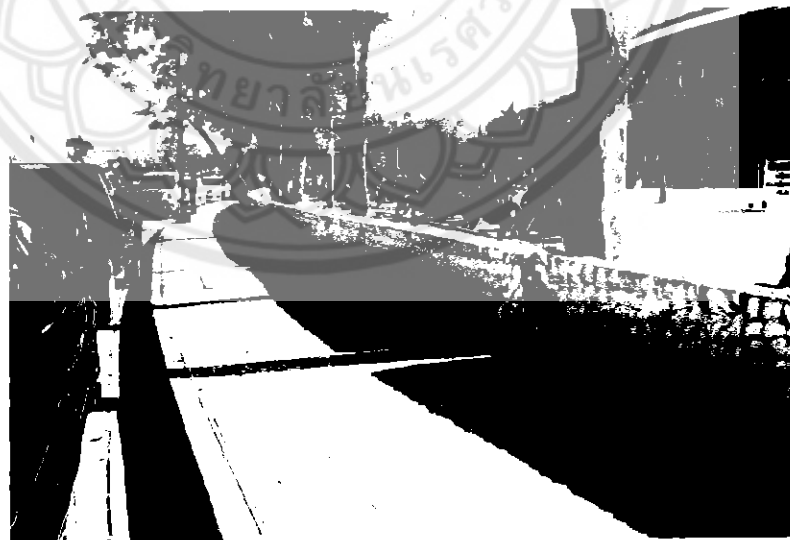
รูปที่ 4.7 เส้นทางเดินเท้าบริเวณหน้าโรงพยาบาลมหาวิทยาลัยนเรศวร

จากรูปที่ 4.7 ทางเดินบริเวณดังกล่าวมีสิ่งสกปรกอยู่เป็นจำนวนมาก เนื่องจากสาเหตุมูลของนักพิราบ เพราะพื้นที่บริเวณนั้นมีต้นไม้ค่อนข้างเยอะและมีนักพิราบไปทำรังเป็นจำนวนมาก

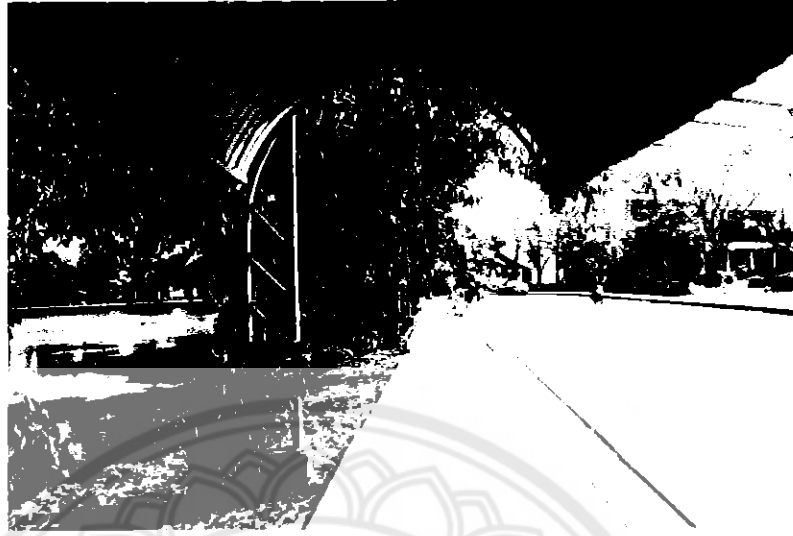
รูปที่ 4.8 เส้นทางเดินเท้าหน้าคณะวิศวกรรมศาสตร์

จากรูปที่ 4.8 เส้นทางบริเวณดังกล่าวทักษะวิสัยในการมองเห็นไม่ดีพอ มีสาเหตุเนื่องจากการบดบังของต้นไม้ที่ยื่นออกมาขวางการเดินทาง

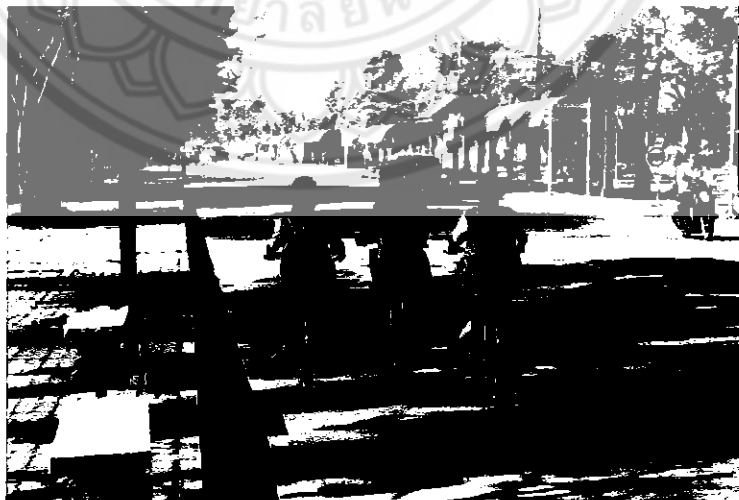
รูปที่ 4.13 ช่องทางเดินรถจักรยานอยู่บนทางเดินรถจักรยานยนต์

จากรูปที่ 4.13 เส้นทางบริเวณดังกล่าวช่องทางเดินรถจักรยานอยู่บนทางเดินรถจักรยานยนต์ มีสาเหตุเกิดมีพื้นที่ในการจัดการช่องจราจรที่จำกัด

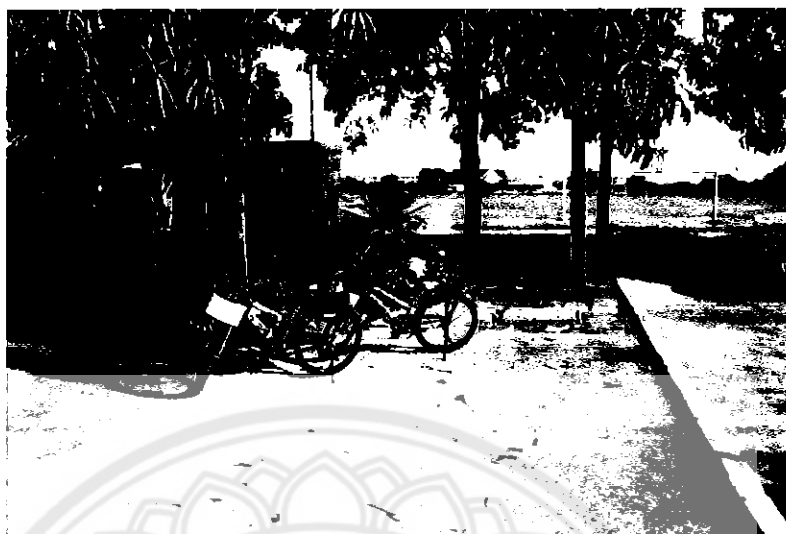
รูปที่ 4.14 ที่จอดรถสำหรับรถจักรยานไม่เพียงพอ บริเวณคณะวิทยาศาสตร์

จากรูปที่ 4.14 บริเวณดังกล่าวที่จอดรถสำหรับรถจักรยานไม่มีที่ล็อค อาจเกิดจากเพราะในแต่ละคณะยังไม่มีการจัดหาพื้นที่ที่เหมาะสมและมีปริมาณการใช้รถจักรยานที่ค่อนข้างน้อยจึงไม่มีจุดจอดที่ชัดเจน

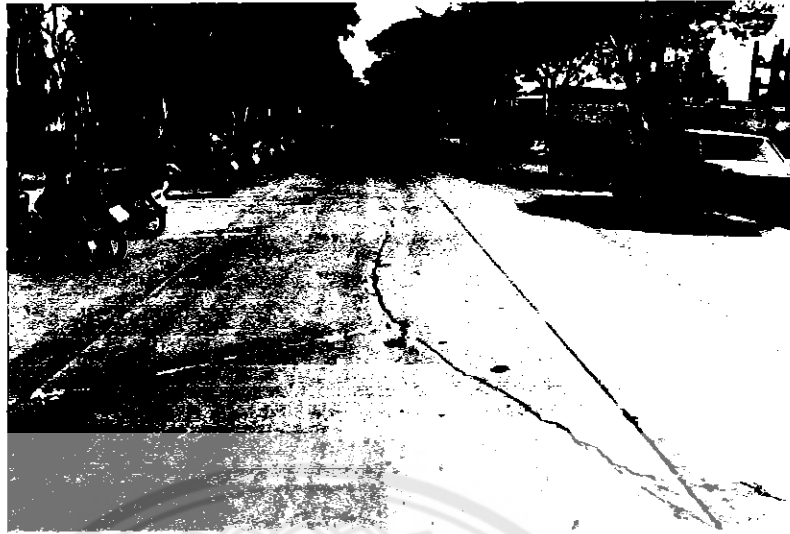
รูปที่ 4.16 เส้นทางบริเวณเส้นทางหน้าคณะวิทยาศาสตร์ถึงคณะเภสัชศาสตร์

จากรูปที่ 4.16 เส้นทางบริเวณดังกล่าวเกิดการแตกร้าว อาจมีสาเหตุมาจากบริเวณดังกล่าวมีการก่อสร้างจึงมีรถที่มีน้ำหนักเกินกว่ามาตรฐานวิ่งผ่านจึงทำให้คอนกรีตไม่สามารถรับน้ำหนักได้

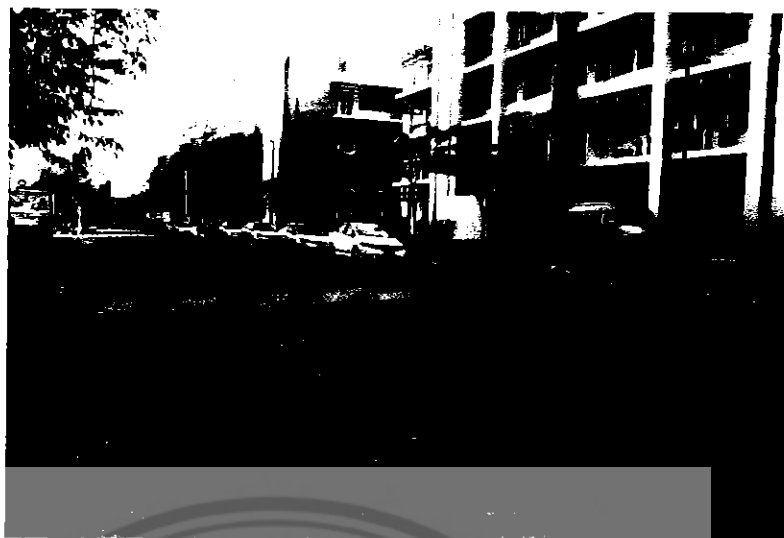
รูปที่ 4.18 เส้นทางบริเวณอาคารเอกาทศรถ

จากรูปที่ 4.18 เส้นทางบริเวณดังกล่าวเกิดการแตกร้าว อาจมีสาเหตุมาจากอุณหภูมิบริเวณดังกล่าวค่อนข้างร้อน จากการยืดขยายตัวของคอนกรีตเนื่องจากความแตกต่างของอุณหภูมิในระหว่างกลางวันและกลางคืน อื่นๆ

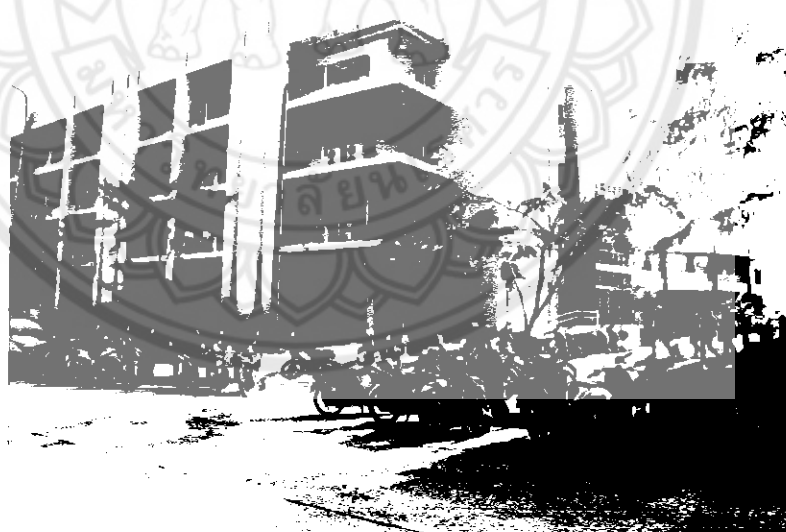
รูปที่ 4.19 บริเวณอาคารเอกาทศรถ

จากรูปที่ 4.19 ที่จอดรถจักรยานยนต์ไม่เพียงพอ อาจเกิดมาจากสาเหตุ พื้นที่บริเวณจุดจอดมีพื้นที่ที่ค่อนข้างจำกัด จึงไม่เพียงพอต่อความต้องการ และในจุดจอดอื่นอยู่ค่อนข้างไกลจากตึกจึงไม่ค่อยเป็นที่นิยมในการนำรถไปจอด

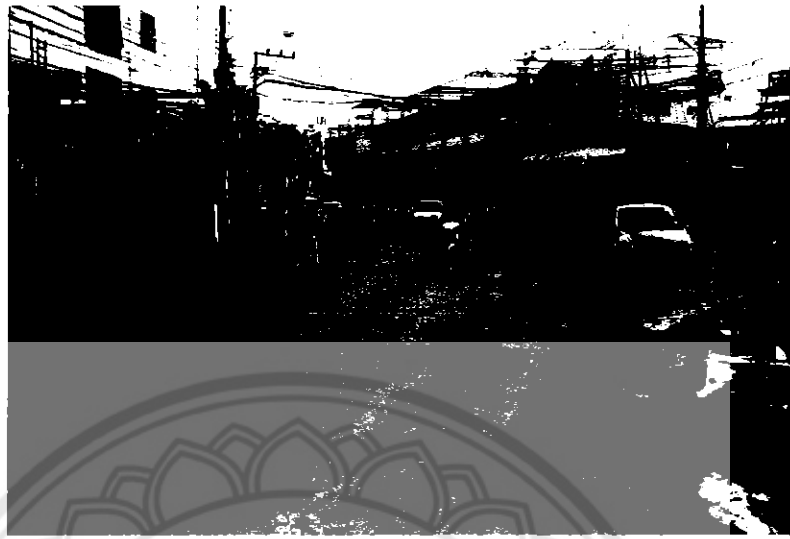
รูปที่ 4.21 เส้นทางแยกไปหอพักฮอลล์แลนด์แมนชั่น

จากรูปที่ 4.21 เส้นทางบริเวณดังกล่าวผิวทางชำรุด อาจมีสาเหตุมาจากช่วงเวลาฝนตกอาจมีน้ำขังและทำให้ผิวทางหลุดร่อนจนเสียหาย

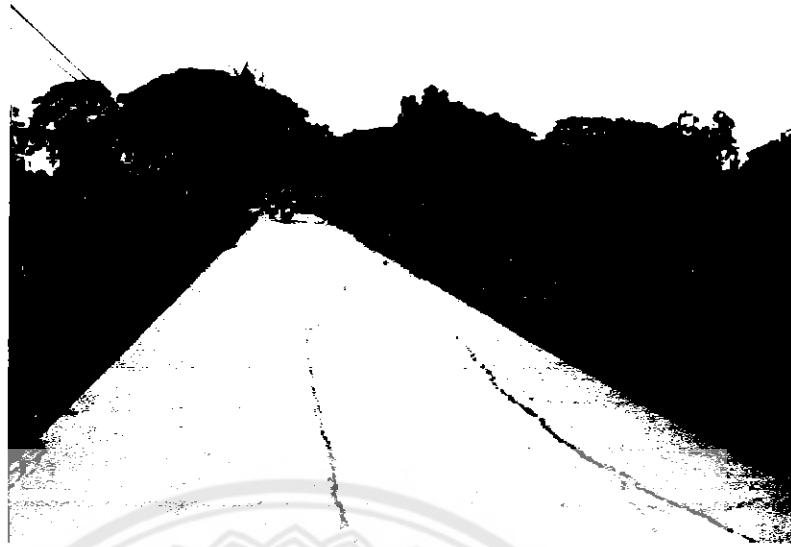
รูปที่ 4.23 เส้นทางบริเวณฝั่งถนนคลองหนองเหล็ก

จากรูปที่ 4.23 จากเส้นทางบริเวณดังกล่าว เกิดการชำรุด มีสาเหตุอันเนื่องมาจากพื้นที่บริเวณนั้นมีเป็นพื้นที่ทางการเกษตรจำนวนมาก จึงทำให้มีรถบรรทุกที่ขนส่งผลทางการเกษตรที่มีน้ำหนักค่อนข้างมากมาวิ่งและส่งผลให้ผิวถนนเกิดความเสียหาย

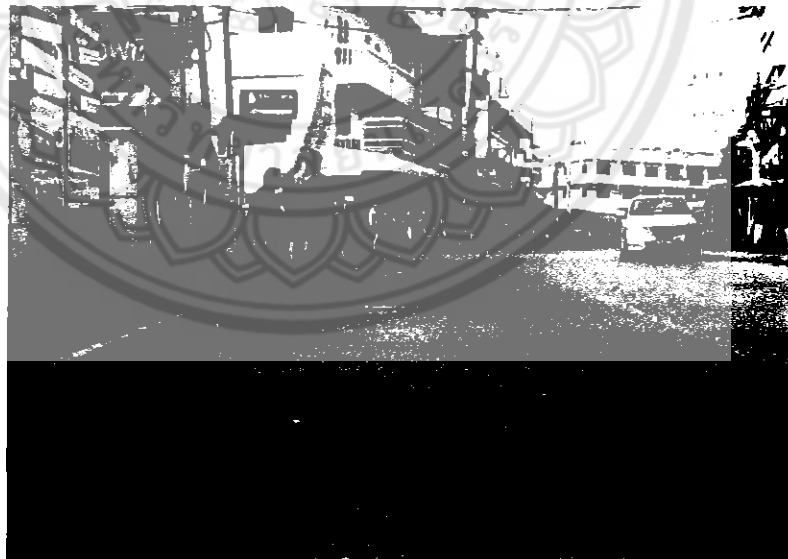
รูปที่ 4.24 เส้นทางบริเวณ Nu Plaza

จากรูปที่ 4.24 ฝาท่อระบายน้ำบริเวณดังกล่าวเกิดการชำรุด อาจมีสาเหตุอันเนื่องมาจากการวางท่อระบายน้ำที่ผิดพลาด โดยวางต่ำกว่าระดับจากพื้นถนนมากเกินไป

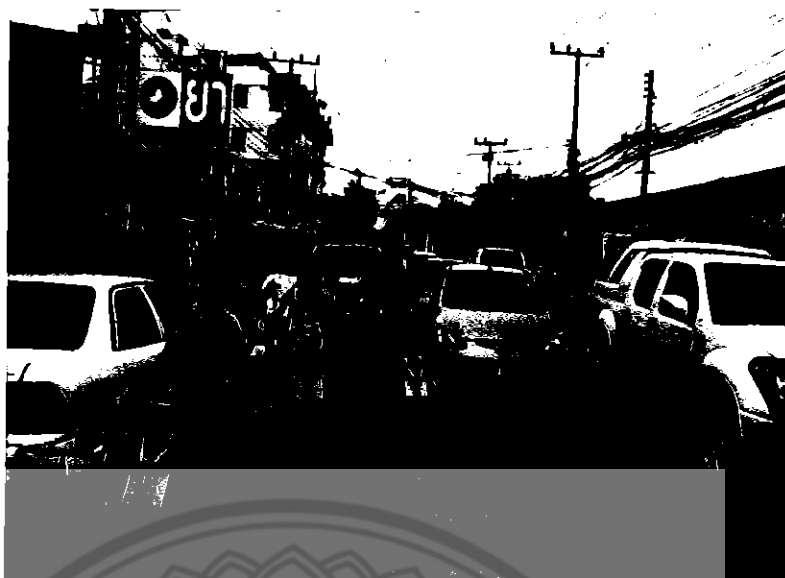
รูปที่ 4.27 เส้นทางบริเวณประตู 4 ทั้งเส้น

จากรูปที่ 4.27 การจอดรถสองข้างทาง ทำให้ช่องจราจรคับแคบเป็นเหตุให้การจราจรติดขัด อาจมีสาเหตุมาจาก บริเวณดังกล่าวมีร้านค้าจำนวนมากและไม่มีไหล่ทางให้รถจอดจึงทำให้ผู้ขับขี่รถ จอดรถบนสองข้างทาง

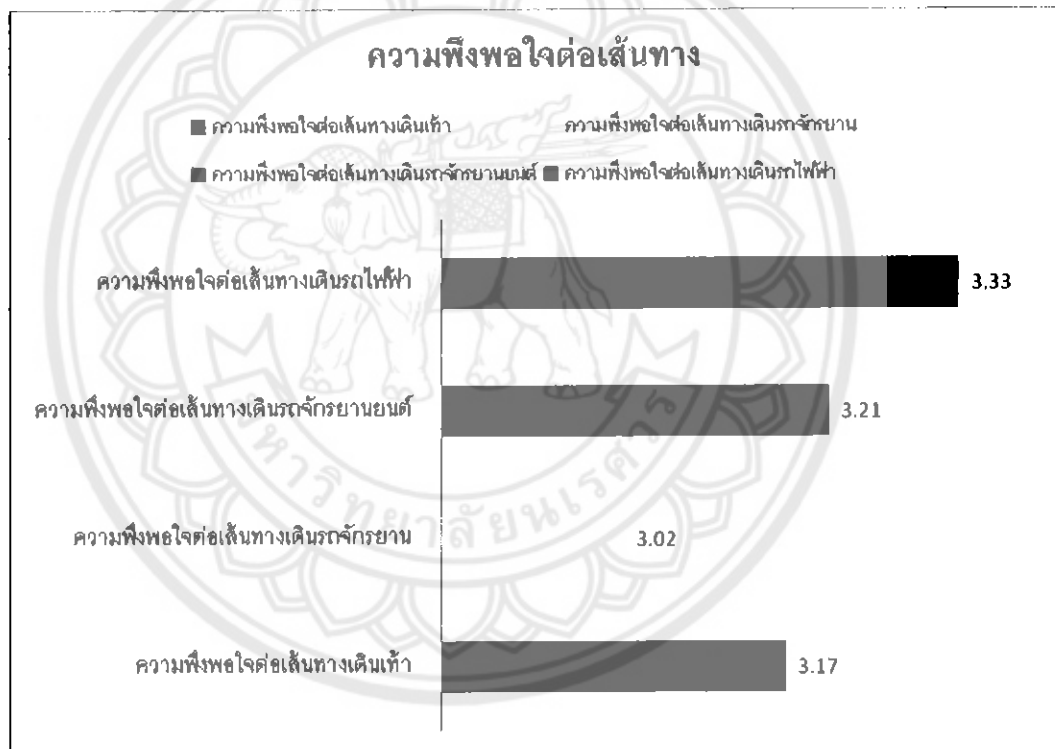
รูปที่ 4.31 แผนภูมิแบบสำรวจความพึงพอใจต่อเส้นทาง

จากรูปที่ 4.31 พบว่า ค่าเฉลี่ยความพึงพอใจต่อเส้นทางเดินรถจักรยานยนต์สูงที่สุด คือ ความปลอดภัยในการใช้เส้นทางมีค่าเฉลี่ย เท่ากับ 3.47 รองลงมา คือ ความเหมาะสมของเส้นทาง มีค่าเฉลี่ย เท่ากับ 3.32 และมีค่าเฉลี่ยรวม เท่ากับ 3.33
