การสำรวจและแก้ไขจุดเสี่ยงอันตรายบนโครงข่ายถนนภายในจังหวัดเชียงใหม่
ภาคใต้

BLACK SPOT STUDY

(CASE STUDY : GRISSIRI AND SAKADNAMMUN INTERSECTION)

ปริญญานิพนธ์นี้เป็นส่วนหนึ่งของการศึกษาหลักสูตรปริญญาวิศวกรรมศาสตรบัณฑิต
สาขาวิชาศวกรรมโยธา ภาควิชาศวกรรมโยธา
คณะวิศวกรรมศาสตร์ มหาวิทยาลัยมหิดล
ปีการศึกษา 2554

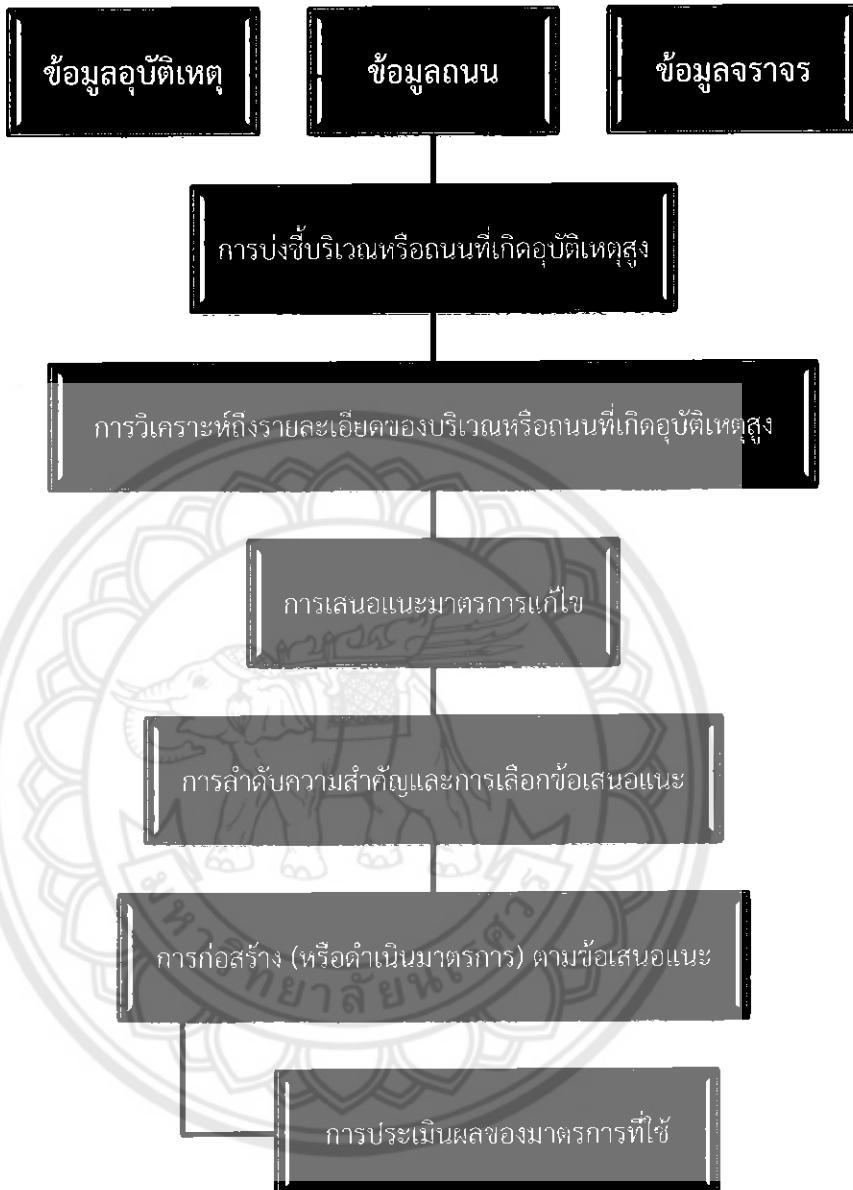
รูปที่ 2.2 กระบวนการลดอุบัติเหตุ ณ บริเวณที่เกิดอุบัติเหตุสูงในโครงข่ายถนน

กระบวนการลดอุบัติเหตุ ณ บริเวณที่เกิดอุบัติเหตุสูงในโครงข่ายถนน

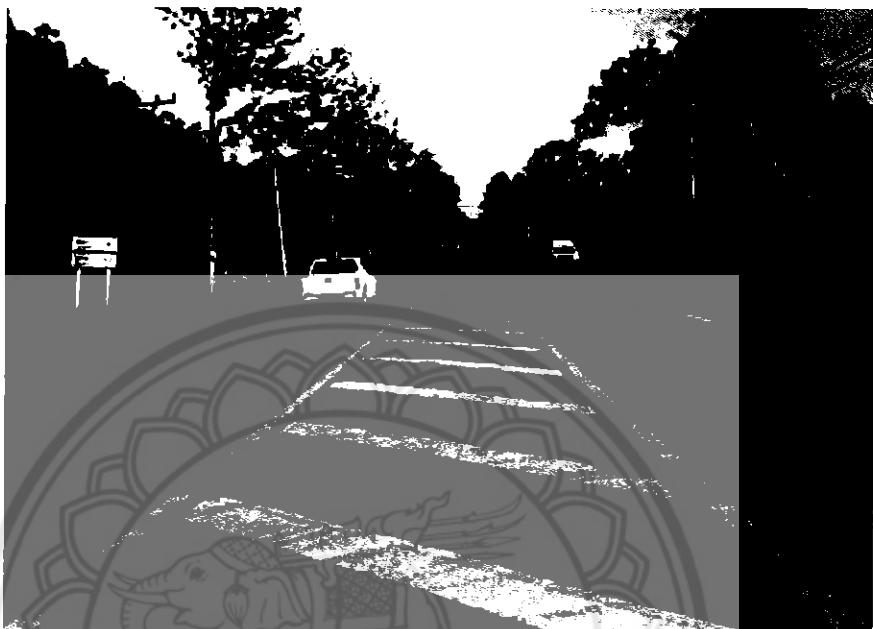
รูปที่ 2.3 เก้าอี้กลางถนนแบบเก้าสี (Flush and Painted Median)

เก้าอี้กลางแบบเก้าสีมักใช้ในถนนที่ไม่ใช่เป็นถนนสายหลักหรือเป็นโครงข่ายที่สำคัญและปริมาณการจราจรที่ไม่สูงมากนักหรือใช้กับถนนในเมืองที่ "มีข้อจำกัดเรื่องเขตทาง ในต่างประเทศมีข้อแนะนำ Guidelines for flush median มีหลักการว่าเก้าสีสำหรับถนนในเมืองหรือปริมณฑลจะมีความเหมาะสมเมื่อ

- ปริมาณจราจรสันดาลต่อการจราจรทางตรง
- ปริมาณการจราจรมากทำให้คุณภาพถนนข้ามยาก
- ช่องจราจรกว้างมาก
- เขตทางมีจำกัด

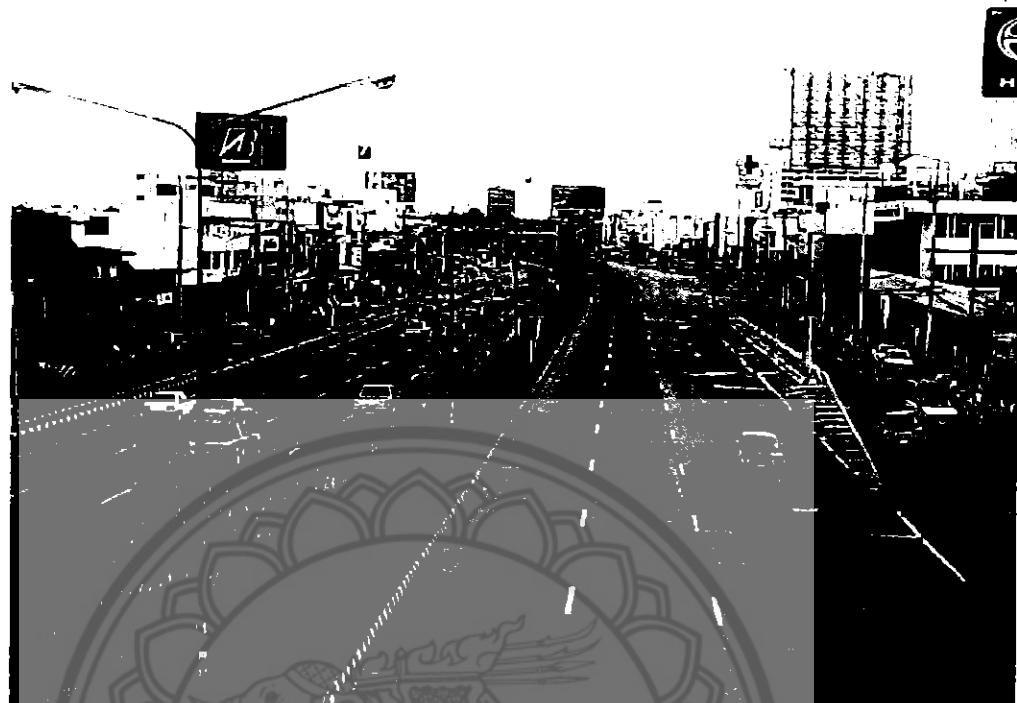
รูปที่ 2.4 เกาะกลางถนนแบบเกาะสี (Flush and Painted Median)

เกาะกลางแบบยกหมายความว่า กับดันในเมืองหรือชุมชน หรือชานเมืองหรือถนนที่รถใช้ความเร็วไม่สูง เนื่องจากไม่ก่อภัย ไม่มีการข้ามถนนมากและผิวน้ำจะรากว้าง หากต้องใช้กับช่วงที่รถใช้ความเร็วสูง ต้องติดตั้งราวกันอันตรายร่วมด้วย มีความต้องการเพิ่มช่องจราจรสำหรับรถเลี้ยวหรือกลับรถให้ปลอดภัยใช้เป็นตัวแบ่งกรณ์มีหลายช่องจราจรหรือแยกถนนสายหลัก (Main Road) กับทางบริการ (Service Road or Frontage Road) พื้นที่เกาะกลางใช้สำหรับปลูกหญ้า หรือปูแผ่นคอนกรีต สำเร็จรูป ปลูกต้นไม้ โดยต้นไม้จะต้องเป็นไม้พุ่มเตี้ย ห้ามใช้ต้นไม้ใหญ่ หากเกาะกลางแคบ หรืออยู่ในโถงรัศมีสั้น อาจติดตั้งราวกันอันตรายเพิ่ม และในการนีต้องการป้องกันแสงไฟหน้ารถสวนเข้าตา ผู้ขับขี่ในทิศทางตรงกันข้ามอาจติดตั้งแผ่นป้องกันแสงหรือปลอกไม้พุ่มสูง 1.20 เมตรเพื่อเป็น Antiglare

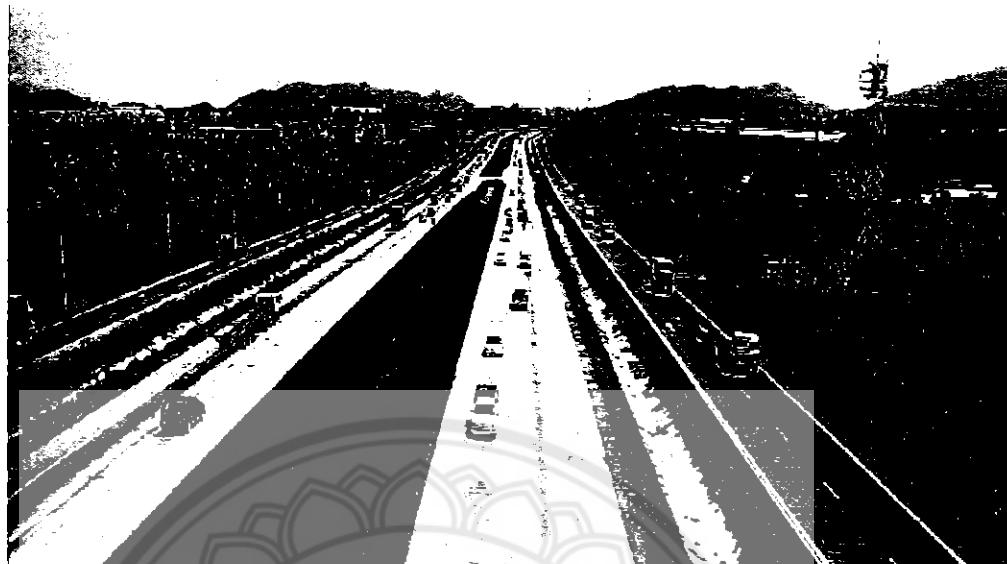
รูปที่ 2.5 เกาะกลางแบบกดเป็นร่อง (Depressed Median)

เกาะกลางแบบกดเป็นร่องมักนิยมใช้กับทางหลวงนอกเมืองที่รถใช้ความเร็วสูง เนื่องจากความกว้างของร่องและความลาดเอียงของร่องถูกออกแบบมาเพื่ออำนวยความสะดวกให้กับรถที่ใช้ความเร็วสูงในกรณีที่รถเสียหลักเข้าสู่พื้นที่เกาะกลางและเพื่อมิให้ชนกับรถที่แล่นสวนทางมาอีกด้านหนึ่งโดยง่ายเนื่องจากคันทางทั้งสองด้านแยกห่างออกจากกัน และยังใช้ประโยชน์จากการควบคุมการจราจรในอนาคตได้ดีกว่า ลดปัญหาแสงไฟหน้ารถ (Antiglare) ของการจราจรของรถที่แล่นสวนทางกันในเวลากลางคืน ข้อเสียคือใช้พื้นที่ก่อสร้างความกว้างของคันทางทั้งหมดมาก เนื่องจากต้องกว้างพอ ทำให้คันข้างถนนได้จำกัด และต้องมีระบบระบายน้ำที่เหมาะสม

ความกว้างของเกาะกลางจะขึ้นอยู่กับความลาดของร่องเกาะกลางที่คำนึงถึงความปลอดภัยของรถที่เสียหลักลงไป และพื้นที่ช่วยในการเสียหลัก (Recovery Area) ความลึกของร่องกลาง การระบายน้ำและมาตรฐานของทางหลวง

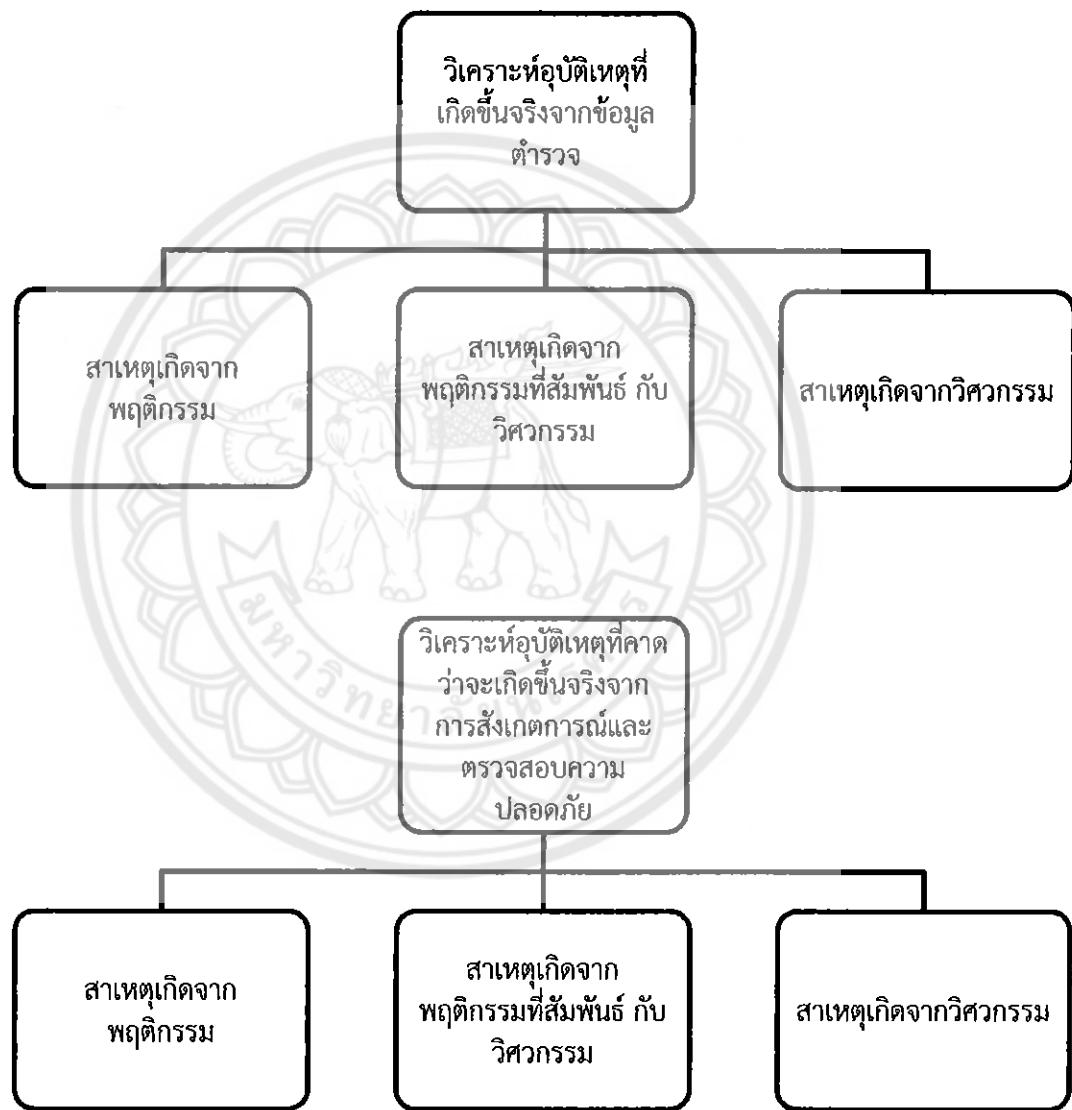
รูปที่ 4.1 แผนภาพแสดงการวิเคราะห์ผลการศึกษาและสำรวจ

การวิเคราะห์ผลการศึกษาและสำรวจ บริเวณที่มีความเสี่ยงต่อการเกิดอุบัติเหตุได้แบ่งเป็น 2 ส่วน คือ วิเคราะห์อุบัติเหตุที่เกิดขึ้นจริงจากข้อมูลสำรวจ และวิเคราะห์อุบัติเหตุที่คาดว่าจะเกิดขึ้น จริงจากการสังเกตการณ์และการตรวจสอบความปลอดภัย

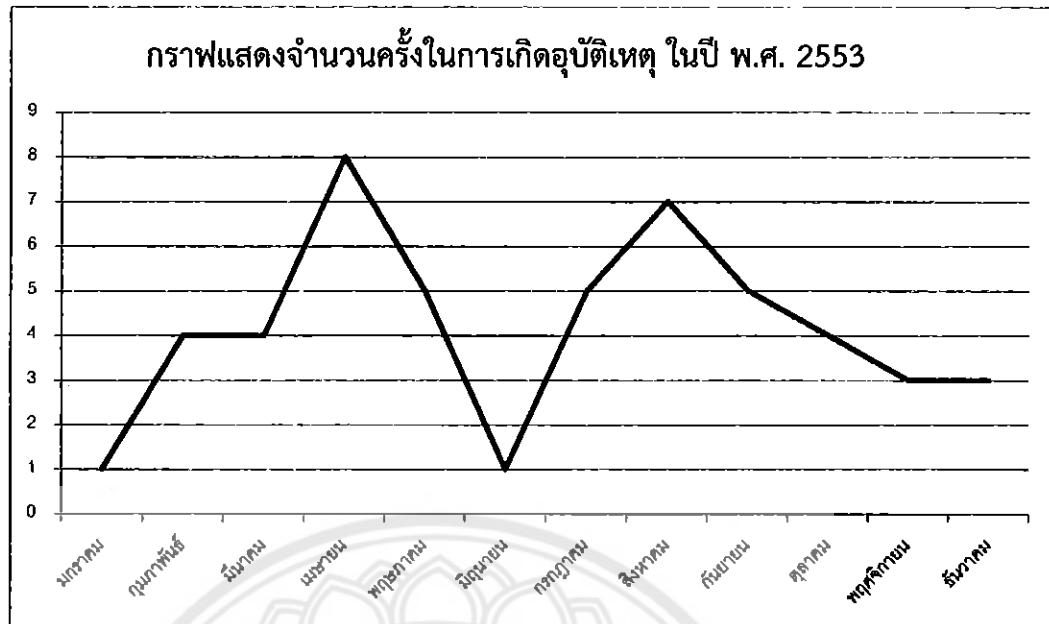
รูปที่ 4.2 กราฟแสดงจำนวนครั้งในการเกิดอุบัติเหตุ ในปี พ.ศ. 2553

เดือน	พ.ศ.2553	จำนวนครั้งของการเกิดอุบัติเหตุ (ครั้ง)	เสียชีวิต (ราย)	บาดเจ็บ(ราย)
	จำนวนครั้งของการเกิดอุบัติเหตุ (ครั้ง)			
มกราคม		1	0	2
กุมภาพันธ์		4	1	4
มีนาคม		4	1	5
เมษายน		8	13	4
พฤษภาคม		5	5	3
มิถุนายน		1	0	1
กรกฎาคม		5	1	3
สิงหาคม		7	0	6
กันยายน		5	5	3
ตุลาคม		4	1	5
พฤศจิกายน		3	0	3
ธันวาคม		3	2	2
รวม		50	29	41

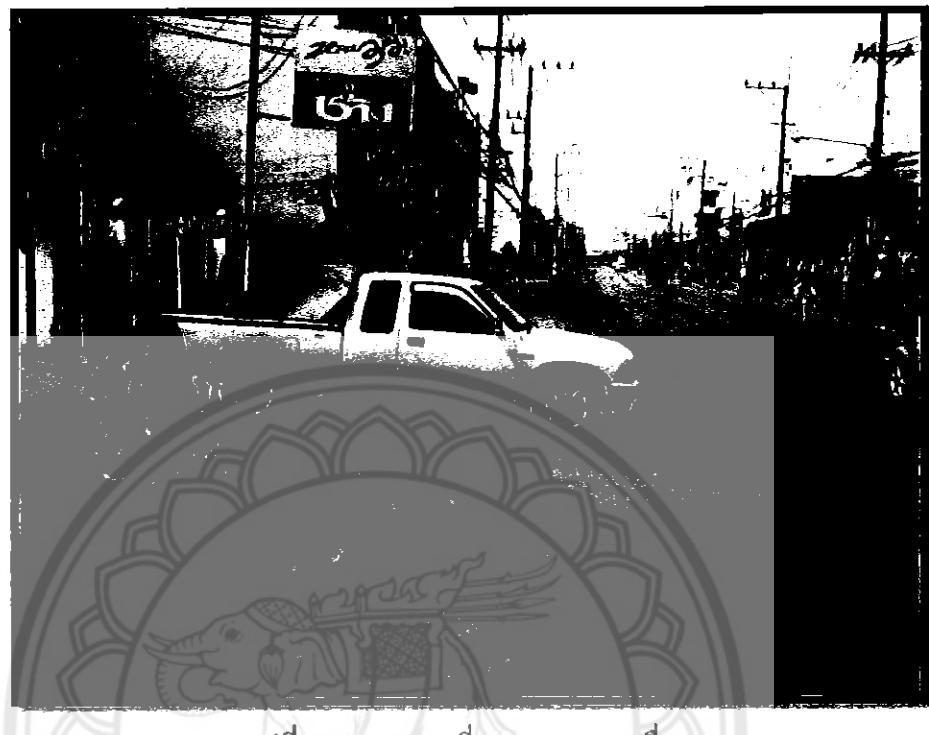
รูปที่ 4.11 แสดงรถที่ออกมายกทางเชื่อม

ก.2 กรณีที่ 2 รถที่ออกจากทางเชื่อมไม่สามารถมองเห็นรถที่มาจากการทางสายหลักได้อย่างชัดเจน

- ปรับเปลี่ยนหยุดบริเวณทางเขื่อมให้มีทัศนวิสัยในการมองเห็นได้ดีขึ้น
- เนื่องจากทัศนวิสัยในการมองเห็นไม่ดี จึงแนะนำให้ตัดพุ่มไม้และเอาตู้โทรศัพท์ออก และแนะนำให้ติดเส้าไฟกระพริบ เพื่อเป็นสัญญาณเตือนให้ผู้ขับขี่ระมัดระวังทางข้างหน้า

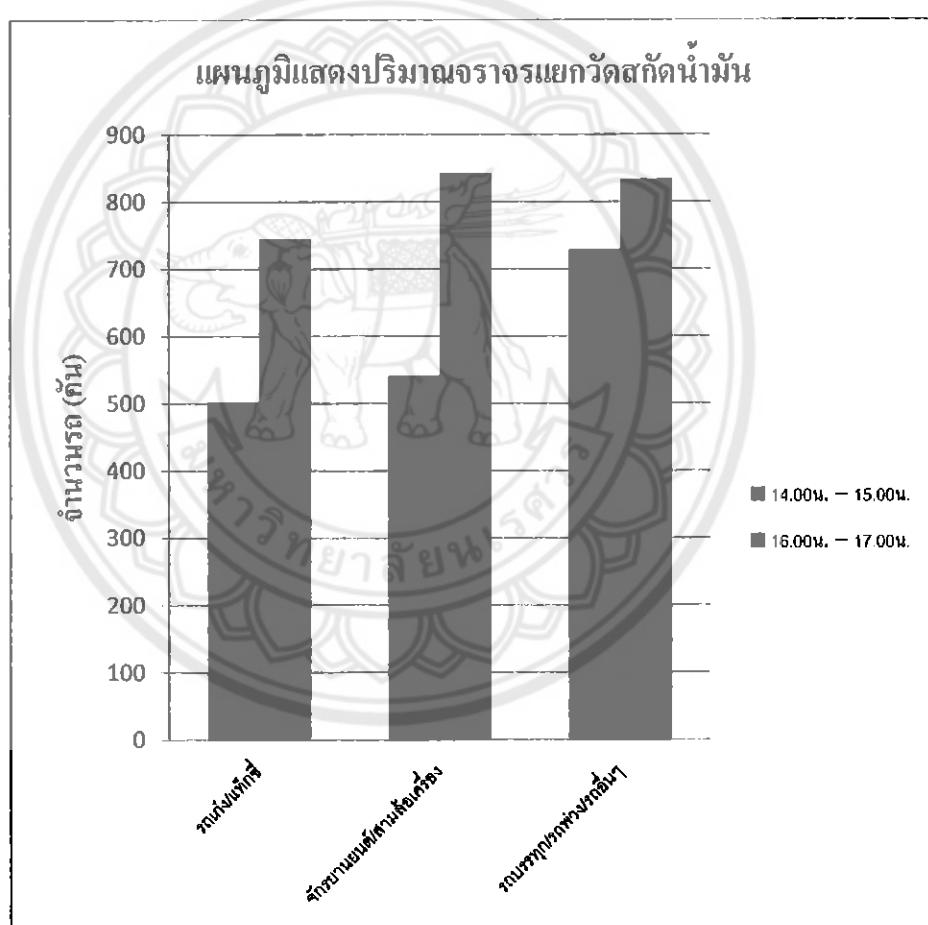
รูปที่ 4.17 แผนภูมิแสดงปริมาณจราจรแยกวัดสกัดน้ำมัน

เวลา	ปริมาณรถ (คัน)		
	รถเก๋ง/แท็กซี่	จักรยานยนต์/สามล้อ เครื่อง	รถบรรทุก/รถพ่วง/รถ อื่นๆ
14.00น. – 15.00น.	502	541	729
16.00น. – 17.00น.	745	843	834

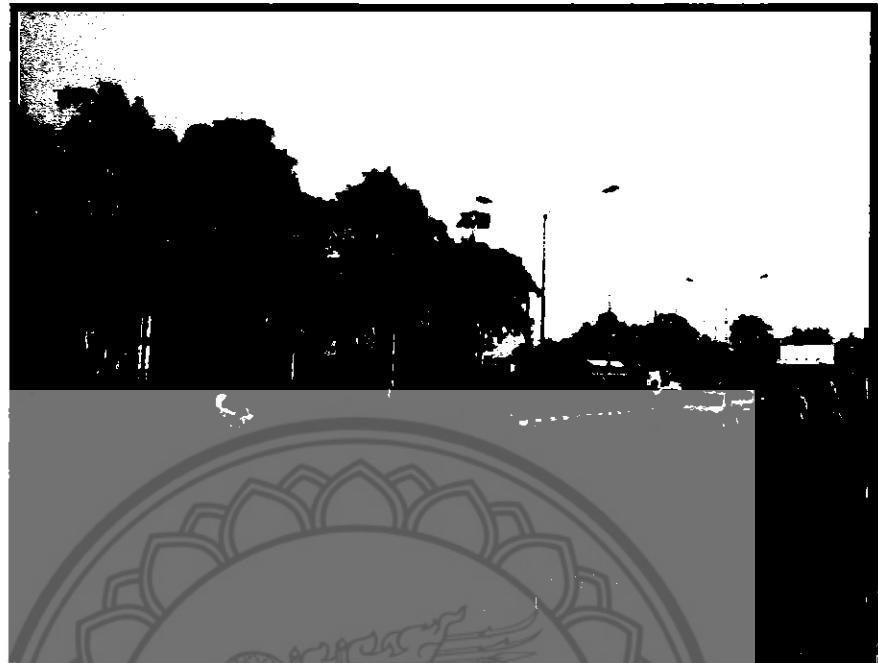
รูปที่ 4.22 รูปแสดงผู้ขับขี่ ขี่รถจักรยานยนต์ฝ่าสัญญาณไฟ

ค. สาเหตุที่ 3 : เกิดจากการฝ่าสัญญาณไฟจราจร
ค.1 กรณีที่ 1
