## บทที่ 4

### ผลการศึกษา

#### 4.1 ตำแหน่งและที่ตั้งของเนินชะลอความเร็ว

## 4.2 ข้อมูลและตำแหน่งแต่ละจุด

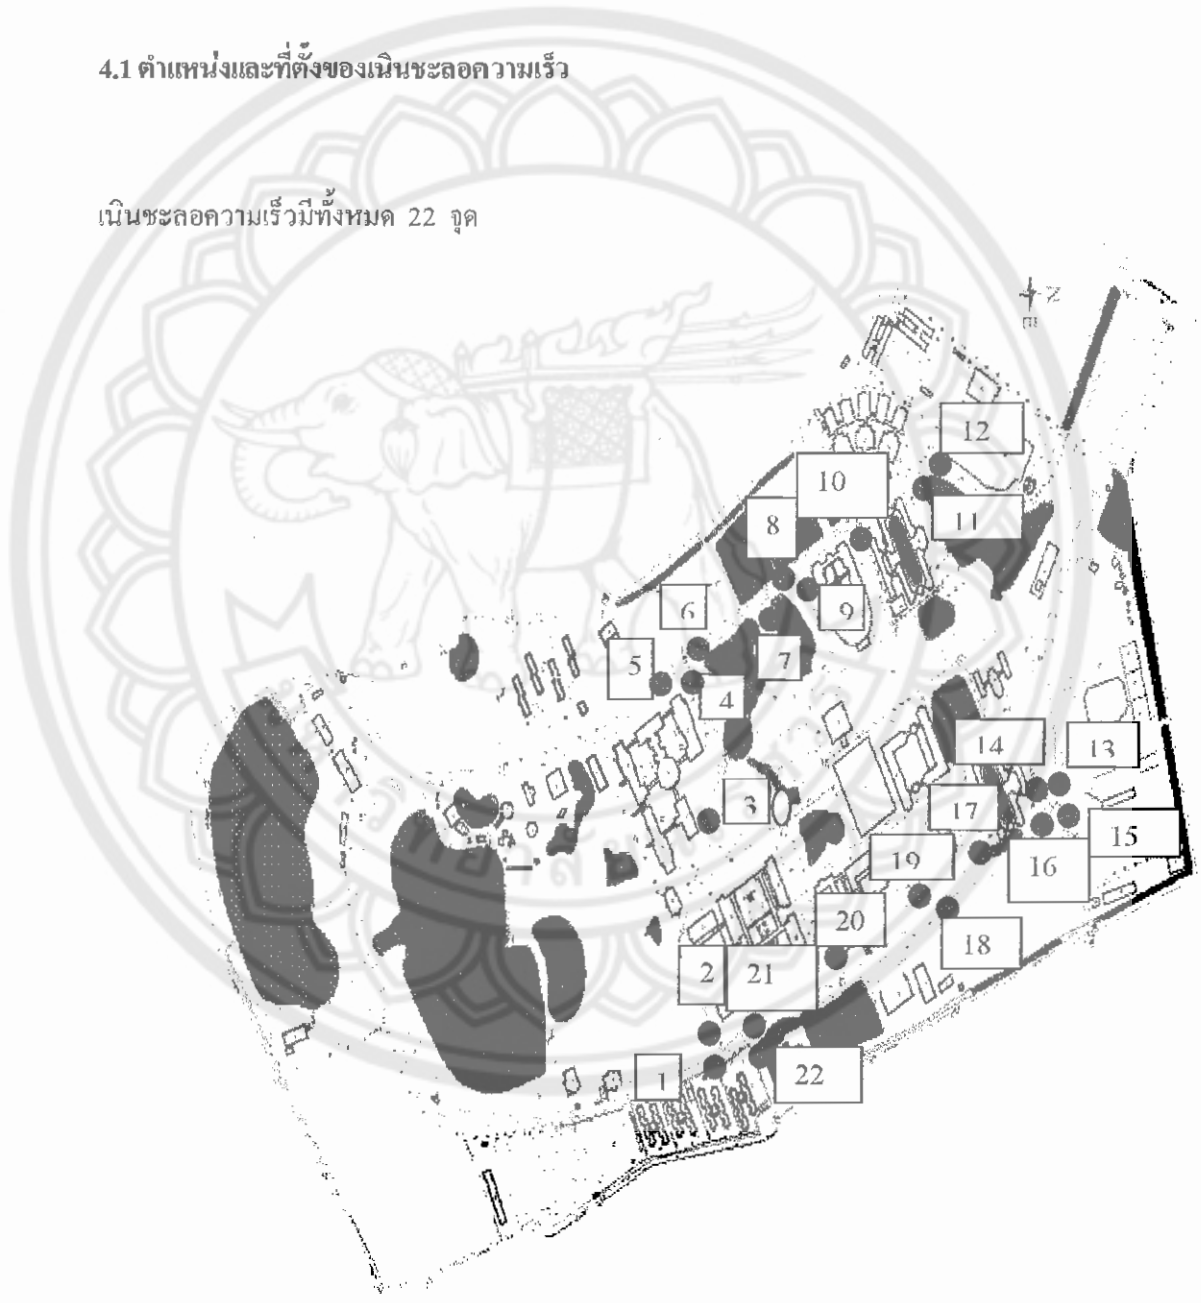
รูปที่ 4.1 แผนที่มหาวิทยาลัยนเรศวร

จากผลการศึกษาและสำรวจพบว่าเนินชะลอความเร็ว (Speed Hump) ที่มีอยู่ภายในมหาวิทยาลัยนเรศวร มีด้วยทั้งหมด 22 จุด แต่ละจุดมีขนาดและความสูงไม่เท่ากัน ดังรูปที่ 4.1 ดังนี้

เนินชะลอความเร็วมีทั้งหมด 22 จุด

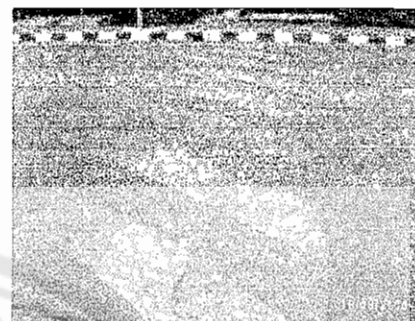
### จุดที่ 1

| สูง | หัว | กลาง | ท้าย |
|---|---|---|---|
| | 4.6 | 3.7 | 3.4 |

สภาพแวดล้อม → มีไฟส่องสว่างเพียงพอ

ป้ายเตือน → ไม่มีป้ายเตือน

แนวทางแก้ไข → ควรทำการติดตั้งป้ายเตือน

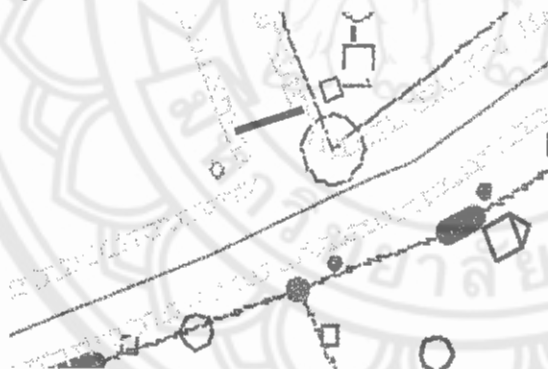
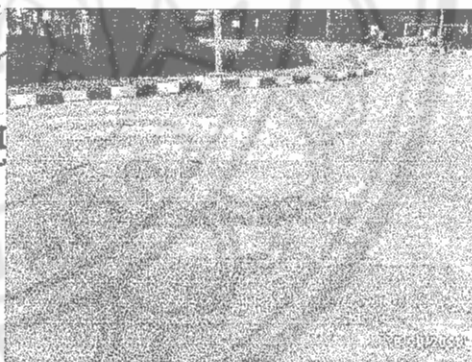
### จุดที่ 2

| สูง | หัว | กลาง | ท้าย |
|---|---|---|---|
| | 5.9 | 5.6 | 5.9 |

สภาพแวดล้อม → ไฟส่องสว่างไม่เพียงพอ

ป้ายเตือน → มีป้ายเตือน

แนวทางแก้ไข → ควรทำการติดตั้งไฟส่องสว่างหรือปุ่มสะท้อนแสง

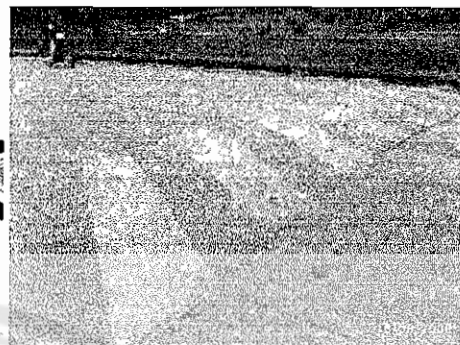
## จุดที่ 3

| สูง | หัว | กลาง | ท้าย |
|---|---|---|---|
| | 6.3 | 7.1 | 7.3 |

สภาพแวดล้อม → ไฟส่องสว่างไม่เพียงพอ

ป้ายเตือน → ไม่มีป้ายเตือน

แนวทางแก้ไข → ควรทำการติดตั้งไฟส่องสว่างหรือป้อนสะท้อนแสงและติดตั้งป้ายเตือน

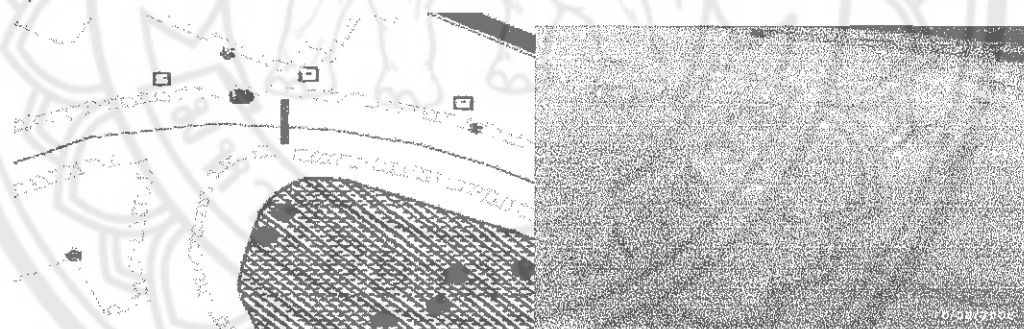
## จุดที่ 12

| สูง | หัว | กลาง | ท้าย |
|---|---|---|---|
| | 7.0 | 4.9 | 5.0 |

สภาพแวดล้อม → ไม่มีไฟส่องสว่างเพียงพอ  
 ป้ายเตือน → มีป้ายเตือน  
 แนวทางแก้ไข → ควรทำการติดตั้งไฟส่องสว่างหรือปุ่มสะท้อนแสงและควรทาสีซ้ำ

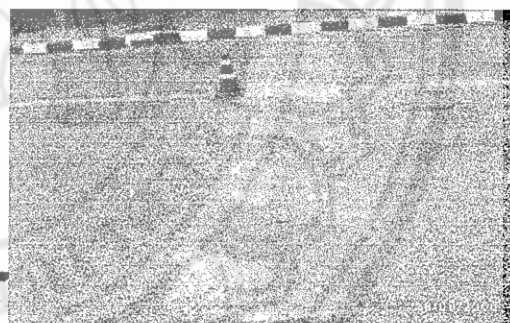
## จุดที่ 14

| สูง | หัว | กลาง | ท้าย |
|---|---|---|---|
| | 6.5 | 5.4 | 4.6 |

สภาพแวดล้อม → ไฟส่องสว่างเพียงพอ

ป้ายเตือน → ไม่มีป้ายเตือน

แนวทางแก้ไข → ควรทำการติดตั้งป้ายเตือนและทาสีทับซ้ำ

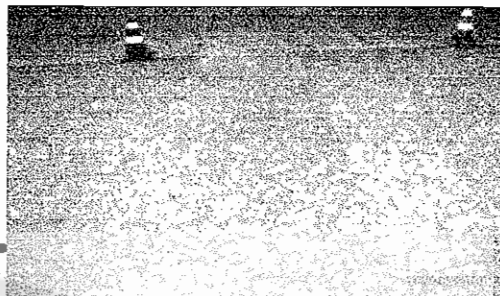
## จุดที่ 15

| สูง | หัว | กลาง | ท้าย |
|---|---|---|---|
| | 5.2 | 6.8 | 5.3 |

สภาพแวดล้อม → ไฟส่องสว่างเพียงพอ

ป้ายเตือน → ไม่มีป้ายเตือน

แนวทางแก้ไข → ควรทำการติดตั้งป้ายเตือนและควรติดตั้งปุ่มสะท้อนแสงหรือทาสีขาว

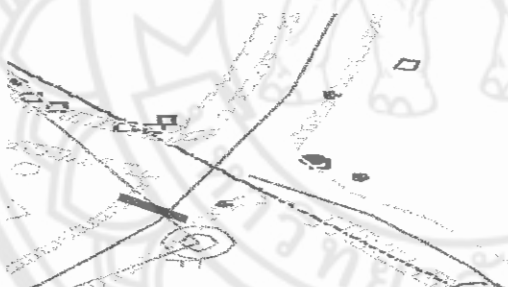
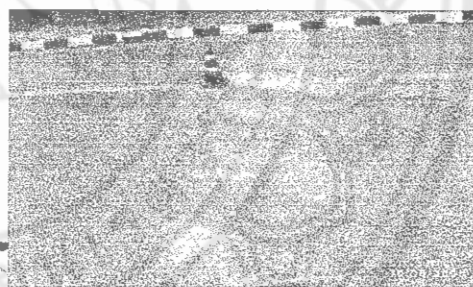
## จุดที่ 16

| สูง | หัว | กลาง | ท้าย |
|---|---|---|---|
| | 3.1 | 3.6 | 3.1 |

สภาพแวดล้อม → ไฟส่องสว่างไม่เพียงพอ

ป้ายเตือน → ไม่มีป้ายเตือน

แนวทางแก้ไข → ควรทำการติดตั้งป้ายเตือนและควรติดตั้งไฟส่องสว่างหรือปุ่มสะท้อนแสงและควรทาสีขาว

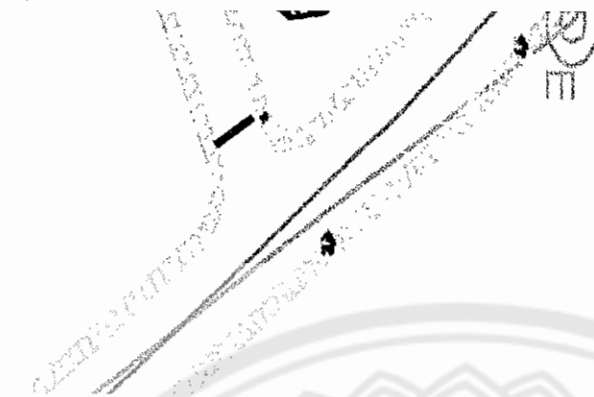
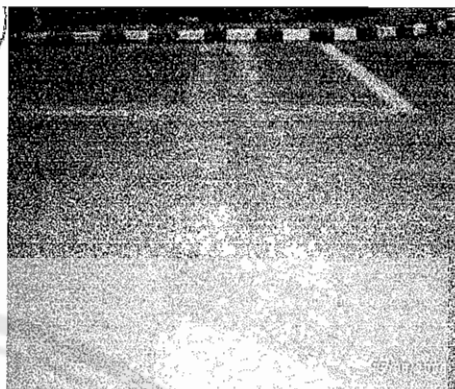
## จุดที่ 17

| สูง | หัว | กลาง | ท้าย |
|---|---|---|---|
| | 5.4 | 6.8 | 4.7 |

สภาพแวดล้อม → มีไฟส่องสว่างเพียงพอ

ป้ายเตือน → ไม่มีป้ายเตือน

แนวทางแก้ไข → ควรทำการติดตั้งป้ายเตือนและควรทาสีซ้ำ

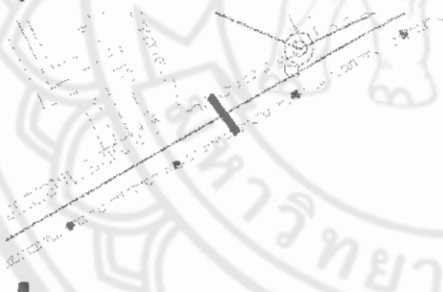
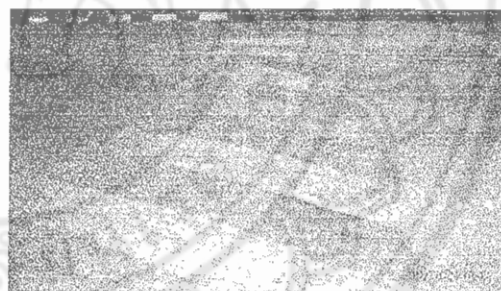
## จุดที่ 18

| สูง | หัว | กลาง | ท้าย |
|---|---|---|---|
| | 7.3 | 5.9 | 6.5 |

สภาพแวดล้อม → ไม่มีไฟส่องสว่างเพียงพอ

ป้ายเตือน → ไม่มีป้ายเตือน

แนวทางแก้ไข → ควรทำการติดตั้งป้ายเตือนและควรติดตั้งไฟส่องสว่างหรือปุ่มสะท้อนแสงหรือทาสีซ้ำ

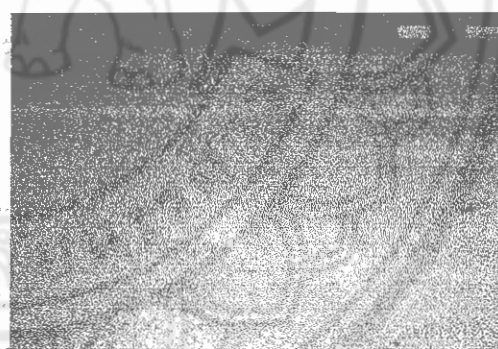
## จุดที่ 20

| สูง | หัว | กลาง | ท้าย |
|---|---|---|---|
| | 5.5 | 6.3 | 5.9 |

สภาพแวดล้อม → มีไฟส่องสว่างเพียงพอ

ป้ายเตือน → ไม่มีป้ายเตือน

แนวทางแก้ไข → ควรทำการติดตั้งป้ายเตือนและควรทาสีทับซ้ำ

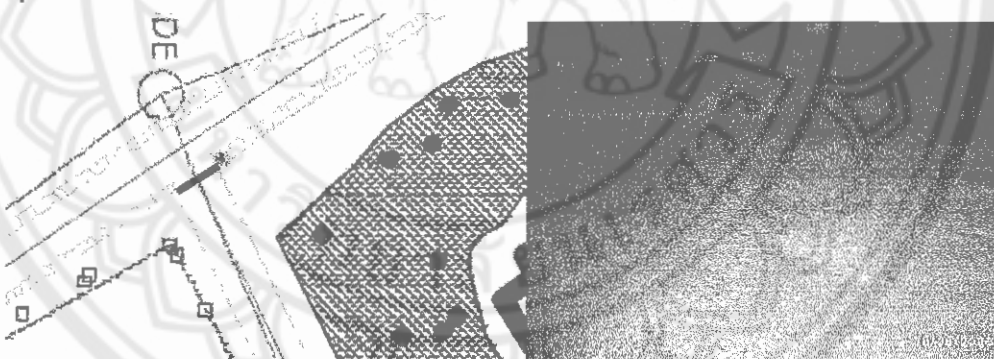
## จุดที่ 22

| สูง | หัว | กลาง | ท้าย |
|---|---|---|---|
| | 5.7 | 6.5 | 2.7 |

สภาพแวดล้อม → มีไฟส่องสว่างเพียงพอ

ป้ายเตือน → ไม่มีป้ายเตือน

แนวทางแก้ไข → ควรทำการติดตั้งป้ายเตือนและควรทาสีทับซ้ำหรือติดตั้งปุ่มสะท้อนแสง
