บทที่ 4

การวิเคราะห์ผล

ข้อมูลที่ได้ในการวิเคราะห์จะต้องใช้ข้อมูลจากการดำเนินงานทั้ง 3 ส่วน คือ ข้อมูลที่ได้จากแหล่งผู้ผลิตรถเกี่ยวนวดข้าว ข้อมูลจากการทดสอบสมรรถนะรถเกี่ยวนวดข้าว ข้อมูลจากแบบสอบถามจากผู้ใช้งานรถเกี่ยวนวดข้าว โดยจะแบ่งออกเป็นข้อมูลตามยี่ห้อทั้ง 3 ยี่ห้อคือ

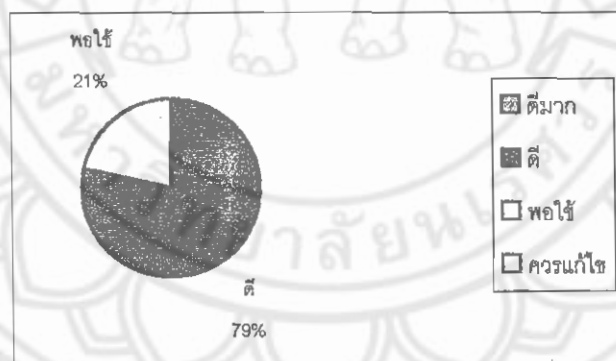
รูป 4.22 เปอร์เซ็นต์ความพอใจในความปลอดภัยของรถเกี่ยวขนาดค้ำดีพัฒนา

- ความปลอดภัยในการใช้งาน
 เกษตรกรผู้ใช้รถเกี่ยวขนาดค้ำดีพัฒนาส่วนใหญ่พอใจกับความปลอดภัยในการใช้งาน
 ในระดับดี 79 เปอร์เซ็นต์
