บทที่ 4

ผลการดำเนินงานวิจัย

4.1 ผลการแก้ไข ดัดแปลงด้านเครื่องจักร

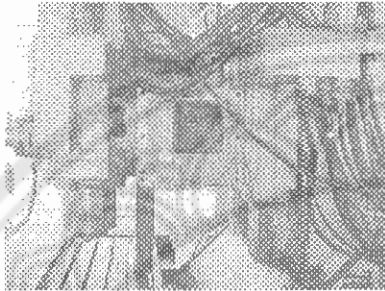
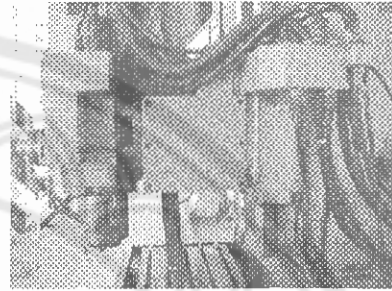
รูปที่ 4.1 แสดงบริเวณก่อนและหลังทำการติดตั้งฝาปิดชุดลอกสาย

1. ติดตั้งฝาปิดชุดลอกสาย (Copy Set) โดยทำการนำเหล็กมาทำการวัดให้ได้ขนาดของช่องที่ยึดติดกับ ชุดลอกสาย แล้วยึดติดกับบริเวณเดิมที่ทำการถอดออกไป

ก. บริเวณที่ทำการถอดชุดลอกสาย

ข. แสดงด้านที่ทำการติดตั้งฝาปิดชุดลอกสาย

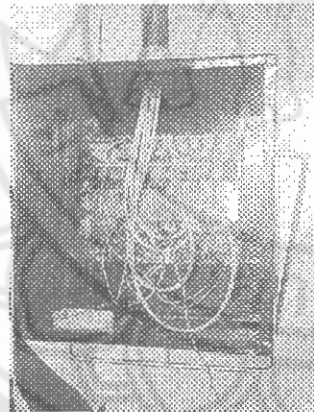
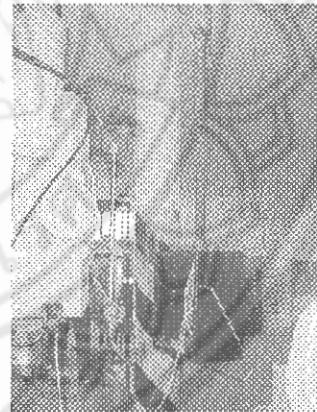
รูปที่ 4.2 แสดงตู้ Controller TNC 310 ที่ออกแบบและสร้างขึ้น

2. ผลการออกแบบและสร้างตู้สำหรับ ชุด Controller Heidenhain TNC 310 (Drawing แสดงในภาคผนวก ค.)

(ก) แสดงด้านหลังของตู้ Controller

(ข) แสดงการติดตั้งของตู้ Controller

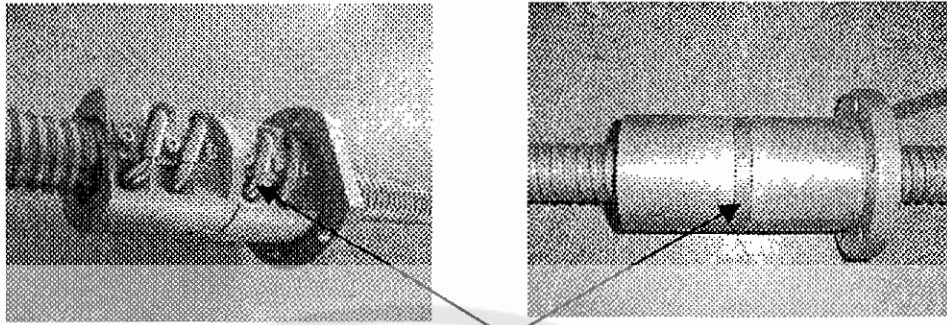
รูปที่ 4.3 แสดงตำแหน่งการ Fit Ball screw ball

ค่า Backlash สามารถแก้ไขได้โดยการ Fit Ball Screw คือ การอัดบอลสกรูให้แน่นซึ่งใช้วิธีการเสริมแผ่นอลูมิเนียม (แหวนอัด) ให้กับบอลสกรูเพื่อให้เกิดการอัดกันระหว่างชุด Ball กับแกนเพลา และบอลดัด

บริเวณที่ได้ทำการจัดแผ่นลูมึเนียม (แหวนอัด)

โดยจะทำการเสริมแผ่นลูมึเนียมเข้าไปประกอบเสริมกับแหวนอัดเดิมที่มีอยู่ เพื่อให้แน่นขึ้นระหว่างบอลล์นัทกับแกนเพลลา โดยจะทำการเสริมแผ่นลูมึเนียมบางให้มากที่สุด เท่าที่จะสามารถประกอบชุด ball screw ได้ โดยผลการทดสอบในการแก้ไขแสดงได้ดังในตารางด้านล่าง

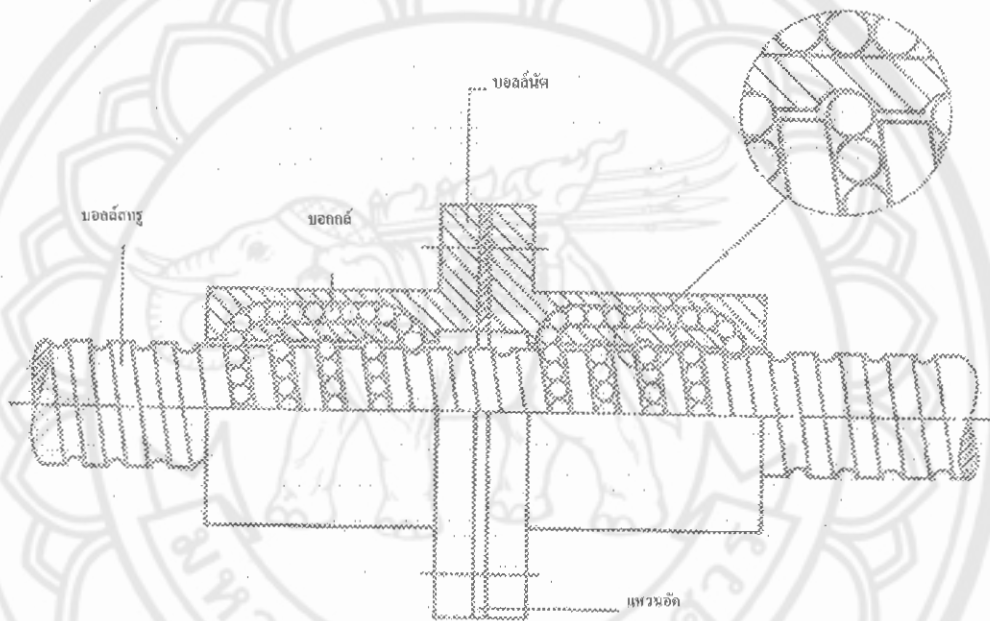
รูปที่ 4.4 แสดงโครงสร้างภายในตำแหน่งการอัด Ball Screw

วิธีการ Fit ballscrew

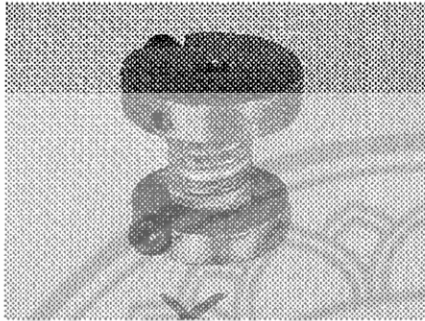
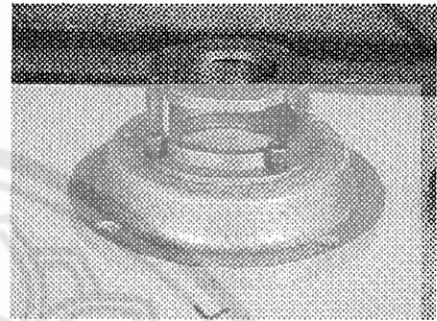
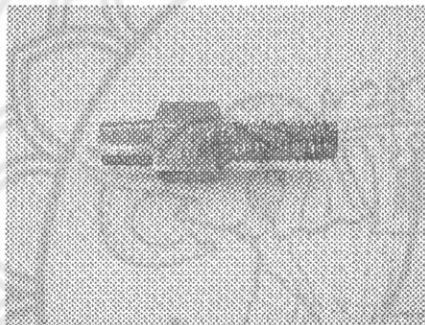
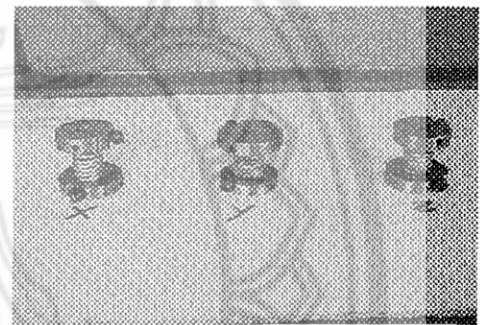
รูปที่ 4.5 แสดงอุปกรณ์ที่ออกแบบและทำขึ้น

4. ผลการออกแบบชุดคลัตช์ปดิ่ง โดยทำการออกแบบและทำชิ้นงาน เพื่อให้สำหรับชุดคลัตช์ปดิ่ง คือ ตัวคลัตช์ปดิ่ง, ฐานยึดมอเตอร์, นัตต่อแกนมอเตอร์กับชุดคลัตช์ปดิ่ง

ก.คลัตช์ปดิ่ง

ข.ฐานยึดมอเตอร์

ค.Nut ต่อ แกนมอเตอร์

ง.คลัตช์ปดิ่งทั้ง 3 แกน

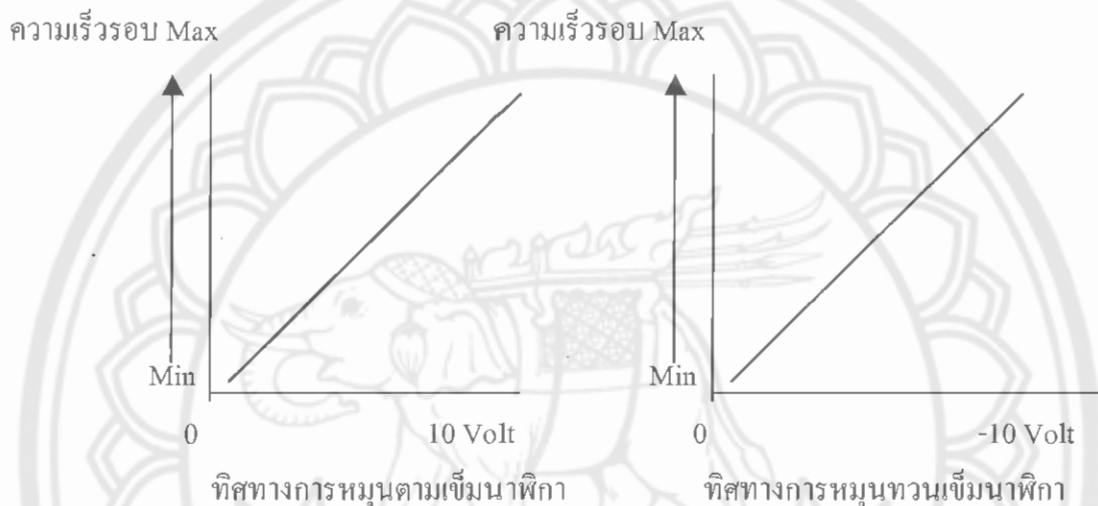
รูปที่ 4.7 กราฟแสดงความสัมพันธ์ความเร็วรอบกับค่า Volt ที่ป้อน

2. ผลการทดสอบการควบคุมความเร็วและการกลับทิศทางการหมุนของ Motor ของ Drive โดยการป้อนไฟฟ้า 610 Volt จาก Power Supply เข้าที่ขา Speed Command ของ Drive และต่อวงจรไฟฟ้า ระหว่าง Drive กับ Motor ผลการทดสอบ ปรากฏว่าสามารถควบคุมการกลับทิศทางและความเร็วของ Motor ได้ทั้ง 3 แกน โดยกระแสไฟฟ้าที่ป้อนคือตั้งแต่ช่วง -10 ถึง $+10$ Volt

ช่วง 0 ถึง $+10$ Volt Motor หมุนในทิศทางตามเข็มนาฬิกา ความเร็วแปรผันตรงตามจำนวน Volt ที่ป้อน

ช่วง 0 ถึง -10 Volt Motor หมุนในทิศทางทวนเข็มนาฬิกา ความเร็วแปรผันตรงตามจำนวน Volt ที่ป้อน

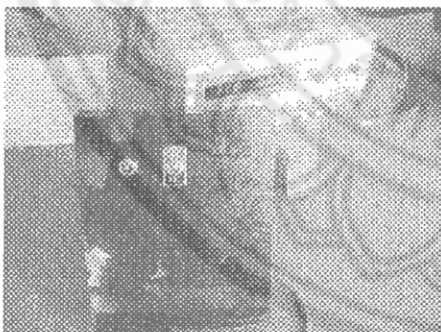
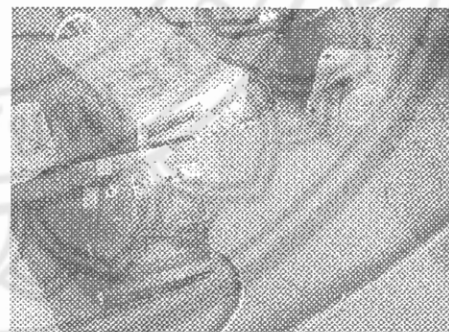
รูปที่ 4.8 แสดงการทดสอบ Drive X, Y, Z

ก. อุปกรณ์การทดสอบการทำงานของ Drive

ข. ขณะทดสอบควบคุมความเร็วมอเตอร์

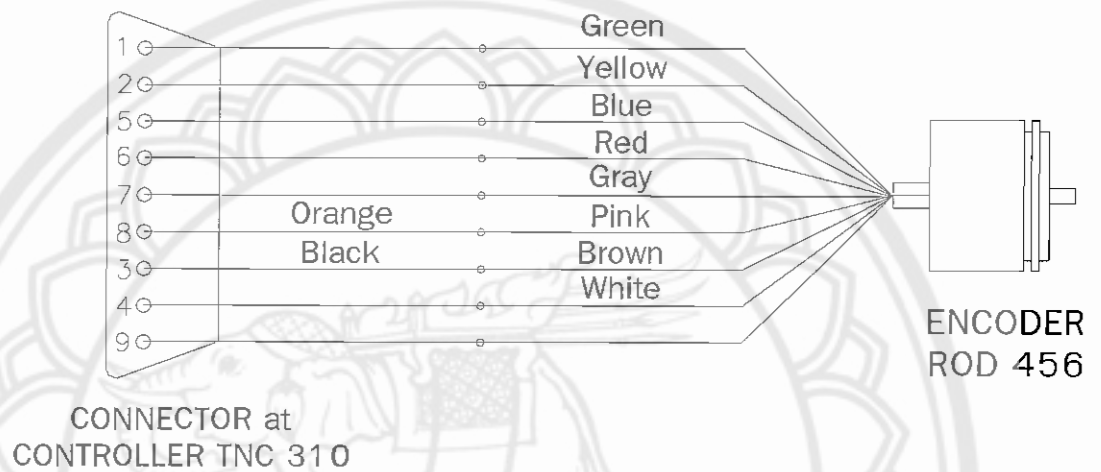
รูปที่ 4.9 แสดงการต่อ Encoder กับ Connector X1, X2, X3 ของ Controller

3. ผลการติดตั้ง Encoder เข้ากับ Coupling และชุดฐานรองรับที่แกนหมุนของ Motor ได้
ตามรูปที่ 4.9

แล้วจึงเดินสัญญาณจาก Encoder ทั้ง 3 แกนไปต่อเข้ากับ Connector ที่ Controller โดยมีรายละเอียดดังนี้

- Connector X1 ต่อเข้ากับ Encoder แกน X
- Connector X2 ต่อเข้ากับ Encoder แกน Y
- Connector X3 ต่อเข้ากับ Encoder แกน Z

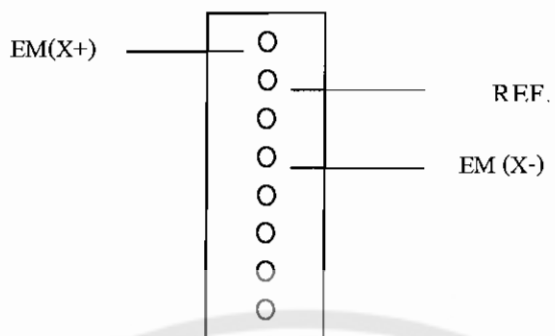
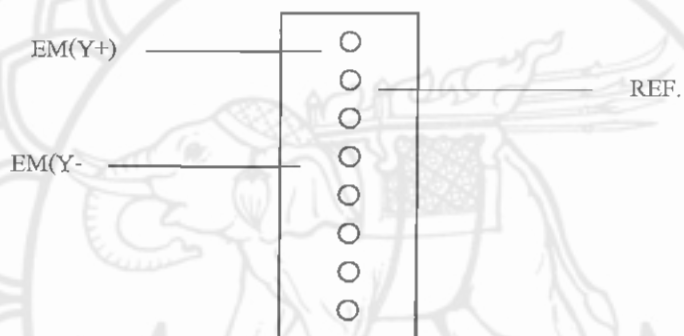
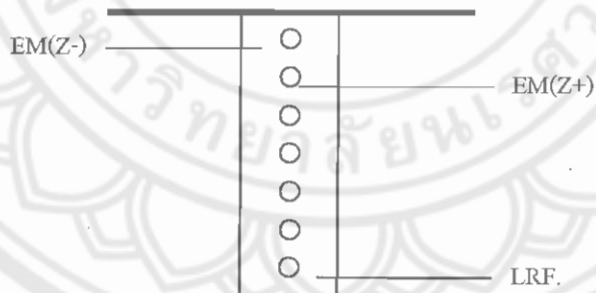
รูปที่ 4.11 แสดงตำแหน่ง Limit Switch ของแต่ละแกน

4. ผลศึกษาการทำงานและสัญญาณของ Limit Switch ของแกน X, Y, Z

Limit Switch (X-axis)

Limit Switch (Y-axis)

Limit Switch (Z-axis)

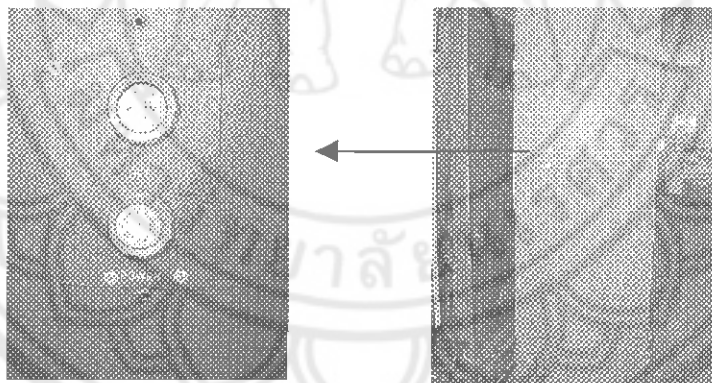
รูปที่ 4.14 แสดงสวิตช์ ON-OFF Main Magnetic Drives และ Magnetic Controller
ทำการเชื่อมต่อ Connector ต่างๆ ของ Controller โดยมีรายละเอียดดังต่อไปนี้

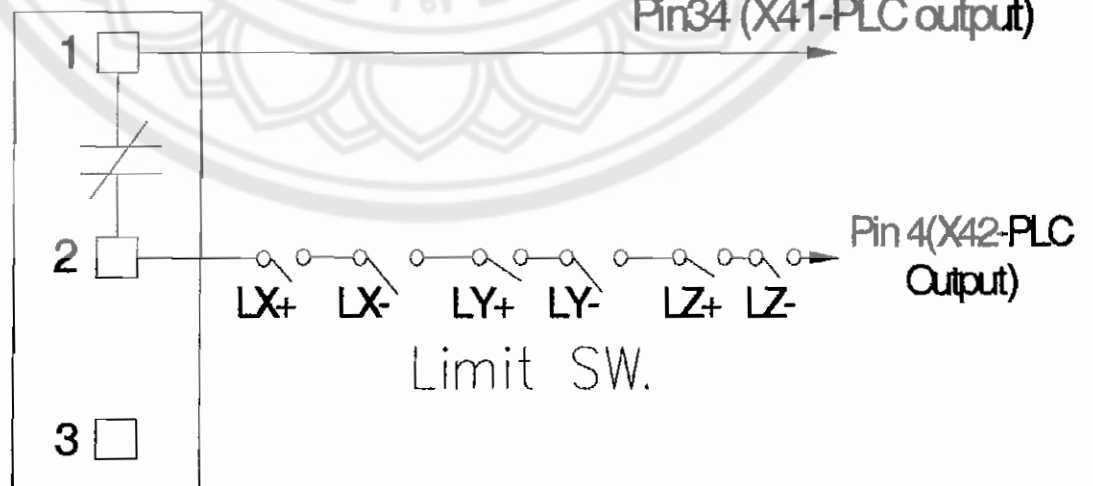
รูปที่ 4.18 Connector X 40

X40 (Emergency Stop)

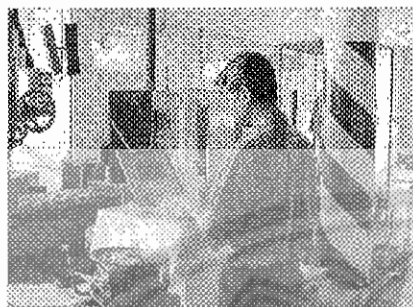
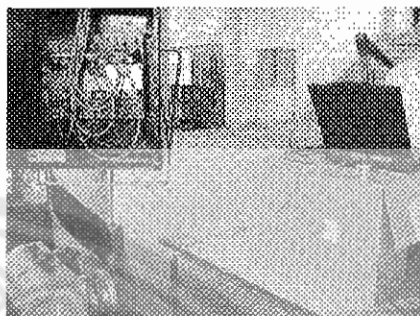
รูปที่ 4.21 แสดงการ Set up Controller

ทำการ Set up Controller ในส่วนของ PLC parameter และ MP parameter โดยทำการเชื่อมต่อข้อมูลกับPCแล้ว Load ข้อมูลจาก PC โดยการเชื่อมต่อเข้ากับ Connector X21 RS-232-C/V .24 data interface ของ Controller
