บทที่ 4

ผลการดำเนินงานและการวิเคราะห์

4.1 การหาสาเหตุการเกิดงานแก้ไขหลุมรอยบนก้านวาล์ว

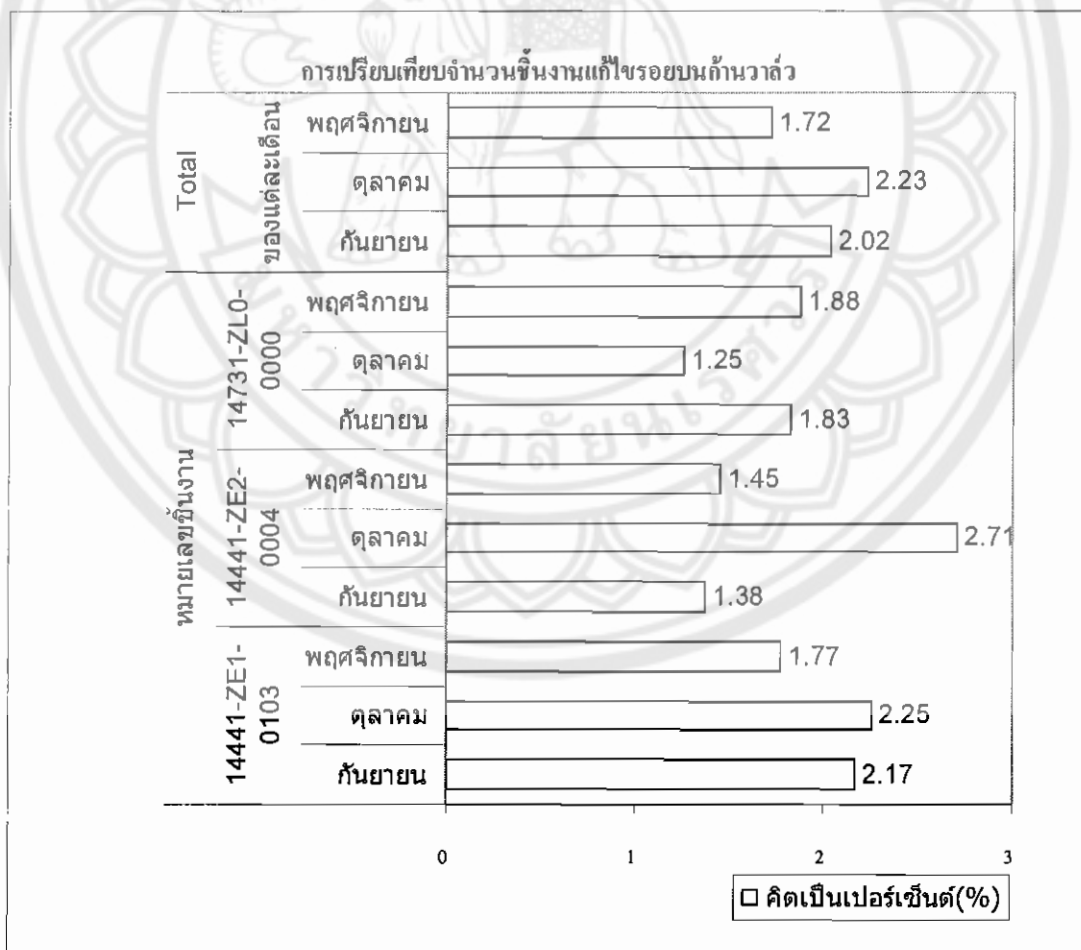
กราฟที่ 4.1 แสดงจำนวนงานแก้ไขและจำนวนงานทั้งหมดของ ลิฟเตอร์วาล์ว ทั้ง 3 รุ่น ในแต่ละเดือน ตั้งแต่เดือน กันยายน – พฤศจิกายน 2548

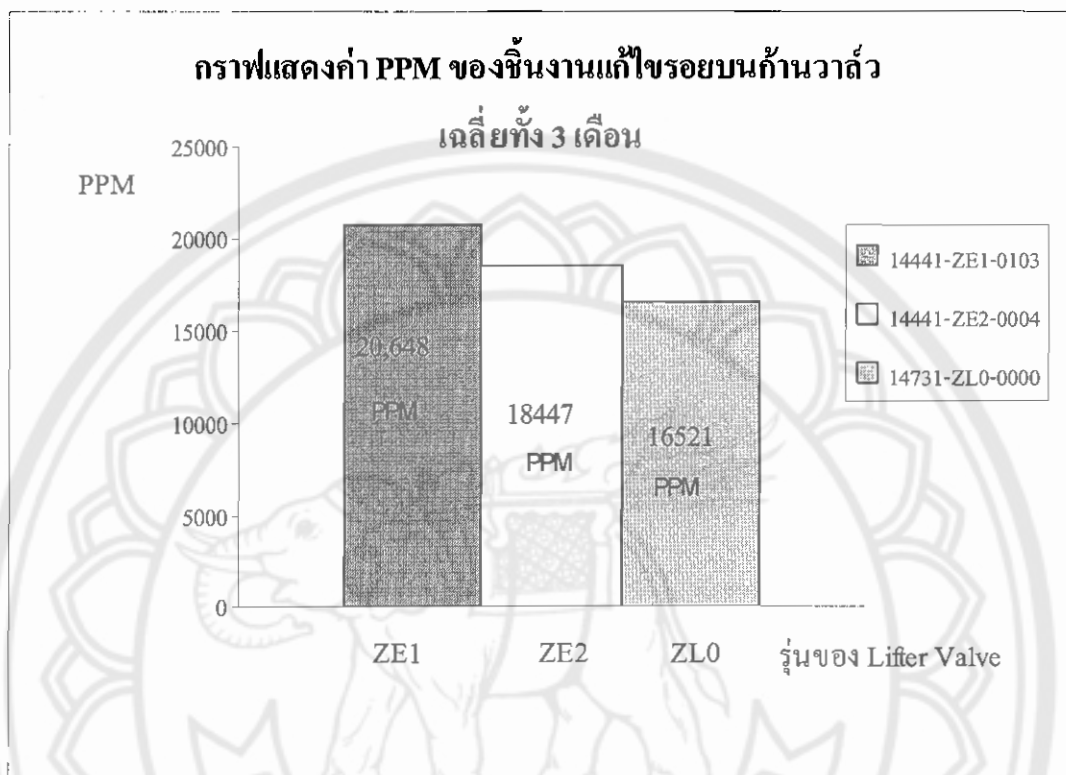
กราฟที่ 4.2 แสดงการเปรียบเทียบงานแก้ไขรอยบนก้านวาล์วของ ลิฟเตอร์วาล์ว ทั้ง 3 รุ่นเป็นจำนวน PPM

จากกราฟ 4.2 ทำการเลือกลิฟเตอร์วาล์วรุ่นที่มีงานแก้ไขมากที่สุดเนื่องจากถ้าทำการปรับปรุงแก้ไขทั้ง 3 รุ่นต้องระยะเวลาใช้เวลานาน จากกราฟสามารถวิเคราะห์ได้ว่า งาน 14441-ZE1-0103 มีจำนวนงานแก้ไขมากที่สุดเป็นจำนวน 20,648 PPM แล้วทำการวิเคราะห์และพิสูจน์หาสาเหตุเพื่อหาลักษณะรอยของงานแก้ไขรอยบนก้านวาล์ว และทำการเลือกลักษณะรอยที่เป็นปัญหามากที่สุดมาพิสูจน์หาสาเหตุแล้วจึงทำการปรับปรุงแก้ไขตามวิธีการที่กำหนด

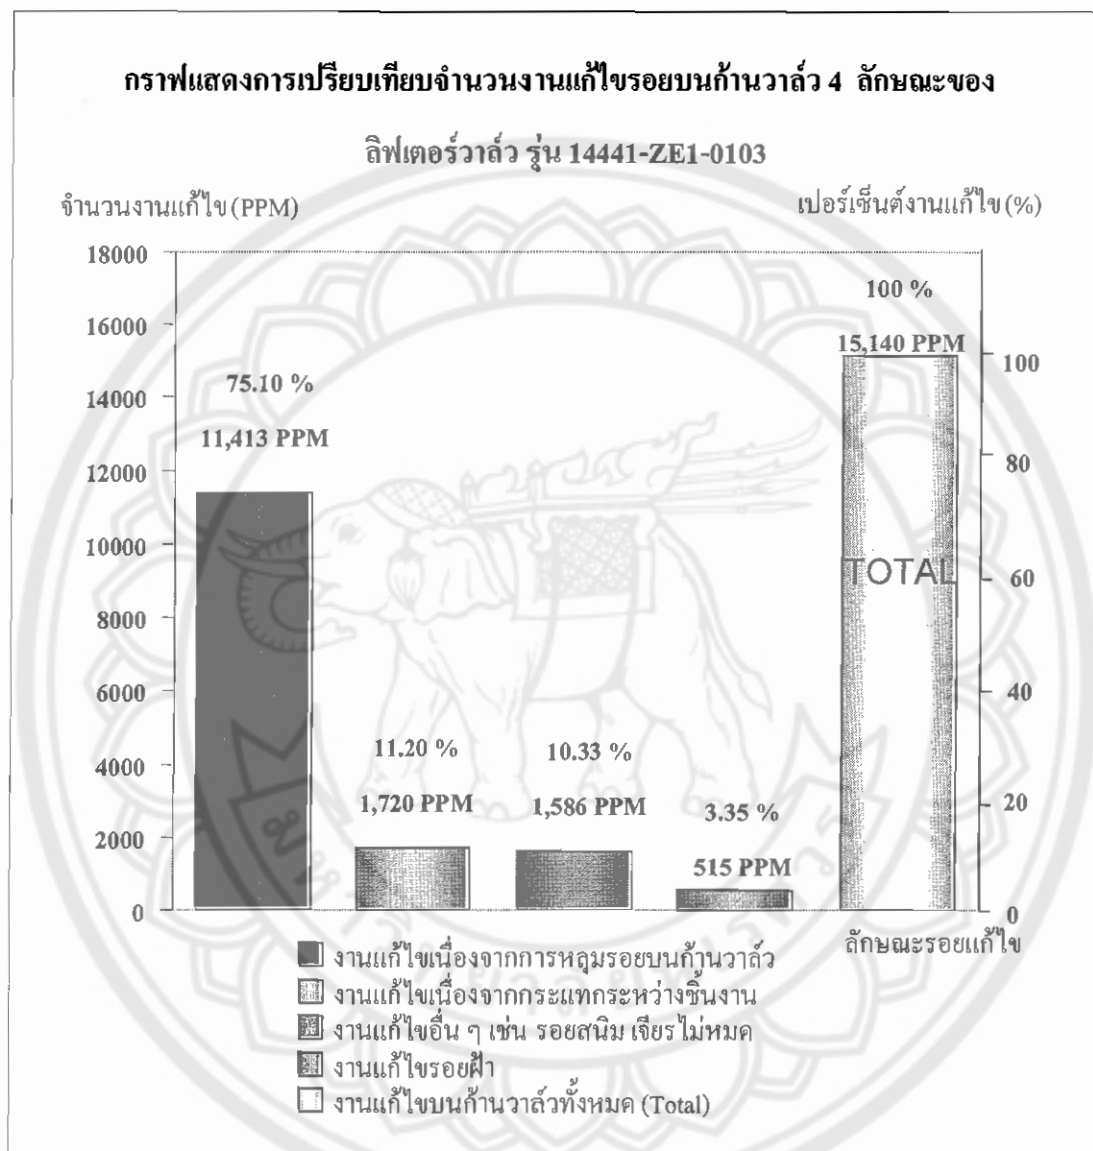
กราฟที่ 4.3 แสดงการเปรียบเทียบจำนวนงานแก้ไขรอยบนก้านวาล์ว 4 ลักษณะของ ลิฟเตอร์วาล์ว รุ่น 14441-ZE1-0103 ตั้งแต่วันที่ 24 ธันวาคม พ.ศ.2548 ถึงวันที่ 25 มกราคม พ.ศ.2549

จากการทำการวิเคราะห์และแยกจำนวนชิ้นงานแก้ไขทำให้ทราบว่างานแก้ไขรอยบนก้านวาล์วส่วนใหญ่มี ลักษณะการเป็นหลุมรอยบนก้านวาล์ว ดังนั้นจึงทำการเลือกงานแก้ไขหลุมรอยบนก้านวาล์วมาทำการ วิเคราะห์หาสาเหตุและทำการปรับปรุงแก้ไขเพื่อทำการลดงานแก้ไขและทำให้ประหยัดทั้งเวลาและค่าใช้จ่ายในการนำชิ้นงานมาแก้ไข

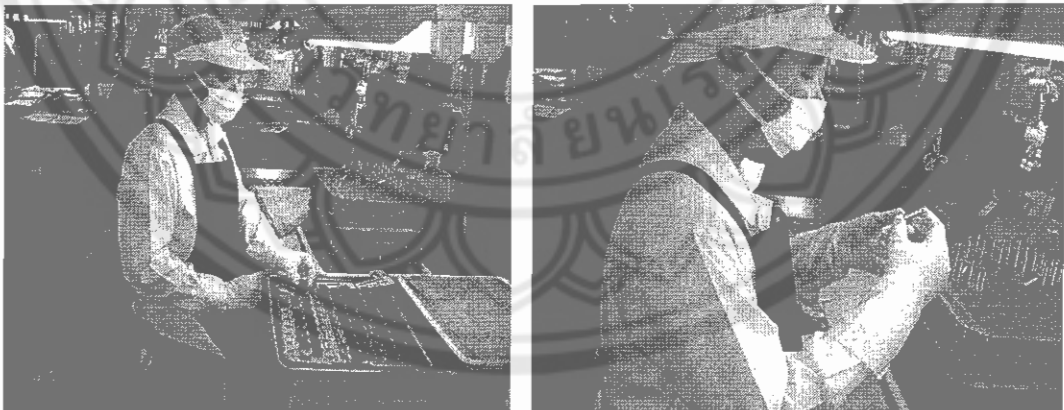
รูปที่4.5 แสดงการตรวจสภาพภายนอกเพื่อตรวจหางานแก้ไขหลุมรอยบนก้านวาล์ว
