## บทที่ 4

### ผลการศึกษาการแก้ไขและการติดตั้งป้ายจราจรประเภทแนะนำ

4.2 ผลการศึกษากรณีการแก้ไขและติดตั้งป้ายจราจรประเภทแนะนำจำนวน 12 ทางแยก  
ในเขตความควบคุมของแขวงการทางพิเศษโลก มีรายละเอียดดังนี้

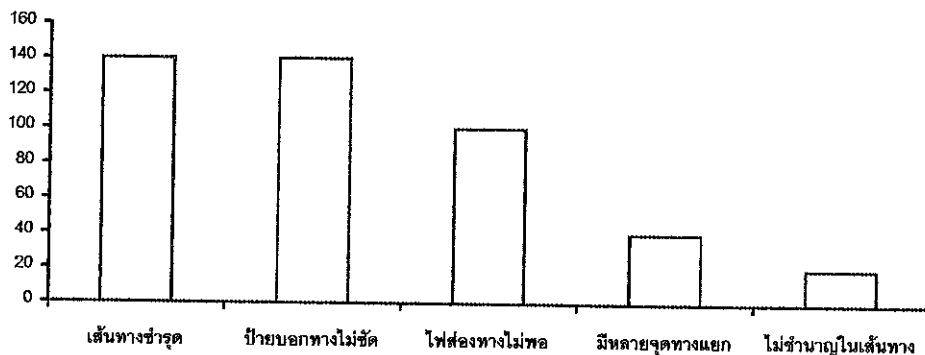
รายละเอียดของปัญหา	จำนวน (คน)
เส้นทางชำรุด	140
ป้ายบอกทางไม่ชัดเจน	140
ไม่ชำนาญในเส้นทาง	20
ไฟส่องทางไม่เพียงพอ	100
มีหลายจุดทางแยก	40
ผู้ใช้ถนนสาย พิษณุโลก - หล่มสัก	300

รูปที่ 4.6.1 กราฟแสดงผลการสำรวจปัญหาการใช้เส้นทางสาย พิษณุโลก - หล่มสัก
