### บทที่ 3

#### เครื่องยนต์ดูราเทค 3.0 ลิตร

#### 3.1 รถยนต์มาสด้าทริบิว

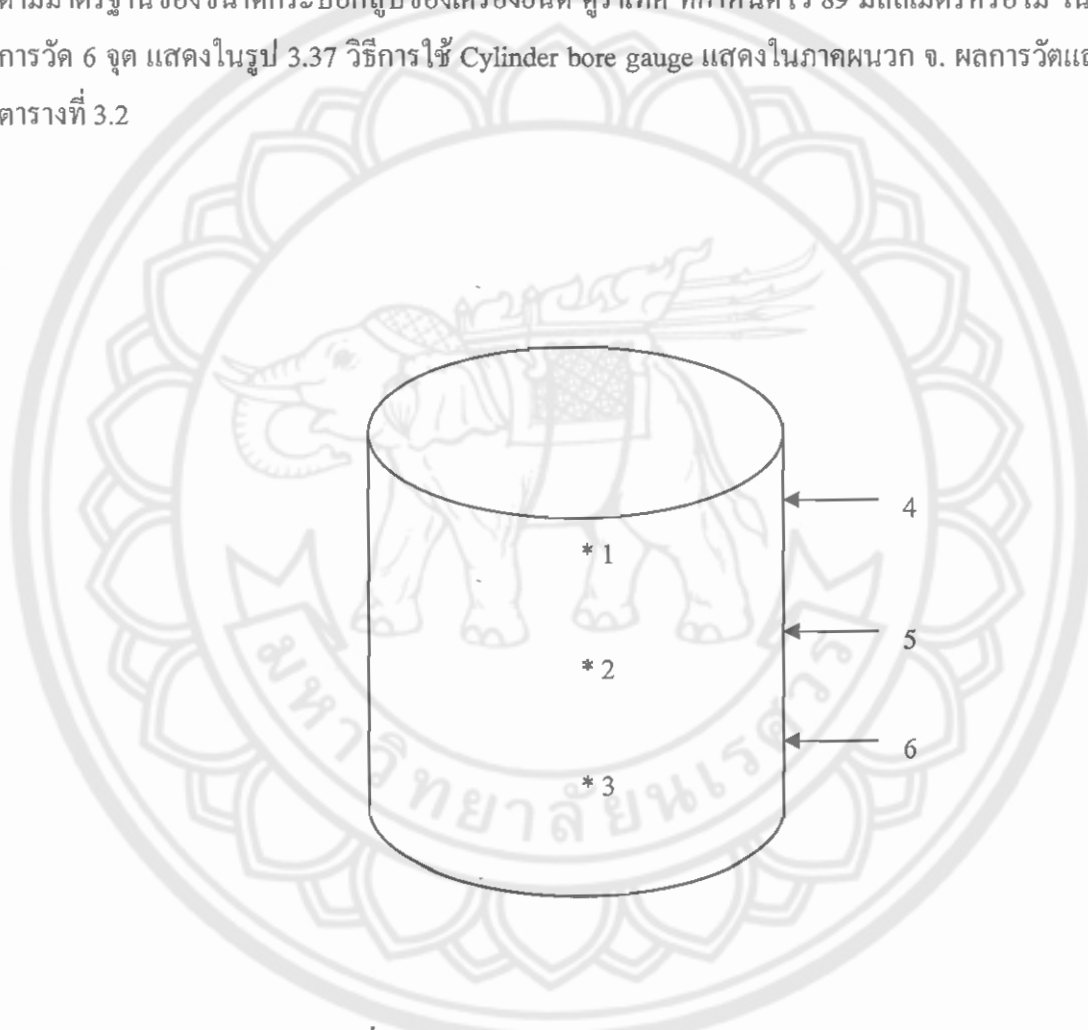
รูปที่ 3.37 ตำแหน่งของการวัด ของกระบอกสูบ

จากการสังเกตด้วยตาไม่พบสภาพผิดปกติใดๆ ภายในกระบอกสูบดังนั้นเพื่อให้ทราบว่ายภายในกระบอกสูบมีสภาพผิดปกติหรือไม่ ในโครงการนี้ได้ใช้อุปกรณ์ที่เรียกว่า Cylinder bore gauge ( รูปที่ จ.1 ในภาคผนวก ) ทำการวัดขนาดเส้นผ่านศูนย์กลางภายในกระบอกสูบที่ตำแหน่งต่างๆ ว่ามีค่าเป็นไปตามมาตรฐานของขนาดกระบอกสูบของเครื่องยนต์ คูราเทค ที่กำหนดไว้ 89 มิลลิเมตรหรือไม่ ในที่นี้ทำการวัด 6 จุด แสดงในรูป 3.37 วิธีการใช้ Cylinder bore gauge แสดงในภาคผนวก จ. ผลการวัดแสดงในตารางที่ 3.2

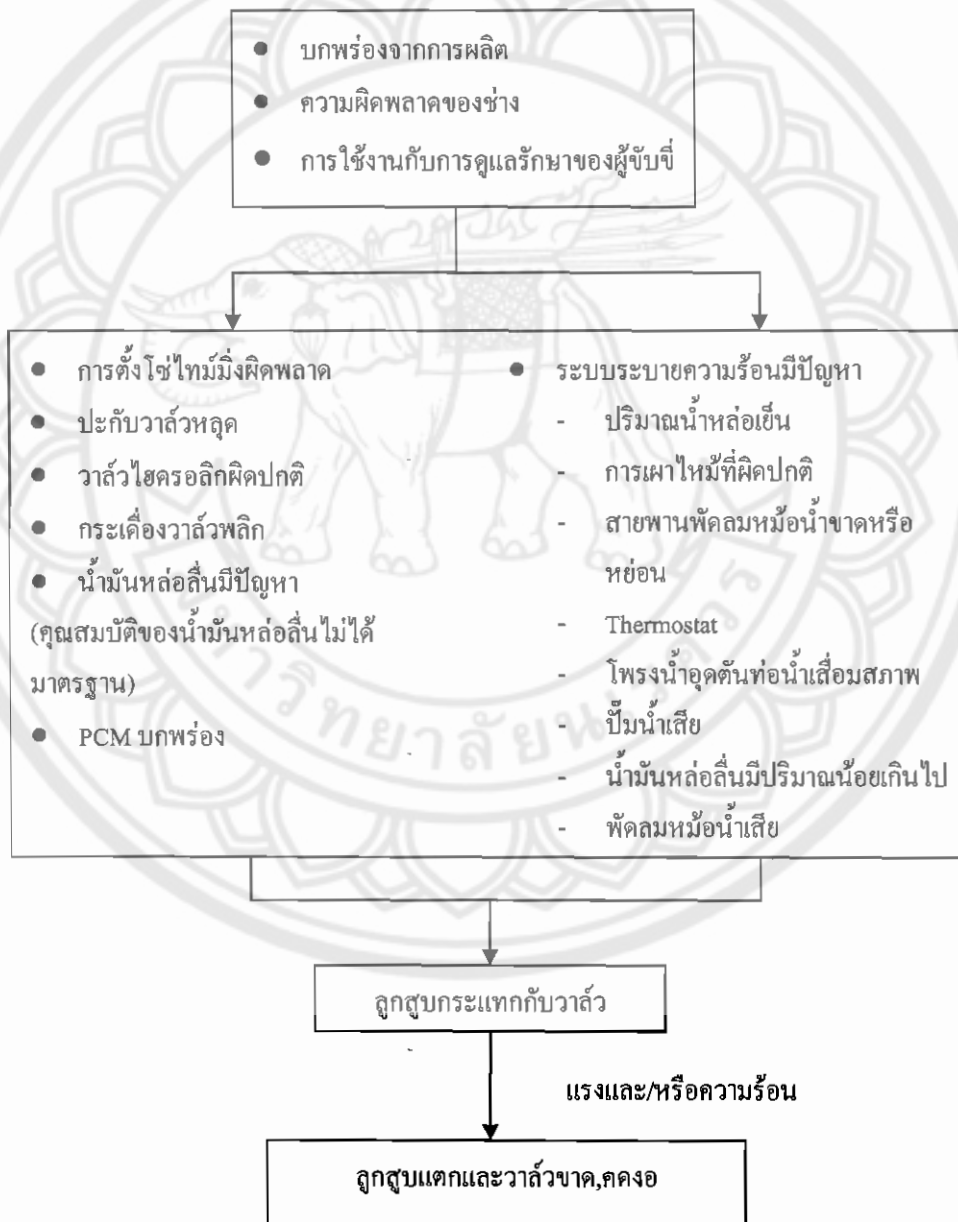
รูปที่ 3.41 การวิเคราะห์สาเหตุความเสียหาย

จากลักษณะความเสียหายที่เกิดขึ้นส่วนต่างๆ ของเครื่องยนต์ที่สำรวจพบในหัวข้อที่แล้ว ในที่นี่ได้ตั้งข้อสันนิษฐานว่าความเสียหายนั้นอาจเกิดขึ้นจากสาเหตุ 2 ประการ ได้แก่ แรงและความร้อน โดยคาดว่าเกิดการชนกันของวาล์วและลูกสูบภายในกระบอกสูบ แรงกระแทกซึ่งขึ้นส่วนทั้ง 2 ได้รับประกอบกับความร้อนในห้องเผาไหม้ ทำให้เกิดการเสียหายดังกล่าว ในโครงการนี้ได้รวบรวมสิ่งทีอาจเป็นสาเหตุที่ทำให้เกิดปรากฏการณ์ดังกล่าวไว้ สรุปได้ดังนี้

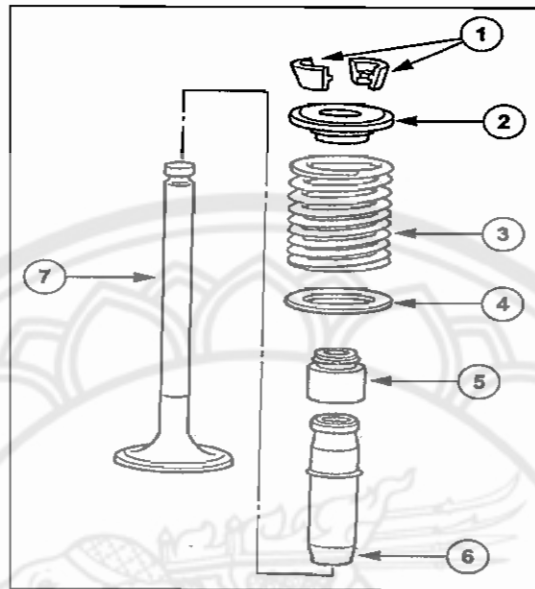
รูปที่ 3.43 ส่วนประกอบของวาล์ว

(2) ปะกั้ววาล์วของสูบที่ 5 หลุด

ประกบวาล์วนั้นมีหน้าที่ยึดสปริงไว้ให้มันคง ในขณะที่สปริงมีแรงกระทำตลอดเวลาจากเพลาลูกเบี้ยวขนาดของแรงก็จะเปลี่ยนแปลงไปตามความเร็วของรถ ดังนั้นก็อาจจะเป็นไปได้ว่าประกบวาล์วซึ่งมีอยู่ 2 ชั้นดังรูปสามารถที่จะหลุดออกจากกันได้จึงทำให้วาล์วหลุดเข้าไปในห้องเผาไหม้ได้ แล้วเมื่อหลุดไปแล้วจึงทำให้ไปกระทบกับลูกสูบทำให้ลูกสูบเกิดความเสียหายดังกล่าว การวิเคราะห์จากสภาพชิ้นส่วนที่พบเป็นความเสียหายของลูกสูบที่น่าจะเกิดมาจากการกระทบของวาล์วอย่างรุนแรง จึงทำให้เกิดสภาพของความเสียหายดังกล่าว แล้วเกิดความถ้ำ และการตีบ

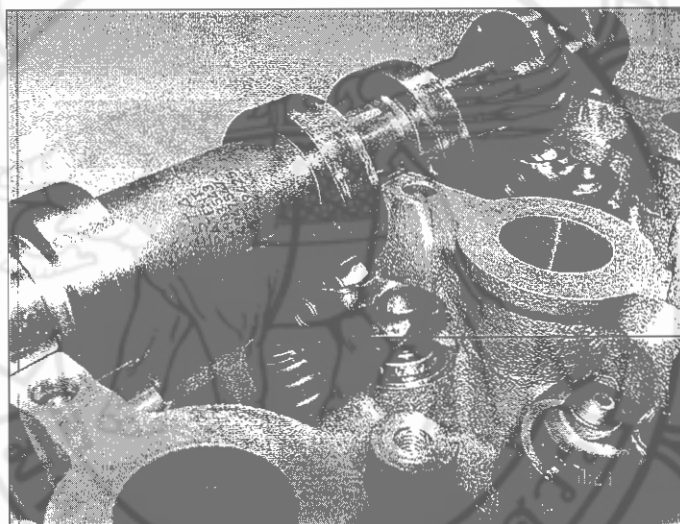
รูปที่ 3.45 ระยะห่างของวาล์วไฮดรอลิก

### (3) วาล์วไฮดรอลิกผิดปกติ
